序号	报告名称	报告编号	检测检验时间	报告结论	现场勘验影像资料	备注
1	广西佛子矿业有限公司(金属非金属矿山在用提升绞车7F03)	DAJC-7F03079-2022	2022-9-1	综合判定该提升绞车合格

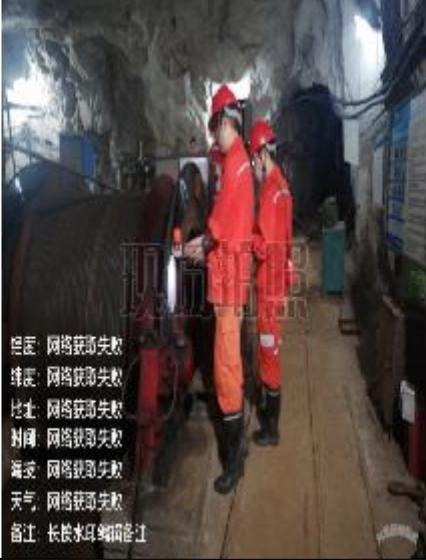
<p>地点: 正在使用中 时间: 正在使用中 地址: 广西佛子矿业有限公司 日期: 2022-09-01 备注: 长铁水印扫描备注</p>	
2	广西佛子矿业有限公司(金属非金属矿山在用提升绞车7F03)	DAJC-7F03080-2022	2022-9-1	综合判定该提升绞车合格

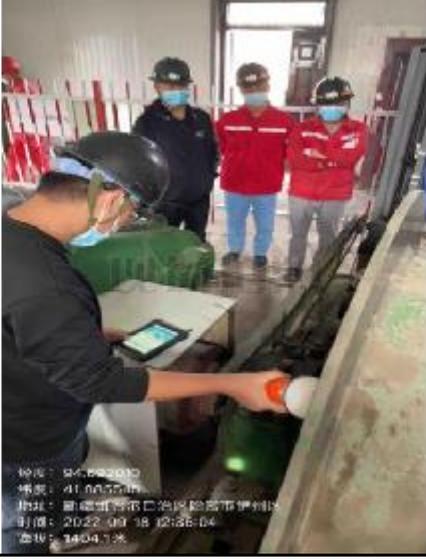
<p>地点: 网络获取失败 时间: 网络获取失败 地址: 网络获取失败 日期: 网络获取失败 备注: 网络获取失败 天气: 网络获取失败 备注: 长铁水印扫描备注</p>	
3	哈密市豪普矿业有限公司(金属非金属矿山在用提升绞车7F03)	DAJC-7F03089-2022	2022-9-18	综合判定该防坠器合格

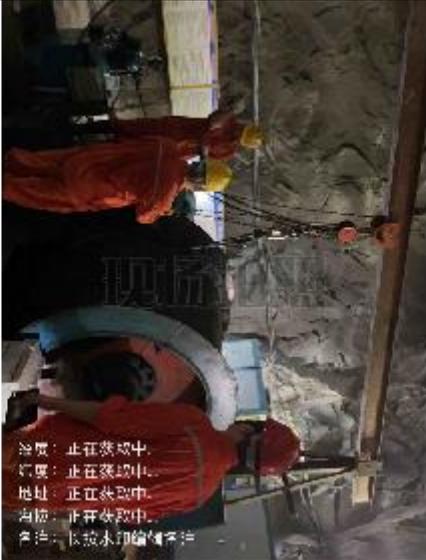
序号	报告名称	报告编号	检测检验时间	报告结论	现场勘验影像资料	备注
4	广西佛子矿业有限公司(金属非金属矿山在用提升绞车7F03)	DAJC-7F03091-2022	2022-9-2	综合判定该提升绞车合格

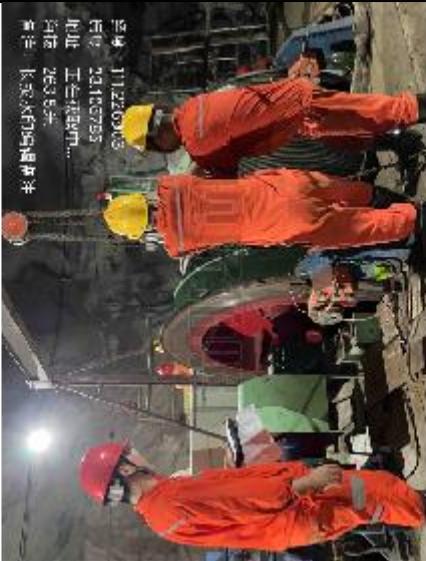
<p>位置: 正在整改中 问题: 正在整改中 地址: 正在整改中 海拔: 正在整改中 备注: 未加水印请备注</p>	
5	广西佛子矿业有限公司(金属非金属矿山在用提升绞车7F03)	DAJC-7F03092-2022	2022-9-2	综合判定该提升绞车合格

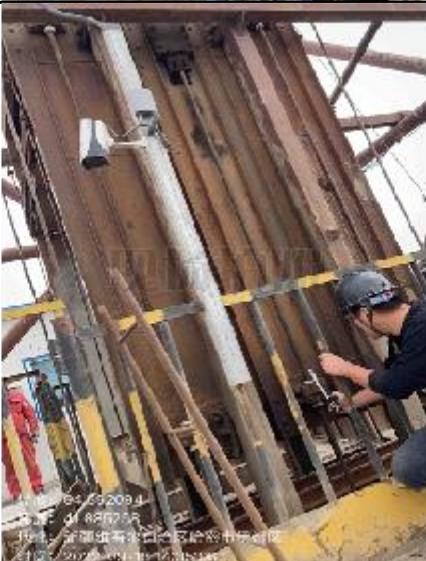
<p>单位: 11220903 日期: 20220902 地址: 正在整改中 海拔: 263.5米 备注: 未加水印请备注</p>	
6	哈密市豪普矿业有限公司(金属非金属矿山竖井提升系统防坠器7F04)	DAJC-7F04198-2022	2022-9-18	综合判定该提升绞车合格

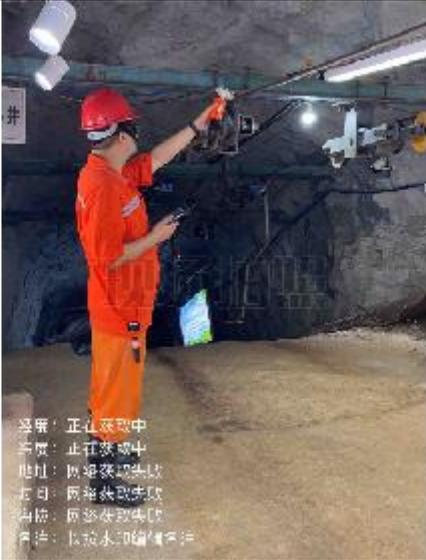
序号	报告名称	报告编号	检测检验时间	报告结论	现场勘验影像资料	备注
7	广西佛子矿业有限公司(矿用架空乘人装置7F07)	DAJC-7F07004-2022	2022-8-31	合格

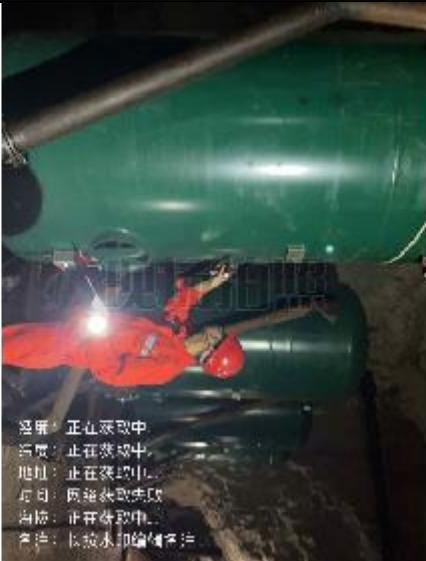
<p> 经审：正在录制中 位置：正在录制中 地址：广西佛子矿业有限公司 公司：广西佛子矿业有限公司 海拔：正在录制中 备注：长镜头录制中 </p>	
8	广西佛子矿业有限公司(金属非金属矿山固定式空气压缩机7F11)	DAJC-7F11391-2022	2022-8-31	综合判定该空气压缩机合格

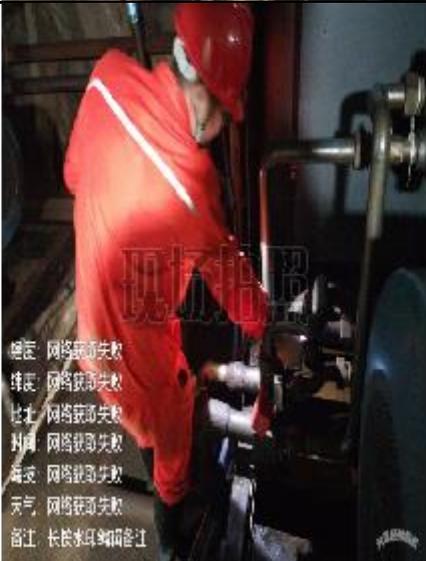
<p> 经审：正在录制中 位置：正在录制中 地址：正在录制中 公司：广西佛子矿业有限公司 海拔：正在录制中 备注：长镜头录制中 </p>	
9	广西佛子矿业有限公司(金属非金属矿山固定式空气压缩机7F11)	DAJC-7F11392-2022	2022-8-31	综合判定该空气压缩机合格

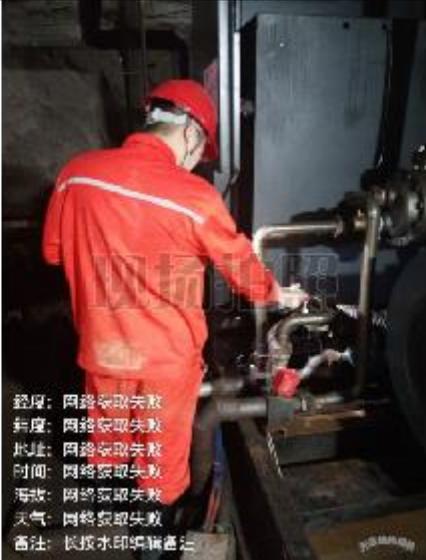
序号	报告名称	报告编号	检测检验时间	报告结论	现场勘验影像资料	备注
10	广西佛子矿业有限公司(金属非金属矿山固定式空气压缩机7F11)	DAJC-7F11393-2022	2022-8-31	综合判定该空气压缩机合格

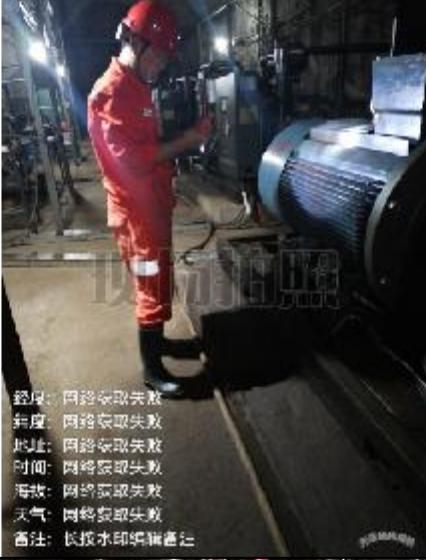
<p>经纬: 网络获取失败 东度: 网络获取失败 地址: 网络获取失败 时间: 网络获取失败 海拔: 网络获取失败 天气: 网络获取失败 备注: 长按水印编辑备注</p>	
11	广西佛子矿业有限公司(金属非金属矿山固定式空气压缩机7F11)	DAJC-7F11394-2022	2022-8-31	综合判定该空气压缩机合格

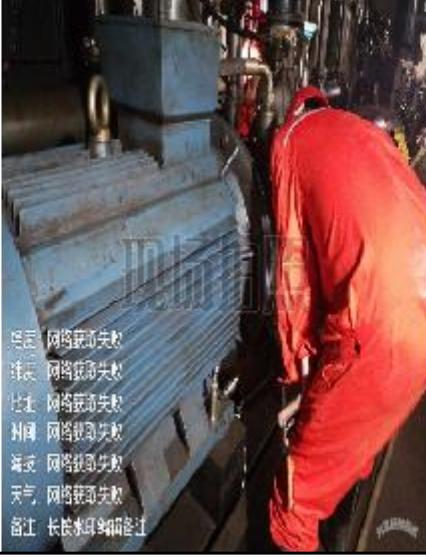
<p>经纬: 网络获取失败 东度: 网络获取失败 地址: 网络获取失败 时间: 网络获取失败 海拔: 网络获取失败 天气: 网络获取失败 备注: 长按水印编辑备注</p>	
12	广西佛子矿业有限公司(金属非金属矿山固定式空气压缩机7F11)	DAJC-7F11395-2022	2022-8-31	综合判定该空气压缩机合格

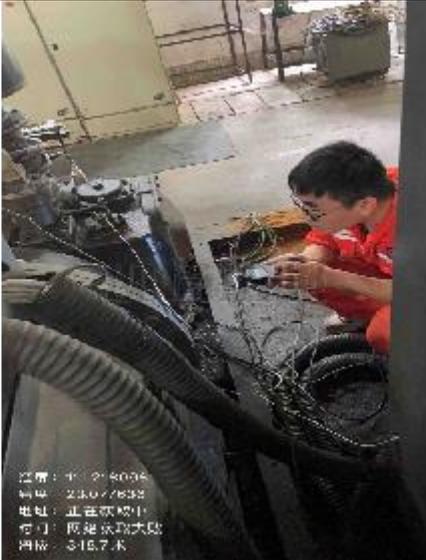
序号	报告名称	报告编号	检测检验时间	报告结论	现场勘验影像资料	备注
13	广西佛子矿业有限公司(金属非金属矿山固定式空气压缩机7F11)	DAJC-7F11396-2022	2022-9-1	综合判定该空气压缩机合格

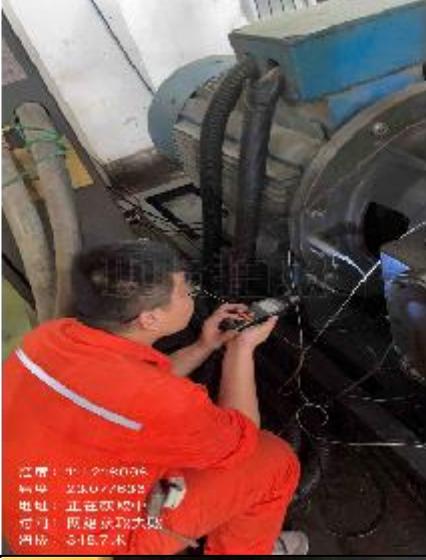
14	广西佛子矿业有限公司(金属非金属矿山固定式空气压缩机7F11)	DAJC-7F11397-2022	2022-9-1	综合判定该空气压缩机合格

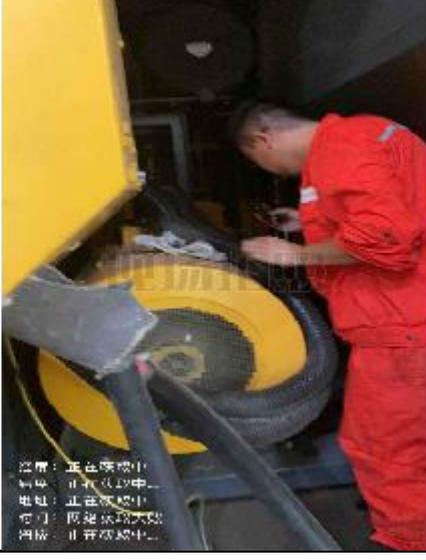
15	广西佛子矿业有限公司(金属非金属矿山固定式空气压缩机7F11)	DAJC-7F11398-2022	2022-9-1	综合判定该空气压缩机合格

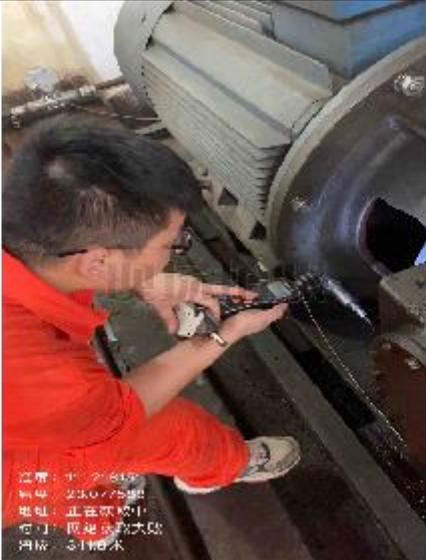
序号	报告名称	报告编号	检测检验时间	报告结论	现场勘验影像资料	备注
16	广西佛子矿业有 限公司(金属非 金属矿山固定式 空气压缩机 7F11)	DAJC-7F11399-2022	2022-9-1	综合判定 该空气压 缩机合格

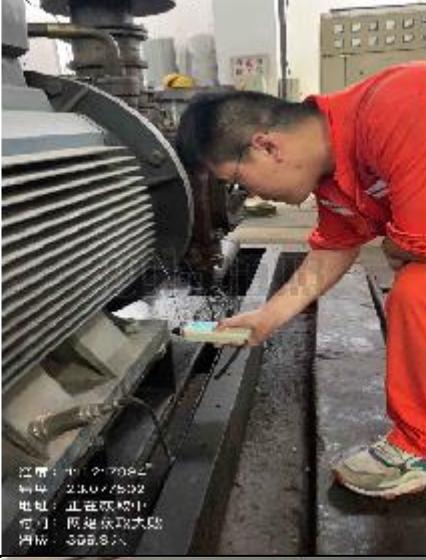
<p>广西：平...2022 编号：230775399 地址：正在安装中 型号：固定式7F11 规格：31100米</p>	
17	广西佛子矿业有 限公司(金属非 金属矿山固定式 空气压缩机 7F11)	DAJC-7F11400-2022	2022-9-1	综合判定 该空气压 缩机合格

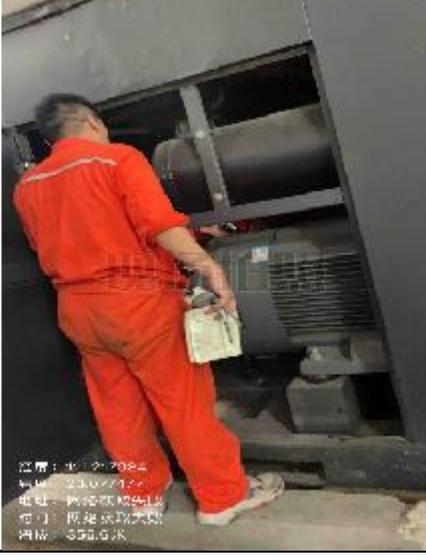
<p>广西：平...2022 编号：230775400 地址：正在安装中 型号：固定式7F11 规格：305.8米</p>	
18	广西佛子矿业有 限公司(金属非 金属矿山固定式 空气压缩机 7F11)	DAJC-7F11401-2022	2022-9-1	综合判定 该空气压 缩机合格

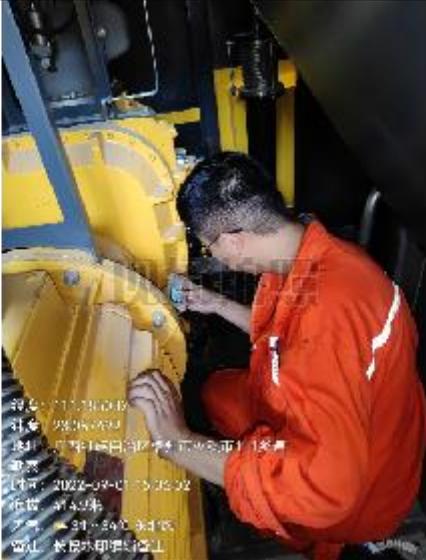
序号	报告名称	报告编号	检测检验时间	报告结论	现场勘验影像资料	备注
19	广西佛子矿业有限公司(金属非金属矿山固定式空气压缩机7F11)	DAJC-7F11402-2022	2022-9-1	综合判定该空气压缩机合格

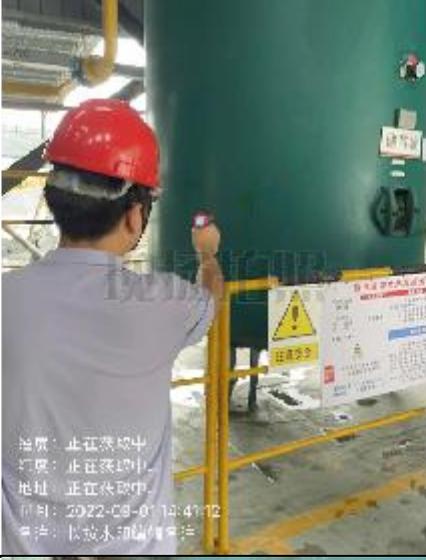
<p>设备: 7F11402-1 社名: 20220901 地址: 广西壮族自治区南宁市青秀区金湖路111号 日期: 2022-09-01 15:02:32 海拔: 37.5米 经纬: 101.040, 22.8185 备注: 长晟水印防伪系统</p>	
20	广西佛子矿业有限公司(金属非金属矿山固定式空气压缩机7F11)	DAJC-7F11403-2022	2022-9-1	综合判定该空气压缩机合格

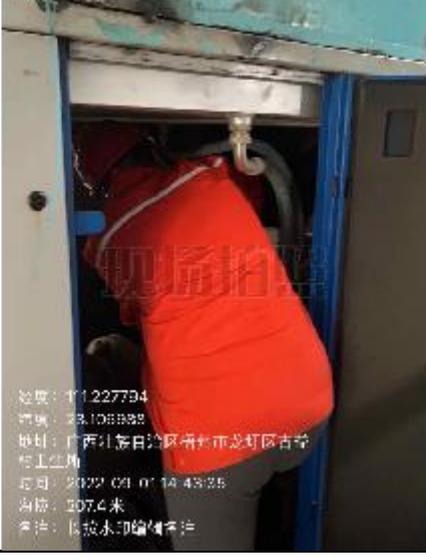
<p>设备: 正在使用中 社名: 正在使用中 地址: 正在使用中 日期: 2022-09-01 14:41:12 备注: 长晟水印防伪系统</p>	
21	广西佛子矿业有限公司(金属非金属矿山固定式空气压缩机7F11)	DAJC-7F11404-2022	2022-9-1	综合判定该空气压缩机合格

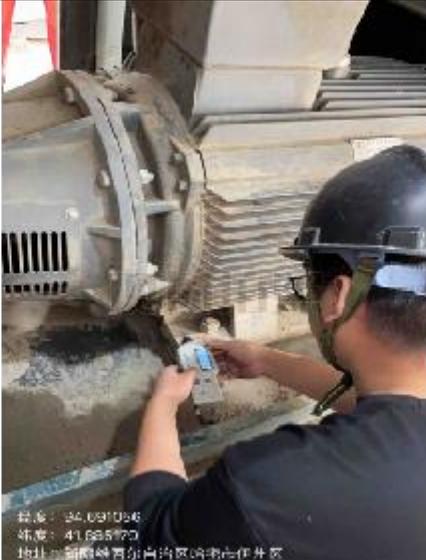
序号	报告名称	报告编号	检测检验时间	报告结论	现场勘验影像资料	备注
22	哈密市豪普矿业有限公司(金属非金属矿山固定式空气压缩机7F11)	DAJC-7F11409-2022	2022-9-18	综合判定该空气压缩机合格

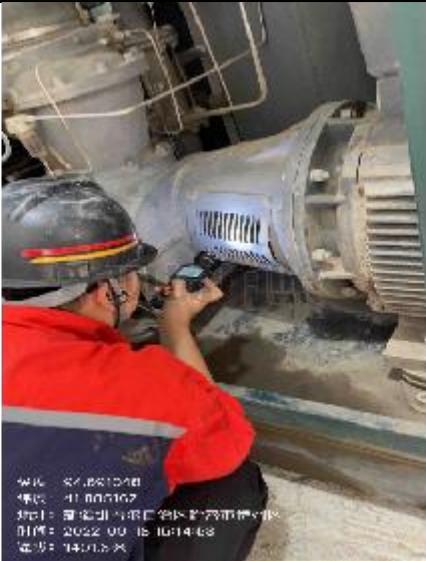
<p>经纬: 84.691056 纬度: 41.685170 地址: 新疆哈密市伊州区哈密市伊州区</p>	/
23	哈密市豪普矿业有限公司(金属非金属矿山固定式空气压缩机7F11)	DAJC-7F11410-2022	2022-9-18	综合判定该空气压缩机合格

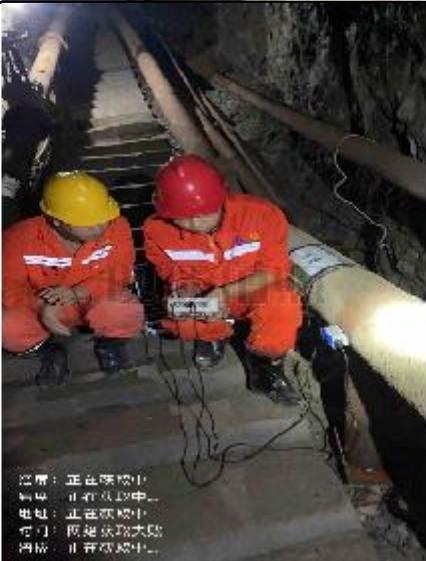
<p>经纬: 84.691056 纬度: 41.685170 地址: 新疆哈密市伊州区哈密市伊州区 时间: 2022-09-18 16:14:58 设备: 1401328</p>	/
24	广西佛子矿业有限公司(金属非金属地下矿山主排水系统7F12)	DAJC-7F12125-2022	2022-9-2	综合判定该主排水系统合格

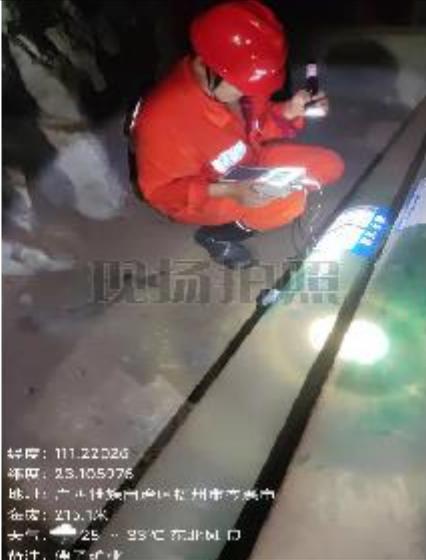
序号	报告名称	报告编号	检测检验时间	报告结论	现场勘验影像资料	备注
25	广西佛子矿业有 限公司(金属非 金属地下矿山主 排水系统7F12)	DAJC-7F12126-2022	2022-8-31	综合判定 该主排水 系统合格

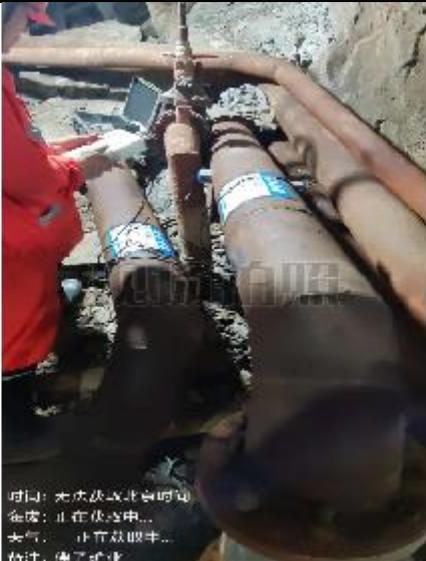
<p>经纬: 111.22020 高程: 23.105276 地址: 广西壮族自治区桂林市荔浦市 设备: 215.136 天气: 25 ~ 35℃ 东北风 备注: 勘验合格</p>	/
26	广西佛子矿业有 限公司(金属非 金属地下矿山主 排水系统7F12)	DAJC-7F12127-2022	2022-8-31	综合判定 该主排水 系统合格

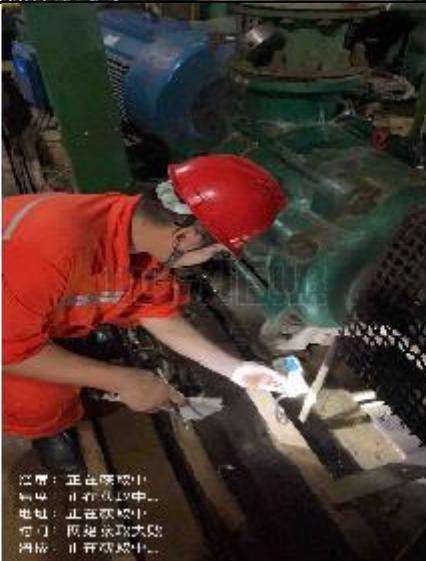
<p>时间: 未成读或正在时间 设备: 正在使用中... 天气: 正在使用中... 备注: 勘验合格</p>	/
27	广西佛子矿业有 限公司(金属非 金属地下矿山主 排水泵7F13)	DAJC-7F13599~601- 2022	2022-8-31	综合判定 合格

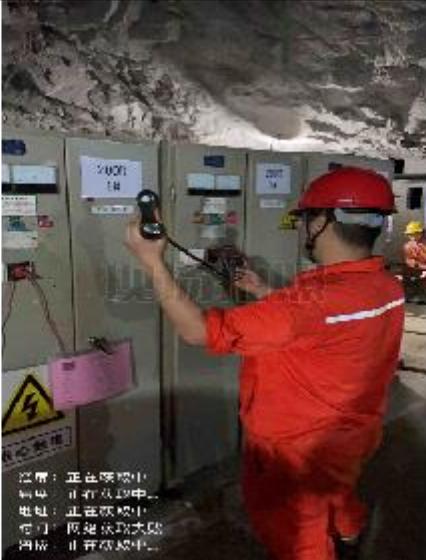
序号	报告名称	报告编号	检测检验时间	报告结论	现场勘验影像资料	备注
28	广西佛子矿业有限公司(金属非金属地下矿山主排水泵7F13)	DAJC-7F13602~604-2022	2022-8-31	综合判定合格

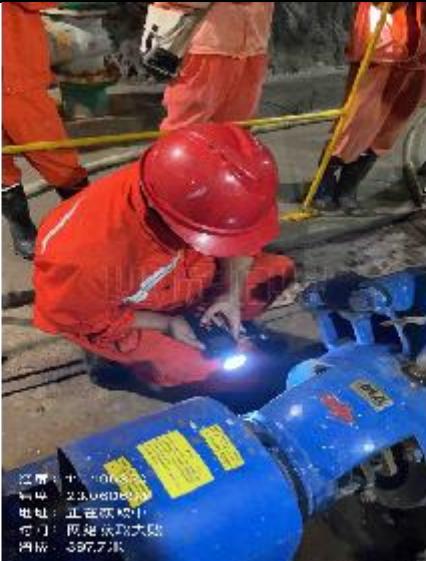
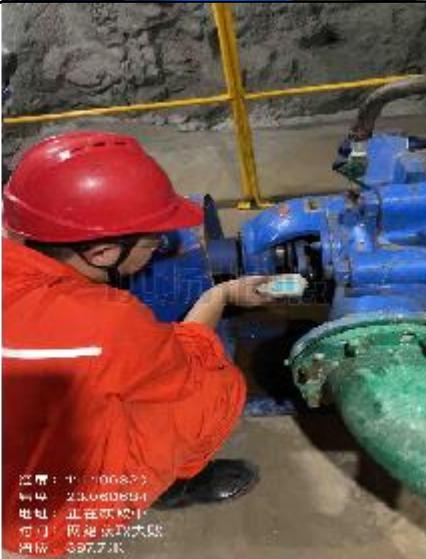
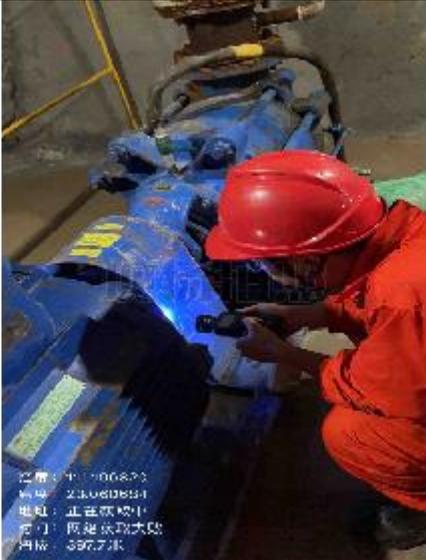
/
29	广西佛子矿业有限公司(金属非金属地下矿山主排水泵7F13)	DAJC-7F13605~607-2022	2022-9-2	综合判定该水泵房所检3台主排水泵合格

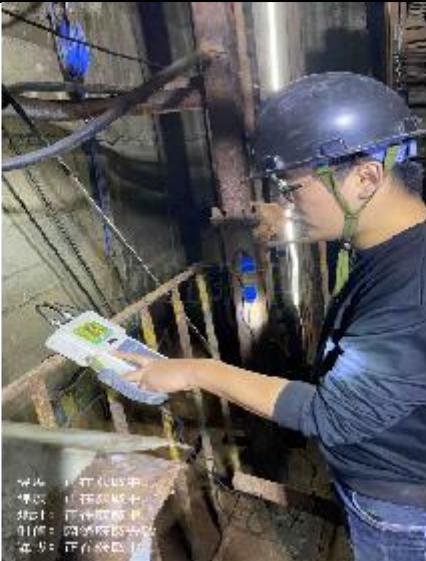
<p> 位置：11-1006822 海拔：23.068222 地址：正在检修中 部门：网络运维大队 电话：397728 </p>	
30	哈密市豪普矿业有限公司(潜水电泵7F28)	DAJC-7F28026~027-2022	2022-9-23	合格

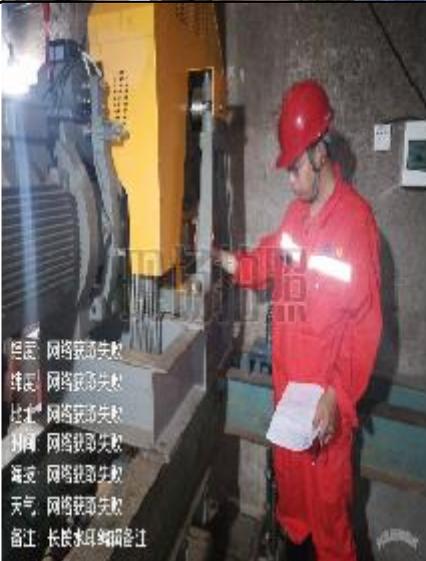
<p> 位置：正在检修中 海拔：正在检修中 地址：正在检修中 部门：网络运维大队 电话：正在检修中 </p>	/
31	广西佛子矿业有限公司(金属非金属矿山在用矿用电梯7F59)	DAJC-7F59008-2022	2022-8-31	综合判定该矿用电梯合格

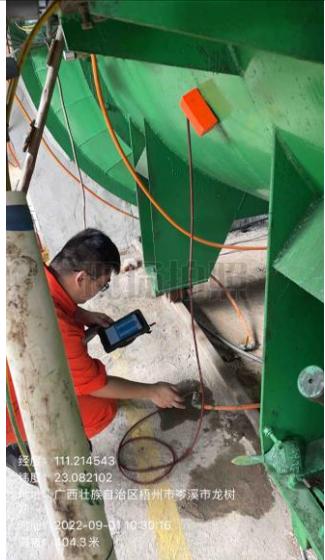
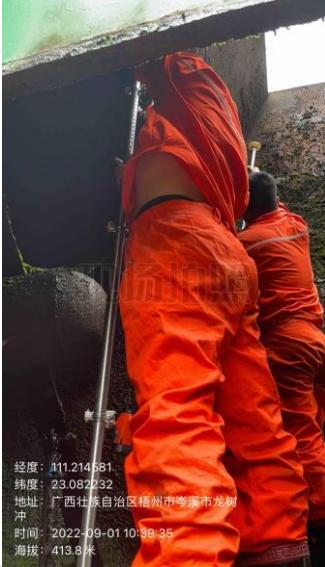
序号	报告名称	报告编号	检测检验时间	报告结论	现场勘验影像资料	备注
32	广西佛子矿业有 限公司(金属非 金属矿山在用主 通风机108)	DAJC-108194-2022	2022-9-1	综合判定 合格
