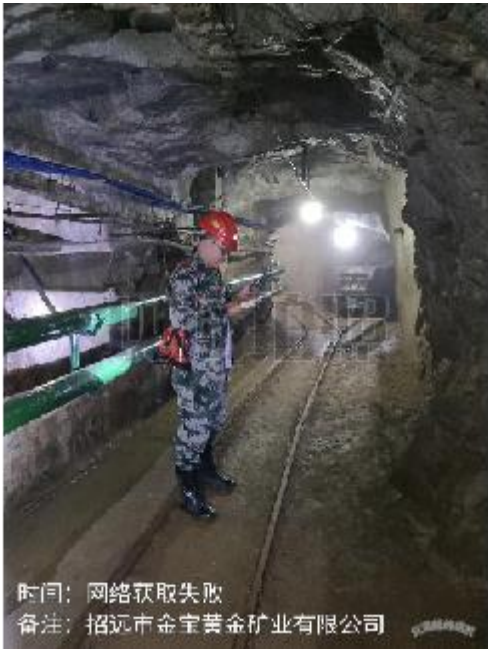
| 序号 | 报告名称 | 报告编号 | 检测检验时间 | 报告结论 | 现场勘验影像资料 | 备注 |
|---|---|---|---|---|---|---|
| 1 | 招远市金宝黄金矿业有限公司<br>(金属非金属地下矿山通风系统检测107) | DAJC-107083-2022 | 2022-10-22 | / | <p>时间：网络获取失败<br/>备注：招远市金宝黄金矿业有限公司</p> | 机电三 |

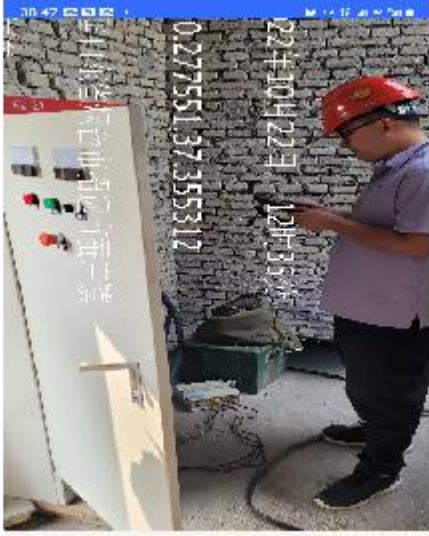
| 序号 | 报告名称 | 报告编号 | 检测检验时间 | 报告结论 | 现场勘验影像资料 | 备注 |
|---|---|---|---|---|---|---|
| 2 | 招远市金宝黄金矿业有限公司<br>(金属非金属矿山在用主通风机108) | DAJC-108211-2022 | 2022-10-22 | 综合判定：合格 | <p>时间：网络获取失败<br/>备注：招远市金宝黄金矿业有限公司</p> | 机电三 |

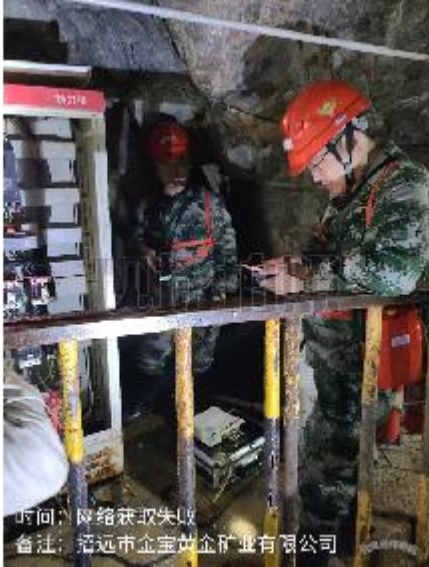
| 序号 | 报告名称 | 报告编号 | 检测检验时间 | 报告结论 | 现场勘验影像资料 | 备注 |
|---|---|---|---|---|---|---|
| 3 | 招远市金宝黄金矿业有限公司<br>(金属非金属矿山在用主通风机108) | DAJC-108212-2022 | 2022-10-22 | 综合判定：合格 | <p>时间：网络获取失败<br/>备注：招远市金宝黄金矿业有限公司</p> | 机电三 |

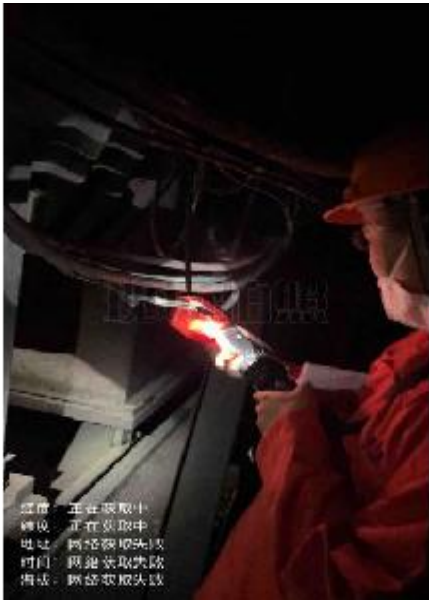
| 序号 | 报告名称 | 报告编号 | 检测检验时间 | 报告结论 | 现场勘验影像资料 | 备注 |
|---|---|---|---|---|---|---|
| 4 | 贵州开磷有限责任公司（用沙坝矿）（金属非金属矿山在用主通风机108） | DAJC-108213-2022 | 2022-10-20 | 综合判定：不合格 | <p>经纬：正在获取中<br/>纬度：正在获取中<br/>地址：网络获取失败<br/>时间：网络获取失败<br/>海拔：网络获取失败</p> | |

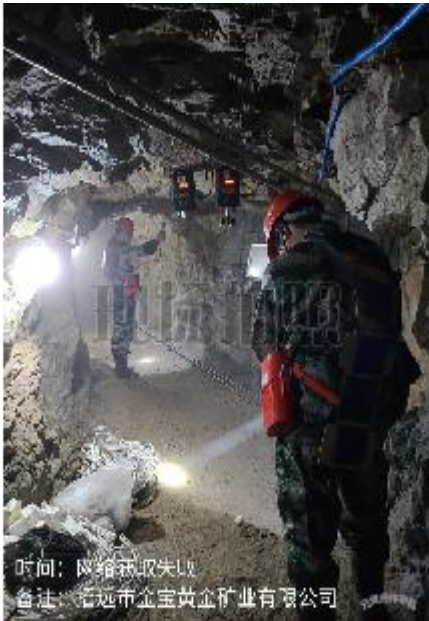
| 序号 | 报告名称 | 报告编号 | 检测检验时间 | 报告结论 | 现场勘验影像资料 | 备注 |
|---|---|---|---|---|---|---|
| 5 | 招远市金宝黄金矿业有限公司（金属非金属矿山通风系统鉴定109） | DAJC-109051-2022 | 2022-10-22 | 综合指标判定：合格 | <p>时间：网络获取失败<br/>备注：招远市金宝黄金矿业有限公司</p> | 机电三 |

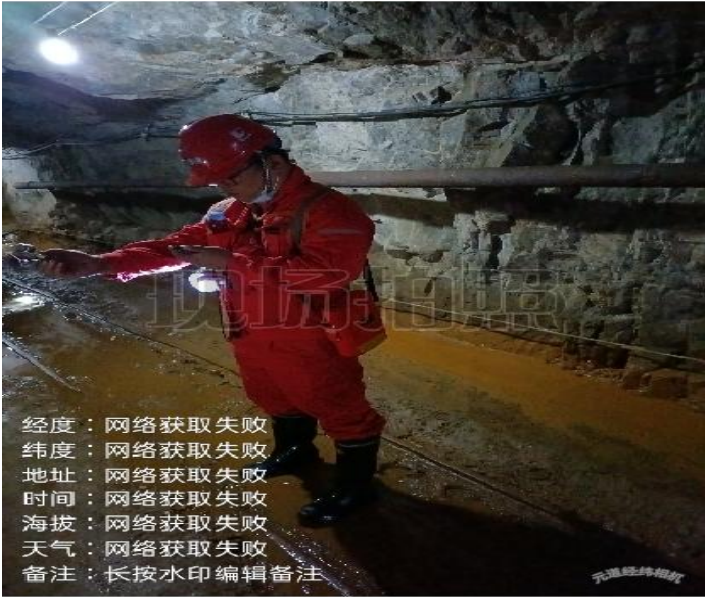
| 序号 | 报告名称 | 报告编号 | 检测检验时间 | 报告结论 | 现场勘验影像资料 | 备注 |
|---|---|---|---|---|---|---|
| 6 | 青岛金星矿业股份有限公司（金属非金属地下矿山通风系统检测107） | DAJC-107082-2022 | 2022-10-26 | / | <p>经度：网络获取失败<br/>纬度：网络获取失败<br/>地址：网络获取失败<br/>时间：网络获取失败<br/>海拔：网络获取失败<br/>天气：网络获取失败<br/>备注：长按水印编辑备注</p> | |

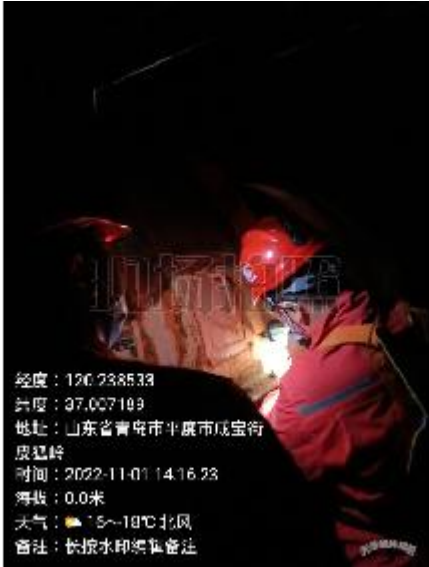
| 序号 | 报告名称 | 报告编号 | 检测检验时间 | 报告结论 | 现场勘验影像资料 | 备注 |
|---|---|---|---|---|---|---|
| 7 | 青岛金星矿业股份有限公司(金属非金属矿山在用主通风机108) | DAJC-108214-2022 | 2022-11-01 | 综合判定合格 | <p>经度：120.238533<br/>纬度：37.007109<br/>地址：山东省青岛市平度市咸宝街<br/>康建峰<br/>时间：2022-11-01 14:16:23<br/>海拔：0.0米<br/>天气：☁️ 15~19℃ 北风<br/>备注：长按水印查看详情</p> | |

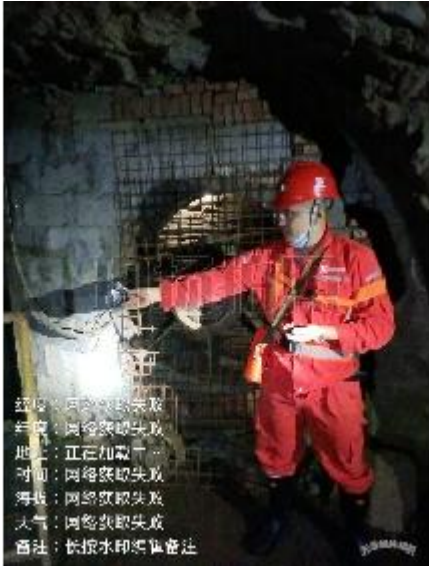
| 序号 | 报告名称 | 报告编号 | 检测检验时间 | 报告结论 | 现场勘验影像资料 | 备注 |
|---|---|---|---|---|---|---|
| 8 | 青岛金星矿业股份有限公司(金属非金属矿山在用主通风机108) | DAJC-108215-2022 | 2022-11-01 | 综合判定合格 | <p>经度：网络获取失败<br/>纬度：网络获取失败<br/>地址：正在加载中...<br/>时间：网络获取失败<br/>海拔：网络获取失败<br/>天气：网络获取失败<br/>备注：长按水印查看详情</p> | |

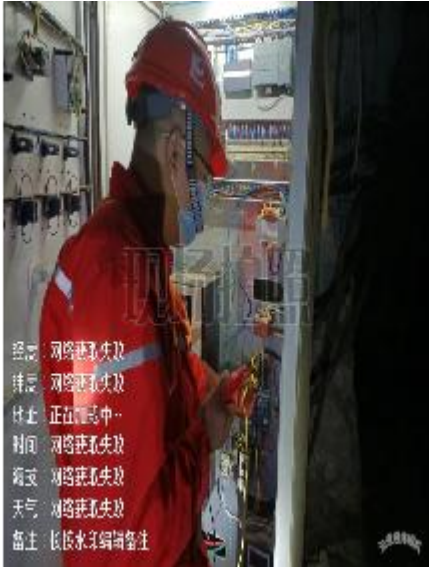
| 序号 | 报告名称 | 报告编号 | 检测检验时间 | 报告结论 | 现场勘验影像资料 | 备注 |
|---|---|---|---|---|---|---|
| 9 | 青岛金星矿业股份有限公司(金属非金属矿山在用主通风机108) | DAJC-108216-2022 | 2022-11-01 | 综合判定合格 | <p>经度：网络获取失败<br/>纬度：网络获取失败<br/>地址：正在加载中...<br/>时间：网络获取失败<br/>海拔：网络获取失败<br/>天气：网络获取失败<br/>备注：长按水印查看详情</p> | |

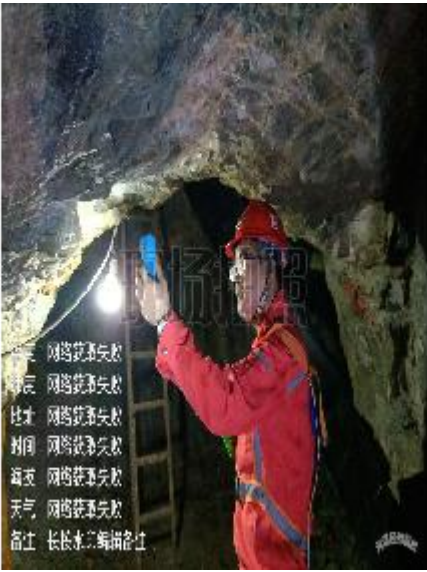
| 序号 | 报告名称 | 报告编号 | 检测检验时间 | 报告结论 | 现场勘验影像资料 | 备注 |
|---|---|---|---|---|---|---|
| 10 | 青岛金星矿业股份有限公司(金属非金属矿山通风系统鉴定109) | DAJC-109052-2022 | 2022-10-26 | 综合指标判定：合格 | | |
