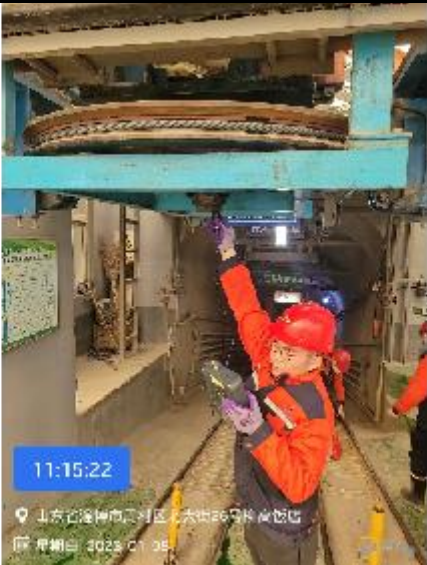
| 16 | 山东璞泰矿业有<br>限公司(金属非<br>金属矿山机械部<br>件无损探伤<br>7F10) | DAJC-7F10019-2023 | 2023-01-08 | 所检工件<br>经超声波<br>探伤未发<br>现超过Φ<br>2mm当量<br>平底孔缺<br>陷。 | | | |

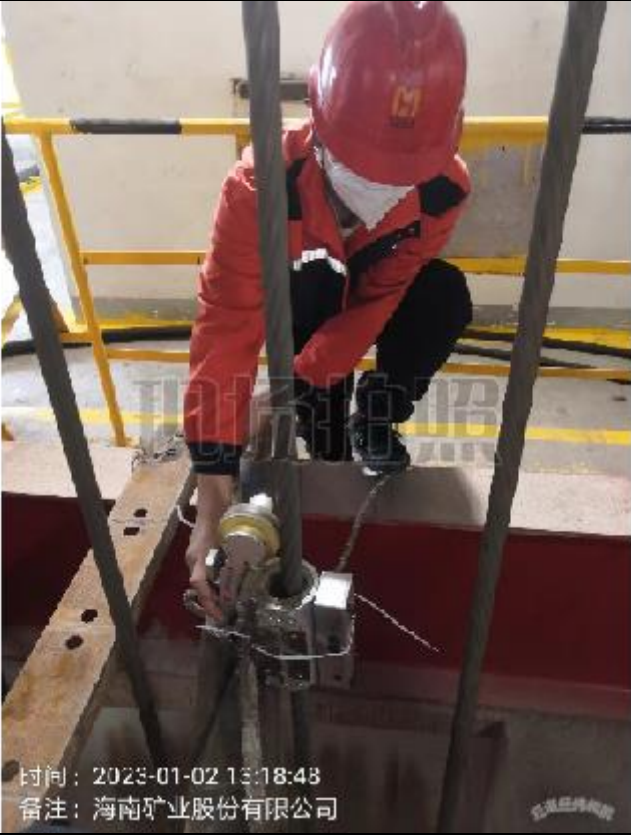
| 87 | 海南矿业股份有限公司(钢丝绳(缆)在线无损检测7F61) | DAJC-7F61001-2023 | 2023-01-02 | 检测检验结论：<br>所检钢丝绳符合MT/T970-2005的要求。<br>副井首绳1#~6#磨损面积损失百分比分别为：<br>3.42%，<br>3.52%，<br>3.47%，<br>3.53%，<br>3.27%，<br>3.11%；面积损失百分比小于5%，为正常。 | <p>时间：2023-01-02 13:18:48<br/>备注：海南矿业股份有限公司</p> | |

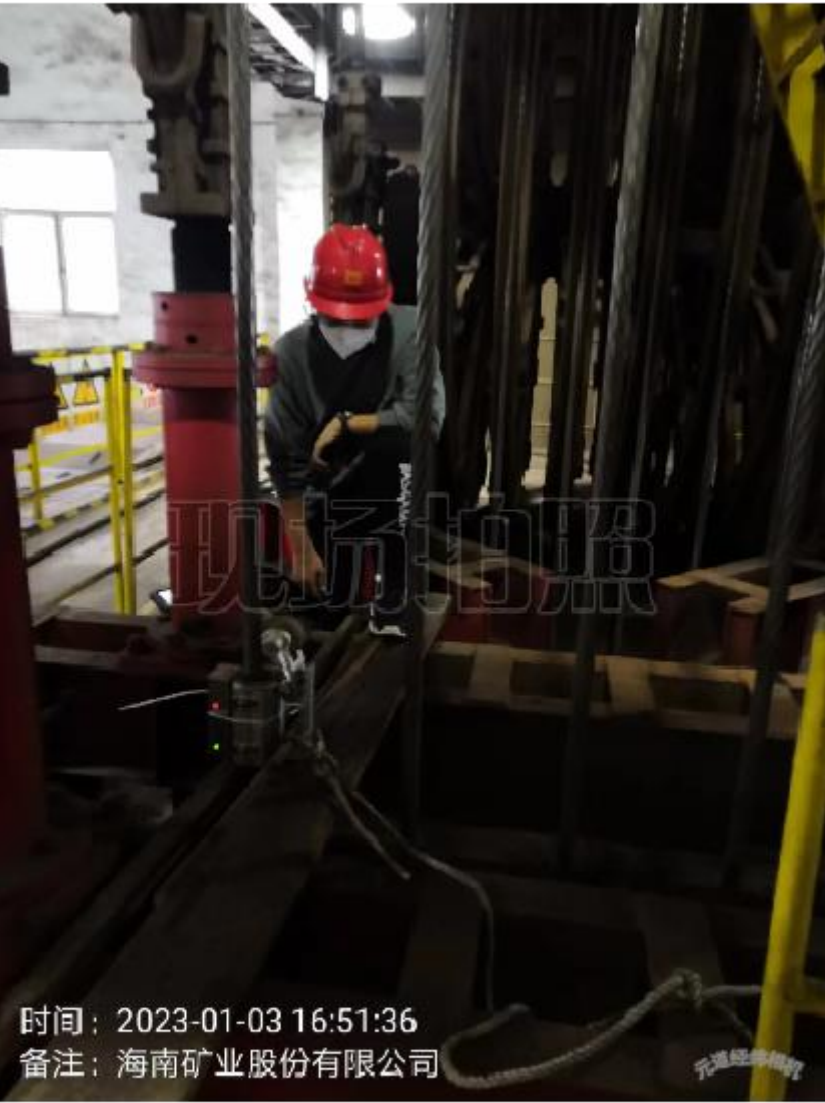
| 88 | 海南矿业股份有限公司(钢丝绳(缆)在线无损检测7F61) | DAJC-7F61002-2023 | 2023-01-03 | <p>检测检验结论：<br/>所检钢丝绳符合MT/T970-2005的要求。</p> <p>1#主井钢丝绳首绳1#、6#磨损面积损失百分比分别为：5.03%，5.06%；面积损失百分比大于5%，但小于10%，可在加强养护的条件下继续使用；</p> <p>1#主井钢丝绳首绳2#~5#磨损面积损失百分比分别为：4.64%，4.94%，4.91%，4.73%；面积损失百分比小于5%，为正常。</p> | |

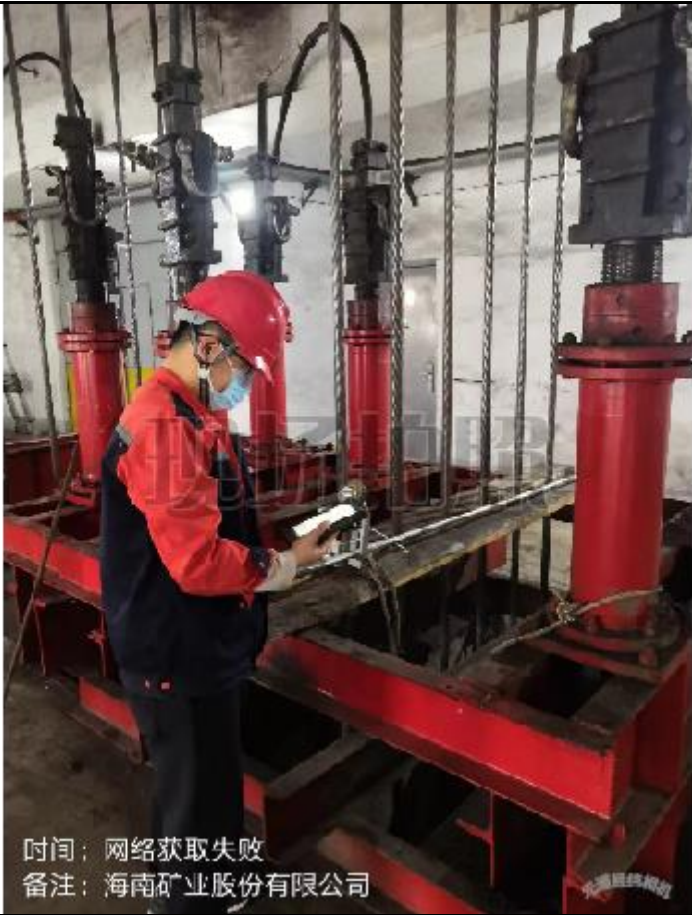
| 序号 | 报告名称 | 报告编号 | 检测检验时间 | 报告结论 | 现场勘验影像资料 | 备注 |
|---|---|---|---|---|---|---|
| 89 | 海南矿业股份有限公司(钢丝绳(缆)在线无损检测7F61) | DAJC-7F61003-2023 | 2023-01-03 | 检测检验结论：<br>所检钢丝绳符合MT/T970-2005的要求。<br>2#主井钢丝绳首绳1#~6#磨损面积损失百分比分别为：<br>4.84 %，<br>4.75%，<br>4.77%，<br>4.79%，<br>4.53%，<br>4.69%；面积损失百分比小于5%，为正常。 | <p>时间：网络获取失败<br/>备注：海南矿业股份有限公司</p> | |

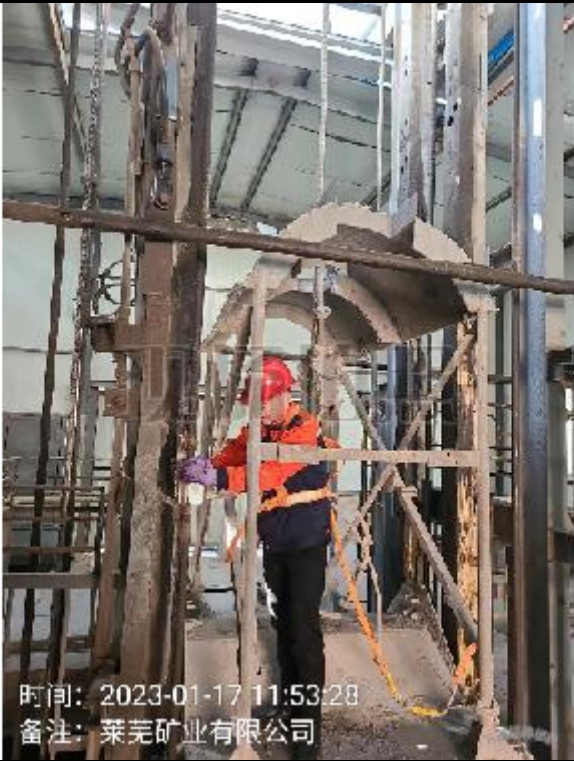
| 94 | 莱芜钢铁集团莱芜矿业有限公司<br>(钢丝绳(缆)在线无损检测7F61) | DAJC-7F61009-2023 | 2023-01-17 | 检测检验项目结论:<br>所检钢丝绳符合MT/T970-2005的要求。<br>西副井防坠绳1#~2#磨损面积损失百分比分别为:<br>3.82 %, 3.65%; 面积损失百分比小于5%, 为正常。 | <p>时间: 2023-01-17 11:53:28<br/>备注: 莱芜矿业有限公司</p> |

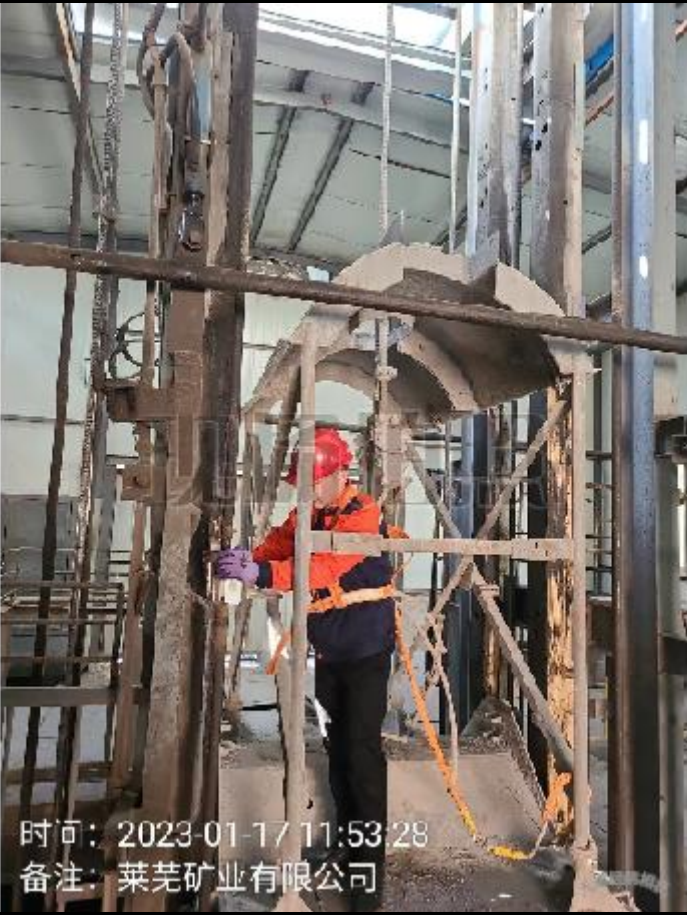
| 95 | 莱芜钢铁集团莱芜矿业有限公司<br>(钢丝绳(缆)在线无损检测7F61) | DAJC-7F61010-2023 | 2023-01-17 | 检测检验项目结论:<br>所检钢丝绳符合MT/T970-2005的要求。<br>西副井罐道绳1#~6#磨损面积损失百分比分别为:<br>3.54 %, 3.43%, 3.39%, 3.52%, 3.47%, 3.57%; 面积损失百分比小于5%, 为正常。 | <p>时间: 2023-01-17 11:53:28<br/>备注: 莱芜矿业有限公司</p> |
