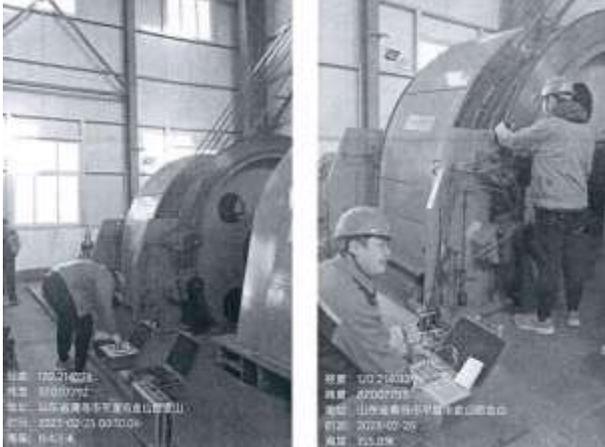
序号	报告名称	报告编号	检测检验时间	报告结论	现场勘验影像资料
1	青岛金星矿业股份有限公司(金属非金属矿曲摩擦式提升机 7F02)	DAJC-7F02011-2023	2023-2-25	综合判定该提升机合格

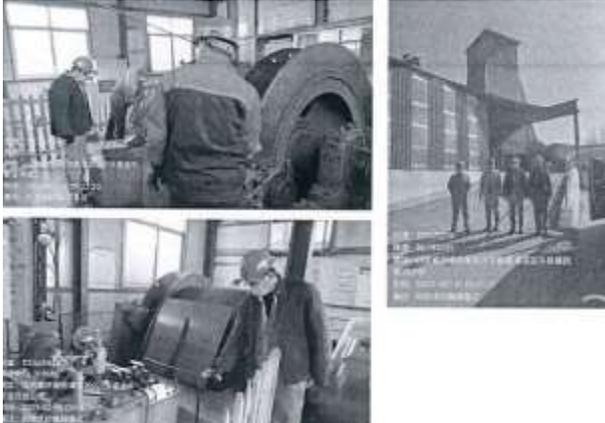
2	济南市莱芜金牛矿业开发公司(金属非金属矿山在用提升绞车 7F03)	DAJC-7F03006-2023	2023-2-15	综合判定该提升绞车合格

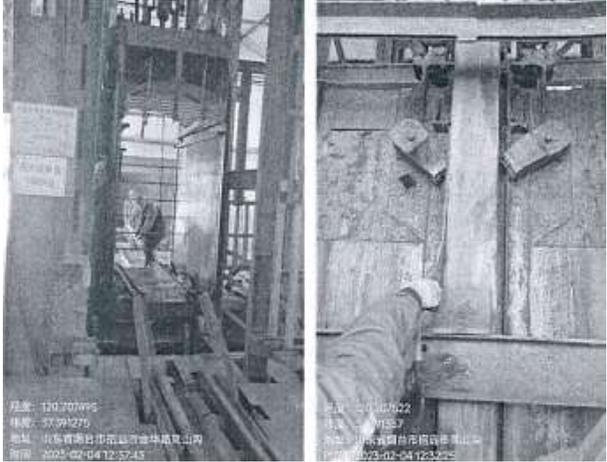
序号	报告名称	报告编号	检测检验时间	报告结论	现场勘验影像资料
3	山东黄金矿业(玲珑)有限公司灵山分矿(金属非金属矿山竖井提升系统防坠器7F04)	DAJC-7F04015~016-2023	2023-2-4	合格

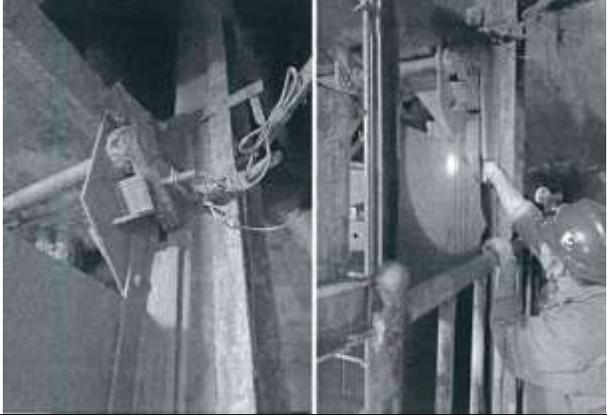
序号	报告名称	报告编号	检测检验时间	报告结论	现场勘验影像资料
5	山东金莱矿业有限公司(金属非金属矿山竖井提升系统防坠器 7F04)	DAJC-7F04040-2023	2023-2-21	合格

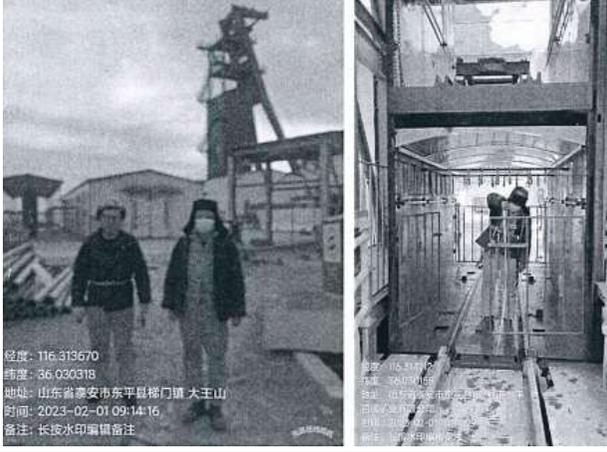
7	东平百成矿业有限公司(金属非金属矿山在用罐笼 7F05)	DAJC-7F05010~011-2023	2023-2-1	合格

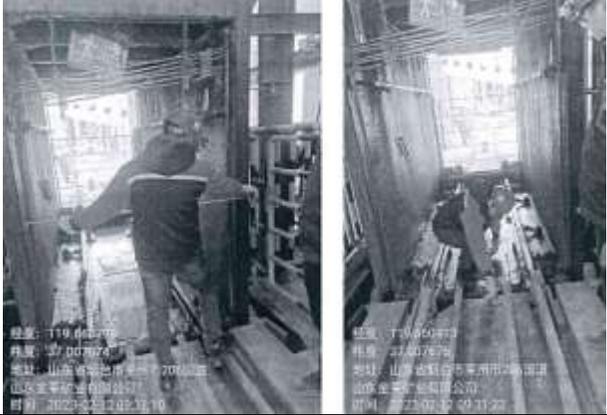
序号	报告名称	报告编号	检测检验时间	报告结论	现场勘验影像资料
8	山东金莱矿业有限公司(金属非金属矿山在用罐笼7F05)	DAJC-7F05012-2023	2023-2-12	合格

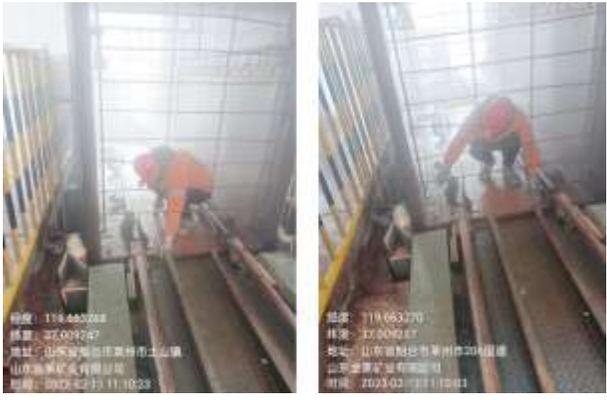
9	山东金莱矿业有限公司(金属非金属矿山在用罐笼7F05)	DAJC-7F05013-2023	2023-2-13	合格

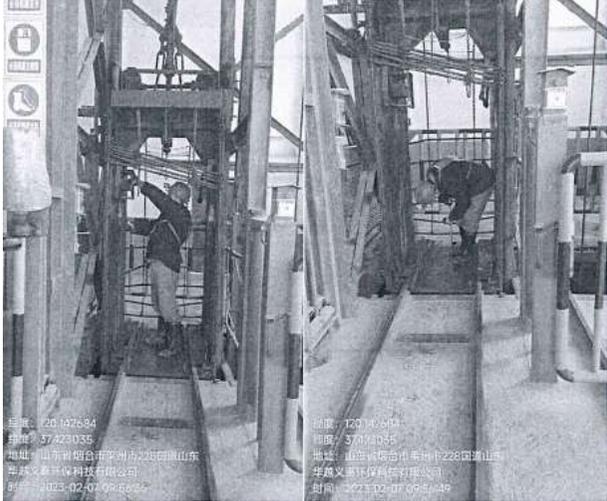
序号	报告名称	报告编号	检测检验时间	报告结论	现场勘验影像资料
10	山东天承矿业有限公司红布矿区(金属非金属矿山在用罐笼 7F05)	DAJC-7F05023~027-2023	2023-2-7	合格

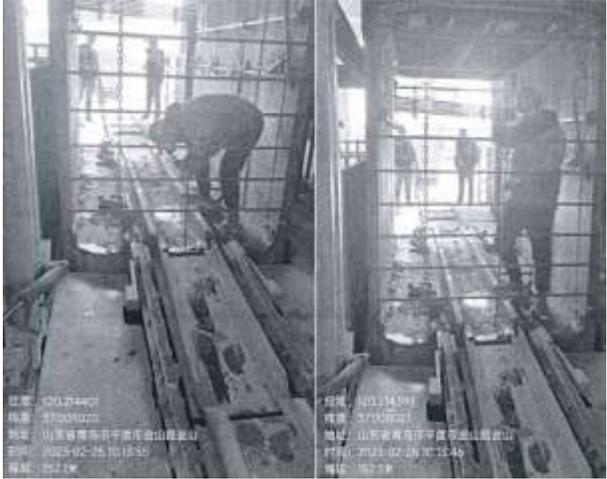
序号	报告名称	报告编号	检测检验时间	报告结论	现场勘验影像资料
12	青岛金星矿业股份有限公司(金属非金属矿山在用罐笼 7F05)	DAJC-7F05043~044-2023	2023-2-25	合格

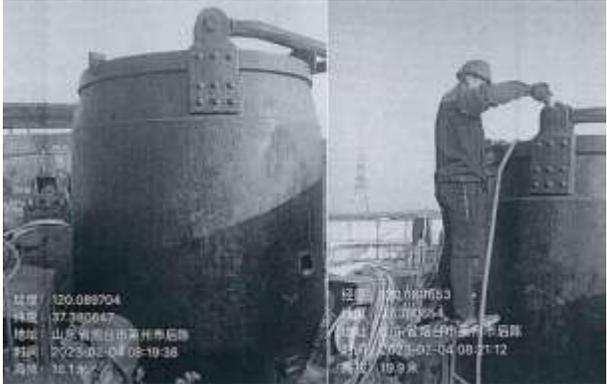
14	中煤五建三处纱岭项目部回风井(机械部件无损检测 7F10)	DAJC-7F10037-2023	2023-2-4	符合标准要求

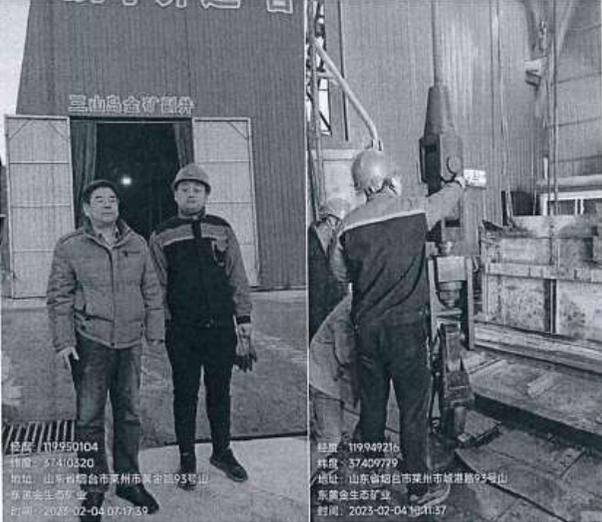
序号	报告名称	报告编号	检测检验时间	报告结论	现场勘验影像资料
15	中煤第五建设有限公司第三工程处三山岛项目部(机械部件无损检测 7F10)	DAJC-7F10038~039-2023	2023-2-4	符合标准要求

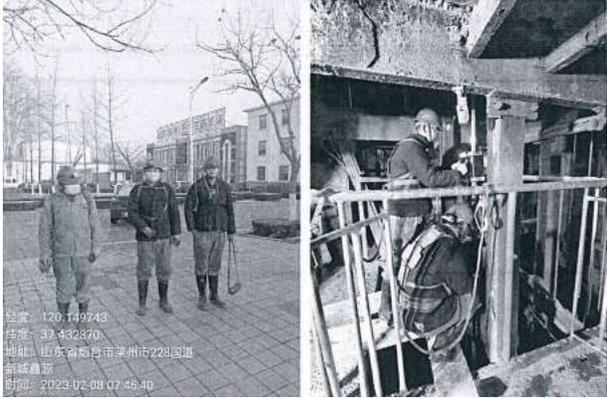
序号	报告名称	报告编号	检测检验时间	报告结论	现场勘验影像资料
55	山东黄金矿业股份有限公司新城金矿(钢丝绳在线无损检测 7F61)	DAJC-7F61011~012-2023	2023-2-8	符合 MT/T970-2005 要求

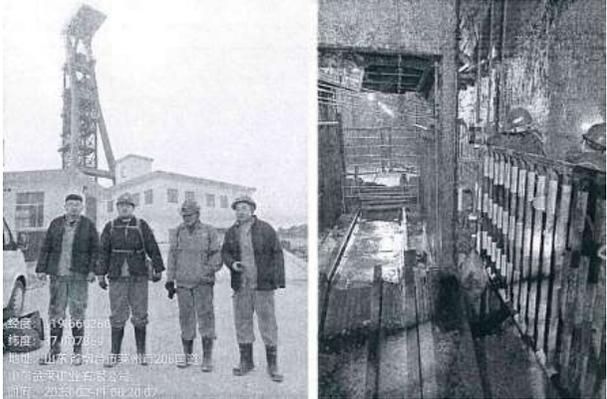
56	山东金莱矿业有限公司(钢丝绳在线无损检测 7F61)	DAJC-7F61013~014-2023	2023-2-11	符合 MT/T970-2005 要求

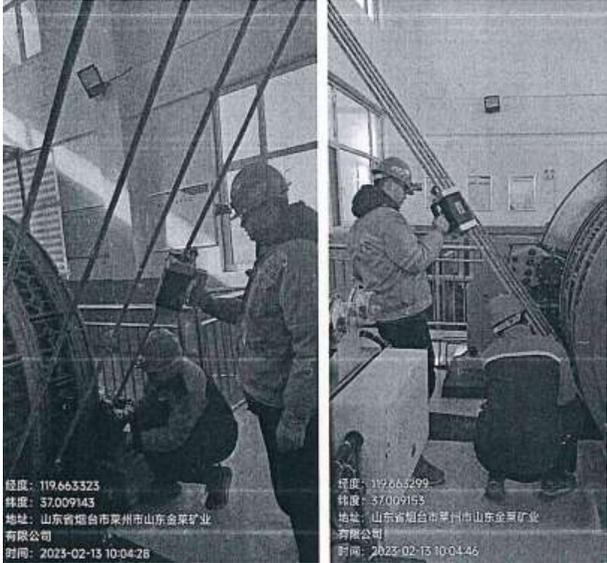
序号	报告名称	报告编号	检测检验时间	报告结论	现场勘验影像资料
57	山东金莱矿业有限公司(钢丝绳在线无损检测 7F61)	DAJC-7F61015-2023	2023-2-13	符合 MT/T970-2005 要求
