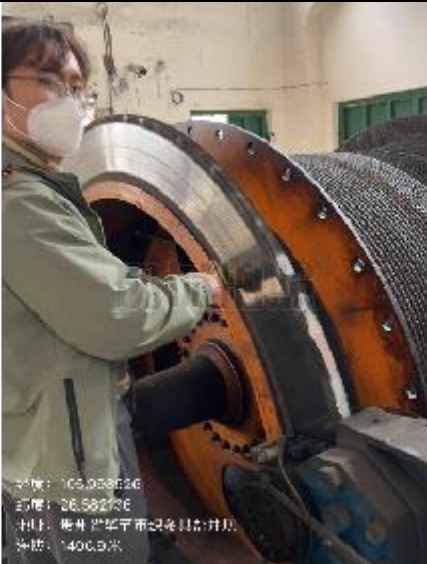
| 序号 | 报告名称 | 报告编号 | 检测检验时间 | 报告结论 | 现场勘验影像资料 | 备注 |
|---|---|---|---|---|---|---|
| 1 | 贵州鲁中矿业有限责任公司织金县化起镇江西煤矿(煤矿在用缠绕式提升机系统7M01) | DAJC-7M01027-2022 | 2022-12-30 | 综合判定该提升机合格。 | <p>经纬度: 105.0586246<br/>高程: 26.582736<br/>地址: 贵州省毕节市织金县化起镇<br/>海拔: 1400.9米</p> | |

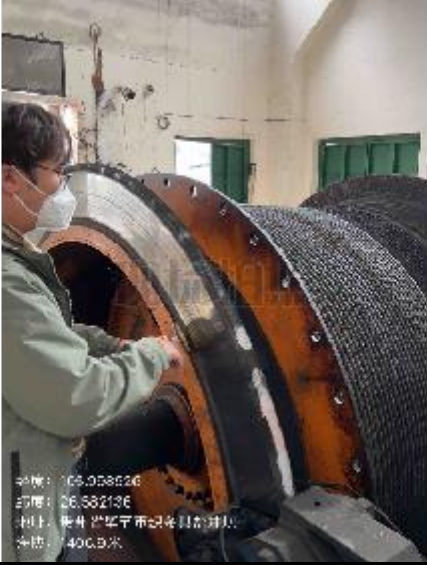
| 序号 | 报告名称 | 报告编号 | 检测检验时间 | 报告结论 | 现场勘验影像资料 | 备注 |
|---|---|---|---|---|---|---|
| 2 | 贵州鲁中矿业有限责任公司织金县化起镇江西煤矿(煤矿在用缠绕式提升机系统7M01) | DAJC-7M01028-2022 | 2022-12-31 | 综合判定该提升机合格。 | <p>经纬度: 105.0586246<br/>高程: 26.582736<br/>地址: 贵州省毕节市织金县化起镇<br/>海拔: 1400.9米</p> | |

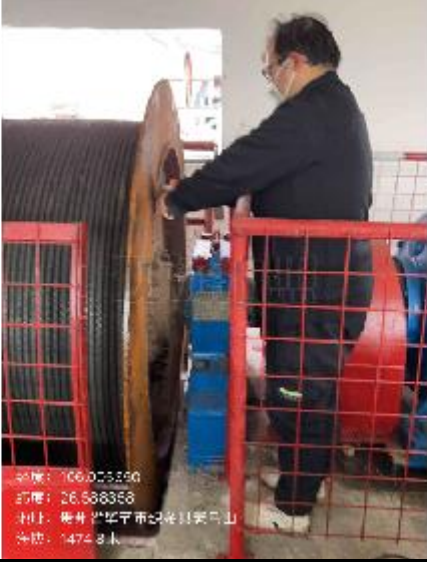
| 序号 | 报告名称 | 报告编号 | 检测检验时间 | 报告结论 | 现场勘验影像资料 | 备注 |
|---|---|---|---|---|---|---|
| 3 | 贵州鲁中矿业有限责任公司织金县化起镇江西煤矿(煤矿在用缠绕式提升机系统7M01) | DAJC-7M01029-2022 | 2022-12-31 | 综合判定该提升机合格。 | <p>经纬度: 106.0733590<br/>高程: 26.588358<br/>地址: 贵州省毕节市织金县化起镇<br/>海拔: 1474.8米</p> | |

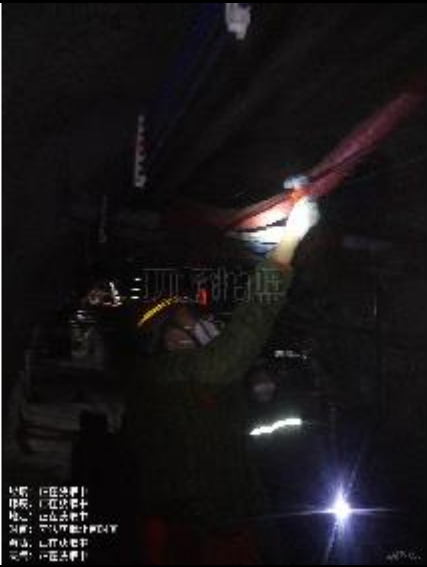
| 4 | 贵州鲁中矿业有<br>限责任公司织金<br>县化起镇江西煤<br>矿(煤矿用架空<br>乘人装置7M07) | DAJC-7M07055-2022 | 2022-12-30 | 合格 | <p>日期: 2022年12月30日<br/>地点: 贵州省织金县化起镇江西煤矿<br/>设备: 煤矿用架空乘人装置7M07<br/>检测: 无损检测<br/>检测: 无损检测</p> | | |

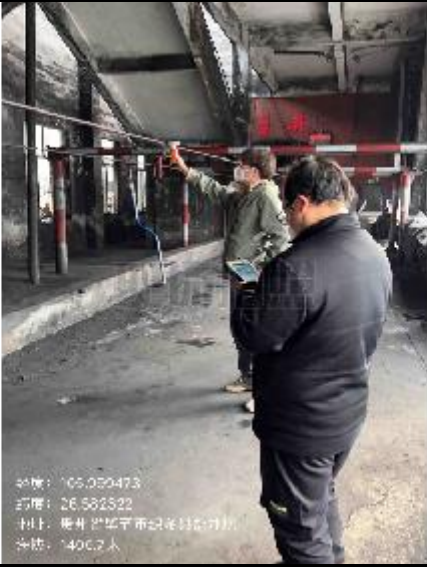
| 5 | 贵州鲁中矿业有<br>限责任公司织金<br>县化起镇江西煤<br>矿(煤矿用架空<br>乘人装置7M07) | DAJC-7M07056-2022 | 2022-12-31 | 合格 | <p>日期: 2022年12月31日<br/>地点: 贵州省织金县化起镇江西煤矿<br/>设备: 煤矿用架空乘人装置7M07<br/>检测: 无损检测</p> | | |

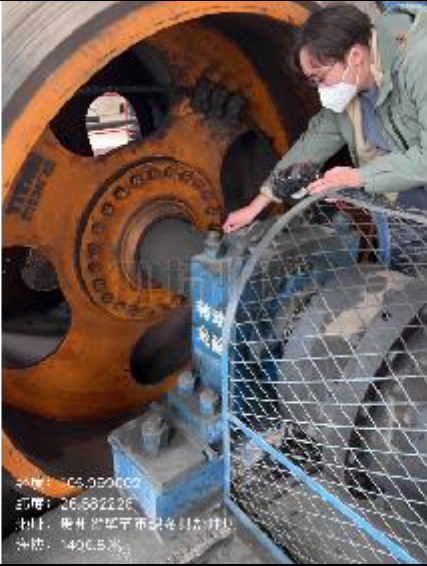
| 6 | 贵州鲁中矿业有<br>限责任公司织金<br>县化起镇江西煤<br>矿(矿用机械部<br>件无损检测<br>7M10) | DAJC-7M10285-2022 | 2022-12-30 | 所检工件<br>暴露部位<br>经超声波<br>探伤未发<br>现超过Φ<br>2mm当量<br>平底孔缺<br>陷。 | <p>日期: 2022年12月30日<br/>地点: 贵州省织金县化起镇江西煤矿<br/>设备: 矿用机械部件7M10<br/>检测: 无损检测</p> | | |

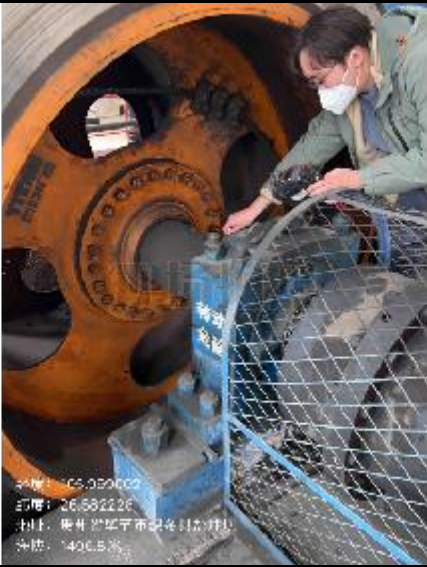
| 7 | 贵州鲁中矿业有<br>限责任公司织金<br>县化起镇江西煤<br>矿(矿用机械部<br>件无损检测<br>7M10) | DAJC-7M10286-2022 | 2022-12-31 | 所检工件<br>暴露部位<br>经超声波<br>探伤未发<br>现超过Φ<br>2mm当量<br>平底孔缺<br>陷。 | <p>丝号: 05.020002<br/>丝号: 26.582226<br/>地址: 贵州省毕节市织金县化起镇<br/>邮编: 552000</p> | | |

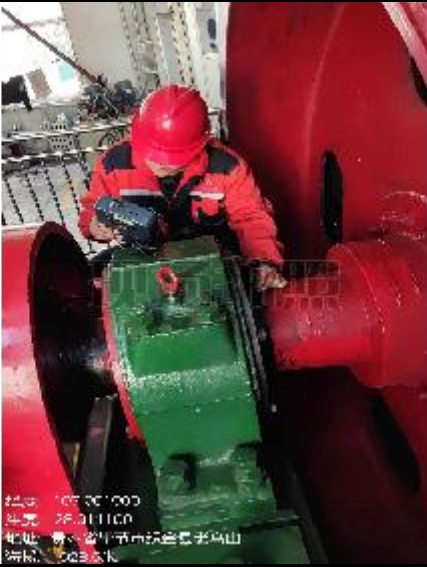
| 8 | 贵州鲁中矿业有<br>限责任公司织金<br>县化起镇江西煤<br>矿(矿用机械部<br>件无损检测<br>7M10) | DAJC-7M10287-2022 | 2022-12-31 | 所检工件<br>暴露部位<br>经超声波<br>探伤未发<br>现超过Φ<br>2mm当量<br>平底孔缺<br>陷。 | <p>丝号: 05.020002<br/>丝号: 26.582226<br/>地址: 贵州省毕节市织金县化起镇<br/>邮编: 552000</p> | | |

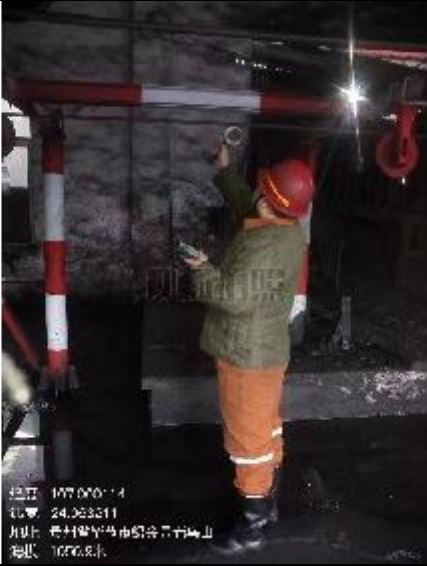
| 9 | 贵州鲁中矿业有<br>限责任公司织金<br>县化起镇江西煤<br>矿(矿用机械部<br>件无损检测<br>7M10) | DAJC-7M10288-2022 | 2022-12-30 | 所检工件<br>暴露部位<br>经超声波<br>探伤未发<br>现超过Φ<br>2mm当量<br>平底孔缺<br>陷。 | <p>丝号: 05.020002<br/>丝号: 26.582226<br/>地址: 贵州省毕节市织金县化起镇<br/>邮编: 552000</p> | | |

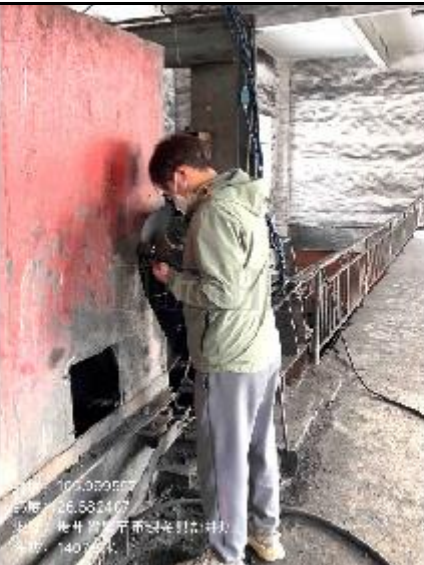
| 10 | 贵州鲁中矿业有限责任公司织金县化起镇江西煤矿(矿用机械部件无损检测7M10) | DAJC-7M10289-2022 | 2022-12-30 | 所检工件暴露部位经超声波探伤未发现超过Φ2mm当量平底孔缺陷。 | | | |

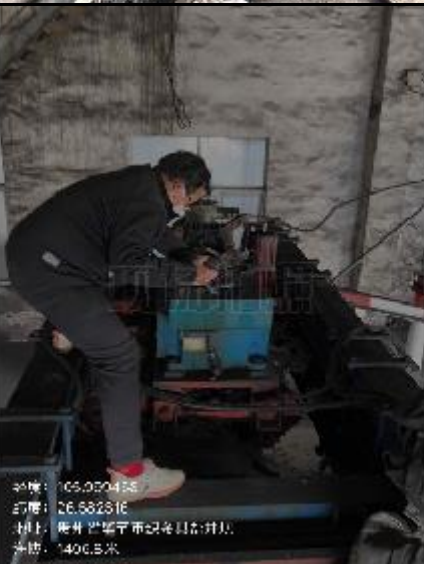
| 11 | 贵州鲁中矿业有限责任公司织金县化起镇江西煤矿(矿用机械部件无损检测7M10) | DAJC-7M10290-2022 | 2022-12-31 | 所检工件暴露部位经超声波探伤未发现超过Φ2mm当量平底孔缺陷。 | | | |

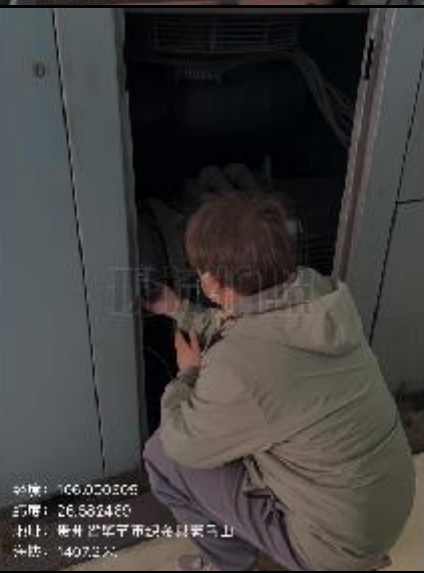
| 12 | 贵州鲁中矿业有限责任公司织金县化起镇江西煤矿(煤矿在用空气压缩机7M11) | DAJC-7M11200-2022 | 2022-12-30 | 合格。 | | | |

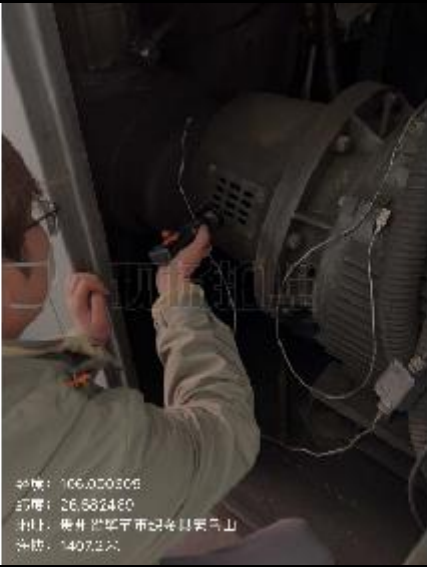
| 13 | 贵州鲁中矿业有<br>限责任公司织金<br>县化起镇江西煤<br>矿(煤矿在用空<br>气压缩机7M11) | DAJC-7M11201-2022 | 2022-12-30 | 合格。 | <p>经纬: 106.000808<br/>高程: 26.882460<br/>地址: 贵州省毕节市织金县化起镇<br/>海拔: 1407.2米</p> | | |

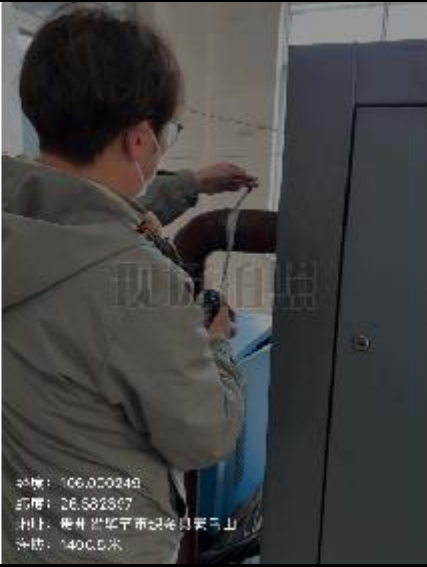
| 14 | 贵州鲁中矿业有<br>限责任公司织金<br>县化起镇江西煤<br>矿(煤矿在用空<br>气压缩机7M11) | DAJC-7M11202-2022 | 2022-12-30 | 合格。 | <p>经纬: 106.000249<br/>高程: 26.882867<br/>地址: 贵州省毕节市织金县化起镇<br/>海拔: 1406.0米</p> | | |

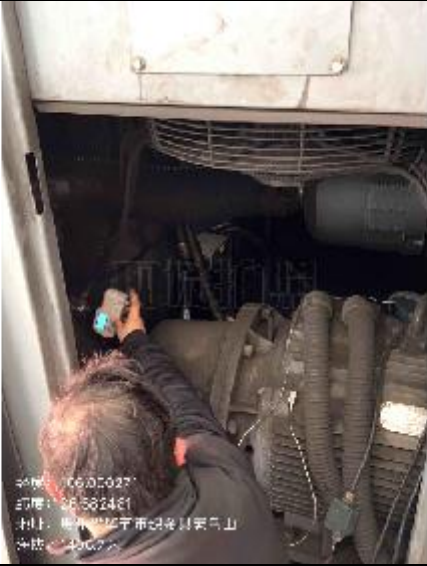
| 15 | 贵州鲁中矿业有<br>限责任公司织金<br>县化起镇江西煤<br>矿(煤矿在用空<br>气压缩机7M11) | DAJC-7M11203-2022 | 2022-12-31 | 合格。 | <p>经纬: 106.00027<br/>高程: 26.882481<br/>地址: 贵州省毕节市织金县化起镇<br/>海拔: 1406.2米</p> | | |

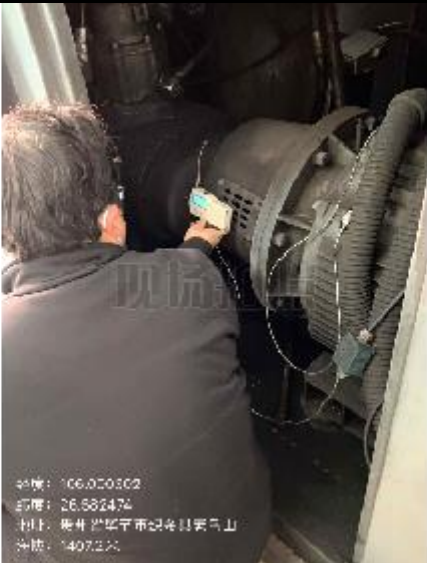
| 16 | 贵州鲁中矿业有<br>限责任公司织金<br>县化起镇江西煤<br>矿(煤矿在用空<br>气压缩机7M11) | DAJC-7M11204-2022 | 2022-12-31 | 合格。 | <p>经纬度: 106.020302<br/>经度: 26.882474<br/>地址: 贵州省毕节市织金县化起镇<br/>海拔: 1407.22m</p> | | |

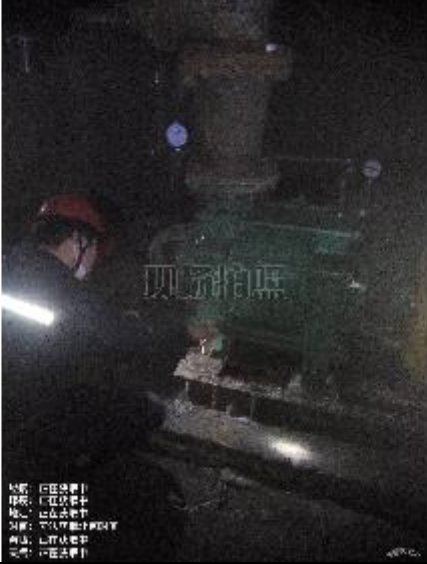
| 18 | 贵州鲁中矿业有<br>限责任公司织金<br>县化起镇江西煤<br>矿(煤矿在用主<br>排水泵7M13) | DAJC-7M13289~292-2<br>022 | 2022-12-31 | 4台水泵<br>均合格。 | <p>经纬度: 106.020302<br/>经度: 26.882474<br/>地址: 贵州省毕节市织金县化起镇<br/>海拔: 1407.22m</p> | | |

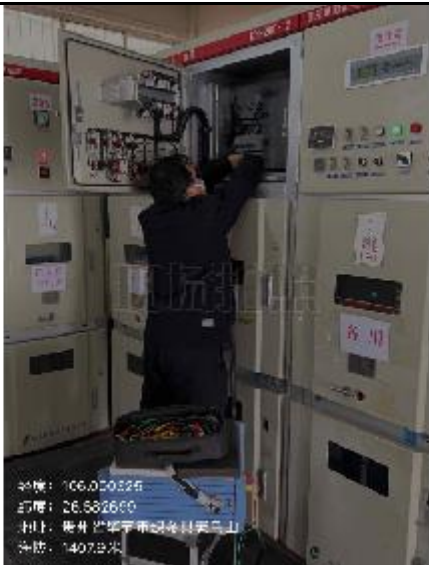
| 19 | 贵州鲁中矿业有<br>限责任公司织金<br>县化起镇江西煤<br>矿(矿用高压开<br>关柜7M14) | DAJC-7M141087~1106<br>-2022 | 2022-12-30 | 合格。 | <p>经纬度: 106.000525<br/>高程: 26.582600<br/>地址: 贵州省毕节市织金县化起镇<br/>海拔: 1407.2米</p> | | |

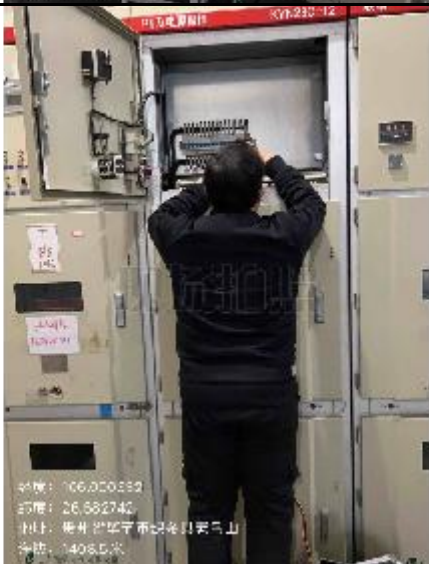
| 20 | 贵州鲁中矿业有<br>限责任公司织金<br>县化起镇江西煤<br>矿(矿用高压开<br>关柜7M14) | DAJC-7M141107~1125<br>-2022 | 2022-12-31 | 合格。 | <p>经纬度: 106.000532<br/>高程: 26.582742<br/>地址: 贵州省毕节市织金县化起镇<br/>海拔: 1408.0米</p> | | |

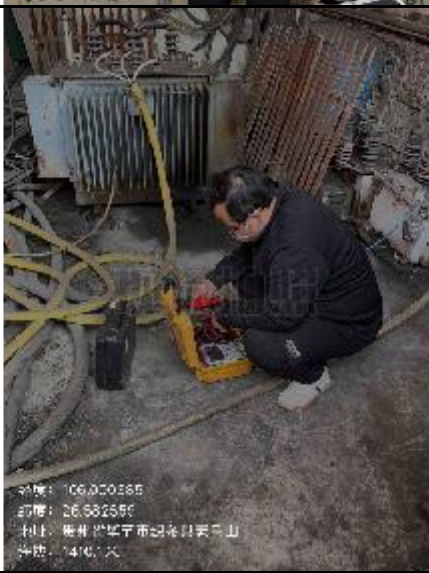
| 21 | 贵州鲁中矿业有<br>限责任公司织金<br>县化起镇江西煤<br>矿(矿用电力变<br>压器7M15) | DAJC-7M15341~346-2<br>022 | 2022-12-30 | 合格 | <p>经纬度: 106.000885<br/>高程: 26.582555<br/>地址: 贵州省毕节市织金县化起镇<br/>海拔: 1410.1米</p> | | |

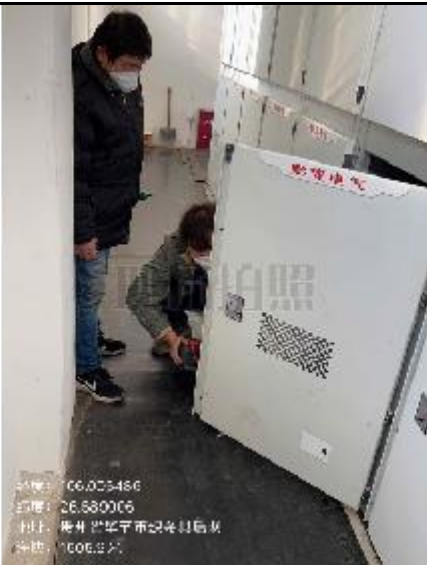
| 22 | 贵州鲁中矿业有限责任公司织金县化起镇江西煤矿(矿用电力电缆7M16) | DAJC-7M16494~499-2022 | 2022-12-30 | 合格 | <p>经纬: 106.005486<br/>经度: 26.580006<br/>地址: 贵州省毕节市织金县化起镇<br/>海拔: 1006.32m</p> | | |

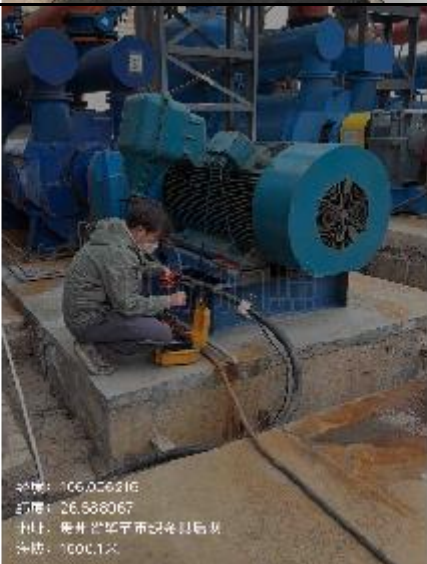
| 23 | 贵州鲁中矿业有限责任公司织金县化起镇江西煤矿(矿用三相交流电动机7M17) | DAJC-7M17118~123-2022 | 2022-12-30 | 合格。 | <p>经纬: 106.006216<br/>经度: 26.588067<br/>地址: 贵州省毕节市织金县化起镇<br/>海拔: 1006.12m</p> | | |

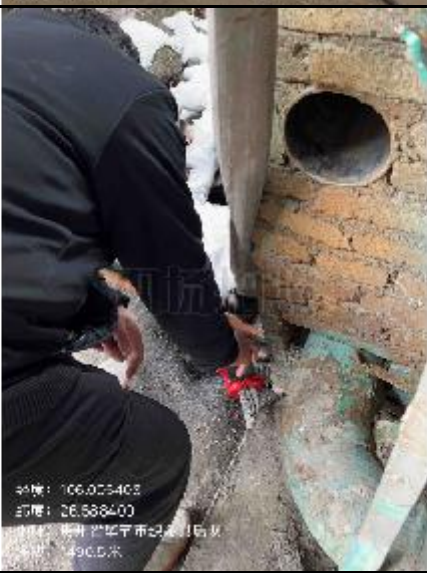
| 24 | 贵州鲁中矿业有限责任公司织金县化起镇江西煤矿(矿用接地装置7M24) | DAJC-7M24024-2022 | 2022-12-30 | 所检项目合格。 | <p>经纬: 106.005403<br/>经度: 26.588400<br/>地址: 贵州省毕节市织金县化起镇<br/>海拔: 1006.12m</p> | | |

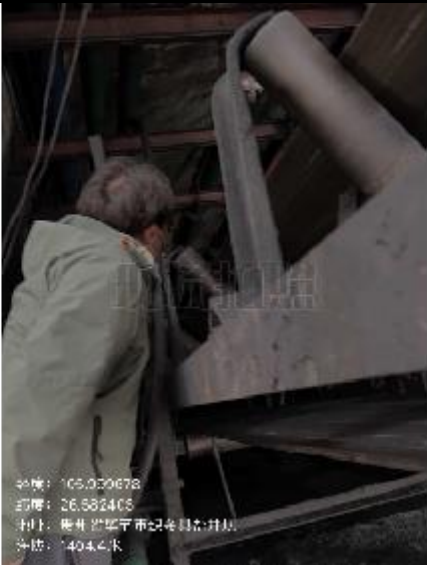
| 25 | 贵州鲁中矿业有<br>限责任公司织金<br>县化起镇江西煤<br>矿(煤矿用带式<br>输送机7M29) | DAJC-7M29081-2022 | 2022-12-31 | 合格 | <p>编号: 105.030678<br/>日期: 2022.12.03<br/>地址: 贵州省毕节市织金县化起镇<br/>电话: 1404444</p> | | |

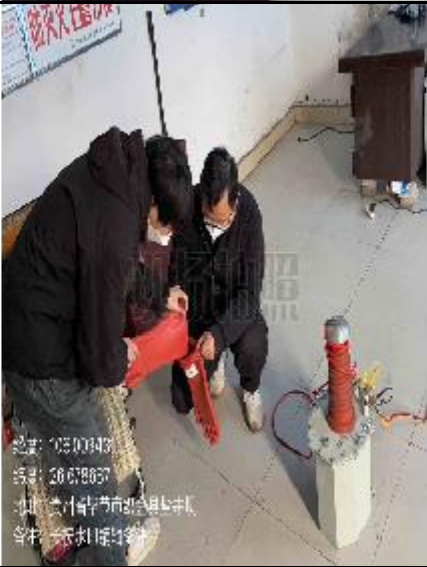
| 29 | 贵州鲁中矿业有<br>限责任公司织金<br>县化起镇江西煤<br>矿(绝缘安全工<br>器具7M23) | DAJC-7M23014-2023 | 2023-01-01 | 合格 | | |

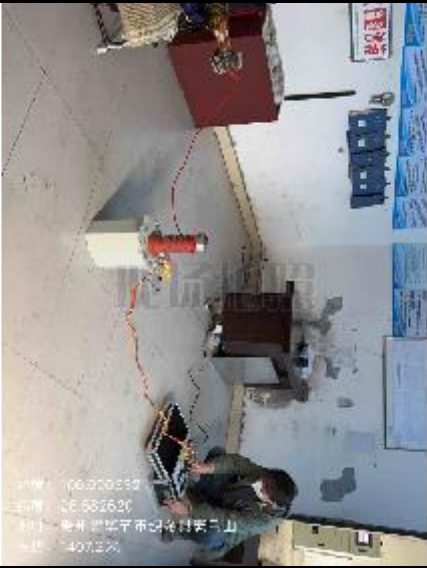
| 30 | 贵州鲁中矿业有<br>限责任公司织金<br>县化起镇江西煤<br>矿(绝缘安全工<br>器具7M23) | DAJC-7M23015-2023 | 2023-01-01 | 合格 | | |

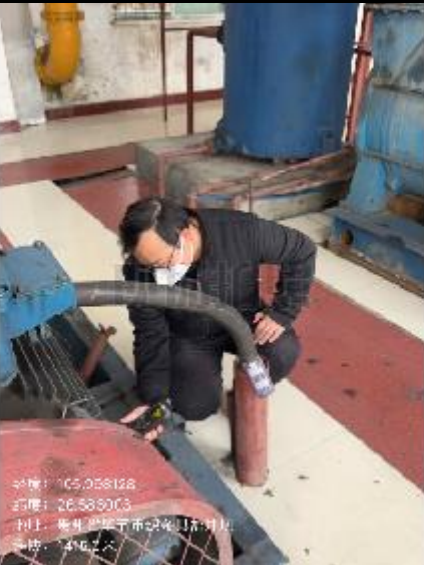
| 31 | 贵州鲁中矿业有<br>限责任公司织金<br>县化起镇江西煤<br>矿(煤矿用水环<br>真空泵7M75) | DAJC-7M75001-2023 | 2023-01-01 | 合格。 | <p>经度: 105.058128<br/>纬度: 26.585003<br/>地址: 贵州省毕节市织金县化起镇<br/>海拔: 1496.2米</p> | |

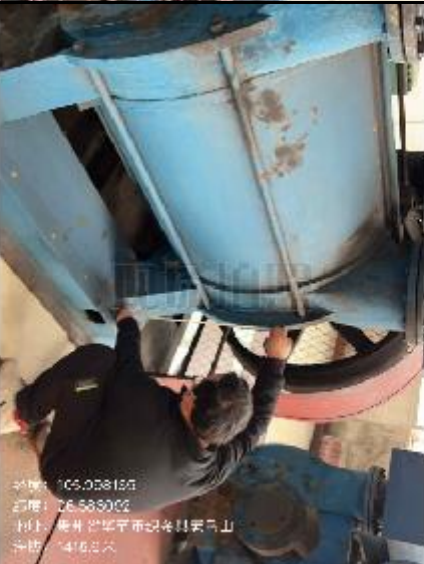
| 32 | 贵州鲁中矿业有<br>限责任公司织金<br>县化起镇江西煤<br>矿(煤矿用水环<br>真空泵7M75) | DAJC-7M75005-2023 | 2023-01-01 | 合格。 | <p>经度: 105.058128<br/>纬度: 26.585002<br/>地址: 贵州省毕节市织金县化起镇<br/>海拔: 1496.2米</p> | |

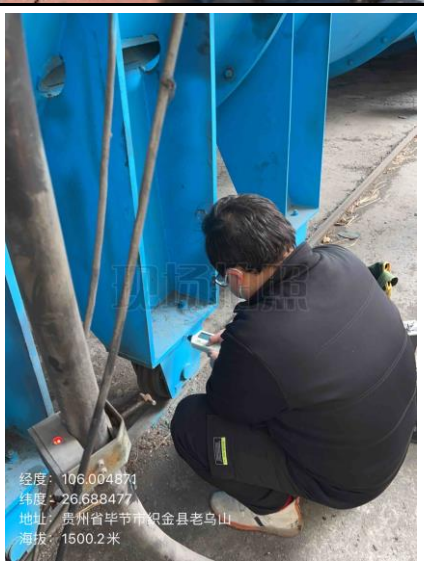
| 33 | 贵州鲁中矿业有<br>限责任公司织金<br>县化起镇江西煤<br>矿(煤矿在用主<br>通风机系统安全<br>检验102) | DAJC-102003~104 | 2023-01-01 | 合格 | <p>经度: 106.004871<br/>纬度: 26.688477<br/>地址: 贵州省毕节市织金县老乌山<br/>海拔: 1500.2米</p> | |

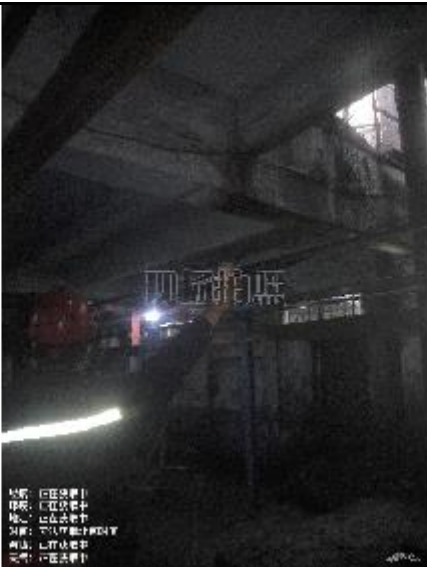
| 34 | 贵州鲁中矿业有<br>限责任公司织金<br>县实兴乡实兴煤<br>矿(煤矿用架空<br>乘人装置7M07) | DAJC-7M07004-2023 | 2023-01-02 | 合格 | | | |

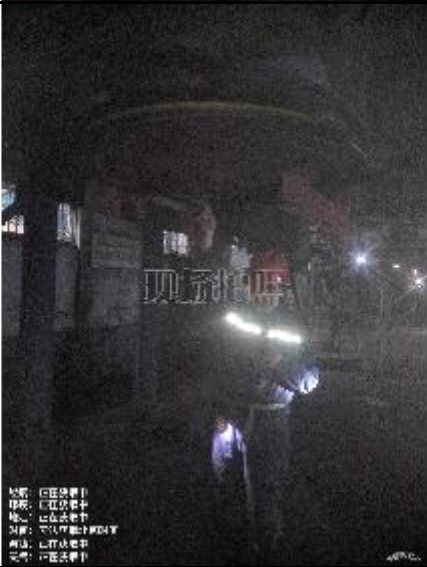
| 35 | 贵州鲁中矿业有<br>限责任公司织金<br>县实兴乡实兴煤<br>矿(矿用机械部<br>件无损检测<br>7M10) | DAJC-7M10019-2023 | 2023-01-02 | 所检工件<br>暴露部位<br>经超声波<br>探伤未发<br>现超过Φ<br>2mm当量<br>平底孔缺<br>陷。 | | | |

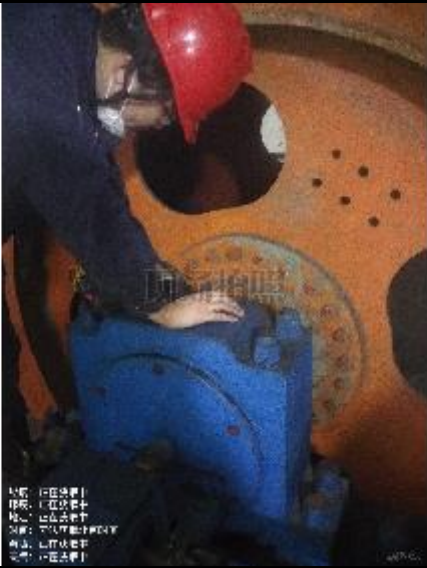
| 36 | 贵州鲁中矿业有<br>限责任公司织金<br>县实兴乡实兴煤<br>矿(矿用机械部<br>件无损检测<br>7M10) | DAJC-7M10020-2023 | 2023-01-02 | 所检工件<br>暴露部位<br>经超声波<br>探伤未发<br>现超过Φ<br>2mm当量<br>平底孔缺<br>陷。 | | | |

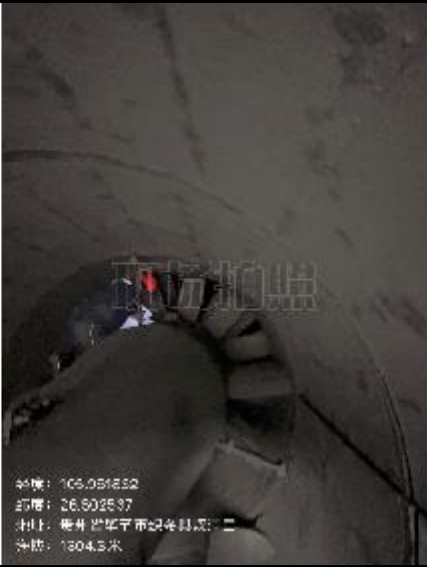
| 37 | 贵州鲁中矿业有<br>限责任公司织金<br>县实兴乡实兴煤<br>矿(矿用机械部<br>件无损检测<br>7M10) | DAJC-7M10021-2023 | 2023-01-02 | 所检试件<br>未发现可<br>记录表面<br>开口缺<br>陷。 | <p>经纬: 105.051632<br/>高程: 26.502537<br/>地址: 贵州省毕节市织金县<br/>海拔: 1804.3米</p> | | |

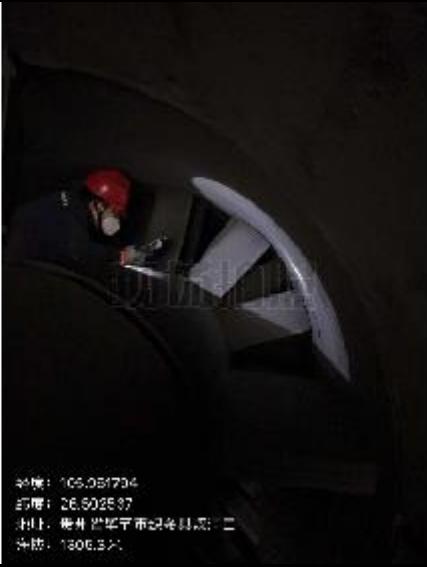
| 38 | 贵州鲁中矿业有<br>限责任公司织金<br>县实兴乡实兴煤<br>矿(矿用机械部<br>件无损检测<br>7M10) | DAJC-7M10022-2023 | 2023-01-02 | 所检工件<br>经超声波<br>检测未发<br>现超过Φ<br>2mm当量<br>平底孔缺<br>陷。 | <p>经纬: 105.051704<br/>高程: 26.502537<br/>地址: 贵州省毕节市织金县<br/>海拔: 1805.3米</p> | | |

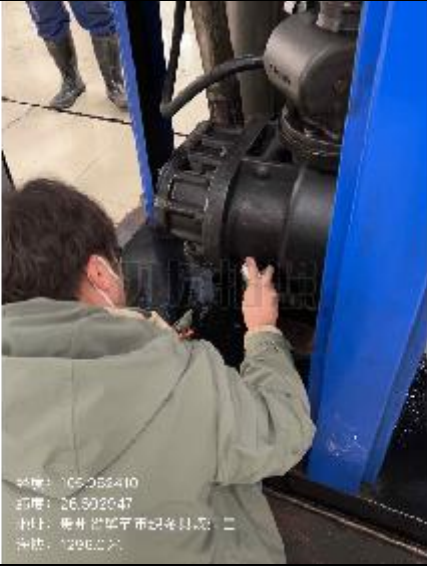
| 39 | 贵州鲁中矿业有<br>限责任公司织金<br>县实兴乡实兴煤<br>矿(煤矿在用空<br>气压缩机7M11) | DAJC-7M11017-2023 | 2023-01-02 | 合格。 | <p>经纬: 105.052410<br/>高程: 26.502547<br/>地址: 贵州省毕节市织金县<br/>海拔: 1296.0米</p> | | |

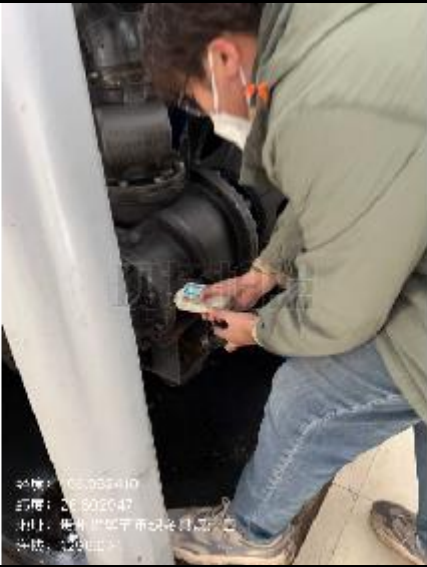
| 40 | 贵州鲁中矿业有<br>限责任公司织金<br>县实兴乡实兴煤<br>矿(煤矿在用空<br>气压缩机7M11) | DAJC-7M11018-2023 | 2023-01-02 | 合格。 | <p>经纬度: 105.055410<br/>高程: 26.902047<br/>地址: 贵州省毕节市织金县实兴乡<br/>电话: 1298521</p> | | |

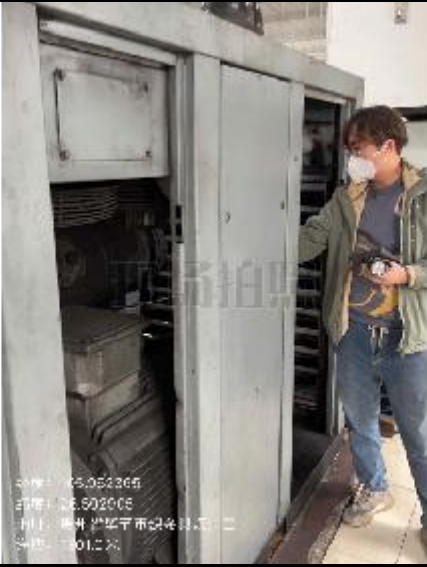
| 41 | 贵州鲁中矿业有<br>限责任公司织金<br>县实兴乡实兴煤<br>矿(煤矿在用空<br>气压缩机7M11) | DAJC-7M11019-2023 | 2023-01-02 | 合格。 | <p>经纬度: 105.052365<br/>高程: 26.902005<br/>地址: 贵州省毕节市织金县实兴乡<br/>电话: 1298521</p> | | |

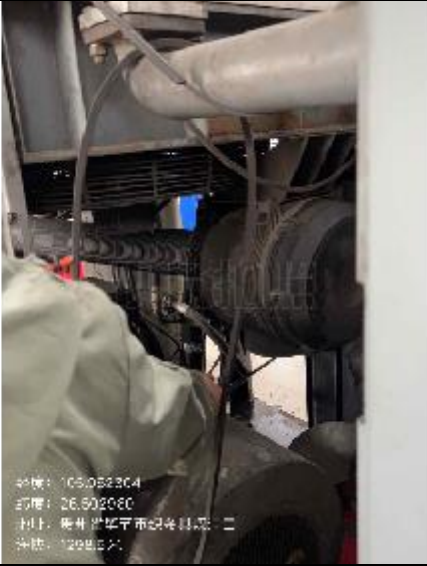
| 42 | 贵州鲁中矿业有<br>限责任公司织金<br>县实兴乡实兴煤<br>矿(煤矿在用空<br>气压缩机7M11) | DAJC-7M11020-2023 | 2023-01-02 | 合格。 | <p>经纬度: 105.052304<br/>高程: 26.902080<br/>地址: 贵州省毕节市织金县实兴乡<br/>电话: 1298521</p> | | |

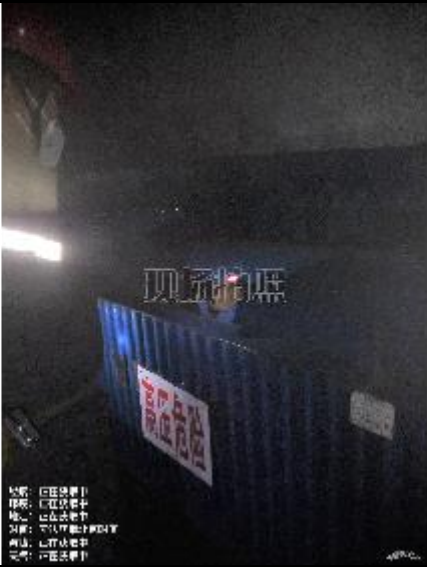
| 46 | 贵州鲁中矿业有<br>限责任公司织金<br>县实兴乡实兴煤<br>矿(矿用电力变<br>压器7M15) | DAJC-7M15069~076-2<br>023 | 2023-01-02 | 合格 | | | |

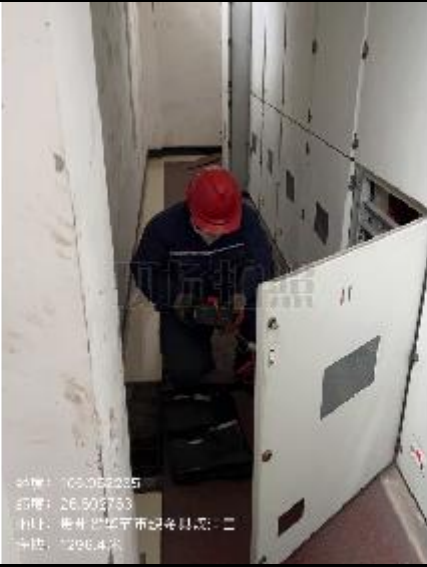
| 47 | 贵州鲁中矿业有<br>限责任公司织金<br>县实兴乡实兴煤<br>矿(矿用电力电<br>缆7M16) | DAJC-7M16140~141-2<br>023 | 2023-01-03 | 合格 | | | |

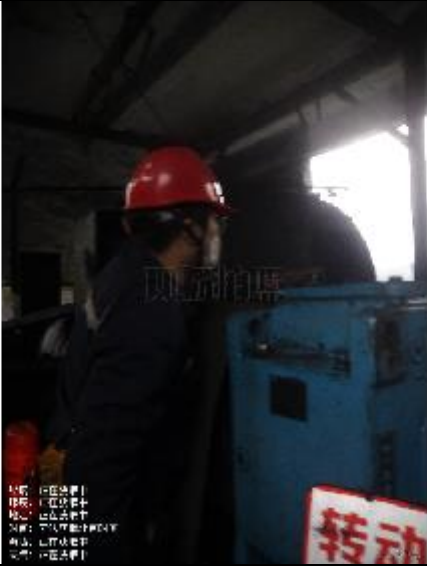
| 48 | 贵州鲁中矿业有<br>限责任公司织金<br>县实兴乡实兴煤<br>矿(矿用三相交<br>流电动机7M17) | DAJC-7M17046-2023 | 2023-01-03 | 合格 | | | |

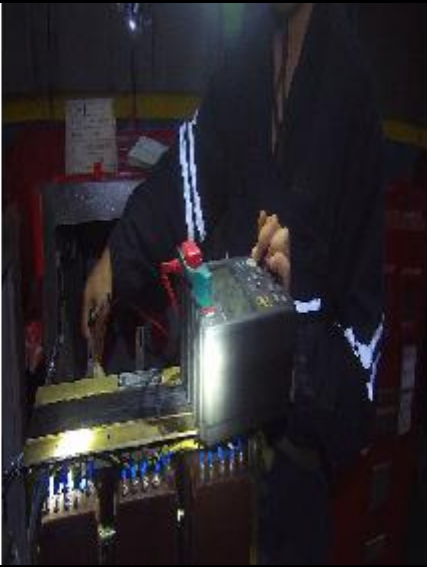
| 49 | 贵州鲁中矿业有<br>限责任公司织金<br>县实兴乡实兴煤<br>矿(高压防爆开<br>关7M18) | DAJC-7M18122~133-2<br>023 | 2023-01-02 | 合格。 | | | |

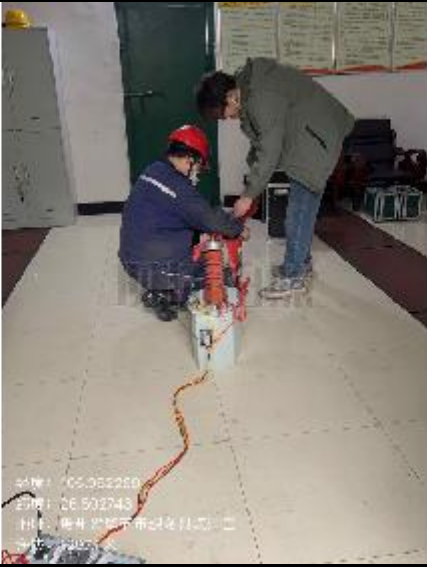
| 50 | 贵州鲁中矿业有<br>限责任公司织金<br>县实兴乡实兴煤<br>矿(绝缘安全工<br>器具7M23) | DAJC-7M23012-2023 | 2023-01-02 | 合格 | <p>经纬: 05.052250<br/>高程: 26.502743<br/>时间: 2023年01月02日 10:05:22</p> | | |

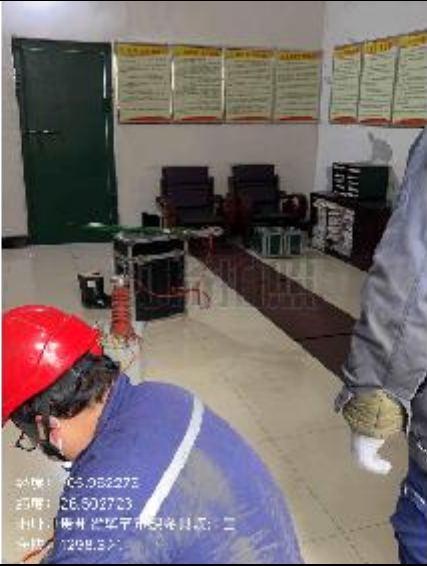
| 51 | 贵州鲁中矿业有<br>限责任公司织金<br>县实兴乡实兴煤<br>矿(绝缘安全工<br>器具7M23) | DAJC-7M23013-2023 | 2023-01-02 | 合格 | <p>经纬: 05.052273<br/>高程: 26.502723<br/>时间: 2023年01月02日 10:05:22</p> | | |

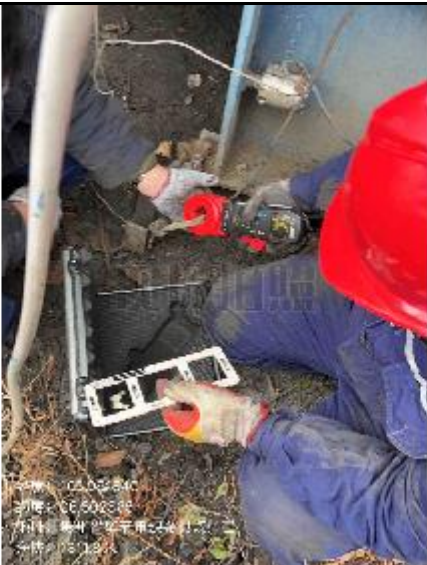
| 52 | 贵州鲁中矿业有<br>限责任公司织金<br>县实兴乡实兴煤<br>矿(矿用接地装<br>置7M24) | DAJC-7M24005-2023 | 2023-01-02 | 所检项目<br>合格。 | | | |

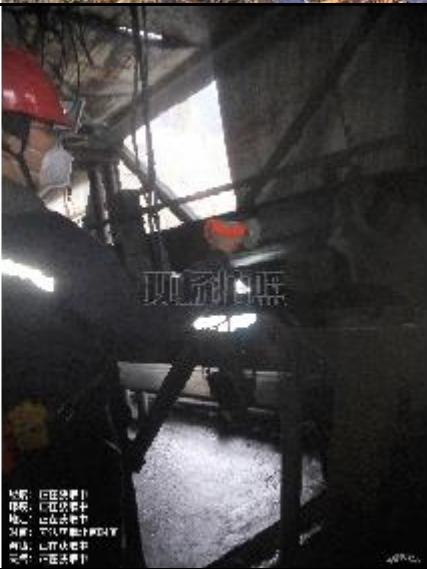
| 53 | 贵州鲁中矿业有<br>限责任公司织金<br>县实兴乡实兴煤<br>矿(煤矿用带式<br>输送机7M29) | DAJC-7M29021-2023 | 2023-01-02 | 合格。 | | | |

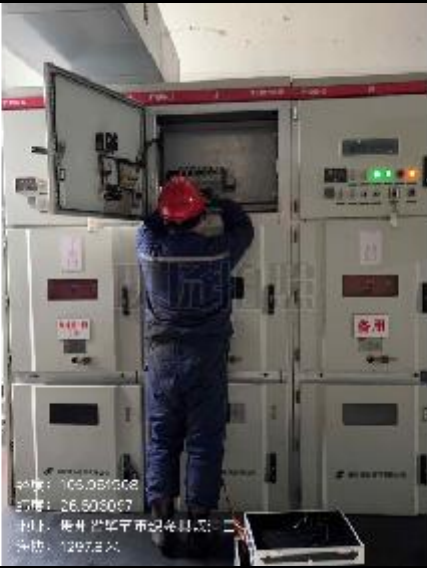
| 54 | 贵州鲁中矿业有<br>限责任公司织金<br>县实兴乡实兴煤<br>矿(矿井高压电<br>网单相接地电容<br>电流7M69) | DAJC-7M69003-2023 | 2023-01-03 | 所检项目<br>合格 | | | |

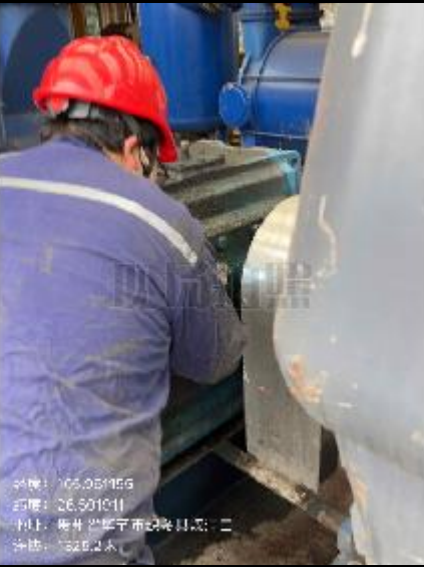
| 55 | 贵州鲁中矿业有<br>限责任公司织金<br>县实兴乡实兴煤<br>矿(煤矿用水环<br>真空泵7M75) | DAJC-7M75009~014-2<br>023 | 2023-01-03 | 合格 | <p>经度: 105.051155<br/>纬度: 26.501011<br/>地址: 贵州省毕节市织金县实兴乡<br/>海拔: 1525.2米</p> | |

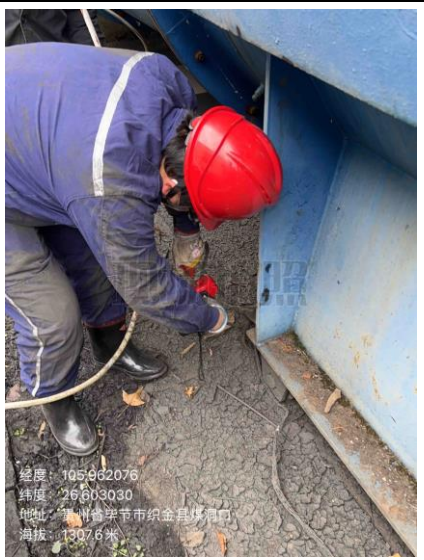
| 56 | 贵州鲁中矿业有<br>限责任公司织金<br>县实兴乡实兴煤<br>矿(煤矿在用主<br>通风机系统安全<br>检验102) | DAJC-102005~006-20<br>23 | 2023-01-03 | 合格 | <p>经度: 105.062076<br/>纬度: 26.603030<br/>地址: 贵州省毕节市织金县实兴乡<br/>海拔: 1307.6米</p> | |
