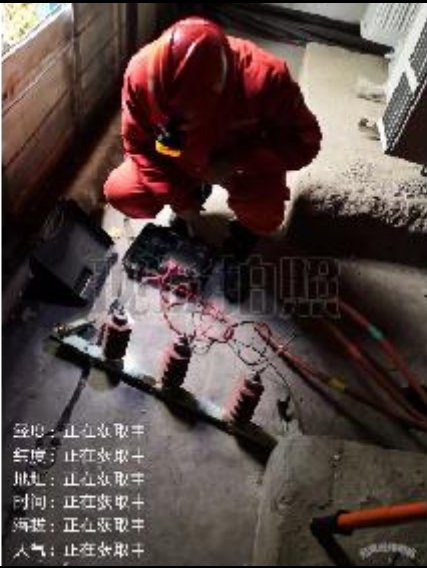
| 54 | 呼伦贝尔山金矿业有限公司(避雷器7F22) | DAJC-7F22509-2022 | 2022-09-05 | 除直流1mA下的电压值(U1mA)外, 所检项目合格 | | | |

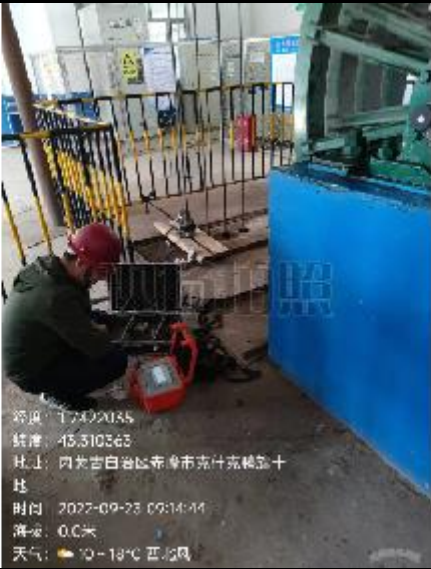
| 79 | 赤峰金都矿业有限公司(钢丝绳(缆)在线无损检测7F61) | DAJC-7F61173-2022 | 2022-09-23 | 所检钢丝绳符合MT/T970-2005的要求。<br>钢丝绳首绳绳1#磨损面积损失百分比为：<br>4.42 %；<br>面积损失百分比小于5%，为正常。 | <p>经纬：174220185<br/>高程：43.310363<br/>地址：内蒙古自治区赤峰市克什克腾旗十<br/>址<br/>时间：2022-09-23 09:14:44<br/>海拔：0.0米<br/>天气：☀️ 10~18℃ 西北风</p> | |

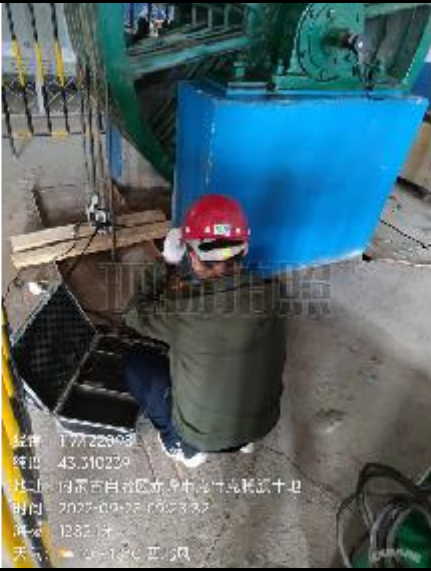
| 80 | 赤峰金都矿业有限公司(钢丝绳(缆)在线无损检测7F61) | DAJC-7F61174-2022 | 2022-09-23 | 所检钢丝绳符合MT/T970-2005的要求。<br>钢丝绳首绳绳2#磨损面积损失百分比别为：<br>4.51%；<br>面积损失百分比小于5%，为正常。 | <p>经纬：174220185<br/>高程：43.310363<br/>地址：内蒙古自治区赤峰市克什克腾旗十<br/>址<br/>时间：2022-09-23 09:14:44<br/>海拔：0.0米<br/>天气：☀️ 10~18℃ 西北风</p> | |

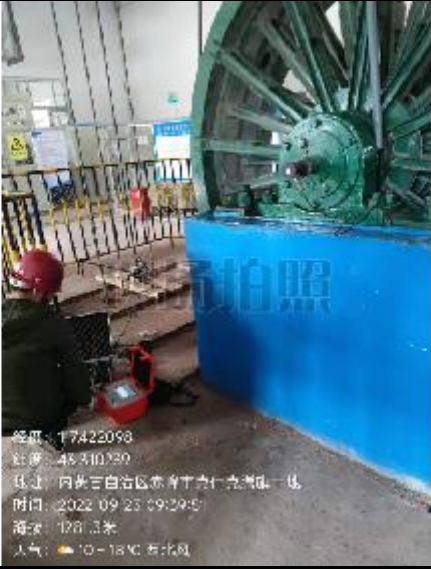
| 81 | 赤峰金都矿业有限公司(钢丝绳(缆)在线无损检测7F61) | DAJC-7F61175-2022 | 2022-09-23 | 所检钢丝绳符合MT/T970-2005的要求。<br>钢丝绳首绳绳3#磨损面积损失百分比别为：<br>4.59%；<br>面积损失百分比小于5%，为正常。 | <p>经纬：174220185<br/>高程：43.310363<br/>地址：内蒙古自治区赤峰市克什克腾旗十<br/>址<br/>时间：2022-09-23 09:14:44<br/>海拔：0.0米<br/>天气：☀️ 10~18℃ 西北风</p> | |

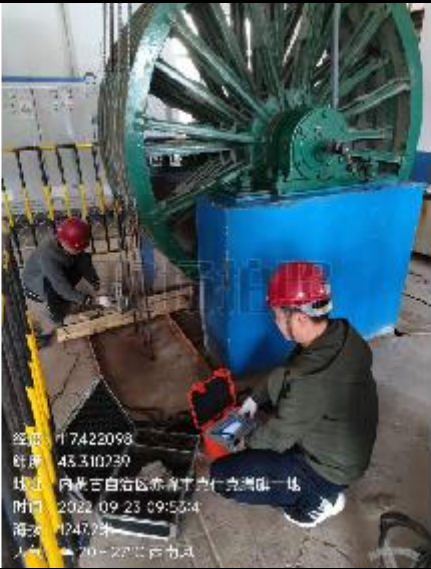
| 82 | 赤峰金都矿业有限公司(钢丝绳(缆)在线无损检测7F61) | DAJC-7F61176-2022 | 2022-09-23 | 所检钢丝绳符合MT/T970-2005的要求。<br>钢丝绳首绳绳4#磨损面积损失百分比为：<br>4.66%；面积损失百分比小于5%，为正常。 | | | |

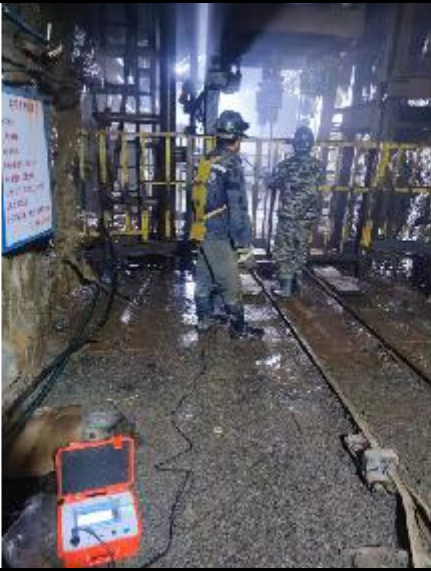
| 83 | 赤峰金都矿业有限公司(钢丝绳(缆)在线无损检测7F61) | DAJC-7F61177-2022 | 2022-09-23 | 所检钢丝绳符合MT/T970-2005的要求。<br>钢丝绳尾绳1#磨损面积损失百分比为：<br>4.39%；面积损失百分比小于5%，为正常。 | | | |

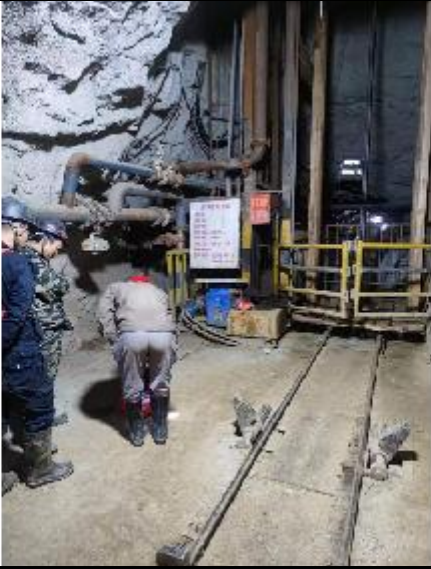
| 84 | 赤峰金都矿业有限公司(钢丝绳(缆)在线无损检测7F61) | DAJC-7F61178-2022 | 2022-09-23 | 所检钢丝绳符合MT/T970-2005的要求。<br>钢丝绳尾绳2#磨损面积损失百分比为：<br>4.23%；面积损失百分比小于5%，为正常。 | | | |

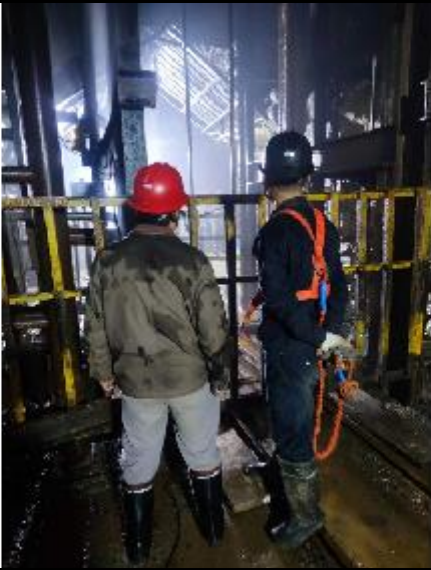
| 序号 | 报告名称 | 报告编号 | 检测检验时间 | 报告结论 | 现场勘验影像资料 | | 备注 |
|---|---|---|---|---|---|---|---|
| 85 | 内蒙古光大矿业<br>有限责任公司<br>(钢丝绳(缆)在<br>线无损检测<br>7F61) | DAJC-7F61179-2022 | 2022-09-23 | 所检钢丝绳符合<br>MT/T970-<br>2005的要<br>求。<br>钢丝绳尾<br>绳1#磨损<br>面积损失<br>百分比分<br>别为：<br>4.27 %；<br>面积损失<br>百分比小<br>于5%，为<br>正常。 | | | |
