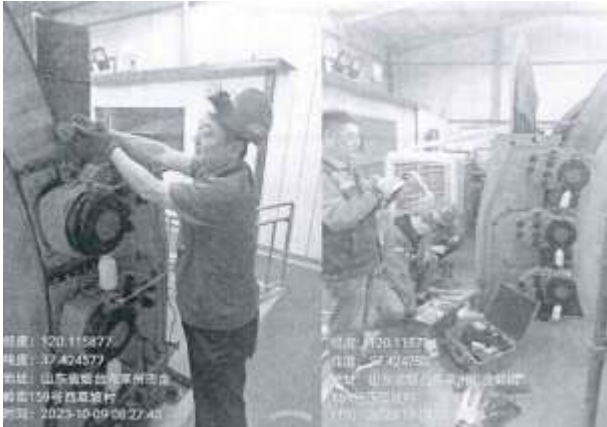
| 序号 | 报告名称 | 报告编号 | 检测检验时间 | 报告结论 | 现场勘验影像资料 |
|---|---|---|---|---|---|
| 1 | 新城金矿采掘 2 组 | DAJC-7F01095-2023 | 2023-10-9 | 综合判定该提升机合格 | |

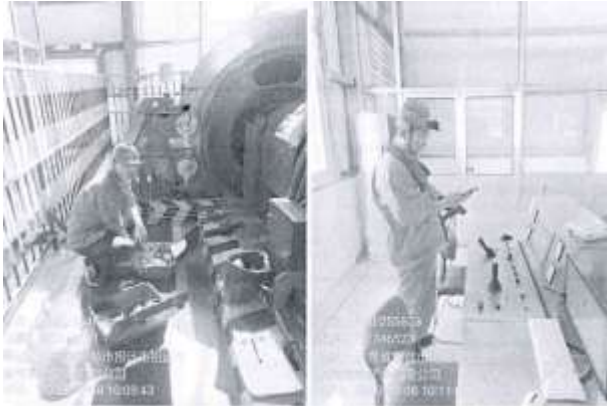
| 序号 | 报告名称 | 报告编号 | 检测检验时间 | 报告结论 | 现场勘验影像资料 |
|---|---|---|---|---|---|
| 2 | 177 招远市金宝黄金矿业有限公司 | DAJC-7F02074-2023 | 2023-10-8 | 综合判定该提升机合格 | |

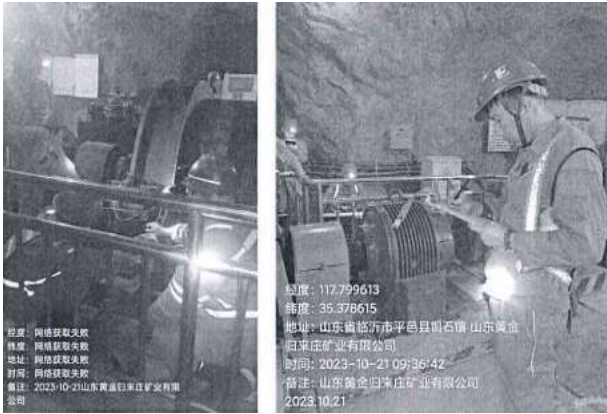
| 序号 | 报告名称 | 报告编号 | 检测检验时间 | 报告结论 | 现场勘验影像资料 |
|---|---|---|---|---|---|
| 3 | 281 山东黄金归来庄矿业有限公司 | DAJC-7F03102-2023 | 2023-10-21 | 综合判定该提升绞车合格 | |

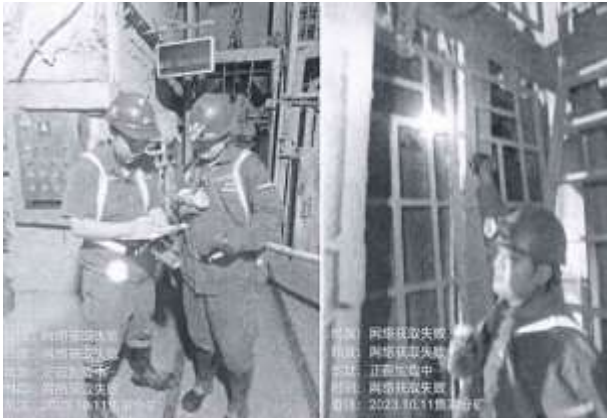
| 序号 | 报告名称 | 报告编号 | 检测检验时间 | 报告结论 | 现场勘验影像资料 |
|---|---|---|---|---|---|
| 4 | 155 山东黄金矿业(莱州)有限公司焦家金矿(焦家分矿) | DAJC-7F04234~236-2023 | 2023-10-11 | 综合判定该防坠器合格 | |

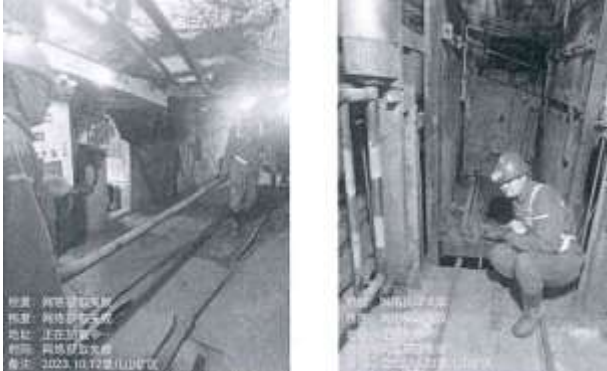
| 序号 | 报告名称 | 报告编号 | 检测检验时间 | 报告结论 | 现场勘验影像资料 |
|---|---|---|---|---|---|
| 5 | 155 山东黄金矿业(莱州)有限公司焦家金矿(望儿山矿区) | DAJC-7F04237~240-2023 | 2023-10-12 | 综合判定该防坠器合格 | |

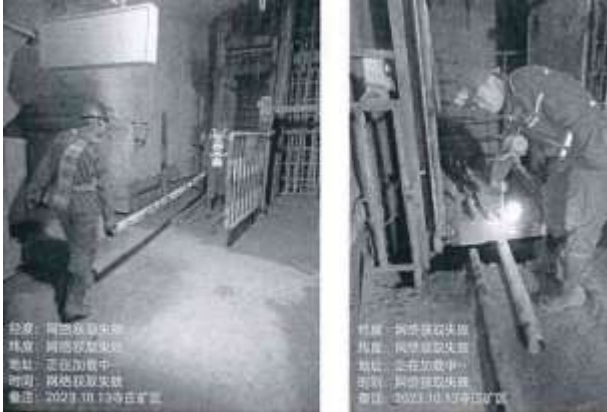
| 序号 | 报告名称 | 报告编号 | 检测检验时间 | 报告结论 | 现场勘验影像资料 |
|---|---|---|---|---|---|
| 6 | 155 山东黄金矿业(莱州)有限公司焦家金矿(寺庄矿区) | DAJC-7F04241-2023 | 2023-10-13 | 综合判定该防坠器合格 | |

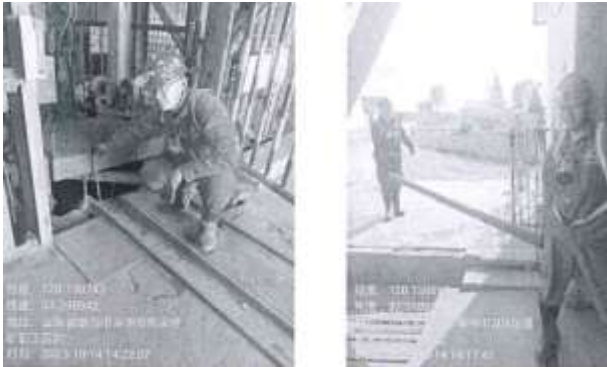
| 序号 | 报告名称 | 报告编号 | 检测检验时间 | 报告结论 | 现场勘验影像资料 |
|---|---|---|---|---|---|
| 7 | 155 山东黄金矿业(莱州)有限公司焦家金矿(望儿山矿区) | DAJC-7F04242~243-2023 | 2023-10-14 | 综合判定该防坠器合格 | |

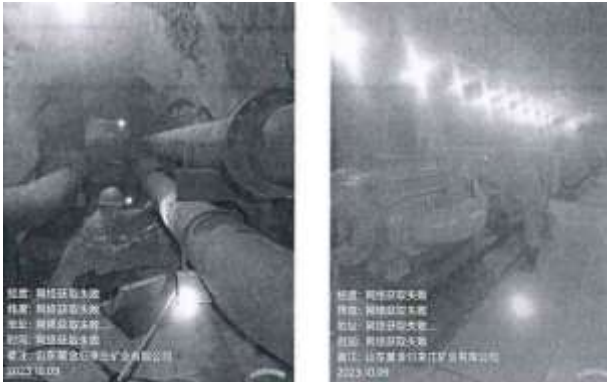
| 序号 | 报告名称 | 报告编号 | 检测检验时间 | 报告结论 | 现场勘验影像资料 |
|---|---|---|---|---|---|
| 16 | 281 山东黄金归来庄矿业有限公司 | DAJC-7F12124-2023 | 2023-10-9 | 综合判定该主排水系统合格 | <p>经度: 网络获取失败<br/>纬度: 网络获取失败<br/>地址: 网络获取失败<br/>时间: 网络获取失败<br/>备注: 山东黄金归来庄矿业有限公司<br/>2023.10.09</p> <p>经度: 网络获取失败<br/>纬度: 网络获取失败<br/>地址: 网络获取失败<br/>时间: 网络获取失败<br/>备注: 山东黄金归来庄矿业有限公司<br/>2023.10.09</p> |

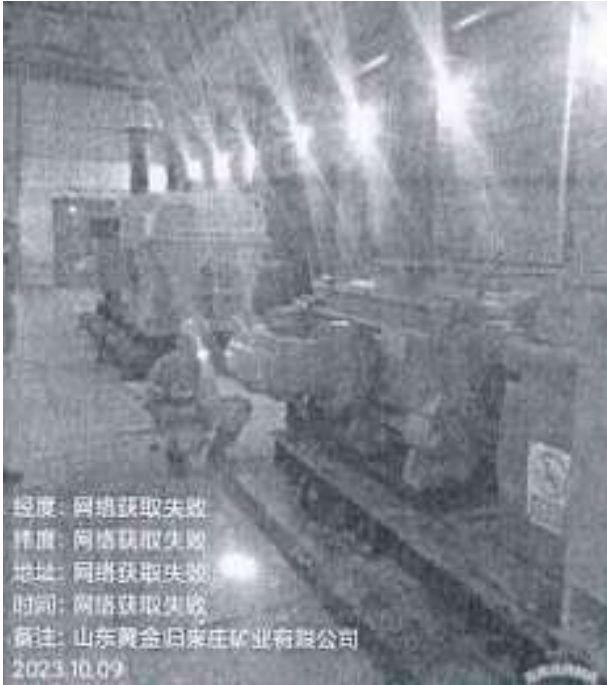
| 序号 | 报告名称 | 报告编号 | 检测检验时间 | 报告结论 | 现场勘验影像资料 |
|---|---|---|---|---|---|
| 17 | 281 山东黄金归来庄矿业有限公司 | DAJC-7F13602~604-2023 | 2023-10-9 | 综合判定该泵房所检水泵合格 | <p>经度: 网络获取失败<br/>纬度: 网络获取失败<br/>地址: 网络获取失败<br/>时间: 网络获取失败<br/>备注: 山东黄金归来庄矿业有限公司<br/>2023.10.09</p> |

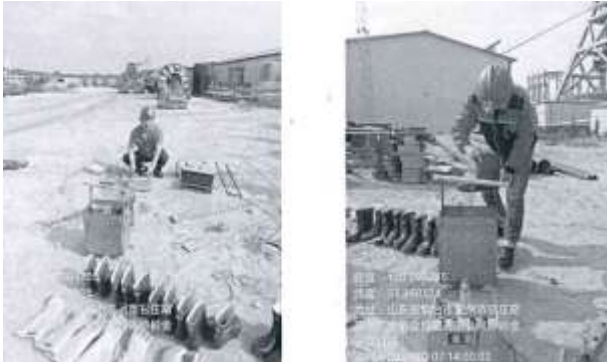
| 序号 | 报告名称 | 报告编号 | 检测检验时间 | 报告结论 | 现场勘验影像资料 |
|---|---|---|---|---|---|
| 20 | 191 中煤五建三处纱岭项目部进风井 | DAJC-7F23258~259-2023 | 2023-10-7 | 所检试件合格 | |

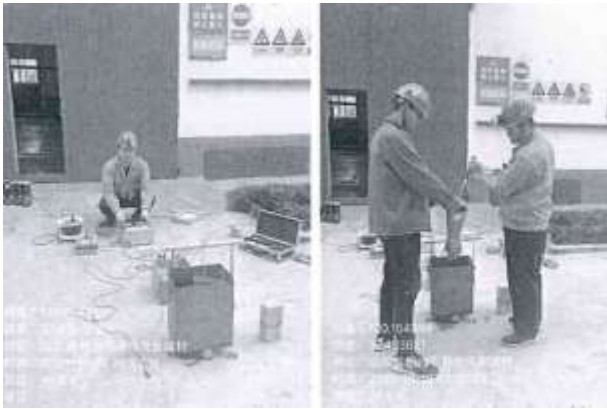
| 序号 | 报告名称 | 报告编号 | 检测检验时间 | 报告结论 | 现场勘验影像资料 |
|---|---|---|---|---|---|
| 24 | 156 山东黄金矿业股份有限公司新城金矿 | DAJC-7F23272-2023 | 2023-10-18~<br>19 | 所检试件合格 | |

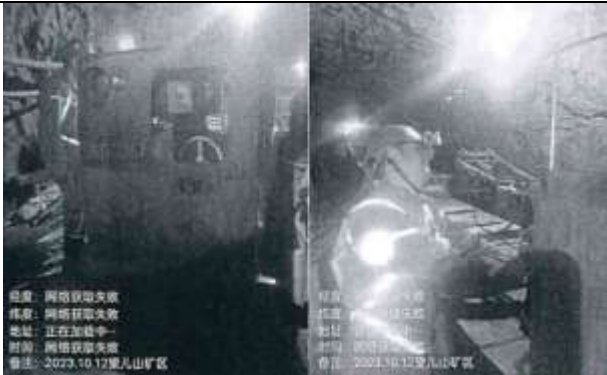
| 序号 | 报告名称 | 报告编号 | 检测检验时间 | 报告结论 | 现场勘验影像资料 |
|---|---|---|---|---|---|
| 27 | 155 山东黄金矿业(莱州)有限公司焦家金矿(望儿山矿区) | DAJC-7F33019~022-2023 | 2023-10-12 | 部分项目合格 | <p>位置: 网带转载失败<br/>故障: 网带转载失败<br/>地址: 正在加料中<br/>时间: 网带转载失败<br/>备注: 2023.10.12望儿山矿区</p> <p>位置: 网带转载失败<br/>故障: 网带转载失败<br/>地址: 正在加料中<br/>时间: 网带转载失败<br/>备注: 2023.10.12望儿山矿区</p> |

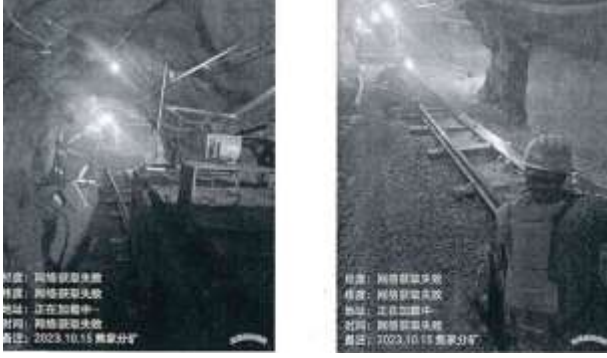
| 序号 | 报告名称 | 报告编号 | 检测检验时间 | 报告结论 | 现场勘验影像资料 |
|---|---|---|---|---|---|
| 28 | 155 山东黄金矿业(莱州)有限公司焦家金矿(焦家分矿) | DAJC-7F33023~031-2023 | 2023-10-15 | 部分项目合格 | <p>位置: 网带转载失败<br/>故障: 网带转载失败<br/>地址: 正在加料中<br/>时间: 网带转载失败<br/>备注: 2023.10.15焦家分矿</p> <p>位置: 网带转载失败<br/>故障: 网带转载失败<br/>地址: 正在加料中<br/>时间: 网带转载失败<br/>备注: 2023.10.15焦家分矿</p> |

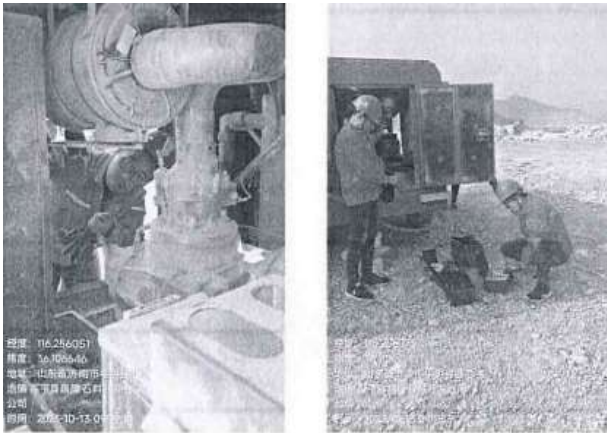
| 序号 | 报告名称 | 报告编号 | 检测检验时间 | 报告结论 | 现场勘验影像资料 |
|---|---|---|---|---|---|
| 30 | 138 东平县昌隆石料开发有限公司 | DAJC-7F50035-2023 | 2023-10-13 | 综合判定该空气压缩机合格 | <p>经纬: 116.256051<br/>纬度: 36.105646<br/>地址: 山东省潍坊市昌乐县<br/>昌隆石料开发有限公司<br/>时间: 2023-10-13 09:55:55</p> |

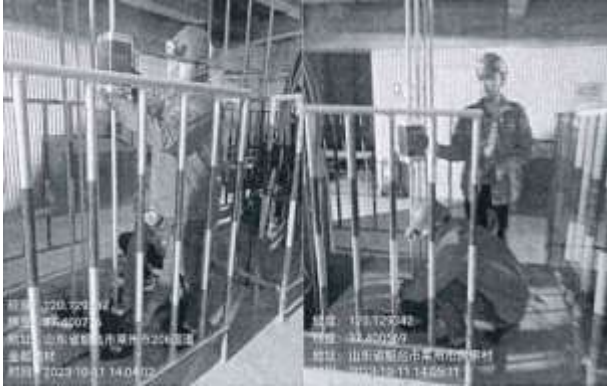
| 序号 | 报告名称 | 报告编号 | 检测检验时间 | 报告结论 | 现场勘验影像资料 |
|---|---|---|---|---|---|
| 31 | 155 山东黄金矿业(莱州)有限公司焦家金矿(焦家分矿) | DAJC-7F61432~434-2023 | 2023-10-11 | 符合 MT/T970-2005 要求 | <p>经纬: 120.129194<br/>纬度: 36.460713<br/>地址: 山东省烟台市莱州市254国道<br/>金矿材料<br/>时间: 2023-10-11 14:04:02</p> <p>经纬: 120.129194<br/>纬度: 36.460713<br/>地址: 山东省烟台市莱州市254国道<br/>金矿材料<br/>时间: 2023-10-11 14:05:11</p> |

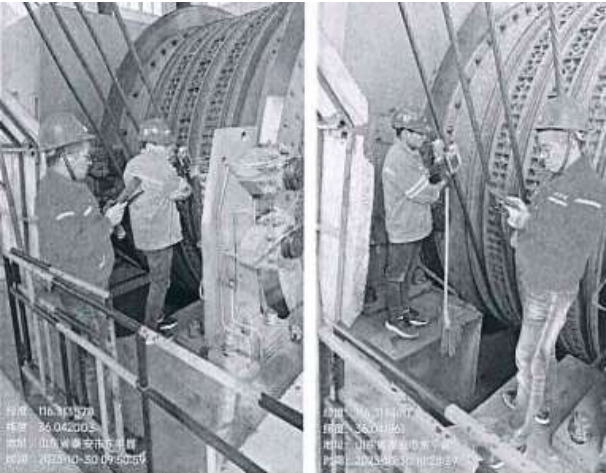
| 序号 | 报告名称 | 报告编号 | 检测检验时间 | 报告结论 | 现场勘验影像资料 |
|---|---|---|---|---|---|
| 32 | 144 东平百成矿业有限公司 | DAJC-7F61456~459-2023 | 2023-10-30 | 符合 MT/T970-2005 要求 | <p>写单: 116.333271<br/>经纬: 36.042005<br/>地址: 山东省泰安市东平县<br/>时间: 2023-10-30 09:50:50</p> <p>写单: 116.333271<br/>经纬: 36.042005<br/>地址: 山东省泰安市东平县<br/>时间: 2023-10-30 10:25:37</p> |

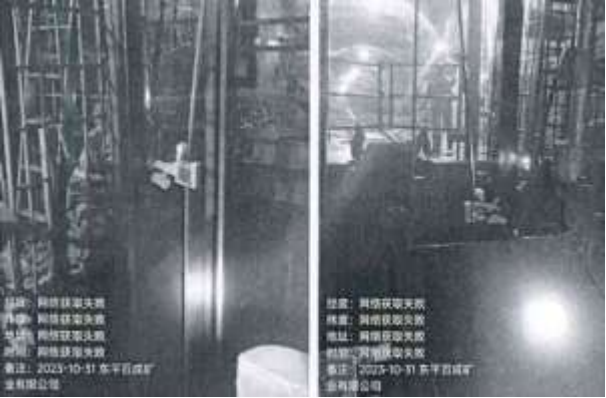
| 序号 | 报告名称 | 报告编号 | 检测检验时间 | 报告结论 | 现场勘验影像资料 |
|---|---|---|---|---|---|
| 33 | 144 东平百成矿业有限公司 | DAJC-7F61460-2023 | 2023-10-31 | 符合 MT/T970-2005 要求 | <p>写单: 116.333271<br/>经纬: 36.042005<br/>地址: 山东省泰安市东平县<br/>时间: 2023-10-31 09:50:50</p> <p>写单: 116.333271<br/>经纬: 36.042005<br/>地址: 山东省泰安市东平县<br/>时间: 2023-10-31 10:25:37</p> |
