| 序号 | 报告名称 | 报告编号 | 检测检验时间 | 报告结论 | 现场勘验影像资料 | 备注 |

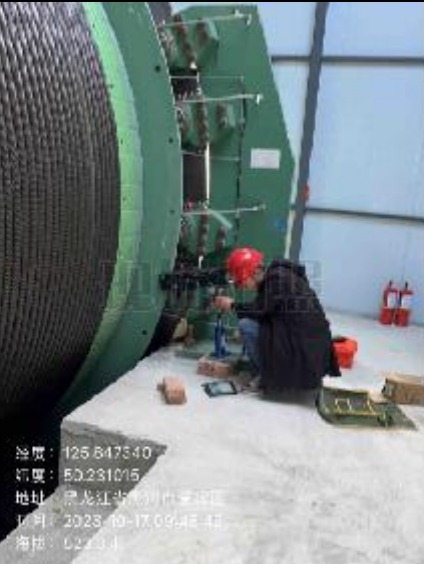
| 序号 | 报告名称 | 报告编号 | 检测检验时间 | 报告结论 | 现场勘验影像资料 | 备注 |
|---|---|---|---|---|---|---|
| 1 | 紫金矿业建设有限公司嫩江多宝山分公司(金属非金属矿山在用缠绕式提升机7F01) | DAJC-7F01099-2023 | 2023-10-17 | 除无定车装置外,其余所检项目合格。 | <p>经度: 125.847540<br/>纬度: 50.231015<br/>地址: 黑龙江省嫩江市嫩江镇<br/>时间: 2023-10-17 09:43:40<br/>海拔: 621.3米</p> | |

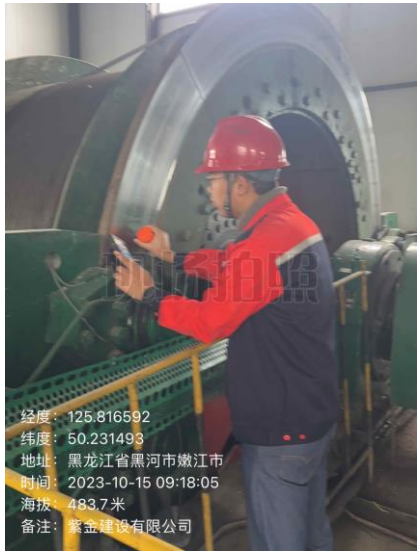
| 序号 | 报告名称 | 报告编号 | 检测检验时间 | 报告结论 | 现场勘验影像资料 | 备注 |
|---|---|---|---|---|---|---|
| 2 | 福建兴万祥建设集团有限公司嫩江分公司(金属非金属矿山在用缠绕式提升机7F01) | DAJC-7F01100-2023 | 2023-10-15 | 综合判定该提升机合格 | <p>经度: 125.816592<br/>纬度: 50.231493<br/>地址: 黑龙江省黑河市嫩江市<br/>时间: 2023-10-15 09:18:05<br/>海拔: 483.7米<br/>备注: 紫金建设有限公司</p> | |

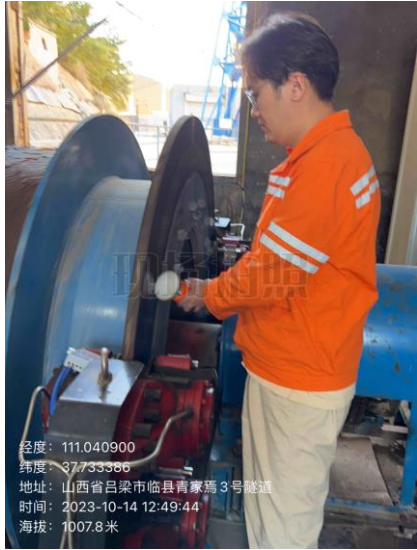
| 序号 | 报告名称 | 报告编号 | 检测检验时间 | 报告结论 | 现场勘验影像资料 | 备注 |
|---|---|---|---|---|---|---|
| 3 | 吕梁市金明矿业有限责任公司(金属非金属矿山在用提升绞车7F03) | DAJC-7F03108-2023 | 2023-10-14 | 综合判定该泵房3台水泵均合格。 | <p>经度: 111.040900<br/>纬度: 37.733386<br/>地址: 山西省吕梁市临县青家湾3号隧道<br/>时间: 2023-10-14 12:49:44<br/>海拔: 1007.8米</p> | |

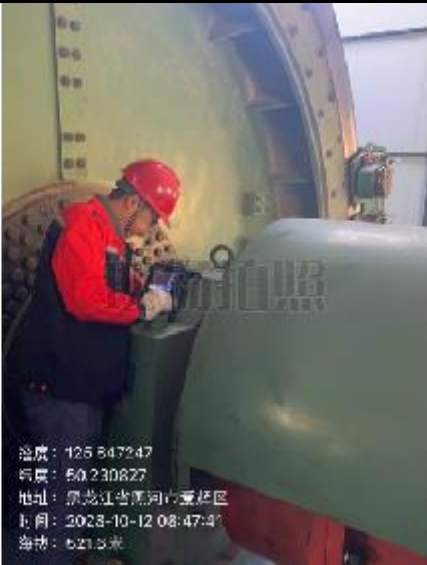
| 4 | 紫金矿业建设有限公司(金属非金属矿山机械部件无损探伤7F10) | DAJC-7F10560-2023 | 2023-10-12 | 所检工件暴露部位经超声波探伤未发现超过Φ2mm当量平底孔缺陷。 | <p>经纬: 125.847247<br/>高程: 50.230827<br/>地址: 黑龙江省黑河市爱辉区<br/>时间: 2023-10-12 08:47:41<br/>海拔: 621.5米</p> | |

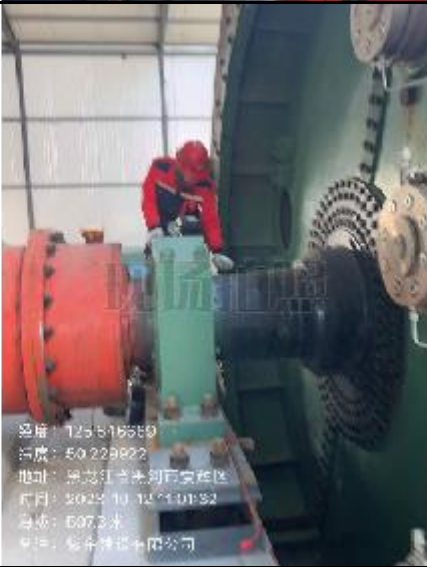
| 5 | 紫金矿业建设有限公司(金属非金属矿山机械部件无损探伤7F10) | DAJC-7F10561-2023 | 2023-10-12 | 所检工件暴露部位经超声波探伤未发现超过Φ2mm当量平底孔缺陷。 | <p>经纬: 125.816589<br/>高程: 50.229922<br/>地址: 黑龙江省黑河市爱辉区<br/>时间: 2023-10-12 11:01:52<br/>海拔: 607.3米<br/>单位: 紫金矿业集团有限公司</p> | |

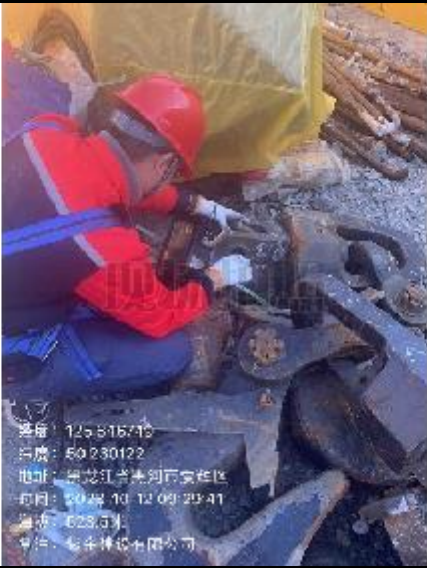
| 6 | 紫金矿业建设有限公司(金属非金属矿山机械部件无损探伤7F10) | DAJC-7F10562-2023 | 2023-10-12 | 所检工件暴露部位经超声波探伤未发现超过Φ2mm当量平底孔缺陷。 | <p>经纬: 125.816710<br/>高程: 50.230122<br/>地址: 黑龙江省黑河市爱辉区<br/>时间: 2023-10-12 09:29:41<br/>海拔: 623.5米<br/>单位: 紫金矿业集团有限公司</p> | |

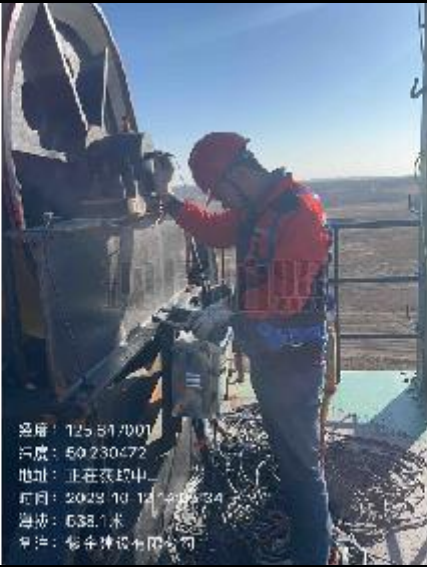
| 7 | 紫金矿业建设有限公司(金属非金属矿山机械部件无损探伤7F10) | DAJC-7F10563-2023 | 2023-10-12 | 所检工件暴露部位经超声波探伤未发现超过Φ2mm当量平底孔缺陷。 | <p>设备：125517001<br/>仪器：50230472<br/>地址：正在检修中<br/>时间：2023-10-12 09:34<br/>海拔：638.1米<br/>单位：紫金矿业建设有限公司</p> | |

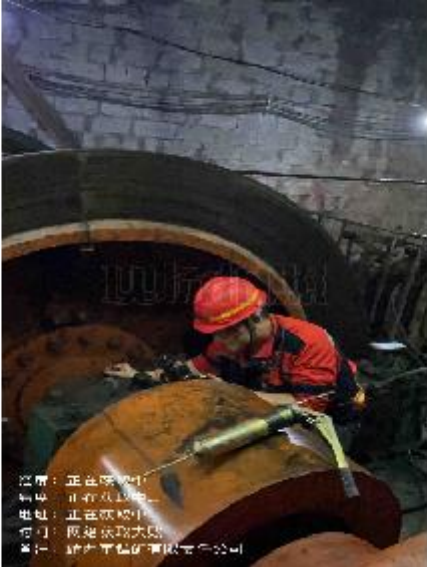
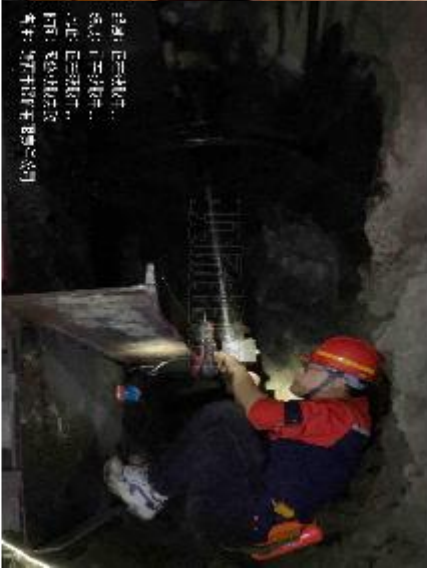
| 8 | 靖西市锰矿有限责任公司(金属非金属矿山机械部件无损探伤7F10) | DAJC-7F10565-2023 | 2023-11-07 | 所检工件暴露部位经超声波探伤未发现超过Φ2mm当量平底孔缺陷。 | <p>设备：正在检修中<br/>仪器：正在检修中<br/>地址：正在检修中<br/>时间：正在检修中<br/>海拔：正在检修中<br/>单位：靖西市锰矿有限责任公司</p> <p>设备：正在检修中<br/>仪器：正在检修中<br/>地址：正在检修中<br/>时间：正在检修中<br/>海拔：正在检修中<br/>单位：靖西市锰矿有限责任公司</p> | |

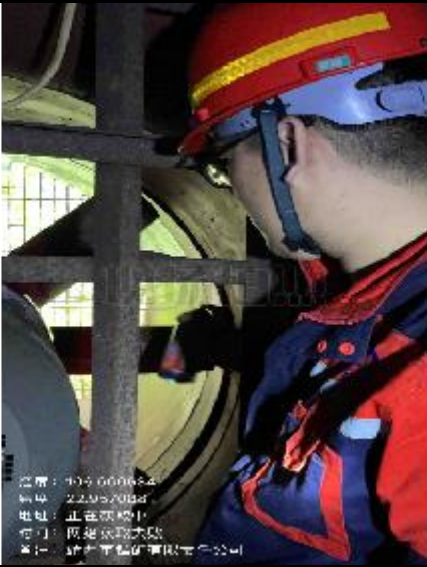
| 9 | 靖西市锰矿有限责任公司(金属非金属矿山机械部件无损探伤7F10) | DAJC-7F10566-2023 | 2023-11-07 | 所检试件未发现可记录缺陷。 | <p>证号: 4050600884<br/>编号: 220520088<br/>地址: 正在使用中<br/>部门: 同德兴矿大段<br/>备注: 靖西市锰矿有限责任公司</p> | | |

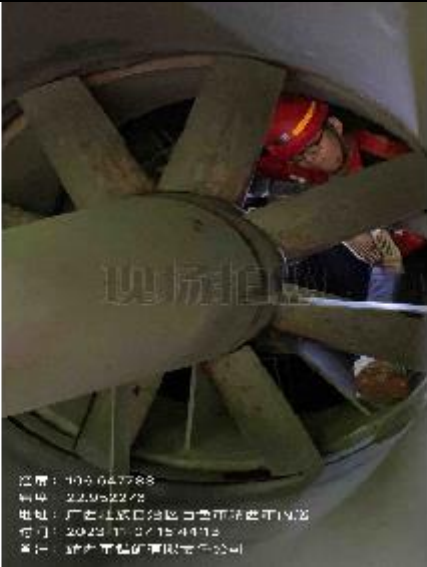
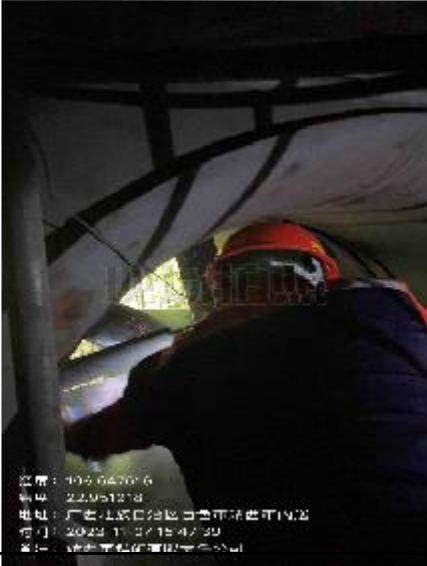
| 10 | 靖西市锰矿有限责任公司(金属非金属矿山机械部件无损探伤7F10) | DAJC-7F10567-2023 | 2023-11-07 | 所检试件未发现可记录缺陷。 | <p>证号: 4050647288<br/>编号: 220522278<br/>地址: 广西靖西市靖西市靖西市19.2<br/>部门: 2023.11.07/15.4.11.8<br/>备注: 靖西市锰矿有限责任公司</p> <p>证号: 4050647016<br/>编号: 22051216<br/>地址: 广西靖西市靖西市靖西市19.2<br/>部门: 2023.11.07/15.4.11.8<br/>备注: 靖西市锰矿有限责任公司</p> | | |

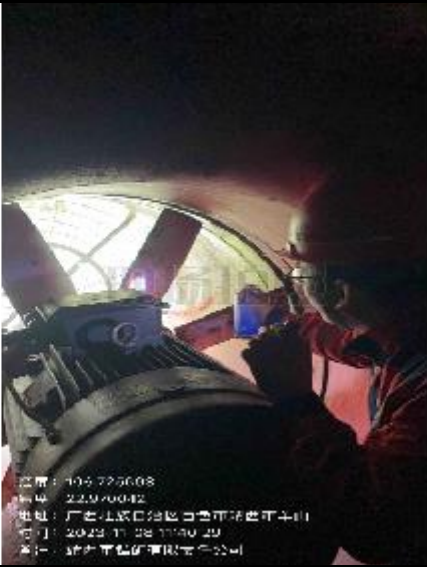
| 11 | 靖西市锰矿有限责任公司(金属非金属矿山机械部件无损探伤7F10) | DAJC-7F10568-2023 | 2023-11-08 | 所检试件未发现可记录缺陷。 | <p>经纬: 105.725608<br/>高程: 22.970042<br/>地址: 广西壮族自治区百色市靖西市<br/>时间: 2023-11-08 11:00:29<br/>海拔: 靖西市锰矿有限责任公司</p> | |

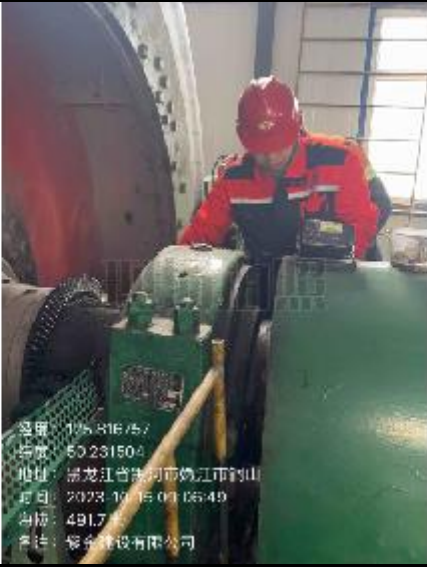
| 12 | 福建兴万祥建设集团有限公司嫩江分公司(金属非金属矿山机械部件无损探伤7F10) | DAJC-7F10573-2023 | 2023-10-15 | 所检工件暴露部位经超声波探伤未发现超过Φ2mm当量平底孔缺陷。 | <p>经纬: 125.816757<br/>高程: 50.231504<br/>地址: 黑龙江省哈尔滨市嫩江市<br/>时间: 2023-10-15 01:05:49<br/>海拔: 491.7米<br/>备注: 兴万祥建设有限公司</p> | |

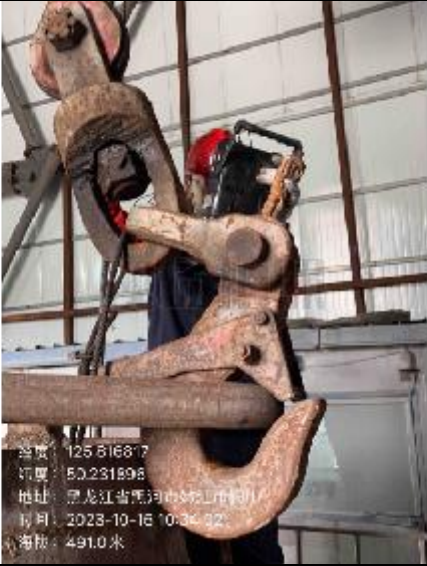
| 13 | 福建兴万祥建设集团有限公司嫩江分公司(金属非金属矿山机械部件无损探伤7F10) | DAJC-7F10574-2023 | 2023-10-15 | 所检工件暴露部位经超声波探伤未发现超过Φ2mm当量平底孔缺陷。 | <p>经纬: 125.816877<br/>高程: 50.231898<br/>地址: 黑龙江省哈尔滨市嫩江市<br/>时间: 2023-10-15 10:36:22<br/>海拔: 491.0米</p> | |

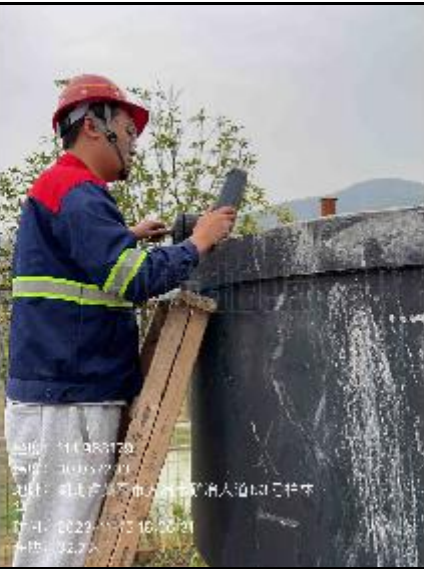
| 14 | 湖南国腾建设集团有限公司驻大冶市兴红矿业有限公司项目部(金属非金属矿山机械部件无损探伤7F10) | DAJC-7F10575-2023 | 2023-11-15 | 所检工件暴露部位经超声波探伤未发现超过Φ2mm当量平底孔缺陷。 | <p>地址: 118.659876<br/>经纬度: 28.764274<br/>地址: 正在使用中<br/>时间: 2023-11-15 16:00:00<br/>海拔: 508.9米</p> | | |

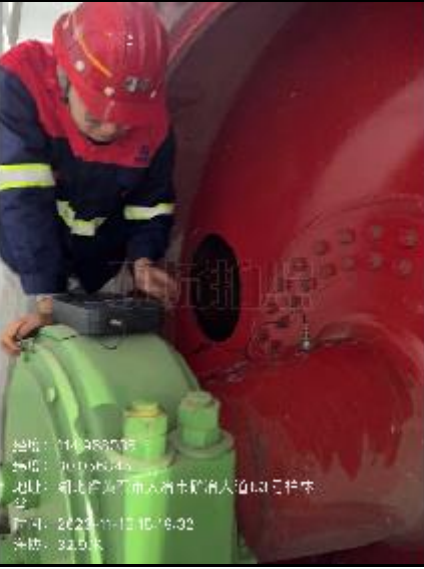
| 15 | 湖南国腾建设集团有限公司驻大冶市兴红矿业有限公司项目部(金属非金属矿山机械部件无损探伤7F10) | DAJC-7F10576-2023 | 2023-11-15 | 所检工件暴露部位经超声波探伤未发现超过Φ2mm当量平底孔缺陷。 | <p>地址: 118.659876<br/>经纬度: 28.764274<br/>地址: 正在使用中<br/>时间: 2023-11-15 16:00:00<br/>海拔: 508.9米</p> | | |

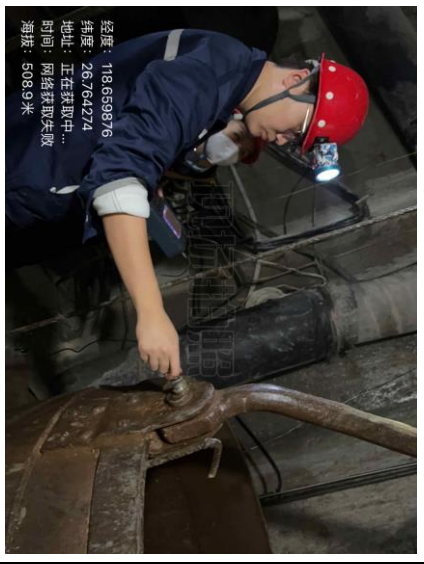
| 16 | 浙江天增建设集团有限公司古田分公司(金属非金属矿山机械部件无损探伤7F10) | DAJC-7F10580-2023 | 2023-11-16 | 所检工件暴露部位经超声波探伤未发现超过Φ2mm当量平底孔缺陷。 | <p>地址: 118.659876<br/>经纬度: 28.764274<br/>地址: 正在使用中<br/>时间: 2023-11-15 16:00:00<br/>海拔: 508.9米</p> | | |

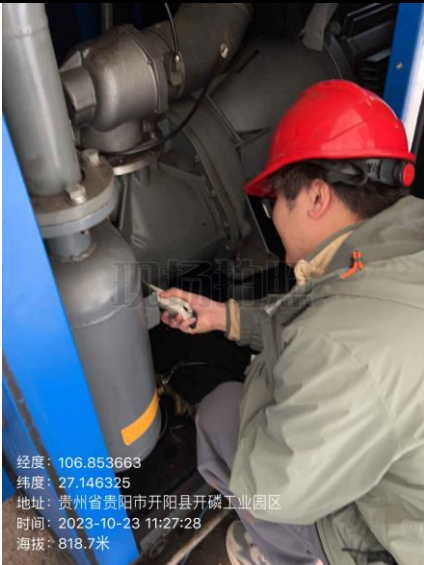
| 17 | 贵州开磷集团股份有限公司(金属非金属矿山固定式空气压缩机7F11) | DAJC-7F11448-2023 | 2023-10-23 | 综合判定该空气压缩机合格。 | <p>经度: 106.853663<br/>纬度: 27.146325<br/>地址: 贵州省贵阳市开阳县开磷工业园区<br/>时间: 2023-10-23 11:27:28<br/>海拔: 818.7米</p> | |

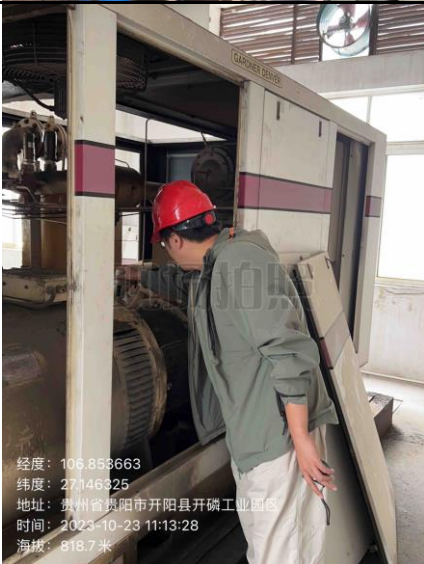
| 18 | 贵州开磷集团股份有限公司(金属非金属矿山固定式空气压缩机7F11) | DAJC-7F11449-2023 | 2023-10-23 | 综合判定该空气压缩机合格。 | <p>经度: 106.853663<br/>纬度: 27.146325<br/>地址: 贵州省贵阳市开阳县开磷工业园区<br/>时间: 2023-10-23 11:13:28<br/>海拔: 818.7米</p> | |

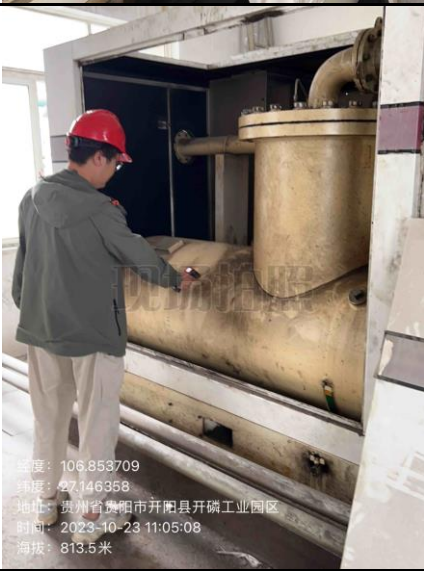
| 19 | 贵州开磷集团股份有限公司(金属非金属矿山固定式空气压缩机7F11) | DAJC-7F11461-2023 | 2023-10-23 | 综合判定该空气压缩机合格。 | <p>经度: 106.853709<br/>纬度: 27.146358<br/>地址: 贵州省贵阳市开阳县开磷工业园区<br/>时间: 2023-10-23 11:05:08<br/>海拔: 813.5米</p> | |

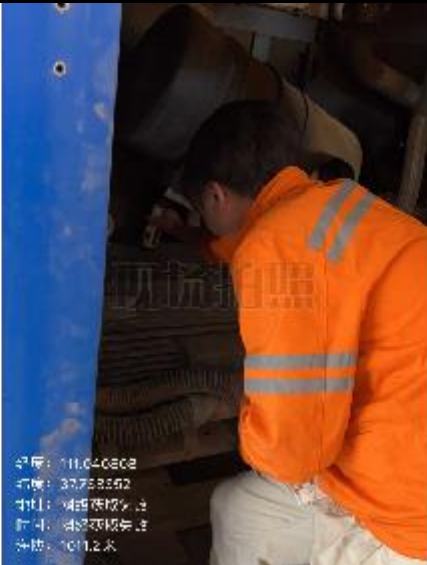
| 20 | 吕梁市金明矿业<br>有限责任公司<br>(金属非金属矿<br>山固定式空气压<br>缩机7F11) | DAJC-7F11475-2023 | 2023-10-14 | 综合判定<br>该空气压<br>缩机合<br>格。 | | | |

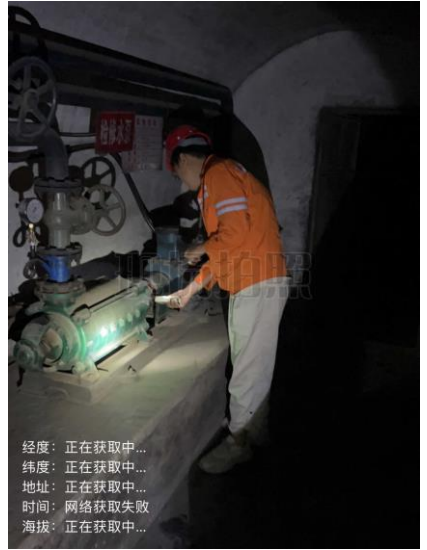
| 21 | 吕梁市金明矿业<br>有限责任公司 | DAJC-7F13607~<br>609-2023 | 2023-10-14 | 综合判定<br>该泵房3<br>台水泵均<br>合格。 | | | |
