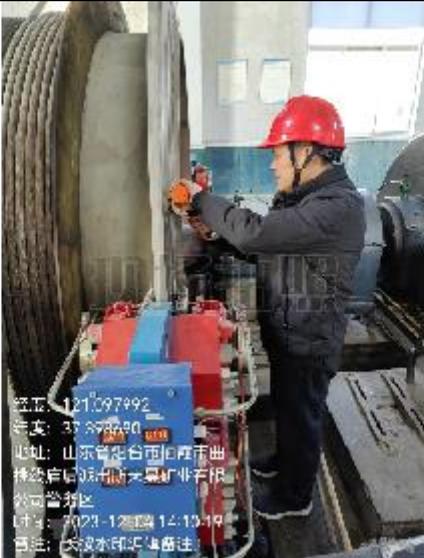
序号	报告名称	报告编号	检测检验时间	报告结论	现场勘验影像资料	备注
1	烟台天昊矿业有限公司(金属非金属矿山在用缠绕式提升机7F01)	DAJC-7F01104-2023	2023-12-04	综合判定该提升机合格

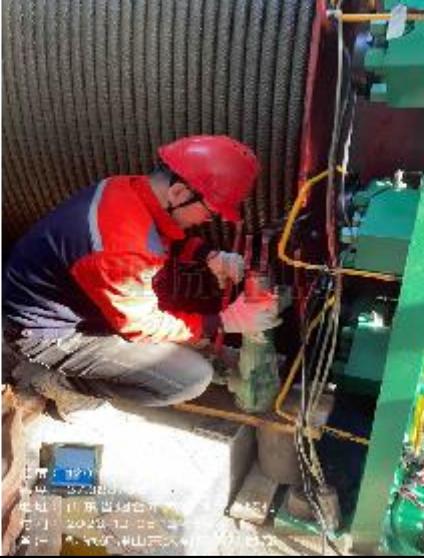
/
2	铜陵有色金属集团铜冠矿山建设股份有限公司(金属非金属矿山在用缠绕式提升机7F01)	DAJC-7F01105-2023	2023-12-05	综合判定该提升机合格。

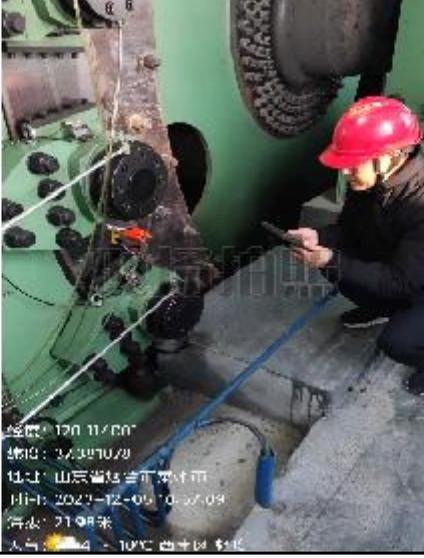
/
3	铜陵有色金属集团铜冠矿山建设股份有限公司(金属非金属矿山在用缠绕式提升机7F01)	DAJC-7F01106-2023	2023-12-05	综合判定该提升机合格。

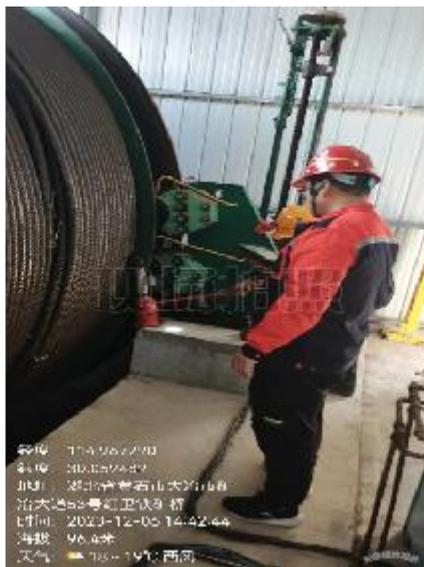
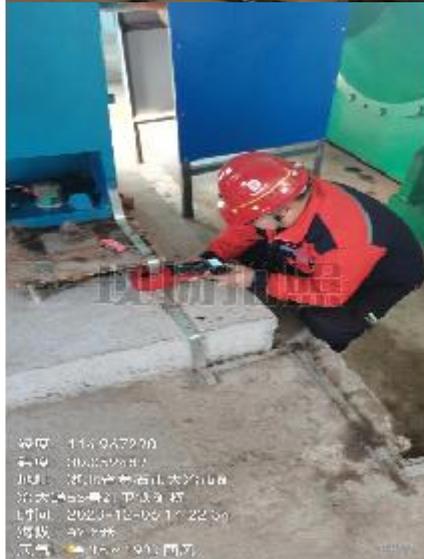
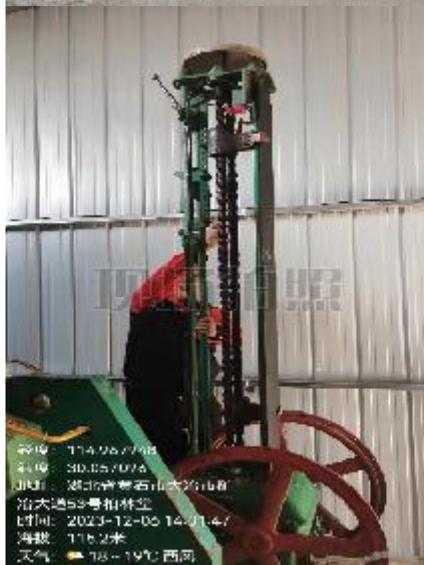
湖南国腾建设
集团有限公司
驻大冶市兴红
矿业有限公司
项目部(金属非
金属矿山在用
缠绕式提升机
7F01)

除制度、
图纸、技
术特征
外，所检
项目合
格。

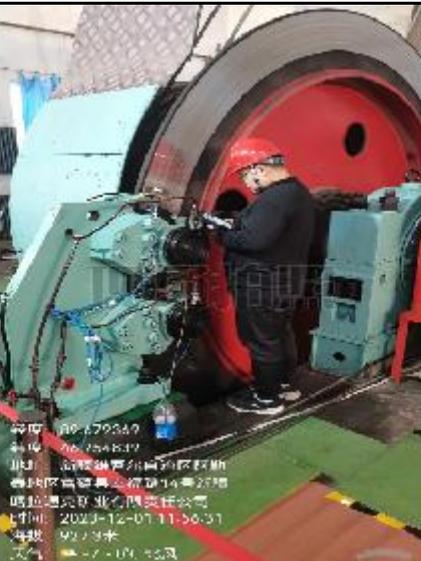
5	新疆喀拉通克矿业有限责任公司(金属非金属矿山在用摩擦式提升机7F02)	DAJC-7F02087-2023	2023-12-01	综合判定该提升机合格

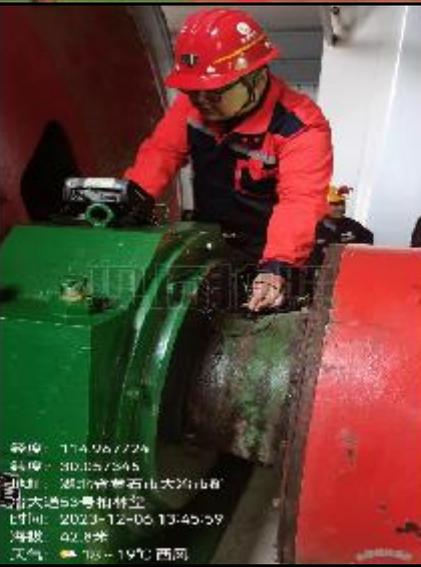
6	湖南国腾建设集团有限公司驻大冶市兴红矿业有限公司项目部(金属非金属矿山机械部件无损探伤7F10)	DAJC-7F10605-2023	2023-12-06	所检工件暴露部位经超声波探伤未发现超过 Φ 2mm当量平底孔缺陷。

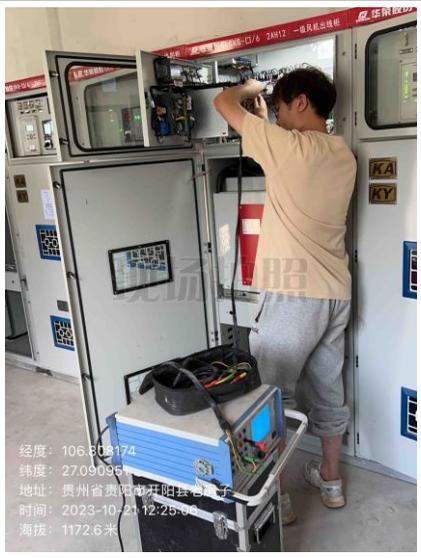
7	贵州开磷有限责任公司(高低压开关柜7F14)	DAJC-7F144784~4790-2023	2023-10-21	合格

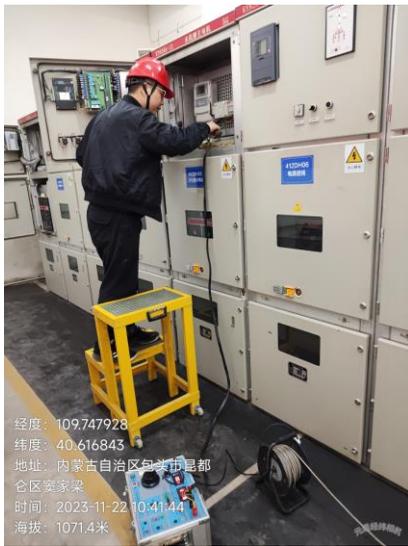
8	包钢冀东水泥有限公司(高低压开关柜7F14)	DAJC-7F144791 ~ 4796-2023	2023-11-22	合格

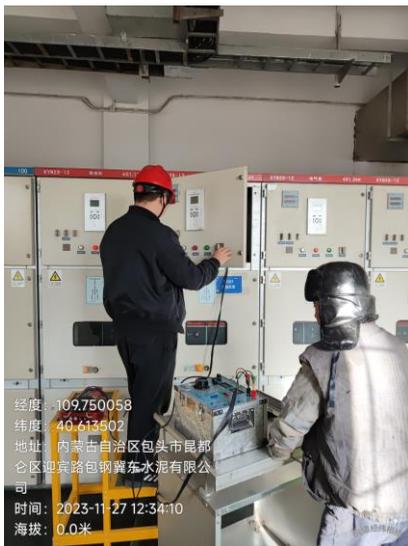
<p>经度: 109.747928 纬度: 40.616843 地址: 内蒙古自治区包头市昆都仑区赛家梁 时间: 2023-11-22 10:41:44 海拔: 1071.4米</p>	
9	包钢冀东水泥有限公司(高低压开关柜7F14)	DAJC-7F144797 ~ 4801-2023	2023-11-27	合格

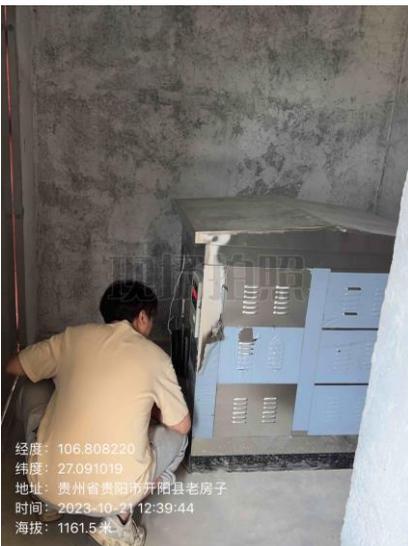
<p>经度: 109.750058 纬度: 40.613502 地址: 内蒙古自治区包头市昆都仑区迎宾路包钢冀东水泥有限公司 时间: 2023-11-27 12:34:10 海拔: 0.0米</p>	
10	贵州开磷有限责任公司(矿用电力变压器7F15)	DAJC-7F151436-2023	2023-10-21	合格

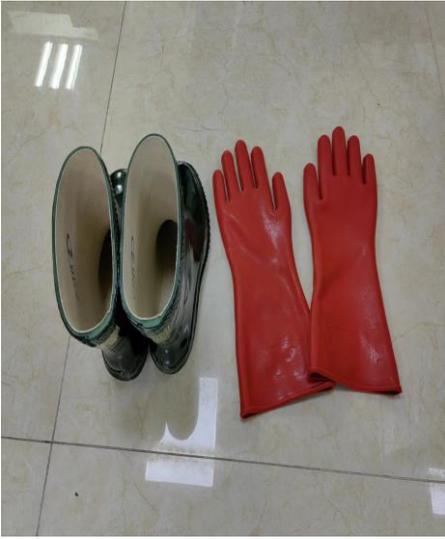
11	中国有色集团 抚顺红透山矿 业有限公司(绝 缘安全工器具 7F23)	DAJC-7F23332-2023	2023-11-23	合格

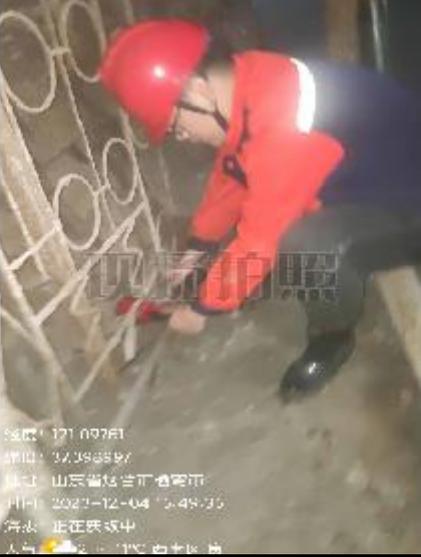
12	烟台天昊矿业 有限公司(矿用 接地装置7F24)	DAJC-7F24106-2023	2023-12-04	合格

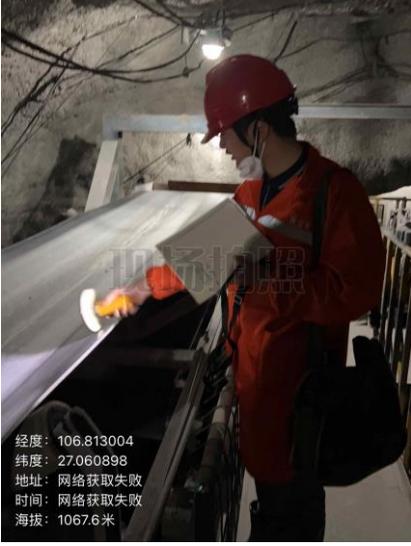
<p>经度: 121.09781 纬度: 37.398897 地址: 山东省烟台市栖霞市 时间: 2023-12-04 15:48:35 海拔: 正在获取中</p>	/
13	贵州政立矿业 有限公司(带式 输送机7F29)	DAJC-7F29020-2023	2023-10-31	综合判定 该带式输 送机合 格。

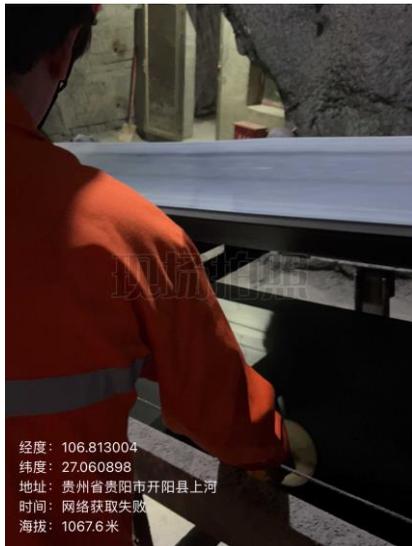
14	贵州政立矿业有限公司(带式输送机7F29)	DAJC-7F29021-2023	2023-10-31	综合判定该带式输送机合格。

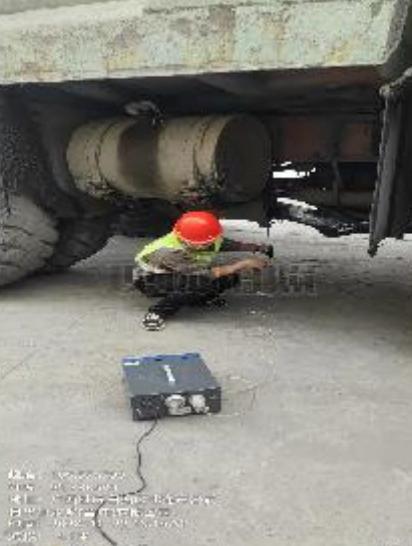
<p>经度: 106.813004 纬度: 27.060898 地址: 贵州省贵阳市开阳县上河 时间: 网络获取失败 海拔: 1067.6米</p>	
15	华润水泥(合浦)有限公司(矿用自卸汽车7F32)	DAJC-7F32317-2023	2023-12-22	综合判定该矿用自卸汽车合格。

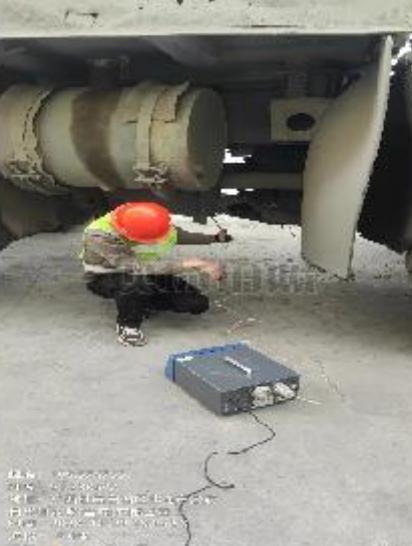
16	华润水泥(合浦)有限公司(矿用自卸汽车7F32)	DAJC-7F32318-2023	2023-12-22	综合判定该矿用自卸汽车合格。

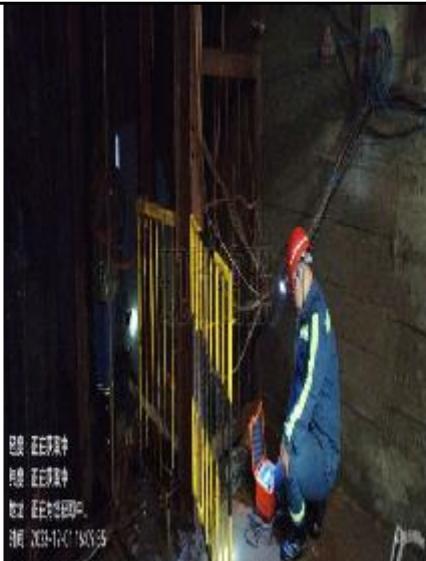
17	新疆喀拉通克矿业有限责任公司(钢丝绳(缆)在线无损检测7F61)	DAJC-7F61506~510-2023	2023-12-01	正常

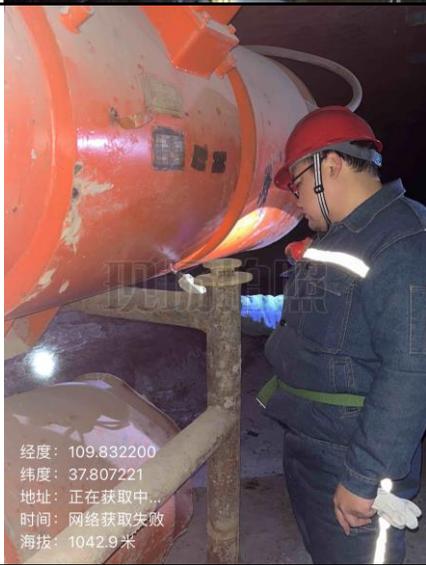
<p>经纬度: 正在获取中 地址: 正在获取中 时间: 正在获取中 海拔: 正在获取中</p>		
18	米脂县龙镇煤矿芦则沟矿井(煤矿用局部通风机128)	DAJC-128067-2023	2023-12-25	除通风机叶轮间隙外, 其它所检项目均合格。

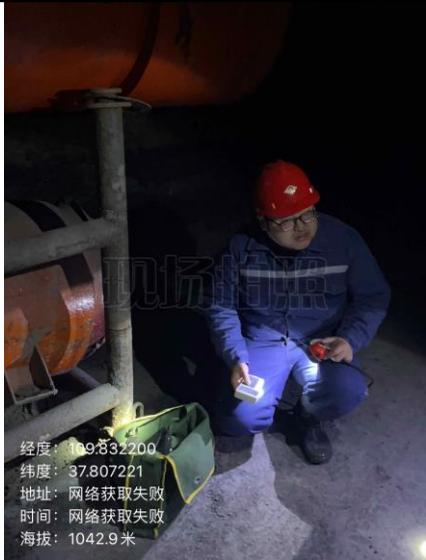
<p>经纬度: 109.832200 纬度: 37.807221 地址: 正在获取中... 时间: 网络获取失败 海拔: 1042.9米</p>		
19	米脂县龙镇煤矿芦则沟矿井(煤矿用局部通风机128)	DAJC-128068-2023	2023-12-25	除通风机叶轮间隙外, 其它所检项目均合格。

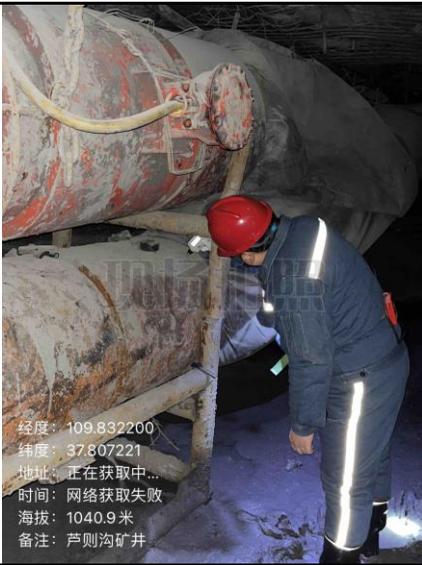
20	米脂县龙镇煤矿芦则沟矿井 (煤矿用局部通风机128)	DAJC-128069-2023	2023-12-25	除通风机叶轮间隙外, 其它所检项目均合格。

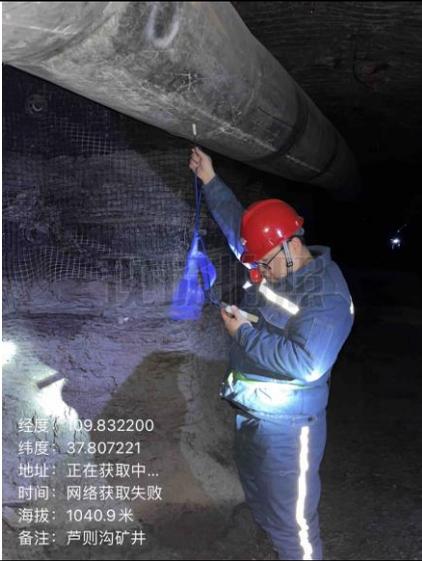
<p>经度: 109.832200 纬度: 37.807221 地址: 正在获取中... 时间: 网络获取失败 海拔: 1040.9米 备注: 芦则沟矿井</p>		
21	米脂县龙镇煤矿芦则沟矿井 (煤矿用局部通风机128)	DAJC-128070-2023	2023-12-25	除通风机叶轮间隙外, 其它所检项目均合格。
