序号	报告名称	报告编号	检测检验时间	报告结论	现场勘验影像资料	备注
1	内蒙古玉龙矿业股份有限公司 (金属非金属地下矿山通风系统检测107)	DAJC-107011-2023	2023-03-07	/

序号	报告名称	报告编号	检测检验时间	报告结论	现场勘验影像资料	备注
4	山东黄金集团蓬莱矿业有限公司 (金属非金属矿山在用主通风机108)	DAJC-108054-2023	2023-03-28	综合判定合格

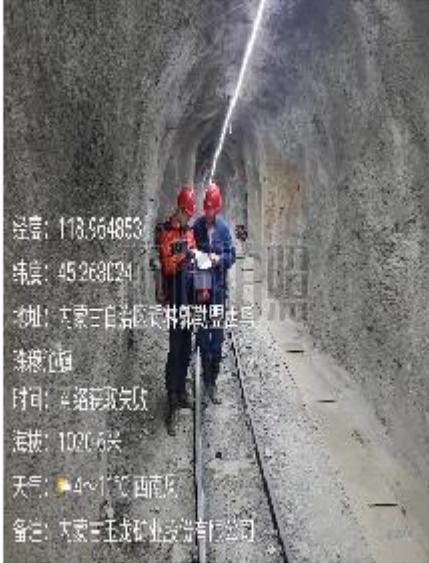
<p>经纬: 118.964853          纬: 45.263024          地址: 内蒙古自治区赤峰市          赤峰市          时间: 2023年3月7日          海拔: 1020.6米          天气: 4~11℃ 西南风          备注: 内蒙古玉龙矿业股份有限公司</p>	
2	山东黄金集团蓬莱矿业股份有限公司 (金属非金属地下矿山通风系统检测107)	DAJC-107015-2023	2023-03-28	/

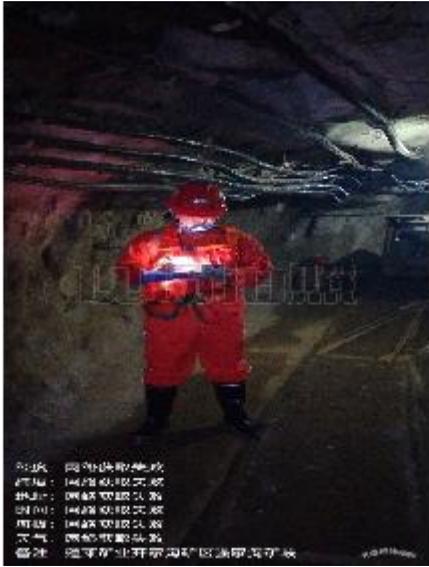
<p>经纬: 114.281825          纬: 37.433388          地址: 山东省烟台莱山区          莱山区          时间: 2023年3月28日          海拔: 129.0米          天气: 晴          备注: 山东黄金集团蓬莱矿业股份有限公司</p>	
3	山东黄金集团蓬莱矿业股份有限公司 (金属非金属地下矿山通风系统检测107)	DAJC-107016-2023	2023-03-29	/

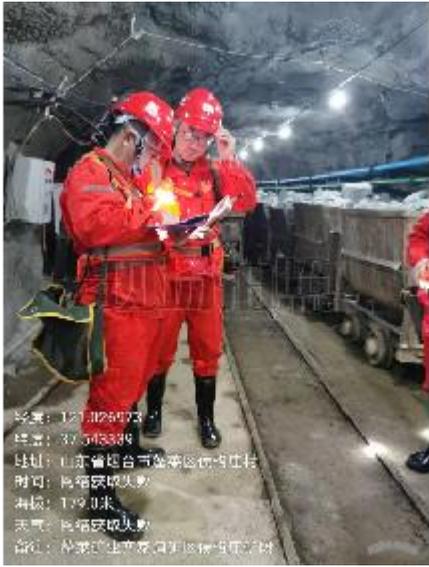
<p>经纬: 121.028073          纬: 37.433388          地址: 山东省烟台莱山区          莱山区          时间: 2023年3月29日          海拔: 129.0米          天气: 晴          备注: 山东黄金集团蓬莱矿业股份有限公司</p>

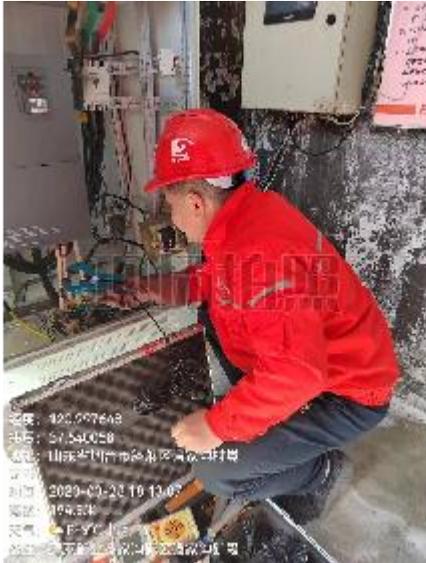
<p>经纬度: 42.297648          纬度: 51.54028          地址: 山东烟台牟平区          时间: 2023-03-28 10:11:07          海拔: 195.5米          天气: F5C          备注: 20230328</p>	
5	山东黄金集团蓬莱矿业有限公司 (金属非金属矿山在用主通风机108)	DAJC-108055-2023	2023-03-29	综合判定合格

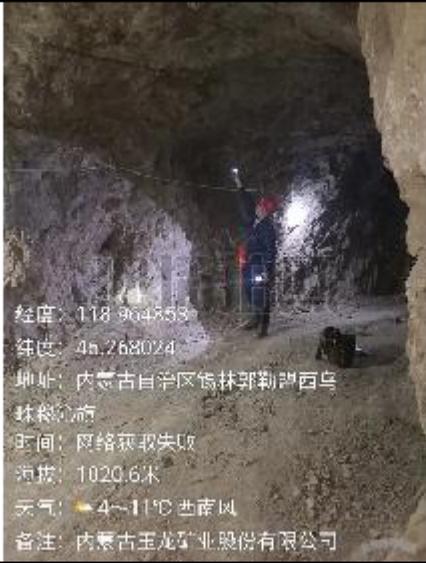
<p>经纬度: 118.964853          纬度: 45.268024          地址: 内蒙古自治区锡林郭勒盟西乌珠穆沁旗          时间: 网络获取失败          海拔: 1020.6米          天气: 4~11℃ 东南风          备注: 内蒙古玉龙矿业股份有限公司</p>
