序号	报告名称	报告编号	检测检验时间	报告结论	现场勘验影像资料	备注
1	山东金洲矿业集团有限公司(金属非金属地下矿山通风系统检测107)	DAJC-107060-2023	2023-07-25	/

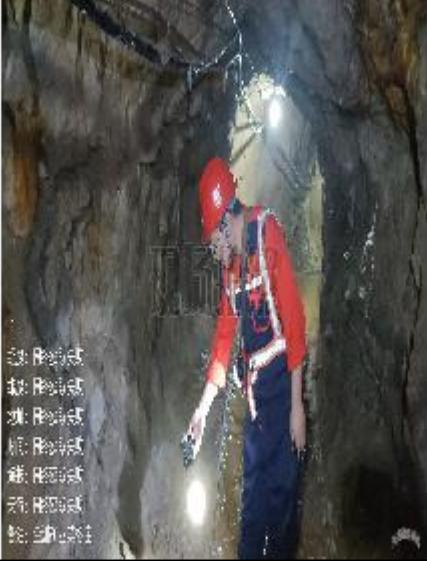
<p>经度: 网络获取失败 纬度: 网络获取失败 地址: 网络获取失败 时间: 网络获取失败 海拔: 网络获取失败 天气: 网络获取失败 备注: 金洲矿业金盲顶</p>	
2	山东金洲矿业集团有限公司(金属非金属地下矿山通风系统检测107)	DAJC-107061-2023	2023-07-27	/

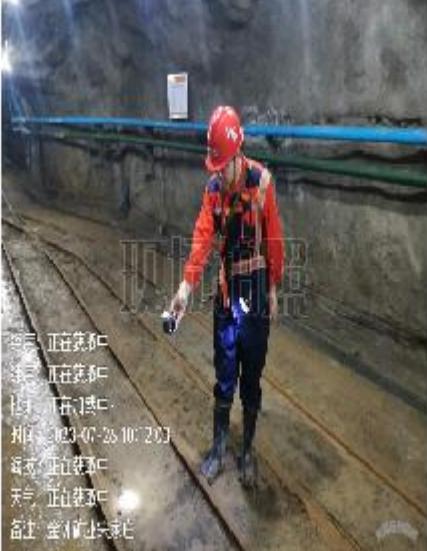
<p>经: 网络失败 纬: 网络失败 址: 网络失败 时: 网络失败 海: 网络失败 天: 网络失败 备: 金洲矿业</p>	
3	山东金洲矿业集团有限公司(金属非金属地下矿山通风系统检测107)	DAJC-107062-2023	2023-07-26	/

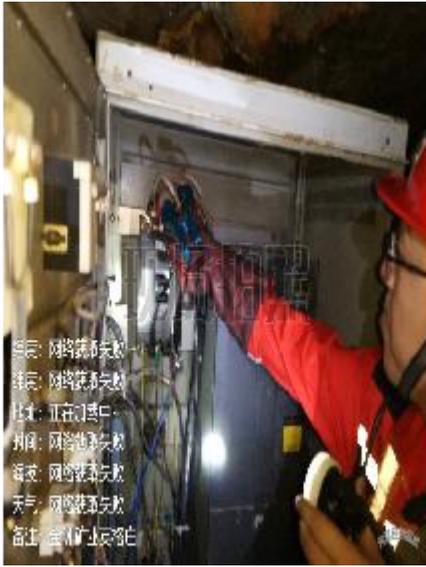
<p>经纬: 121.564596 纬度: 37.042573 地址: 山东省中 时间: 网络故障失败 海拔: 125.8米 天气: 网络故障失败 备注: 金洲矿业集团</p>	
8	山东金洲矿业集团有限公司(金属非金属矿山在用主通风机108)	DAJC-108141-2023	2023-07-27	综合判定合格

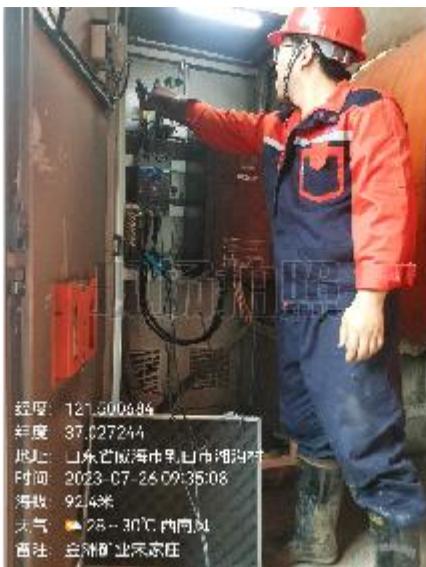
<p>经纬: 网络故障失败 纬度: 网络故障失败 地址: 山东省中 时间: 网络故障失败 海拔: 网络故障失败 天气: 网络故障失败 备注: 金洲矿业集团</p>	
9	山东金洲矿业集团有限公司(金属非金属矿山在用主通风机108)	DAJC-108142-2023	2023-07-26	综合判定合格

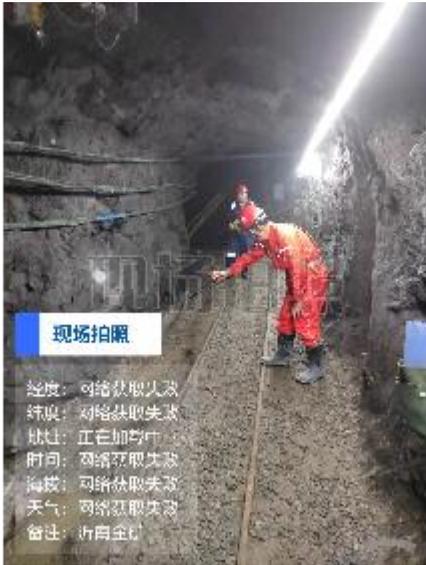
序号	报告名称	报告编号	检测检验时间	报告结论	现场勘验影像资料	备注
10	山东黄金矿业(沂南)有限公司(金属非金属矿山在用主通风机108)	DAJC-108153-2023	2023-08-24	综合判定合格

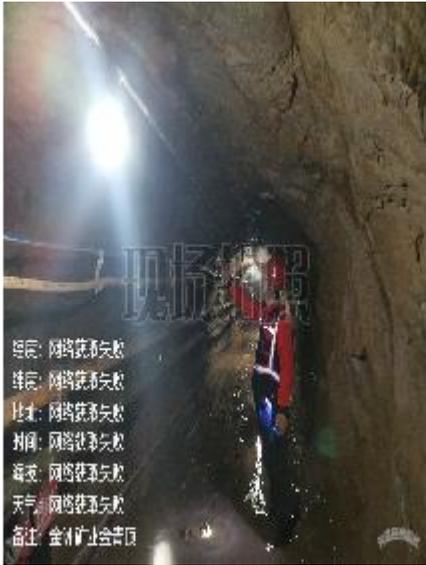
<p>现场拍照</p> <p>经度: 网络获取失败 纬度: 网络获取失败 地址: 正在加载中 时间: 网络获取失败 海拔: 网络获取失败 天气: 网络获取失败 备注: 沂南金矿</p>	
11	山东金洲矿业集团有限公司(金属非金属矿山通风系统鉴定109)	DAJC-109058-2023	2023-07-25	综合指标判定: 合格

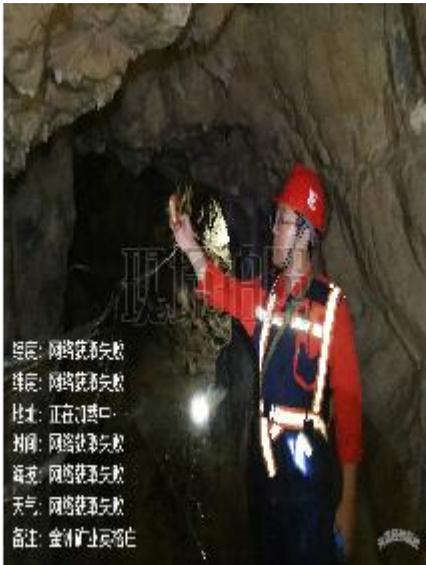
<p>现场拍照</p> <p>经度: 网络获取失败 纬度: 网络获取失败 地址: 网络获取失败 时间: 网络获取失败 海拔: 网络获取失败 天气: 网络获取失败 备注: 金洲矿业集团</p>	
12	山东金洲矿业集团有限公司(金属非金属矿山通风系统鉴定109)	DAJC-109059-2023	2023-07-27	综合指标判定: 合格

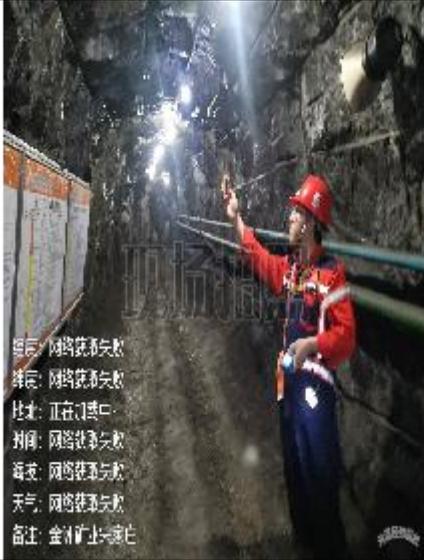
序号	报告名称	报告编号	检测检验时间	报告结论	现场勘验影像资料	备注
13	山东金洲矿业集团有限公司(金属非金属矿山通风系统鉴定109)	DAJC-109060-2023	2023-07-26	综合指标判定:合格

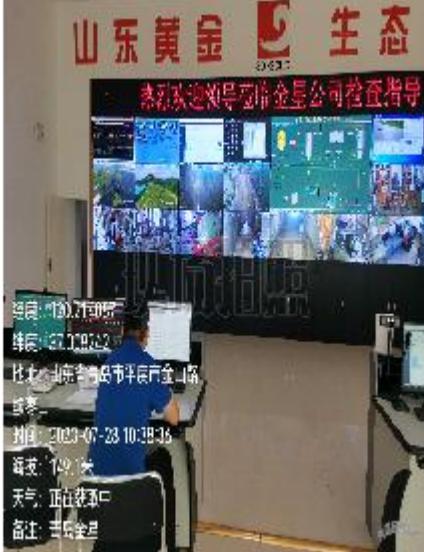
<p>网络: 网络故障 网络: 网络故障 地址: 正在加载中 判断: 网络故障 设备: 网络故障 天气: 网络故障 备注: 金洲矿业集团</p>	
14	青岛金星矿业股份有限公司(金属非金属矿山在用安全监控系统111)	DAJC-111039-2023	2023-07-28	合格
