序号	报告名称	报告编号	检测检验时间	报告结论	现场勘验影像资料	备注
1	山东黄金矿业(鑫汇)有限公司(金属非金属地下矿山通风系统检测107)	DAJC-107065-2023	2023-08-29	/

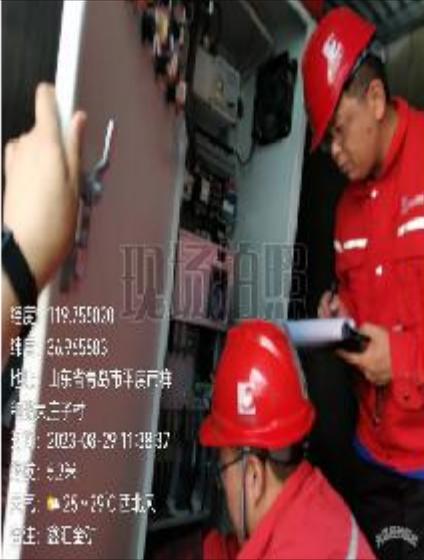
序号	报告名称	报告编号	检测检验时间	报告结论	现场勘验影像资料	备注
4	山东黄金矿业(鑫汇)有限公司(金属非金属矿山在用主通风机108)	DAJC-108156-2023	2023-08-29	综合判定合格

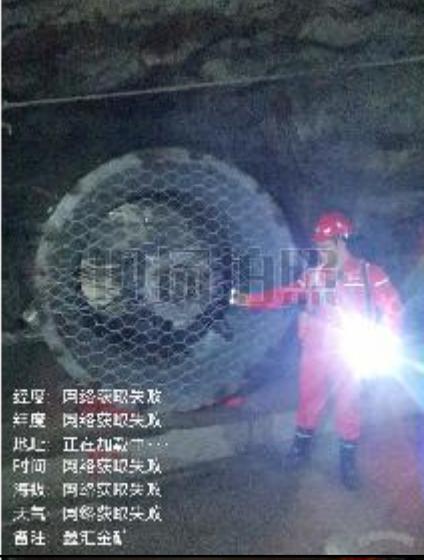
5	山东黄金矿业(鑫汇)有限公司(金属非金属矿山在用主通风机108)	DAJC-108157-2023	2023-08-29	综合判定合格

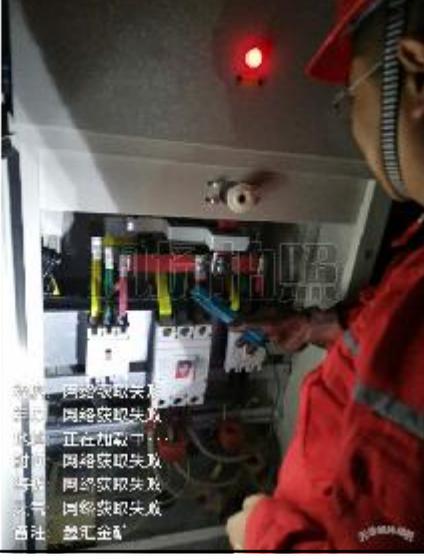
6	山东黄金矿业(鑫汇)有限公司(金属非金属矿山在用主通风机108)	DAJC-108158-2023	2023-08-29	综合判定合格

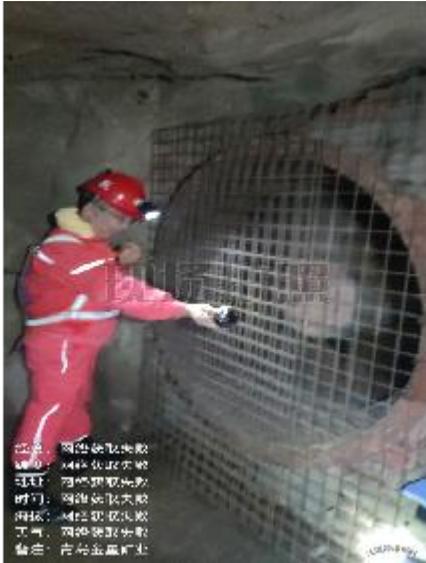
序号	报告名称	报告编号	检测检验时间	报告结论	现场勘验影像资料	备注
7	青岛金星矿业股份有限公司(金属非金属矿山在用主通风机108)	DAJC-108170-2023	2023-10-21	综合判定合格

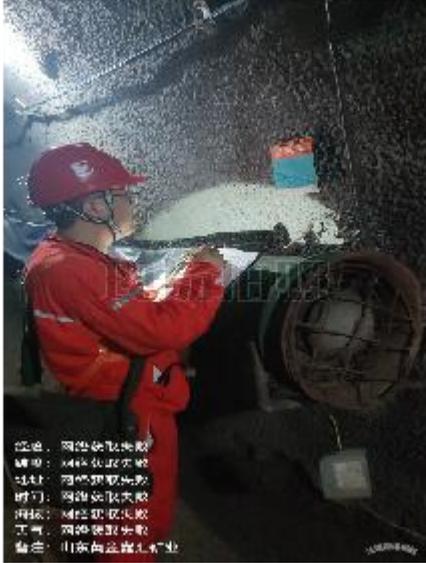
<p>程度:网络数据失败 程度:网络数据失败 地址:网络数据失败 时间:网络数据失败 海拔:网络数据失败 天气:网络数据失败 备注:山东黄金鑫汇矿业</p>	
18	山东黄金矿业(鑫汇)有限公司(矿井局部通风机130)	DAJC-130092-2023	2023-08-29	除压入式(抽出式)通风机间隙项目外,其他所检项目合格。

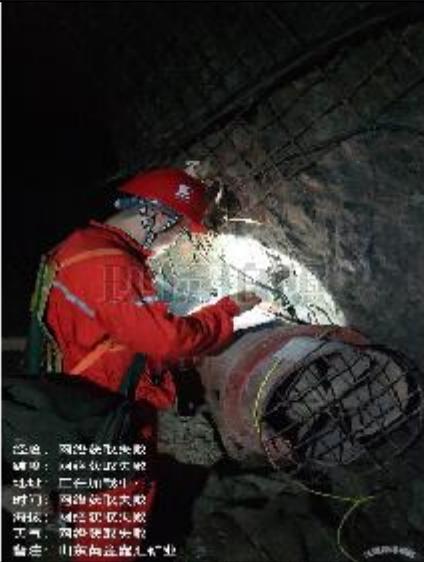
序号	报告名称	报告编号	检测检验时间	报告结论	现场勘验影像资料	备注
19	山东黄金矿业(鑫汇)有限公司(矿井局部通风机130)	DAJC-130093-2023	2023-08-29	除压入式(抽出式)通风机间隙项目外,其他所检项目合格。

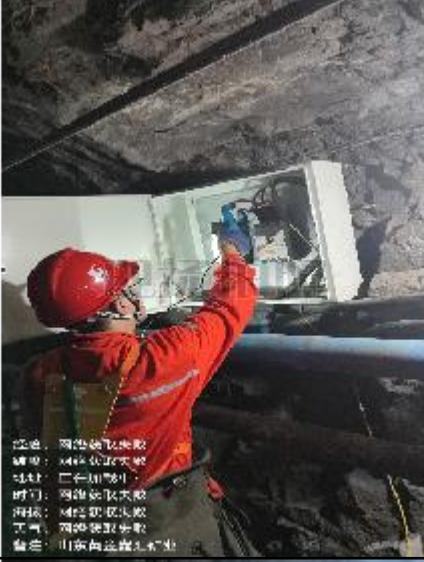
<p>地址: 烟台莱州 邮编: 261400 地址: 烟台莱州 部门: 烟台莱州 海拔: 烟台莱州 工程: 烟台莱州 单位: 山东黄金矿业</p>	
20	山东黄金矿业(鑫汇)有限公司(矿井局部通风机130)	DAJC-130094-2023	2023-08-29	除压入式(抽出式)通风机间隙项目外,其他所检项目合格。

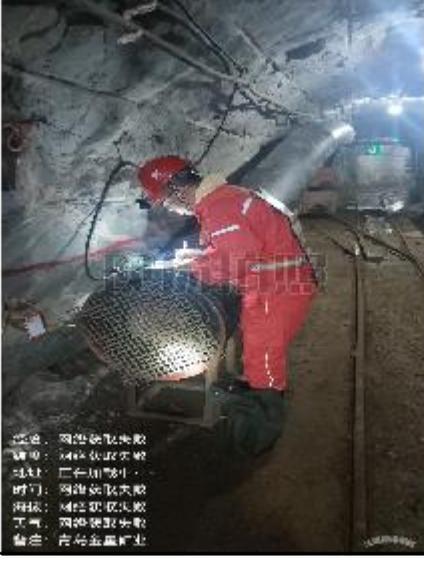
<p>地址: 烟台莱州 邮编: 261400 地址: 烟台莱州 部门: 烟台莱州 海拔: 烟台莱州 工程: 烟台莱州 单位: 山东黄金矿业</p>	
21	青岛金星矿业股份有限公司(矿井局部通风机130)	DAJC-130099-2023	2023-10-22	除压入式(抽出式)通风机间隙项目外,其他所检项目合格。
