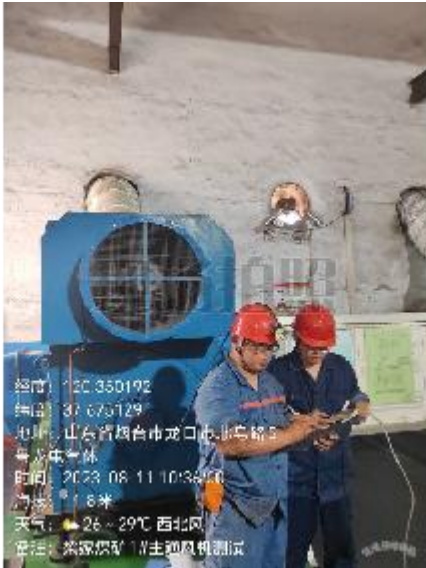
| 序号 | 报告名称 | 报告编号 | 检测检验时间 | 报告结论 | 现场勘验影像资料 | 备注 |
|---|---|---|---|---|---|---|
| 1 | 龙口煤电有限公司梁家煤矿(煤矿在用主通风机系统安全检验102) | DAJC-102044-2023 | 2023-08-11 | 合格 | <p>经纬: 120.350192<br/>海拔: 37.673129<br/>地址: 山东省烟台市龙口市北马镇<br/>鲁安矿业有限公司<br/>时间: 2023-08-11 10:38:00<br/>海拔: 37.6米<br/>天气: 26~29℃ 西北风<br/>备注: 梁家煤矿1#主通风机测试</p> | |

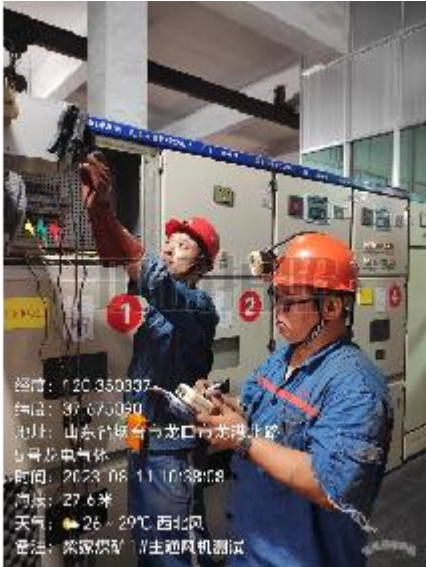
| 序号 | 报告名称 | 报告编号 | 检测检验时间 | 报告结论 | 现场勘验影像资料 | 备注 |
|---|---|---|---|---|---|---|
| 2 | 龙口煤电有限公司梁家煤矿(煤矿在用主通风机系统安全检验102) | DAJC-102045-2023 | 2023-08-11 | 合格 | <p>经纬: 120.350337<br/>海拔: 37.670090<br/>地址: 山东省烟台市龙口市北马镇<br/>鲁安矿业有限公司<br/>时间: 2023-08-11 10:38:08<br/>海拔: 27.6米<br/>天气: 26~29℃ 西北风<br/>备注: 梁家煤矿1#主通风机测试</p> | |

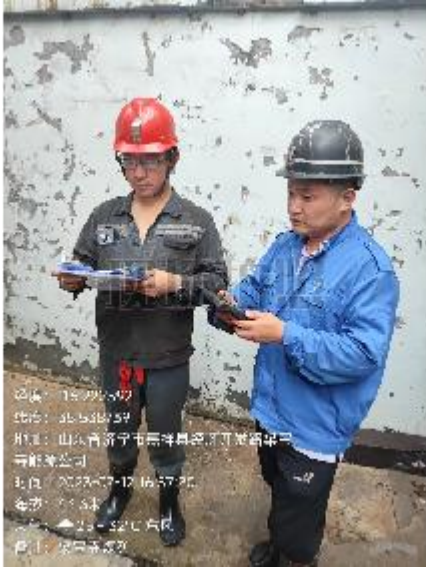
| 序号 | 报告名称 | 报告编号 | 检测检验时间 | 报告结论 | 现场勘验影像资料 | 备注 |
|---|---|---|---|---|---|---|
| 3 | 梁宝寺能源有限责任公司(煤矿在用主通风机系统安全检验102) | DAJC-102037-2023-A<br>1 | 2023-07-12 | 合格 | <p>经纬: 119.991542<br/>海拔: 36.538739<br/>地址: 山东省济宁市梁宝寺镇梁宝寺煤矿<br/>鲁安矿业有限公司<br/>时间: 2023-07-12 16:57:20<br/>海拔: 36.5米<br/>天气: 23~32℃ 南风<br/>备注: 梁宝寺煤矿</p> | |

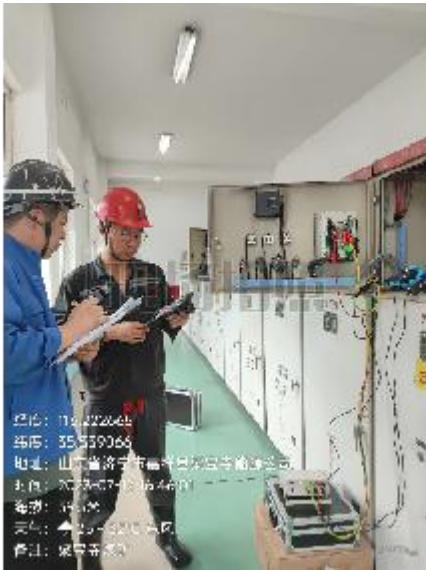
| 序号 | 报告名称 | 报告编号 | 检测检验时间 | 报告结论 | 现场勘验影像资料 | 备注 |
|---|---|---|---|---|---|---|
| 4 | 梁宝寺能源有限责任公司(煤矿在用主通风机系统安全检验102) | DAJC-102043-2023-A1 | 2023-07-12 | 合格 | <p>现场拍照</p> <p>经度: 114.472041<br/>纬度: 35.539066<br/>地址: 山东省济宁市兖州区梁宝寺能源有限公司<br/>时间: 2023-07-12 16:46:01<br/>海拔: 15.0m<br/>天气: 23~28℃ 微风<br/>备注: 梁宝寺煤矿</p> | |

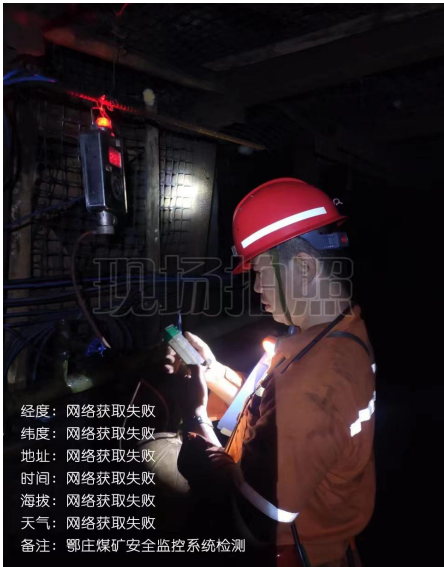
| 序号 | 报告名称 | 报告编号 | 检测检验时间 | 报告结论 | 现场勘验影像资料 | 备注 |
|---|---|---|---|---|---|---|
| 5 | 新汶矿业集团有限责任公司鄂庄煤矿(煤矿在用安全监控系统131) | DAJC-131008-2023 | 2023-07-27 | 合格 | <p>现场拍照</p> <p>经度: 网络获取失败<br/>纬度: 网络获取失败<br/>地址: 网络获取失败<br/>时间: 网络获取失败<br/>海拔: 网络获取失败<br/>天气: 网络获取失败<br/>备注: 鄂庄煤矿安全监控系统检测</p> | |

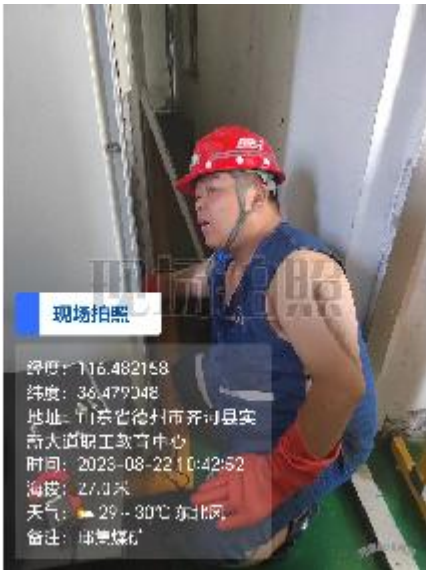
| 序号 | 报告名称 | 报告编号 | 检测检验时间 | 报告结论 | 现场勘验影像资料 | 备注 |
|---|---|---|---|---|---|---|
| 6 | 山东省邱集煤矿有限公司(煤矿在用主通风机系统安全检验102) | DAJC-102050-2023 | 2023-08-22 | 合格 | <p>现场拍照</p> <p>经度: 116.482158<br/>纬度: 36.479048<br/>地址: 山东省济宁市兖州区梁宝寺能源有限公司<br/>时间: 2023-08-22 10:42:52<br/>海拔: 27.0m<br/>天气: 29~30℃ 微风<br/>备注: 邱集煤矿</p> | |

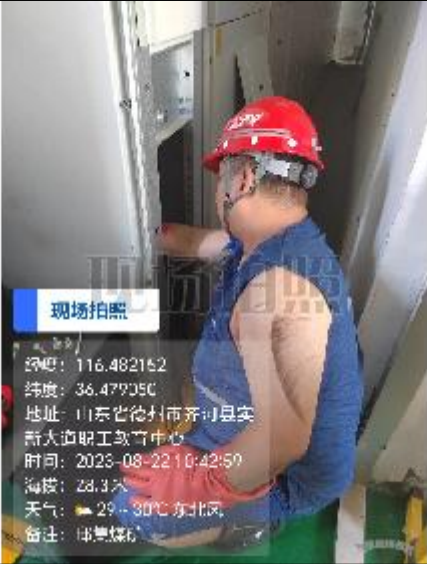
| 序号 | 报告名称 | 报告编号 | 检测检验时间 | 报告结论 | 现场勘验影像资料 | 备注 |
|---|---|---|---|---|---|---|
| 7 | 山东省邱集煤矿有限公司(煤矿在用主通风机系统安全检验102) | DAJC-102051-2023 | 2023-08-22 | 合格 | <p>现场拍照</p> <p>经度: 116.482162<br/>纬度: 36.479350<br/>地址: 山东省济宁市齐河县<br/>新大道职工教育中心<br/>时间: 2023-08-22 10:42:59<br/>海拔: 28.32m<br/>天气: 29~30℃ 东北风<br/>备注: 邱集煤矿</p> | |
