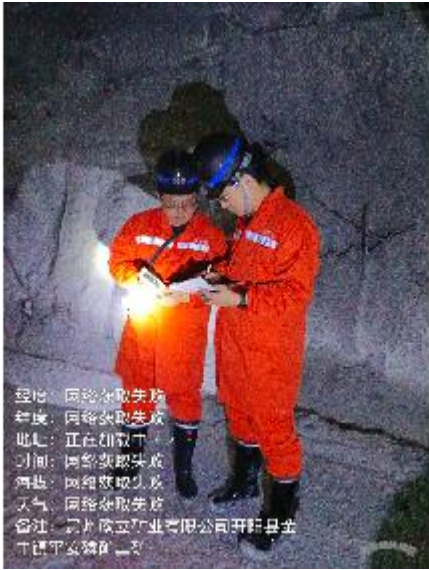
| 序号 | 报告名称 | 报告编号 | 检测检验时间 | 报告结论 | 现场勘验影像资料 | 备注 |
|---|---|---|---|---|---|---|
| 1 | 贵州政立矿业有限公司开阳县金中镇平安磷矿二矿(金属非金属地下矿山通风系统检测107) | DAJC-107007-2024 | 2024-03-06 | / | <p>经纬: 同纬东取东经<br/>矿度: 同纬东取东经<br/>地址: 正在加载中<br/>时间: 同纬东取东经<br/>海拔: 同纬东取东经<br/>天气: 同纬东取东经<br/>备注: 贵州政立矿业有限公司开阳县金中镇平安磷矿二矿</p> | |

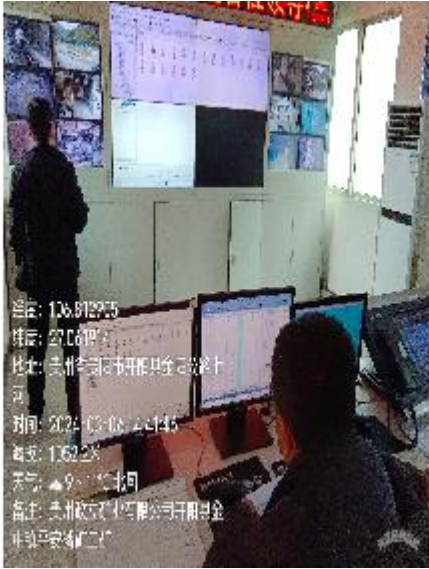
| 序号 | 报告名称 | 报告编号 | 检测检验时间 | 报告结论 | 现场勘验影像资料 | 备注 |
|---|---|---|---|---|---|---|
| 2 | 贵州政立矿业有限公司开阳县金中镇平安磷矿二矿(金属非金属矿山在用安全监控系统111) | DAJC-111014-2024 | 2024-03-06 | 除上述问题外, 其余所检项目合格。 | <p>经纬: 106.012235<br/>纬度: 27.061971<br/>地址: 贵州省贵阳市开阳县金中镇平安磷矿二矿<br/>时间: 2024-03-06 14:45<br/>海拔: 1362.28<br/>天气: 晴<br/>备注: 贵州政立矿业有限公司开阳县金中镇平安磷矿二矿</p> | 存在的问题:<br>1、软件系统未按照规定要求设置打印设备; 2、监控设备(传感器)安设不规范。 |

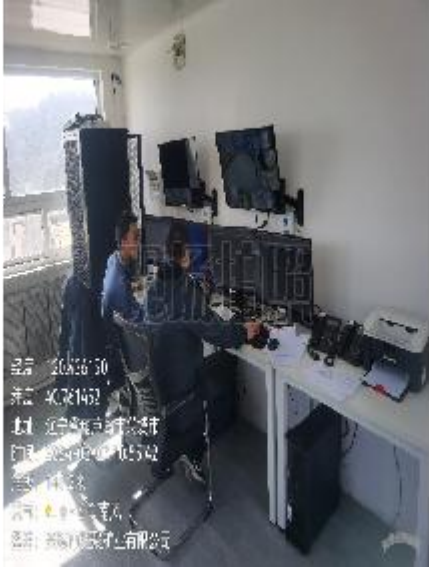
| 序号 | 报告名称 | 报告编号 | 检测检验时间 | 报告结论 | 现场勘验影像资料 | 备注 |
|---|---|---|---|---|---|---|
| 3 | 兴城市凝聚矿业有限公司(金属非金属矿山在用安全监控系统111) | DAJC-111019-2024 | 2024-03-07 | 所检项目合格 | <p>经纬: 120.816750<br/>纬度: 40.721462<br/>地址: 辽宁省兴城市<br/>时间: 2024-03-07 10:55:02<br/>海拔: 14.63<br/>天气: 晴<br/>备注: 兴城市凝聚矿业有限公司</p> | |
