序号	报告名称	报告编号	检测检验时间	报告结论	现场勘验影像资料	备注
1	葫芦岛市连山区南地锰矿有限公司(金属非金属矿山在用安全监控系统111)	DAJC-111002-2024	2024-01-18	所检项目合格

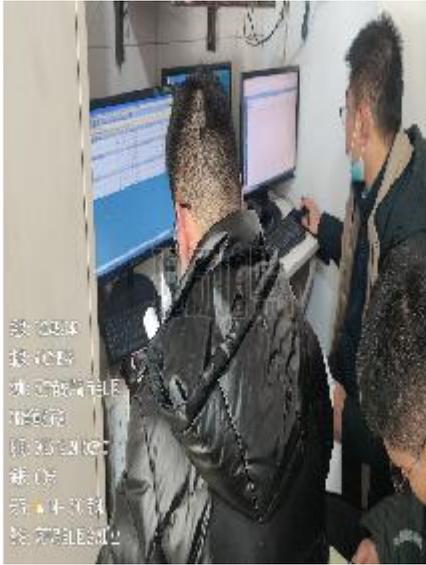
2	葫芦岛市连山区金源矿业有限公司(金属非金属矿山在用安全监控系统111)	DAJC-111052-2023	2023-12-24	合格

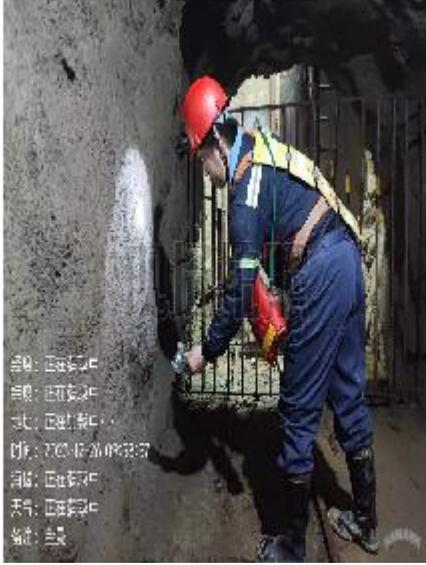
3	烟台金曼投资有限公司(金属非金属地下矿山通风系统检测107)	DAJC-107080-2023	2023-12-26	/

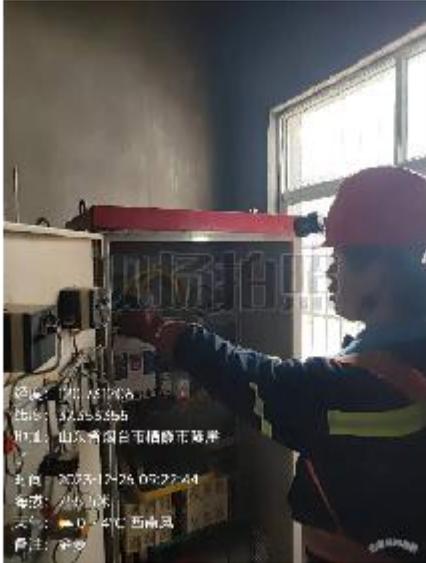
序号	报告名称	报告编号	检测检验时间	报告结论	现场勘验影像资料	备注
4	烟台金曼投资有限公司(金属非金属矿山在用主通风机108)	DAJC-108188-2023	2023-12-26	综合判定合格

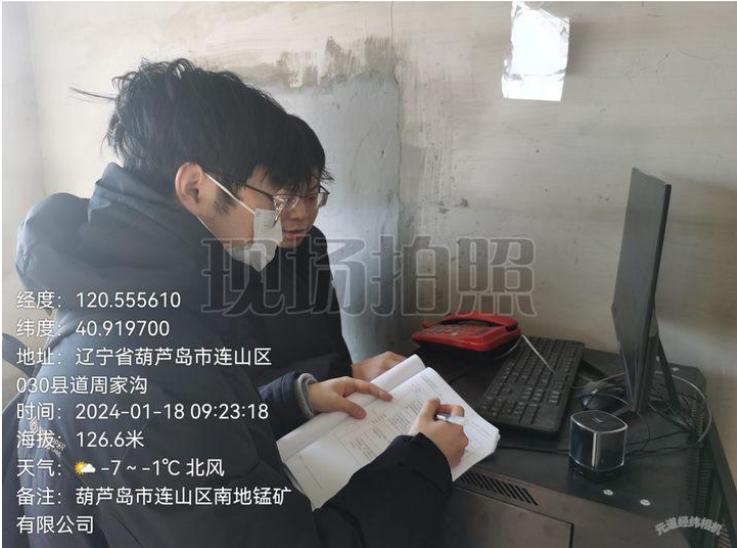
序号	报告名称	报告编号	检测检验时间	报告结论	现场勘验影像资料	备注
7	葫芦岛市连山区南地锰矿有限公司(人员定位系统7F78)	DAJC-7F78001-2024	2024-01-18	合格
