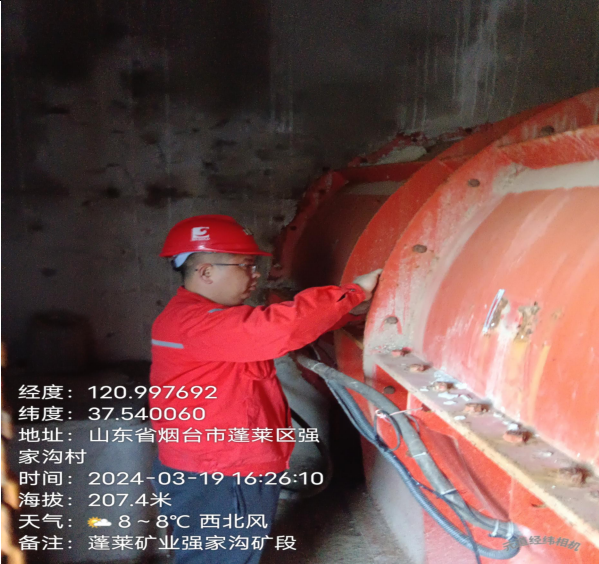
| 序号 | 报告名称 | 报告编号 | 检测检验时间 | 报告结论 | 现场勘验影像资料 | 备注 |
|---|---|---|---|---|---|---|
| 7 | 山东黄金集团蓬莱矿业有限公司<br>(金属非金属矿山在用主通风机108) | DAJC-108083-2024 | 2024-03-19 | 综合判定合格 | <p>经度: 120.997692<br/>纬度: 37.540060<br/>地址: 山东省烟台市蓬莱区强家沟村<br/>时间: 2024-03-19 16:26:10<br/>海拔: 207.4米<br/>天气: 🌤️ 8 ~ 8℃ 西北风<br/>备注: 蓬莱矿业强家沟矿段</p> | |

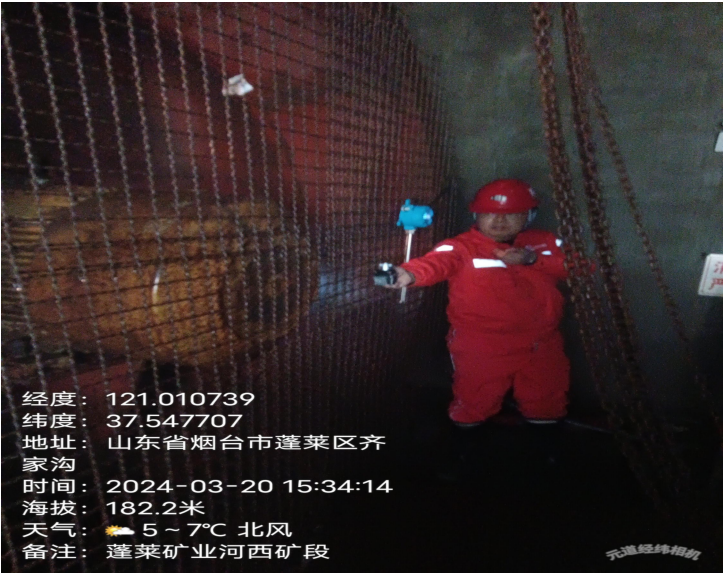
| 序号 | 报告名称 | 报告编号 | 检测检验时间 | 报告结论 | 现场勘验影像资料 | 备注 |
|---|---|---|---|---|---|---|
| 8 | 山东黄金集团蓬莱矿业有限公司<br>(金属非金属矿山在用主通风机108) | DAJC-108084-2024 | 2024-03-20 | 综合判定合格 | <p>经度: 121.010739<br/>纬度: 37.547707<br/>地址: 山东省烟台市蓬莱区齐家沟<br/>时间: 2024-03-20 15:34:14<br/>海拔: 182.2米<br/>天气: 🌤️ 5 ~ 7℃ 北风<br/>备注: 蓬莱矿业河西矿段</p> | |

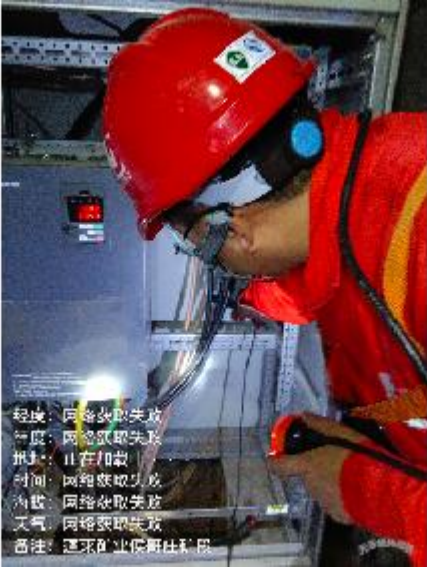
| 序号 | 报告名称 | 报告编号 | 检测检验时间 | 报告结论 | 现场勘验影像资料 | 备注 |
|---|---|---|---|---|---|---|
| 9 | 山东黄金集团蓬莱矿业有限公司<br>(金属非金属矿山在用主通风机108) | DAJC-108085-2024 | 2024-03-19 | 综合判定合格 | <p>经度: 网络获取失败<br/>纬度: 网络获取失败<br/>地址: 正在加载<br/>时间: 网络获取失败<br/>海拔: 网络获取失败<br/>天气: 网络获取失败<br/>备注: 蓬莱矿业保障处科段</p> | |

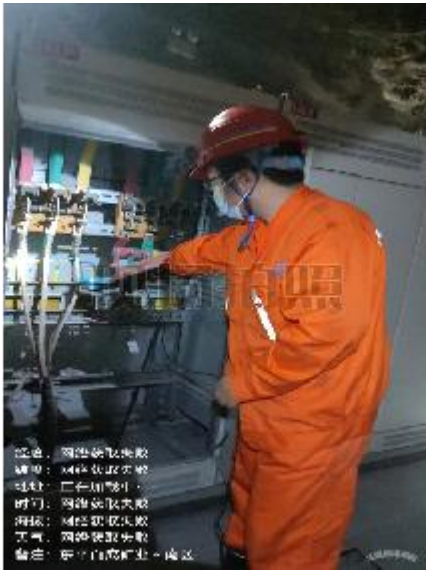
| 序号 | 报告名称 | 报告编号 | 检测检验时间 | 报告结论 | 现场勘验影像资料 | 备注 |
|---|---|---|---|---|---|---|
| 13 | 东平百成矿业有限公司(金属非金属矿山在用主通风机108) | DAJC-108096-2024 | 2024-04-01 | 综合判定合格 | <p>程度: 网络数据失败<br/>位置: 网络数据失败<br/>时间: 网络数据失败<br/>天气: 网络数据失败<br/>备注: 东平百成矿业有限公司</p> | |

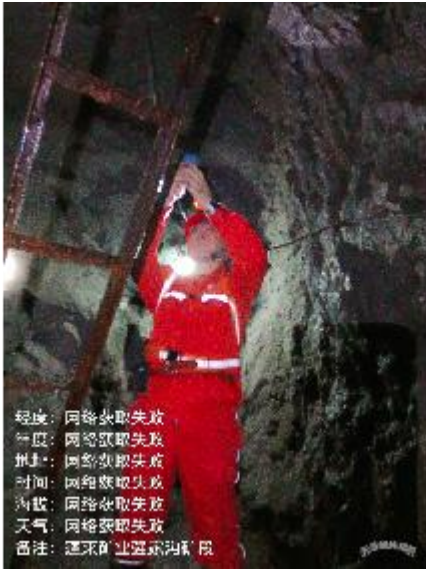
| 序号 | 报告名称 | 报告编号 | 检测检验时间 | 报告结论 | 现场勘验影像资料 | 备注 |
|---|---|---|---|---|---|---|
| 14 | 山东黄金集团蓬莱矿业有限公司(金属非金属矿山通风系统鉴定109) | DAJC-109012-2024 | 2024-03-20 | 综合指标判定:合格 | <p>程度: 网络数据失败<br/>位置: 网络数据失败<br/>时间: 网络数据失败<br/>天气: 网络数据失败<br/>备注: 山东黄金集团蓬莱矿业有限公司</p> | |

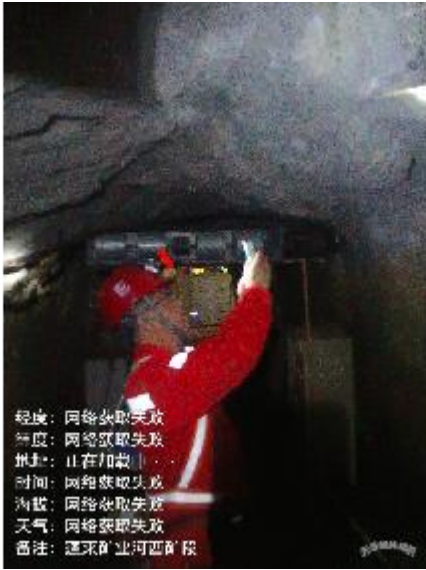
| 序号 | 报告名称 | 报告编号 | 检测检验时间 | 报告结论 | 现场勘验影像资料 | 备注 |
|---|---|---|---|---|---|---|
| 15 | 山东黄金集团蓬莱矿业有限公司(金属非金属矿山通风系统鉴定109) | DAJC-109013-2024 | 2024-03-20 | 综合指标判定:合格 | <p>程度: 网络数据失败<br/>位置: 网络数据失败<br/>时间: 网络数据失败<br/>天气: 网络数据失败<br/>备注: 山东黄金集团蓬莱矿业有限公司</p> | |

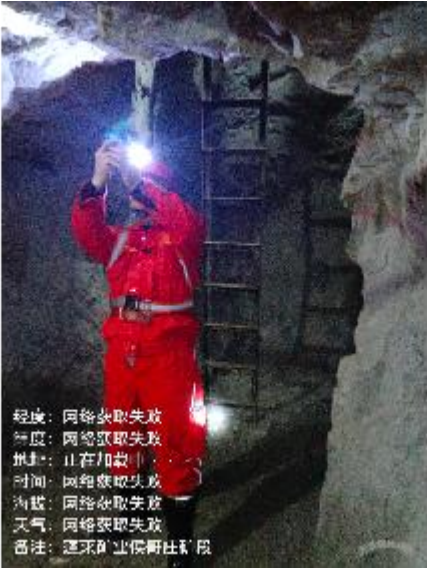
| 序号 | 报告名称 | 报告编号 | 检测检验时间 | 报告结论 | 现场勘验影像资料 | 备注 |
|---|---|---|---|---|---|---|
| 16 | 山东黄金集团蓬莱矿业有限公司(金属非金属矿山通风系统鉴定109) | DAJC-109014-2024 | 2024-03-19 | 综合指标判定:合格 | <p>程度:网络获取失败<br/>精度:网络获取失败<br/>地址:正在加载中...<br/>时间:网络获取失败<br/>海拔:网络获取失败<br/>天气:网络获取失败<br/>备注:蓬莱矿业集团矿业有限公司</p> | |

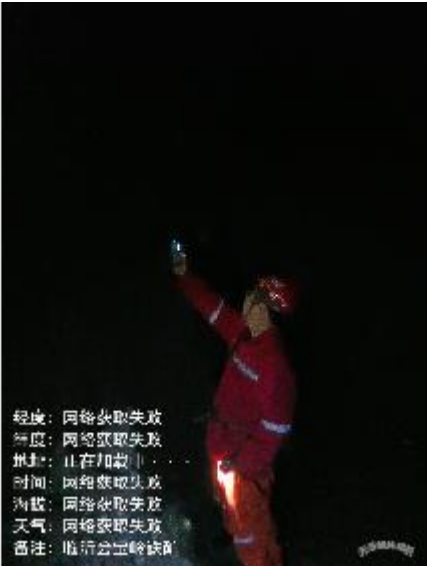
| 序号 | 报告名称 | 报告编号 | 检测检验时间 | 报告结论 | 现场勘验影像资料 | 备注 |
|---|---|---|---|---|---|---|
| 17 | 临沂会宝岭铁矿有限公司(金属非金属矿山通风系统鉴定109) | DAJC-109017-2024 | 2024-04-02~<br>2024-04-03 | 综合指标判定:合格 | <p>程度:网络获取失败<br/>精度:网络获取失败<br/>地址:正在加载中...<br/>时间:网络获取失败<br/>海拔:网络获取失败<br/>天气:网络获取失败<br/>备注:临沂会宝岭铁矿有限公司</p> | |

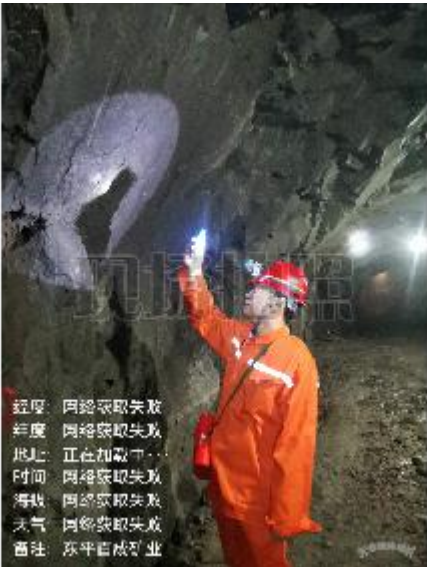
| 序号 | 报告名称 | 报告编号 | 检测检验时间 | 报告结论 | 现场勘验影像资料 | 备注 |
|---|---|---|---|---|---|---|
| 18 | 东平百成矿业有限公司(金属非金属矿山通风系统鉴定109) | DAJC-109018-2024 | 2024-03-31 | 综合指标判定:合格 | <p>程度:网络获取失败<br/>精度:网络获取失败<br/>地址:正在加载中...<br/>时间:网络获取失败<br/>海拔:网络获取失败<br/>天气:网络获取失败<br/>备注:东平百成矿业有限公司</p> | |

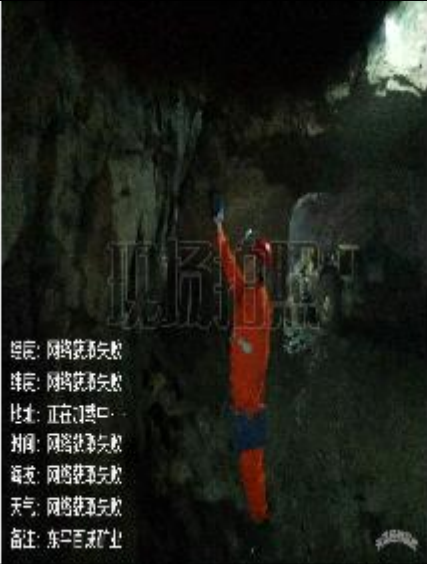
| 序号 | 报告名称 | 报告编号 | 检测检验时间 | 报告结论 | 现场勘验影像资料 | | 备注 |
|---|---|---|---|---|---|---|---|
| 19 | 东平百成矿业有限公司(金属非金属矿山通风系统鉴定109) | DAJC-109019-2024 | 2024-04-01 | 综合指标判定：合格 | | <p>经纬：网络获取失败<br/>经纬：网络获取失败<br/>地址：正在加载中...<br/>时间：网络获取失败<br/>海拔：网络获取失败<br/>天气：网络获取失败<br/>备注：东平百成矿上</p> | |

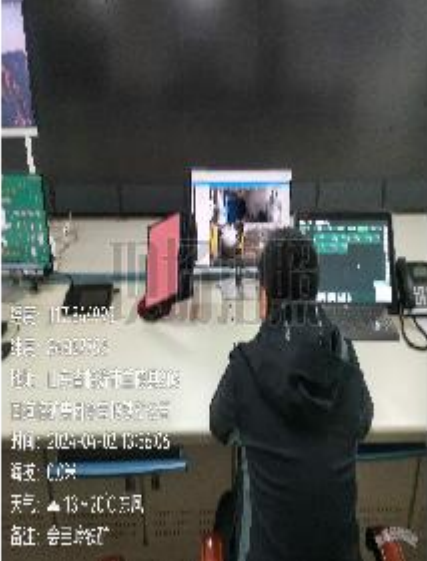
| 序号 | 报告名称 | 报告编号 | 检测检验时间 | 报告结论 | 现场勘验影像资料 | | 备注 |
|---|---|---|---|---|---|---|---|
| 20 | 临沂会宝岭铁矿有限公司(金属非金属矿山在用安全监控系统111) | DAJC-111023-2024 | 2024-04-02 | 所检项目合格 | | <p>经纬：117.244001<br/>经纬：35.332005<br/>地址：山东省临沂市兰山区<br/>目前设备状态：正常<br/>时间：2024-04-02 13:55:05<br/>海拔：0.0米<br/>天气：▲13~20℃东风<br/>备注：会宝岭矿</p> | |
