序号	报告名称	报告编号	检测检验时间	报告结论	现场勘验影像资料	备注
1	贵州开磷有限责任公司(金属非金属地下矿山通风系统检测107)	DAJC-107009-2024	2024-03-07	/

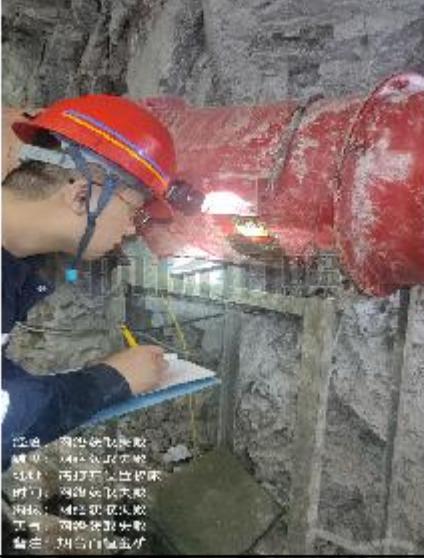
18	烟台市百恒金矿有限公司(矿井局部通风机130)	DAJC-130054-2024	2024-04-24	除压入式(抽出式)通风机间隙项目外,其他所检项目合格。

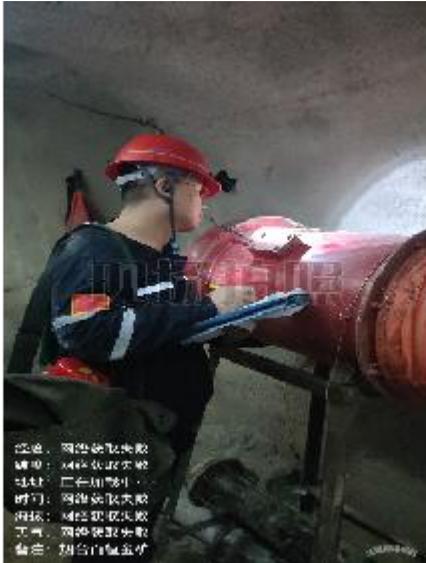
序号	报告名称	报告编号	检测检验时间	报告结论	现场勘验影像资料	备注
19	烟台市百恒金矿有限公司(矿井局部通风机130)	DAJC-130055-2024	2024-04-24	除压入式(抽出式)通风机间隙项目外,其他所检项目合格。

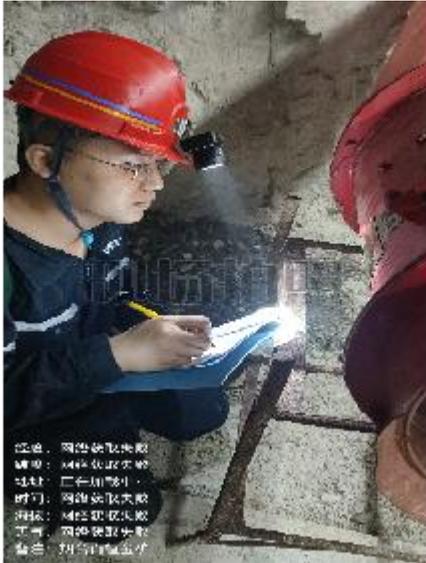
<p> 单位: 烟台百恒金矿 项目: 烟台百恒金矿 地址: 烟台百恒金矿 时间: 烟台百恒金矿 海拔: 烟台百恒金矿 工程: 烟台百恒金矿 姓名: 烟台百恒金矿 </p>	
20	烟台市百恒金矿有限公司(矿井局部通风机130)	DAJC-130056-2024	2024-04-24	除压入式(抽出式)通风机间隙项目外,其他所检项目合格。

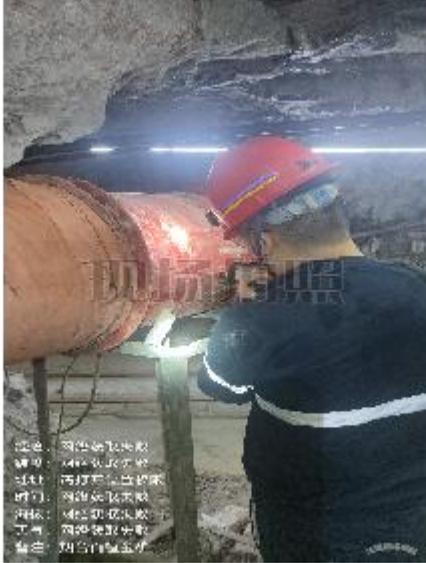
<p> 单位: 烟台百恒金矿 项目: 烟台百恒金矿 地址: 烟台百恒金矿 时间: 烟台百恒金矿 海拔: 烟台百恒金矿 工程: 烟台百恒金矿 姓名: 烟台百恒金矿 </p>	
21	烟台市百恒金矿有限公司(矿井局部通风机130)	DAJC-130057-2024	2024-04-24	除压入式(抽出式)通风机间隙项目外,其他所检项目合格。

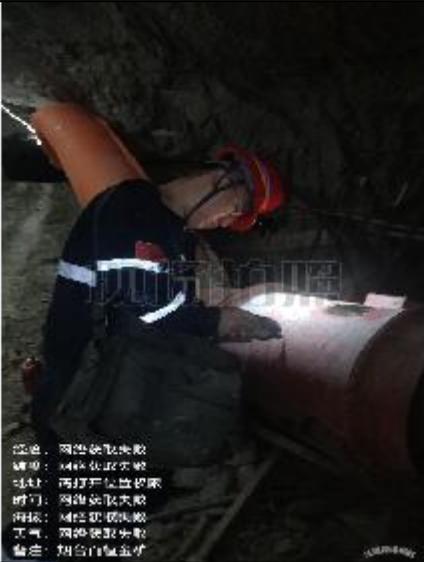
序号	报告名称	报告编号	检测检验时间	报告结论	现场勘验影像资料	备注
22	烟台市百恒金矿有限公司(矿井局部通风机130)	DAJC-130058-2024	2024-04-24	除压入式(抽出式)通风机间隙项目外,其他所检项目合格。

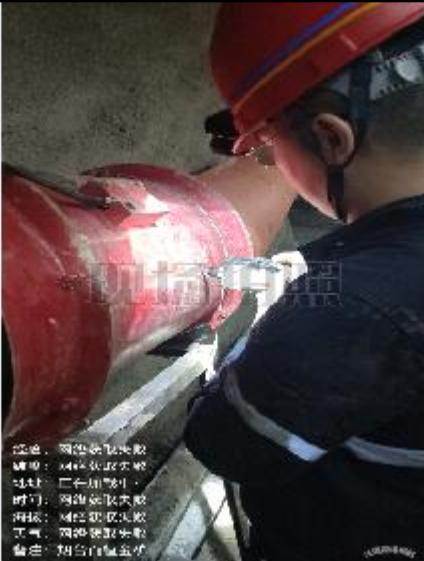
<p> 单位: 烟台百恒金矿 姓名: 张某某 地址: 烟台市莱山区 部门: 烟台百恒金矿 海拔: 烟台百恒金矿 工种: 烟台百恒金矿 备注: 烟台百恒金矿 </p>	
23	烟台市百恒金矿有限公司(矿井局部通风机130)	DAJC-130059-2024	2024-04-24	除压入式(抽出式)通风机间隙项目外,其他所检项目合格。
