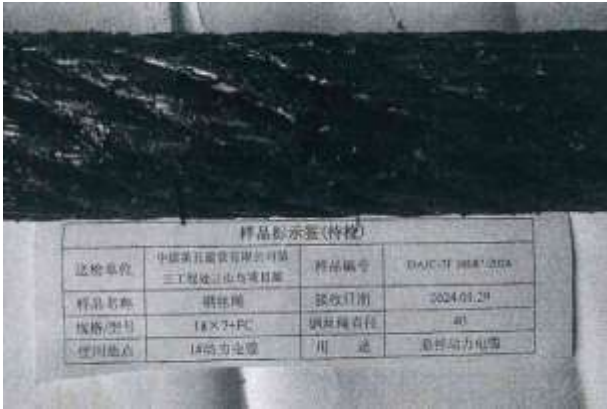
| 序号 | 报告名称 | 报告编号 | 检测检验时间 | 报告结论 | 现场勘验影像资料 |
|---|---|---|---|---|---|
| 86 | 185 中煤第五建设有限公司<br>第三工程处三山岛项目部<br>(矿用钢丝绳 7F38) | DAJC-7F38087-2024 | 2024-2-3 | 所检样品不合格 | |

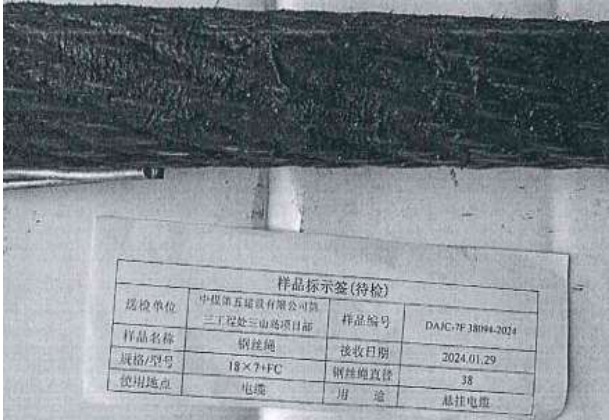
| 序号 | 报告名称 | 报告编号 | 检测检验时间 | 报告结论 | 现场勘验影像资料 |
|---|---|---|---|---|---|
| 91 | 185 中煤第五建设有限公司<br>第三工程处三山岛项目部<br>(矿用钢丝绳 7F38) | DAJC-7F38094-2024 | 2024-2-5 | 所检样品不合格 | |

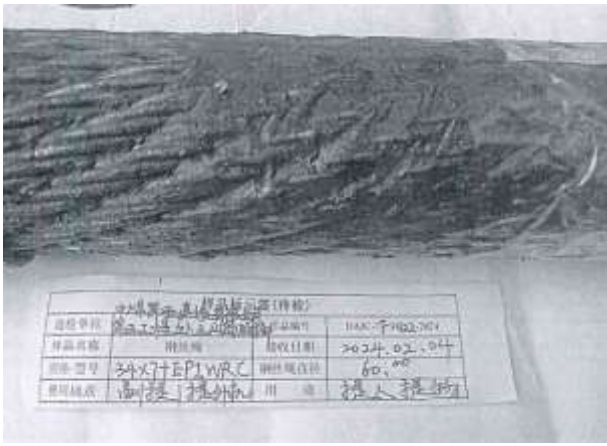
| 序号 | 报告名称 | 报告编号 | 检测检验时间 | 报告结论 | 现场勘验影像资料 |
|---|---|---|---|---|---|
| 107 | 185 中煤第五建设有限公司<br>第三工程处三山岛项目部<br>(矿用钢丝绳 7F38) | DAJC-7F38122-2024 | 2024-2-18 | 所检样品不合格 | |

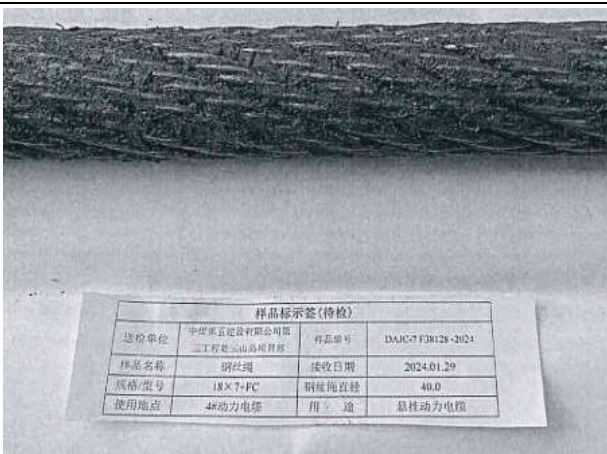
| 序号 | 报告名称 | 报告编号 | 检测检验时间 | 报告结论 | 现场勘验影像资料 |
|---|---|---|---|---|---|
| 113 | 185 中煤第五建设有限公司<br>第三工程处三山岛项目部<br>(矿用钢丝绳 7F38) | DAJC-7F38128-2024 | 2024-2-19 | 所检样品不合格 | |
