| 序号 | 报告名称 | 报告编号 | 检测检验时间 | 报告结论 | 现场勘验影像资料 | 备注 |

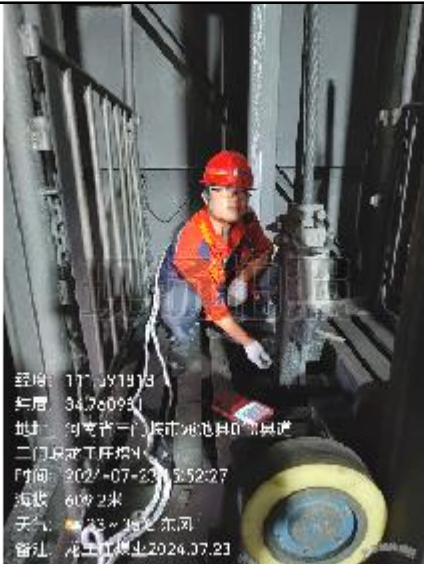
| 序号 | 报告名称 | 报告编号 | 检测检验时间 | 报告结论 | 现场勘验影像资料 | 备注 |
|---|---|---|---|---|---|---|
| | 龙王庄(矿用机械部件无损检测7M10) | DAJC-7M10202-2024 | 2024-07-23 | 所检工件暴露部位经超声波探伤未发现超过Φ2mm当量平底孔缺陷。 | <p>经纬: 117.391913<br/>高程: 34.760991<br/>地址: 河南省三门峡市灵宝市川口街道<br/>三门峡市王坪镇4<br/>时间: 2024-07-23 15:52:27<br/>海拔: 609.2米<br/>天气: 晴<br/>备注: 2024.07.23</p> | |

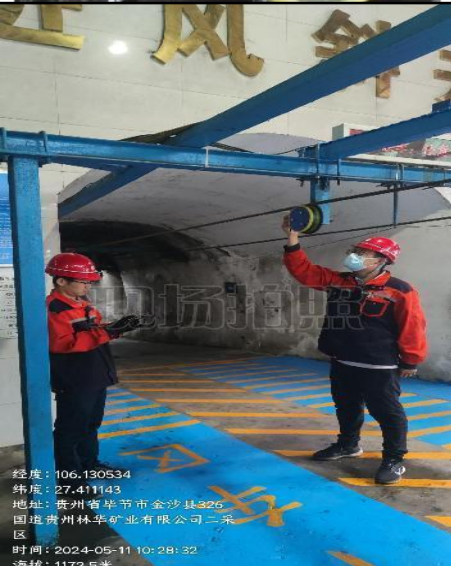
| 序号 | 报告名称 | 报告编号 | 检测检验时间 | 报告结论 | 现场勘验影像资料 | 备注 |
|---|---|---|---|---|---|---|
| | 贵州林华矿业有限公司(煤矿用架空乘人装置7M07) | DAJC-7M07013-2024 | 2024-06-02 | 除液压系统压力表准确等级外, 合格 | <p>经纬: 106.130534<br/>纬度: 27.411143<br/>地址: 贵州省毕节市金沙县326<br/>国道贵州林华矿业有限公司二采区<br/>时间: 2024-05-11 10:28:32<br/>海拔: 1172.5米</p> | |

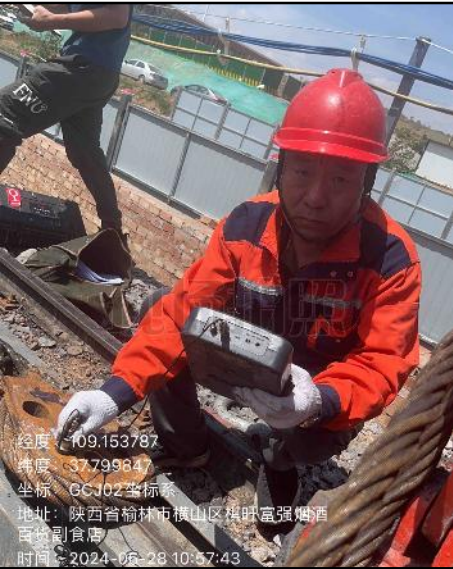
| | 陕西元盛煤业有限公司(矿用机械部件无损检测7M10) | DAJC-7M10179-2024 | 2024-07-04 | 所检工件暴露部位经超声波探伤未发现超过Φ2mm当量平底孔缺陷。 | <p>经度: 109.153787<br/>纬度: 37.799647<br/>坐标: GCJ02坐标系<br/>地址: 陕西省榆林市横山区横山富强烟酒百货副食店<br/>时间: 2024-06-28 10:57:43</p> | | |

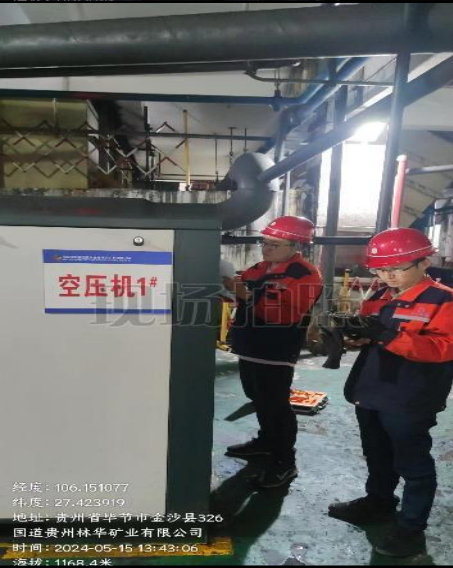
| | 贵州林华矿业有限公司(煤矿在用空气压缩机7M11) | DAJC-7M11108-2024 | 2024-06-12 | 除风包未安装温度传感器、释压阀, 转速无法判定外, 所检项目合格 | <p>经度: 106.151077<br/>纬度: 27.423019<br/>地址: 贵州省毕节市金沙县326国道贵州林华矿业有限公司<br/>时间: 2024-05-15 13:43:06<br/>海拔: 1168.4米</p> | |

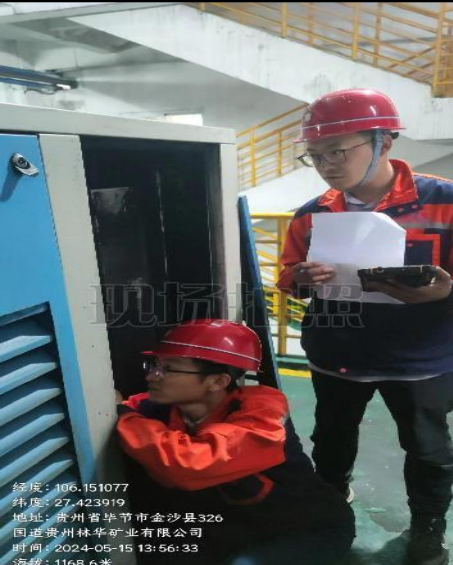
| | 贵州林华矿业有限公司(煤矿在用空气压缩机7M11) | DAJC-7M11109-2024 | 2024-06-12 | 除风包未安装温度传感器、释压阀，转速无法判定外，所检项目合格 | <p>经度: 106.151077<br/>纬度: 27.423919<br/>地址: 贵州省毕节市金沙县326国道贵州林华矿业有限公司<br/>时间: 2024-05-15 13:56:33<br/>海拔: 1168.6米</p> | |

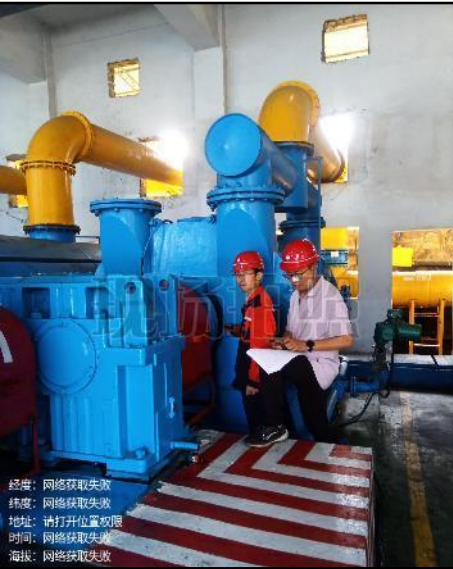
| | 贵州林华矿业有限公司(煤矿用水环真空泵7M75) | DAJC-7M75013-2024 | 2024-06-02 | 除液压系统压力表准确度等级外，合格 | <p>经纬: 网络获取失败<br/>纬度: 网络获取失败<br/>地址: 请打开位置权限<br/>时间: 网络获取失败<br/>海拔: 网络获取失败</p> | |
