| 序号 | 报告名称 | 报告编号 | 检测检验时间 | 报告结论 | 现场勘验影像资料 | 备注 |

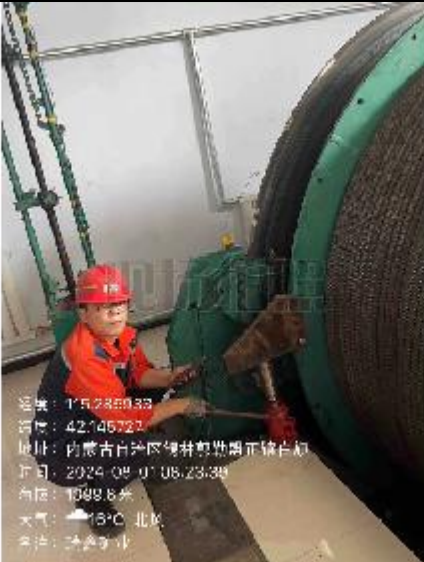
| 序号 | 报告名称 | 报告编号 | 检测检验时间 | 报告结论 | 现场勘验影像资料 | 备注 |
|---|---|---|---|---|---|---|
| 1 | 正镶白旗瑞鑫矿业有限公司(金属非金属矿山在用缠绕式提升机7F01) | DAJC-7F01053-2024 | 2024-08-01 | 综合判定该提升机合格。 | <p>经纬: 115.285033<br/>海拔: 42.145727<br/>地址: 内蒙古自治区锡林郭勒盟正镶白旗<br/>时间: 2024-08-01 08:23:34<br/>海拔: 1088.6米<br/>天气: 13°C 北风<br/>备注: 24.5度</p> | |

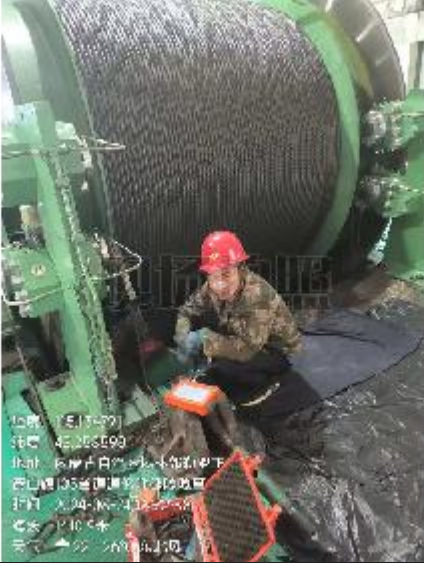
| 序号 | 报告名称 | 报告编号 | 检测检验时间 | 报告结论 | 现场勘验影像资料 | 备注 |
|---|---|---|---|---|---|---|
| 2 | 正镶白旗乾金达矿业有限责任公司(金属非金属矿山在用缠绕式提升机7F01) | DAJC-7F01061-2024 | 2024-08-24 | 综合判定: 合格。 | <p>经纬: 115.285033<br/>海拔: 42.145727<br/>地址: 内蒙古自治区锡林郭勒盟正镶白旗<br/>时间: 2024-08-24 10:55:00<br/>海拔: 1088.6米<br/>天气: 13°C 北风<br/>备注: 24.5度</p> | |

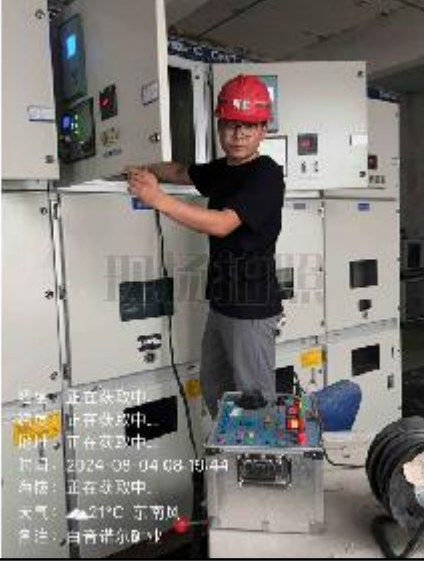
| 序号 | 报告名称 | 报告编号 | 检测检验时间 | 报告结论 | 现场勘验影像资料 | 备注 |
|---|---|---|---|---|---|---|
| 3 | 赤峰中色白音诺尔矿业有限公司(高低压开关柜7F14) | DAJC-7F144739-2024 | 2024-08-04 | 合格 | <p>经纬: 正在获取中<br/>海拔: 正在获取中<br/>地址: 正在获取中<br/>时间: 2024-08-04 08:10:44<br/>海拔: 正在获取中<br/>天气: 21°C 东南风<br/>备注: 白音诺尔矿</p> | |

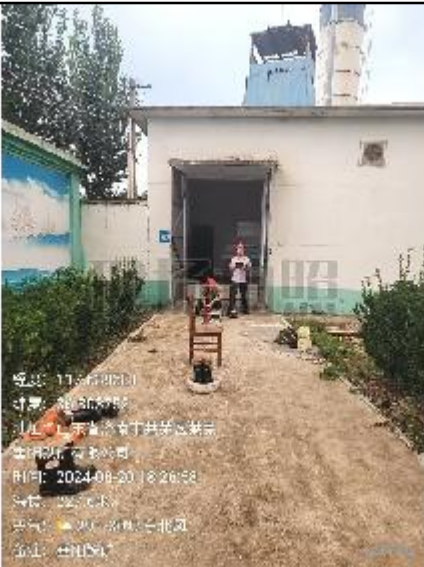
| 4 | 莱芜市垂阳铁矿有限公司(绝缘安全工器具7F23) | DAJC-7F23259-2024 | 2024-08-20 | 合格 | | |

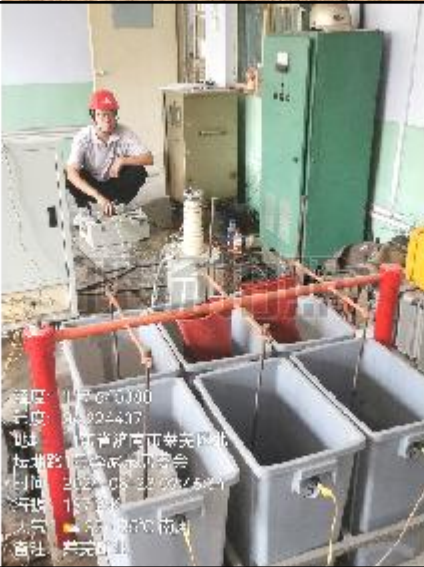
| 5 | 莱芜钢铁集团莱芜矿业有限公司(绝缘安全工器具7F23) | DAJC-7F23266-2024 | 2024-08-23 | 合格 | | 266~271 |

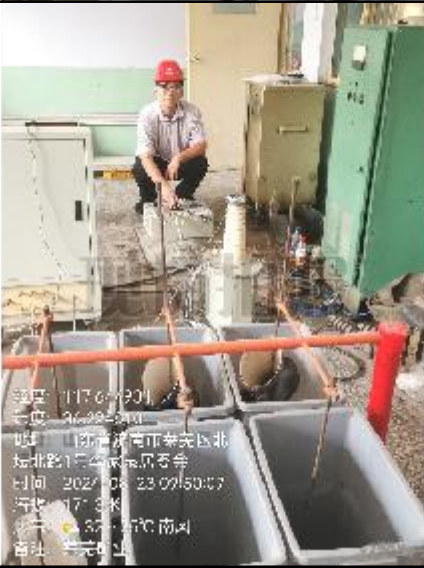
| 6 | 莱芜钢铁集团莱芜矿业有限公司(绝缘安全工器具7F23) | DAJC-7F23272-2024 | 2024-08-23 | 合格 | | 272~275 |

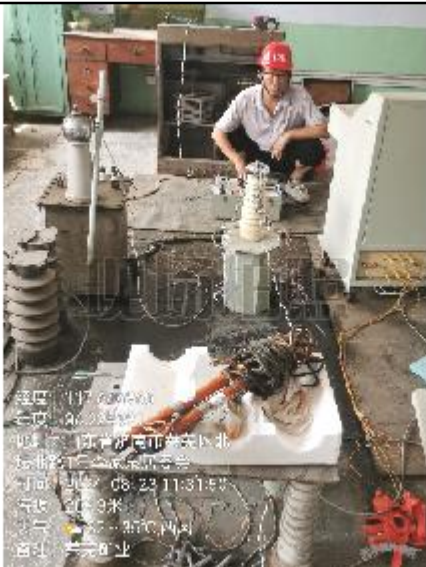
| 7 | 莱芜钢铁集团莱芜矿业有限公司<br>(绝缘安全工器具7F23) | DAJC-7F23276-2024 | 2024-08-23 | 合格 | | 276~281 |

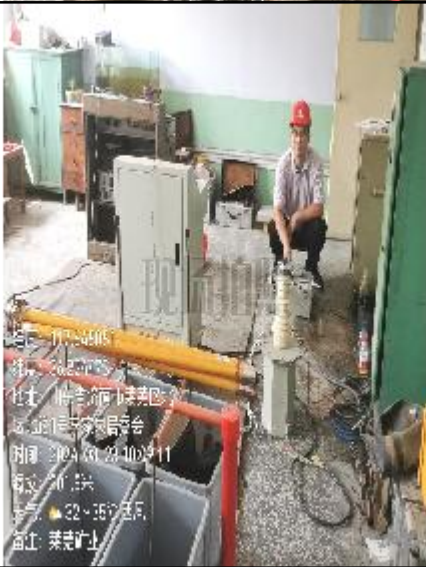
| 8 | 莱芜钢铁集团莱芜矿业有限公司<br>(绝缘安全工器具7F23) | DAJC-7F23282-2024 | 2024-08-23 | 合格 | | 282~283 |

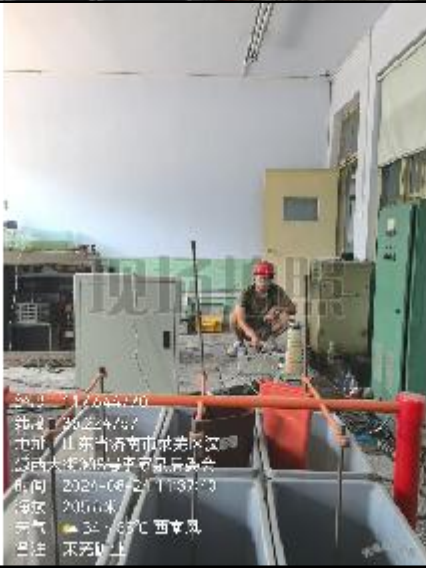
| 9 | 莱芜钢铁集团莱芜矿业有限公司<br>(绝缘安全工器具7F23) | DAJC-7F23284-2024 | 2024-08-24 | 合格 | | 284~286 |

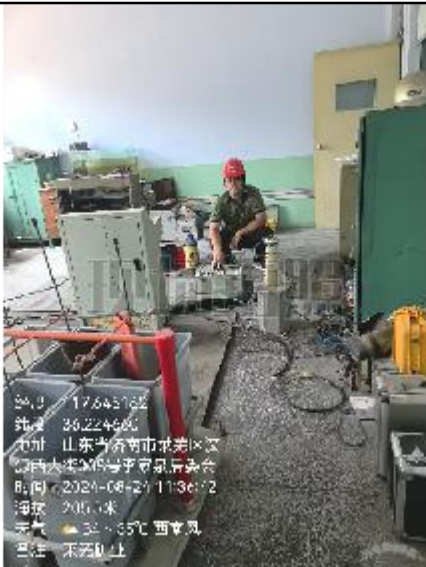
| 10 | 莱芜钢铁集团莱芜矿业有限公司<br>(绝缘安全工器具7F23) | DAJC-7F23287-2024 | 2024-08-24 | 合格 | <p>经纬度 117.6451622<br/>海拔 36.224666<br/>地址 山东省济南市莱芜区<br/>莱钢集团2005号平炉炼钢车间<br/>时间 2024-08-24 11:36:12<br/>海拔 36.22米<br/>天气 36.22℃ 雷阵雨<br/>备注 莱芜市上</p> | 287~289 |

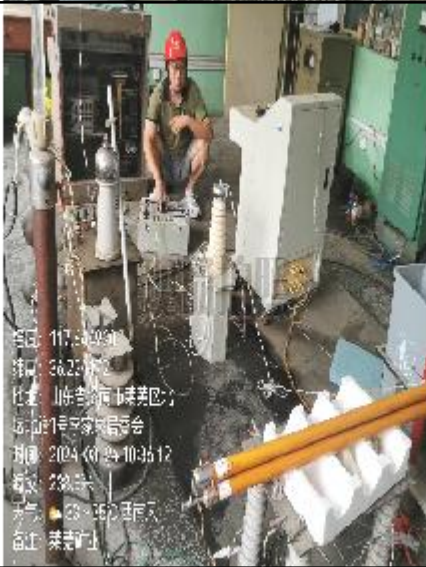
| 11 | 莱芜钢铁集团莱芜矿业有限公司<br>(绝缘安全工器具7F23) | DAJC-7F23290-2024 | 2024-08-24 | 合格 | <p>经纬度 117.6451622<br/>海拔 36.224666<br/>地址 山东省济南市莱芜区<br/>莱钢集团2005号平炉炼钢车间<br/>时间 2024-08-24 10:35:12<br/>海拔 36.22米<br/>天气 36.22℃ 雷阵雨<br/>备注 莱芜市上</p> | |

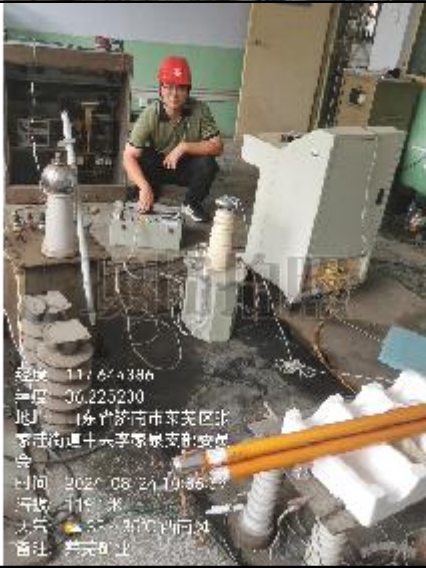
| 12 | 莱芜钢铁集团莱芜矿业有限公司<br>(绝缘安全工器具7F23) | DAJC-7F23291-2024 | 2024-08-24 | 合格 | <p>经纬度 117.6451622<br/>海拔 36.224666<br/>地址 山东省济南市莱芜区<br/>莱钢集团2005号平炉炼钢车间<br/>时间 2024-08-24 19:36:12<br/>海拔 36.22米<br/>天气 36.22℃ 雷阵雨<br/>备注 莱芜市上</p> | |

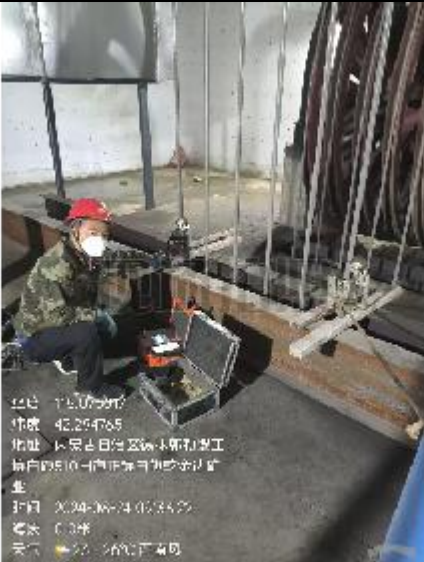
| 序号 | 报告名称 | 报告编号 | 检测检验时间 | 报告结论 | 现场勘验影像资料 | 备注 |
|---|---|---|---|---|---|---|
| 13 | 正镶白旗乾金达矿业有限责任公司(钢丝绳(缆)在线无损检测7F61) | DAJC-7F61440-2024 | 2024-08-24 | 所检钢丝绳符合MT/T970-2005的要求。<br>1#首绳：面积损失百分比为：2.63%（小于5%），为正常； | <p>经纬：112.075297<br/>海拔：42.254765<br/>地址：内蒙古自治区包头市固阳县<br/>固阳县101国道南侧内蒙古乾金达矿业<br/>时间：2024-08-24 05:38:29<br/>海拔：0.0米<br/>天气：22~26℃晴转雷</p> | |

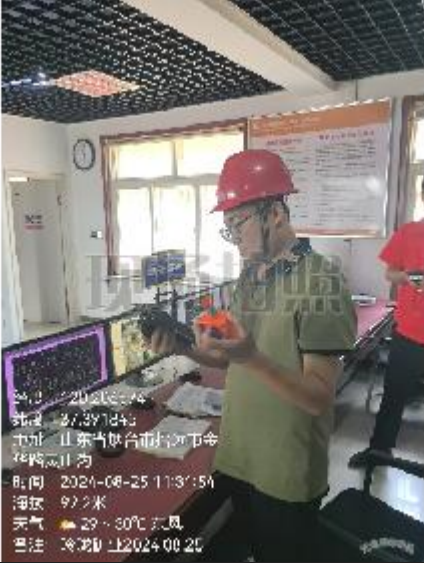
| 序号 | 报告名称 | 报告编号 | 检测检验时间 | 报告结论 | 现场勘验影像资料 | 备注 |
|---|---|---|---|---|---|---|
| 14 | 山东黄金矿业(玲珑)有限公司(人员定位系统7F78) | DAJC-7F78032-2024 | 2024-08-25 | 合格 | <p>经纬：120.616274<br/>海拔：27.891843<br/>地址：山东省烟台市莱州市<br/>莱州莱州街<br/>时间：2024-08-25 11:31:54<br/>海拔：92.2米<br/>天气：29~30℃无风<br/>备注：检测 2024-08-25</p> | |

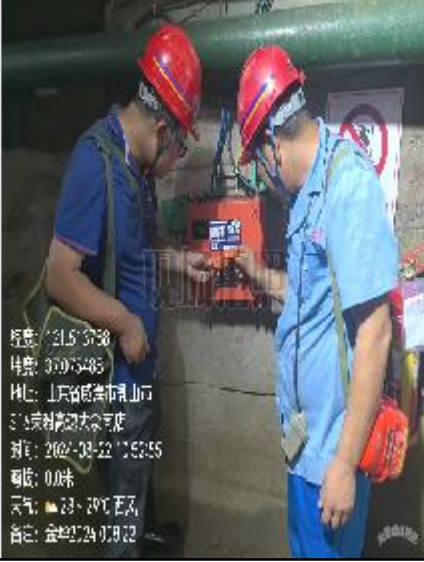
| 序号 | 报告名称 | 报告编号 | 检测检验时间 | 报告结论 | 现场勘验影像资料 | 备注 |
|---|---|---|---|---|---|---|
| 15 | 乳山市金华矿业公司唐家沟矿区(人员定位系统7F78) | DAJC-7F78034-2024 | 2024-08-22 | 合格 | <p>经纬：121.53758<br/>海拔：309.5483<br/>地址：山东省威海市乳山市<br/>乳山市唐家沟矿区<br/>时间：2024-08-22 16:24:55<br/>海拔：0.0米<br/>天气：23~29℃无风<br/>备注：检测 2024-08-22</p> | |

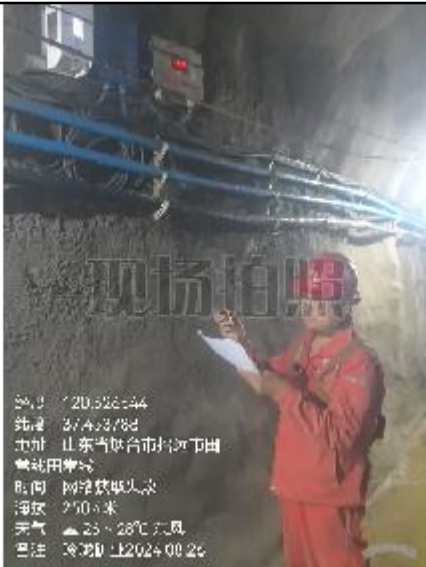
| 16 | 山东黄金矿业(玲珑)有限公司(人员定位系统7F78) | DAJC-7F78035-2024 | 2024-08-26 | 合格 | <p>现场拍照</p> <p>设备ID: 2024082644<br/>设备号: 3743782<br/>地址: 山东省烟台市莱州市<br/>黄城田矿<br/>时间: 网络数据接入<br/>海拔: 250.6米<br/>天气: 23 ~ 28℃ 无风<br/>备注: 2024-08-26</p> | | |

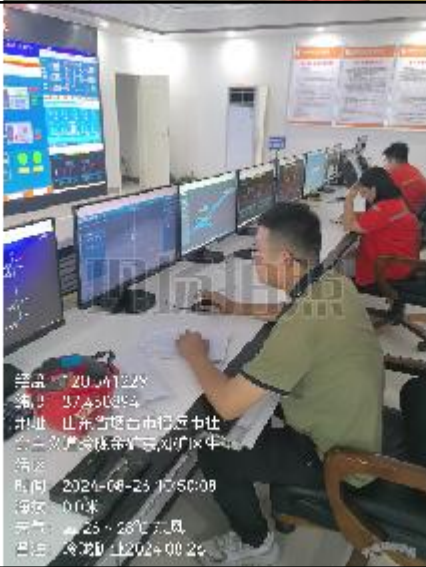
| 17 | 山东黄金矿业(玲珑)有限公司(人员定位系统7F78) | DAJC-7F78036-2024 | 2024-08-26 | 合格 | <p>设备ID: 2024082644<br/>设备号: 3743782<br/>地址: 山东省烟台市莱州市<br/>黄城田矿<br/>时间: 2024-08-26 17:50:00<br/>海拔: 0.0米<br/>天气: 23 ~ 28℃ 无风<br/>备注: 2024-08-26</p> | | |

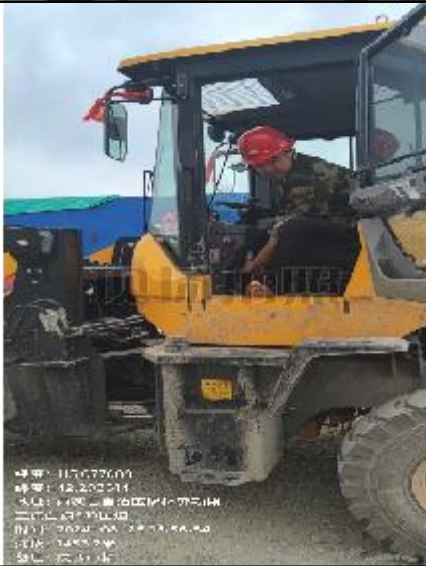
| 18 | 陕西中拓齐源建设有限公司正镶白旗分公司(矿用装载机7F89) | DAJC-7F89069-2024 | 2024-08-25 | 合格 | <p>设备ID: 2024082544<br/>设备号: 3743782<br/>地址: 陕西省榆林市正镶白旗<br/>中拓齐源建设有限公司<br/>时间: 2024-08-25 17:50:00<br/>海拔: 0.0米<br/>天气: 23 ~ 28℃ 无风<br/>备注: 2024-08-25</p> | | |

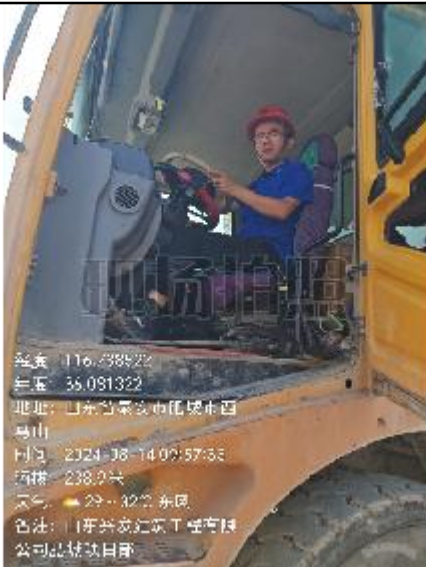
| 19 | 山东兴发建筑工程有限公司(非公路机械传动宽体自卸车7F96) | DAJC-7F96218-2024 | 2024-08-14 | 合格 | <p>经度: 116.238522<br/>纬度: 35.081322<br/>地址: 山东烟台市莱州市西<br/>马山<br/>时间: 2024-08-14 09:57:58<br/>海拔: 238.0米<br/>天气: 晴 29~32℃ 东南<br/>备注: 山东兴发建筑工程有限公司<br/>公司品牌项目</p> | | |

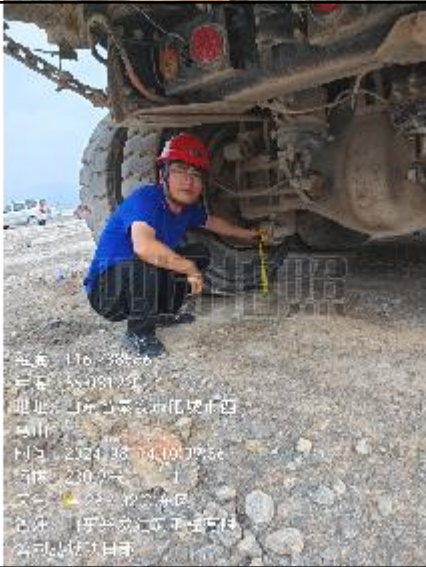
| 20 | 山东兴发建筑工程有限公司(非公路机械传动宽体自卸车7F96) | DAJC-7F96219-2024 | 2024-08-14 | 合格 | <p>经度: 116.238522<br/>纬度: 35.081322<br/>地址: 山东烟台市莱州市西<br/>马山<br/>时间: 2024-08-14 09:57:58<br/>海拔: 238.0米<br/>天气: 晴 29~32℃ 东南<br/>备注: 山东兴发建筑工程有限公司<br/>公司品牌项目</p> | | |

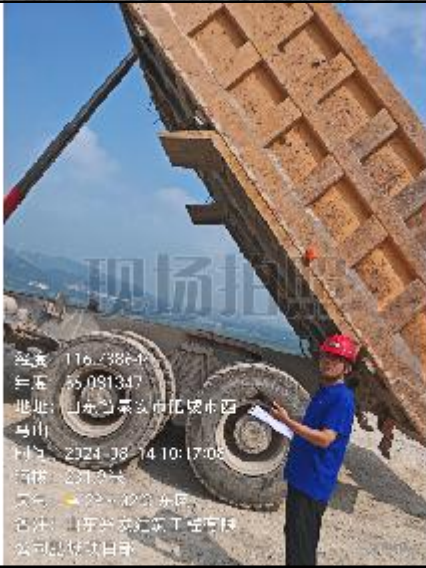
| 21 | 山东兴发建筑工程有限公司(非公路机械传动宽体自卸车7F96) | DAJC-7F96220-2024 | 2024-08-14 | 合格 | <p>经度: 116.238522<br/>纬度: 35.081347<br/>地址: 山东烟台市莱州市西<br/>马山<br/>时间: 2024-08-14 10:17:08<br/>海拔: 238.0米<br/>天气: 晴 29~32℃ 东南<br/>备注: 山东兴发建筑工程有限公司<br/>公司品牌项目</p> | | |

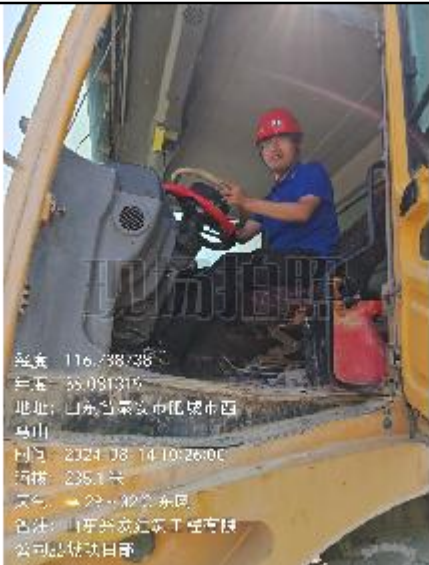
| 22 | 山东兴发建筑工程有限公司(非公路机械传动宽体自卸车7F96) | DAJC-7F96221-2024 | 2024-08-14 | 合格 | <p>经纬度: 116.738738°<br/>海拔: 35.031315<br/>地址: 山东省泰安市岱岳市西<br/>岳山<br/>时间: 2024-08-14 10:26:00<br/>海拔: 235.1米<br/>天气: 晴, 22.1℃, 微风<br/>备注: 山东兴发建筑工程有限公司<br/>司机: 张庆良</p> | | |

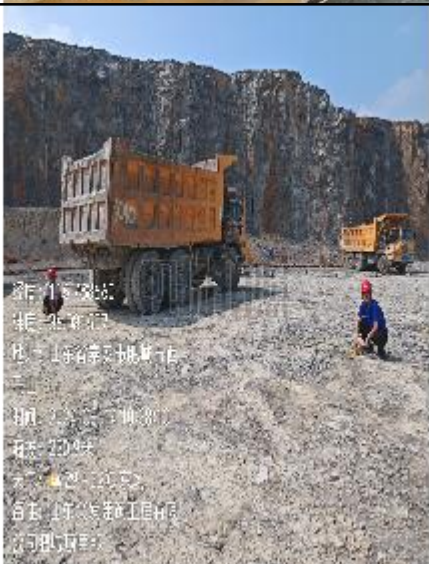
| 23 | 山东兴发建筑工程有限公司(非公路机械传动宽体自卸车7F96) | DAJC-7F96222-2024 | 2024-08-14 | 合格 | <p>经纬度: 116.738738°<br/>海拔: 35.031315<br/>地址: 山东省泰安市岱岳市西<br/>岳山<br/>时间: 2024-08-14 10:26:00<br/>海拔: 235.1米<br/>天气: 晴, 22.1℃, 微风<br/>备注: 山东兴发建筑工程有限公司<br/>司机: 张庆良</p> | | |

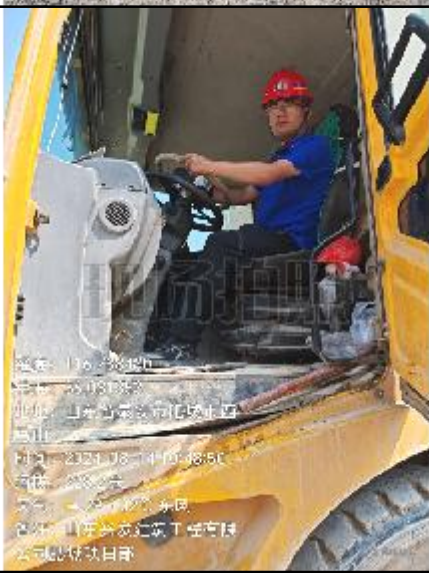
| 24 | 山东兴发建筑工程有限公司(非公路机械传动宽体自卸车7F96) | DAJC-7F96223-2024 | 2024-08-14 | 合格 | <p>经纬度: 116.738738°<br/>海拔: 35.031315<br/>地址: 山东省泰安市岱岳市西<br/>岳山<br/>时间: 2024-08-14 10:26:00<br/>海拔: 235.1米<br/>天气: 晴, 22.1℃, 微风<br/>备注: 山东兴发建筑工程有限公司<br/>司机: 张庆良</p> | | |

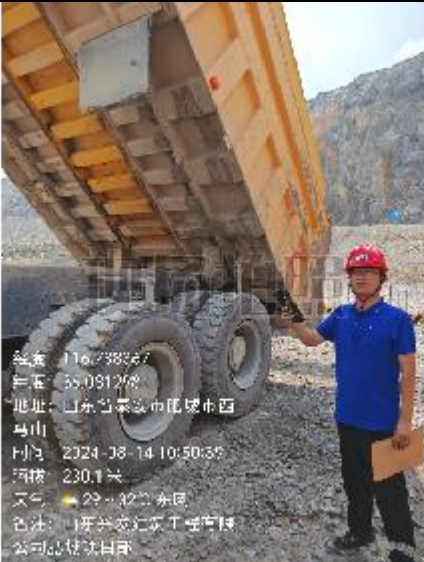
| 序号 | 报告名称 | 报告编号 | 检测检验时间 | 报告结论 | 现场勘验影像资料 | 备注 |
|---|---|---|---|---|---|---|
| 25 | 山东兴发建筑工程有限公司(非公路机械传动宽体自卸车7F96) | DAJC-7F96224-2024 | 2024-08-14 | 合格 | <p>经纬: 116.738367<br/>高程: 35.031268<br/>地址: 山东省泰安市肥城市西马山<br/>时间: 2024-08-14 10:50:35<br/>海拔: 230.1米<br/>天气: 晴 29℃ 微风<br/>备注: 山东兴发建筑工程有限公司<br/>公司总经办记录</p> | |

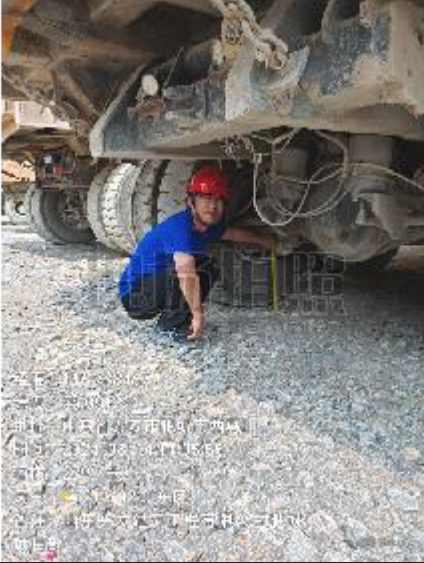
| 序号 | 报告名称 | 报告编号 | 检测检验时间 | 报告结论 | 现场勘验影像资料 | 备注 |
|---|---|---|---|---|---|---|
| 26 | 山东兴发建筑工程有限公司(非公路机械传动宽体自卸车7F96) | DAJC-7F96225-2024 | 2024-08-14 | 合格 | <p>经纬: 116.738367<br/>高程: 35.031268<br/>地址: 山东省泰安市肥城市西马山<br/>时间: 2024-08-14 11:05:00<br/>海拔: 230.1米<br/>天气: 晴 29℃ 微风<br/>备注: 山东兴发建筑工程有限公司<br/>公司总经办记录</p> | |

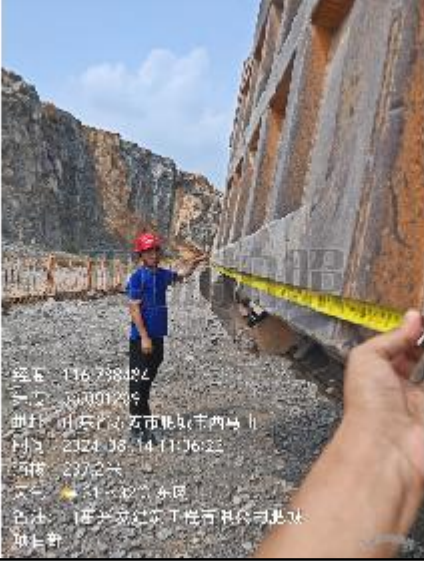
| 序号 | 报告名称 | 报告编号 | 检测检验时间 | 报告结论 | 现场勘验影像资料 | 备注 |
|---|---|---|---|---|---|---|
| 27 | 山东兴发建筑工程有限公司(非公路机械传动宽体自卸车7F96) | DAJC-7F96226-2024 | 2024-08-14 | 合格 | <p>经纬: 116.738367<br/>高程: 35.031268<br/>地址: 山东省泰安市肥城市西马山<br/>时间: 2024-08-14 11:16:22<br/>海拔: 230.1米<br/>天气: 晴 29℃ 微风<br/>备注: 山东兴发建筑工程有限公司<br/>公司总经办记录</p> | |

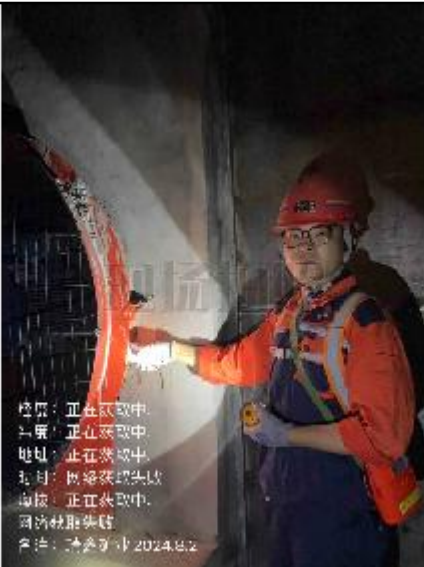
| 28 | 正镶白旗瑞鑫矿业有限公司(矿用通风机7FA11) | DAJC-7FA1065-2024 | 2024-08-02 | 除轴承温度外，其他所检项目合格。 | | | |

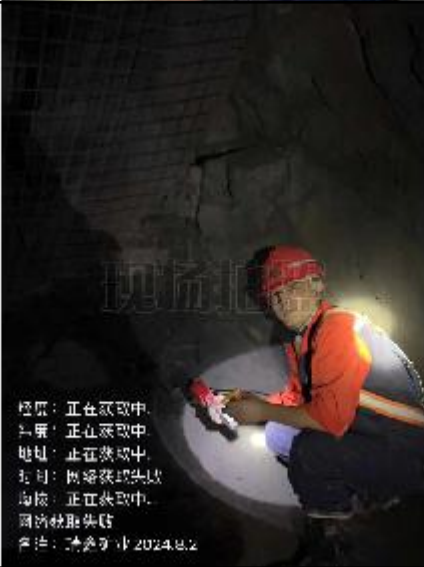
| 29 | 正镶白旗瑞鑫矿业有限公司(矿用通风机7FA11) | DAJC-7FA1066-2024 | 2024-08-02 | 除轴承温度外，其他所检项目合格。 | | | |

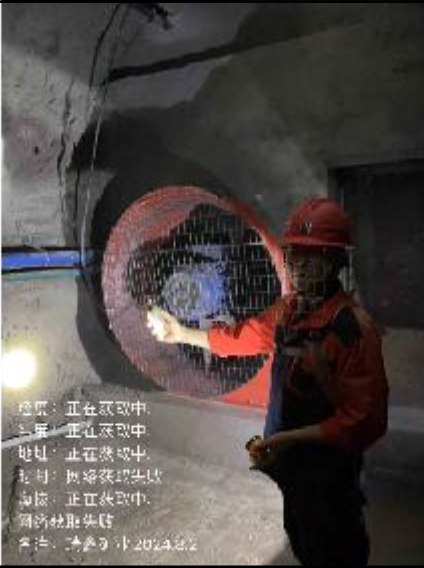
| 30 | 正镶白旗瑞鑫矿业有限公司(矿用通风机7FA11) | DAJC-7FA1067-2024 | 2024-08-02 | 除轴承温度外，其他所检项目合格。 | | | |

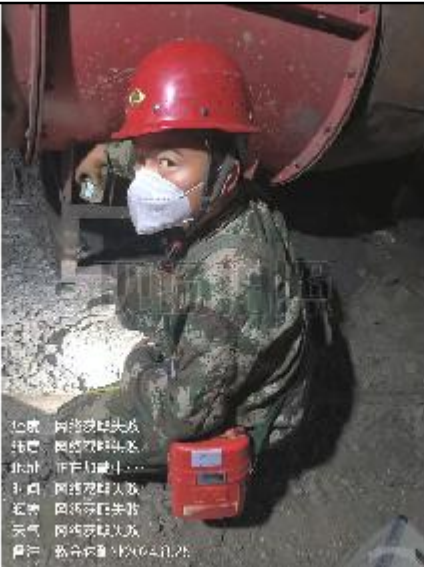
| 31 | 正镶白旗乾金达<br>矿业有限责任公<br>司(矿用通风机<br>7FA11) | DAJC-7FA1068-2024 | 2024-08-25 | 合格。 | <p>仁波 网络摄像机<br/>经纬度 网络摄像机<br/>地址 网络摄像机<br/>品牌 网络摄像机<br/>天气 网络摄像机<br/>备注 网络摄像机</p> | | |

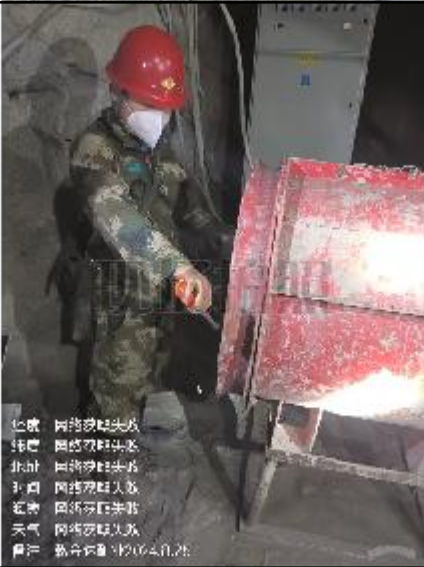
| 32 | 正镶白旗乾金达<br>矿业有限责任公<br>司(矿用通风机<br>7FA11) | DAJC-7FA1069-2024 | 2024-08-25 | 合格。 | <p>仁波 网络摄像机<br/>经纬度 网络摄像机<br/>地址 网络摄像机<br/>品牌 网络摄像机<br/>天气 网络摄像机<br/>备注 网络摄像机</p> | | |

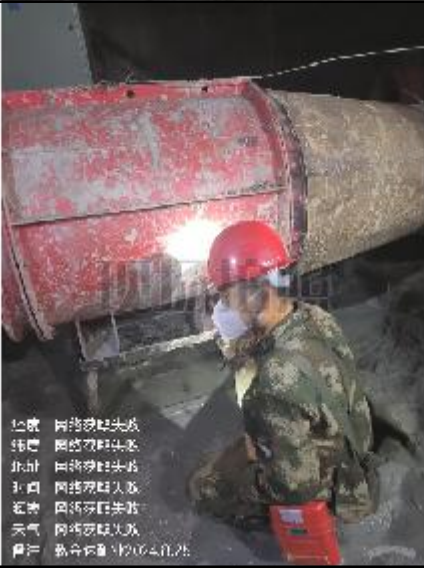
| 33 | 正镶白旗乾金达<br>矿业有限责任公<br>司(矿用通风机<br>7FA11) | DAJC-7FA1070-2024 | 2024-08-25 | 合格。 | <p>仁波 网络摄像机<br/>经纬度 网络摄像机<br/>地址 网络摄像机<br/>品牌 网络摄像机<br/>天气 网络摄像机<br/>备注 网络摄像机</p> | | |

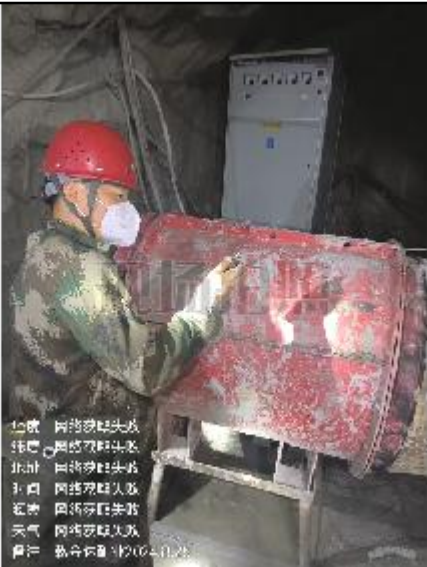
| 34 | 正镶白旗乾金达<br>矿业有限责任公<br>司(矿用通风机<br>7FA11) | DAJC-7FA1071-2024 | 2024-08-25 | 合格。 | | | |

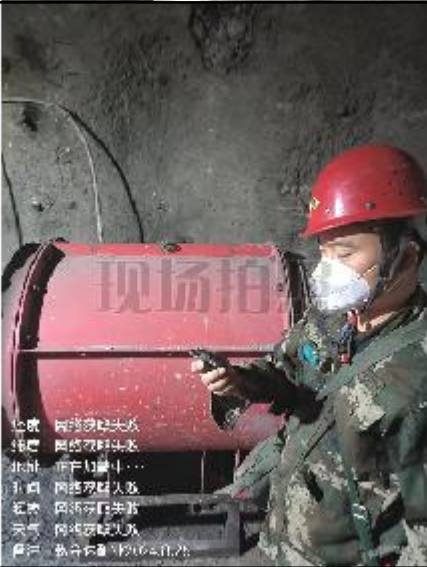
| 35 | 正镶白旗乾金达<br>矿业有限责任公<br>司(矿用通风机<br>7FA11) | DAJC-7FA1072-2024 | 2024-08-25 | 合格。 | | | |

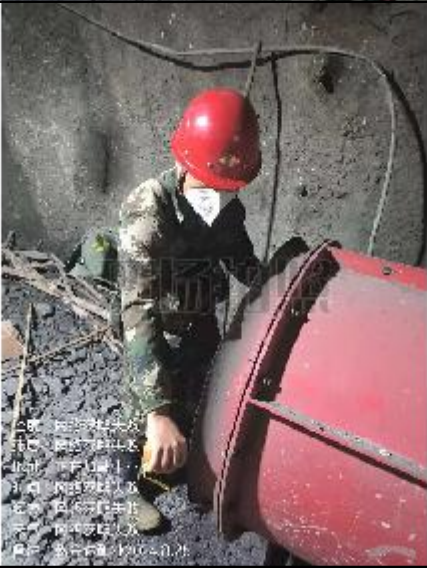
| 36 | 正镶白旗乾金达<br>矿业有限责任公<br>司(矿用通风机<br>7FA11) | DAJC-7FA1073-2024 | 2024-08-25 | 合格。 | | | |
