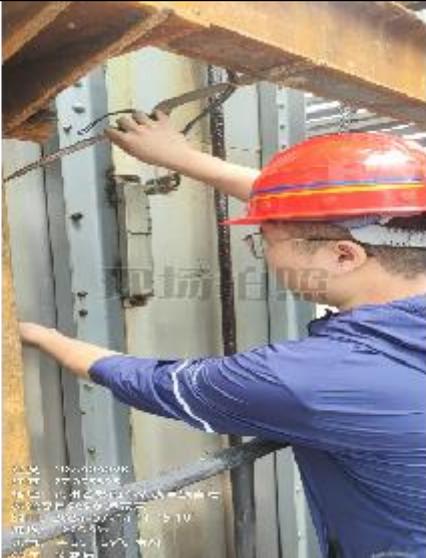
序号	报告名称	报告编号	检测检验时间	报告结论	现场勘验影像资料	备注
1	金诚信矿业管理股份有限公司瓮安分公司(金属非金属矿山竖井提升系统防坠器7F04)	DAJC-7F04112-2024	2024-07-14	综合判定该防坠器合格。

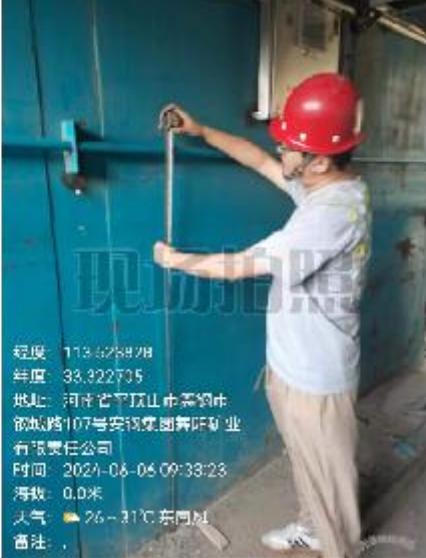
2	河南安钢集团舞阳矿业有限责任公司(金属非金属矿山在用罐笼7F05)	DAJC-7F05106-2024	2024-06-06	合格

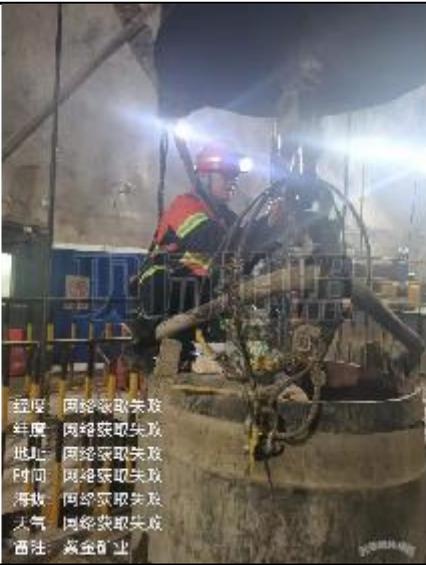
4	紫金矿业建设有限公司嫩江多宝山分公司(金属非金属矿山机械部件无损探伤7F10)	DAJC-7F10222-2024	2024-05-15	所检工件暴露部位经超声波探伤未发现超过Φ2mm当量平底孔缺陷。

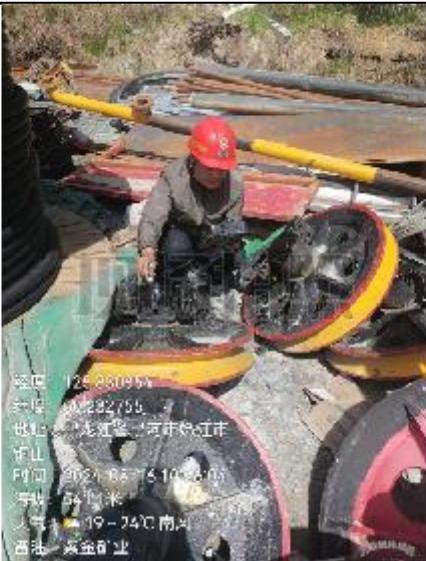
7	紫金矿业建设有限公司嫩江多宝山分公司(金属非金属矿山机械部件无损探伤7F10)	DAJC-7F10225-2024	2024-05-16	所检工件暴露部位经超声波探伤未发现超过Φ2mm当量平底孔缺陷。

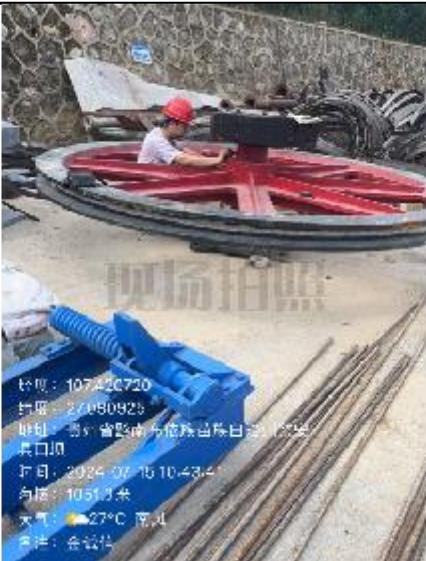
10	金诚信矿业管理股份有限公司瓮安分公司(金属非金属矿山机械部件无损探伤7F10)	DAJC-7F10358-2024	2024-07-15	所检工件暴露部位经超声波探伤未发现超过 Φ 2mm当量平底孔缺陷。

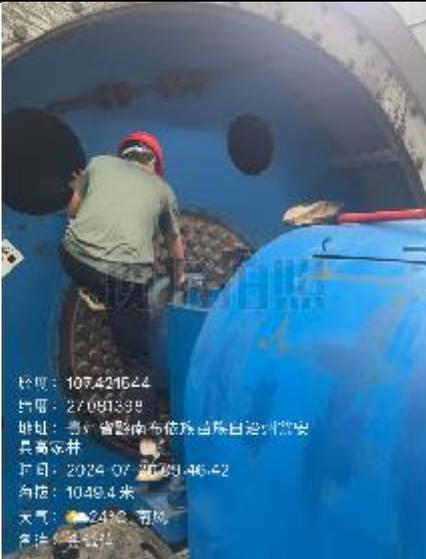
13	金诚信矿业管理股份有限公司瓮安分公司(金属非金属矿山机械部件无损探伤7F10)	DAJC-7F10361-2024	2024-07-20	所检工件暴露部位经超声波探伤未发现超过Φ2mm当量平底孔缺陷。

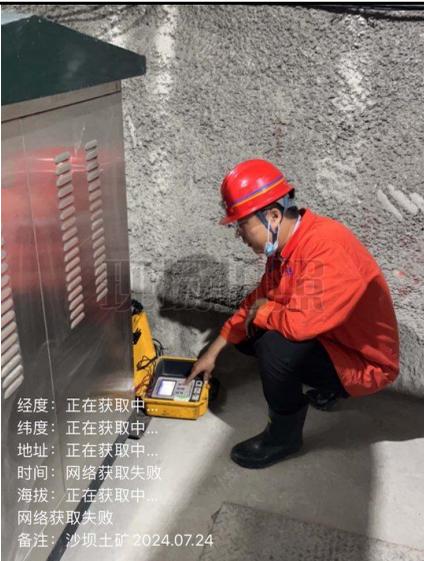
16	贵州开磷集团股份有限公司(矿用电力变压器7F15)	DAJC-7F151199~1200-2024	2024-07-24	合格

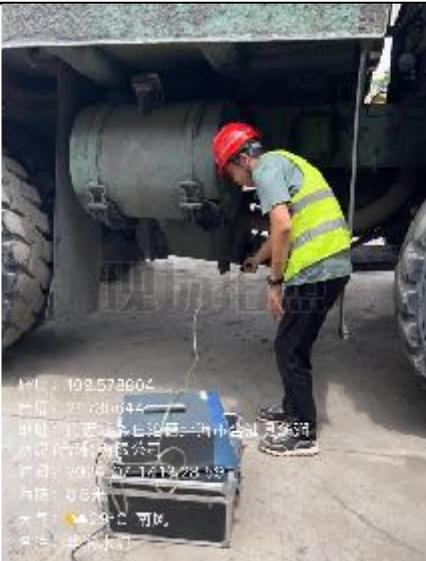
19	华润水泥（合浦）有限公司 (矿用自卸汽车 7F32)	DAJC-7F32221-2024	2024-07-17	综合判定 该矿用自 卸汽车合 格。

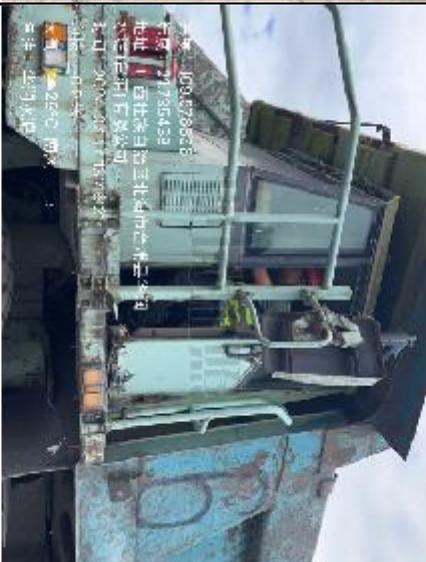
20	华润水泥（合浦）有限公司 (矿用自卸汽车 7F32)	DAJC-7F32222-2024	2024-07-17	综合判定 该矿用自 卸汽车合 格。

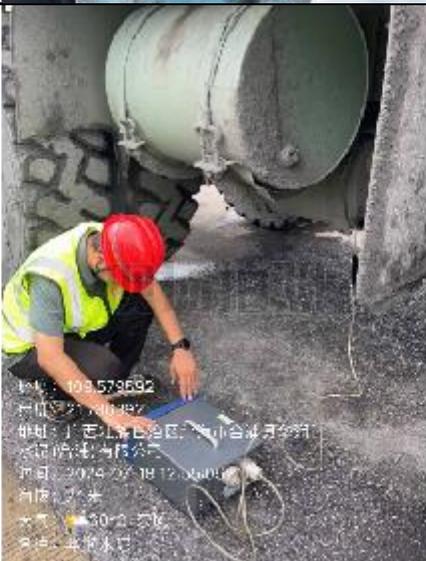
21	华润水泥（合浦）有限公司 (矿用自卸汽车 7F32)	DAJC-7F32223-2024	2024-07-17	综合判定 该矿用自 卸汽车合 格。

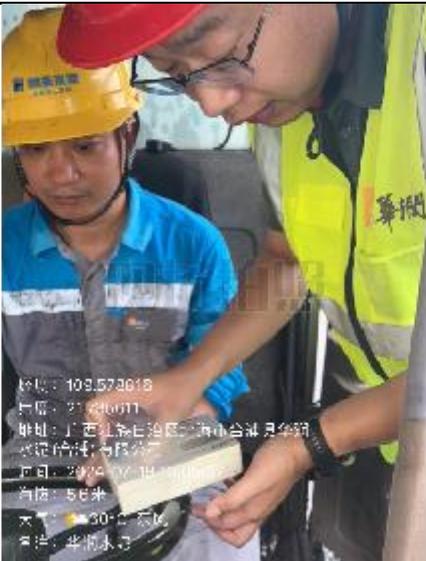
22	华润水泥（合浦）有限公司 (矿用自卸汽车 7F32)	DAJC-7F32224-2024	2024-07-17	综合判定 该矿用自 卸汽车合 格。

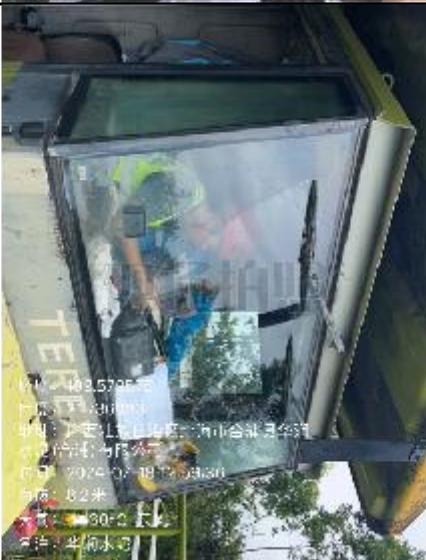
23	华润水泥（合浦）有限公司 (矿用自卸汽车 7F32)	DAJC-7F32225-2024	2024-07-17	综合判定 该矿用自 卸汽车合 格。

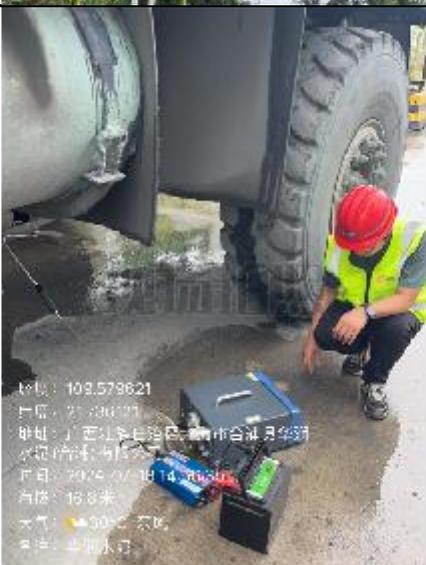
24	华润水泥（合浦）有限公司 (矿用自卸汽车 7F32)	DAJC-7F32226-2024	2024-07-17	综合判定 该矿用自 卸汽车合 格。

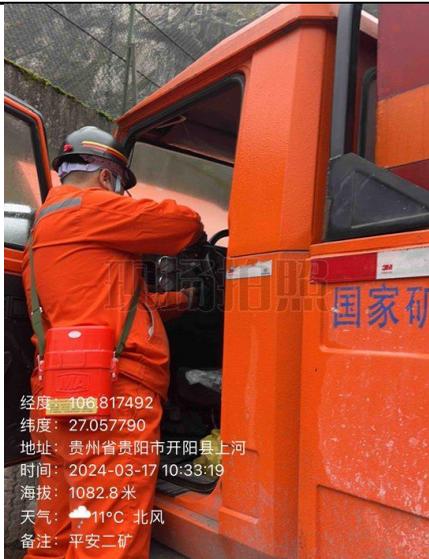
28	贵州政立矿业有限公司开阳县金中镇平安磷矿二矿(爆破器材运输车7FA12)	DAJC-7FA12024-2024	2024-03-17	合格。
