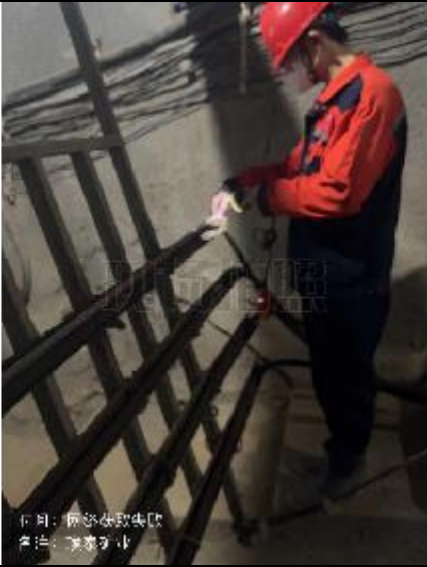
| 序号 | 报告名称 | 报告编号 | 检测检验时间 | 报告结论 | 现场勘验影像资料 | | 备注 |
|---|---|---|---|---|---|---|---|
| 1 | 山东璞泰矿业有限公司(金属非金属矿山在用缠绕式提升机7F01) | DAJC-7F01001-2023 | 2023-01-09 | 合格。 | | | |

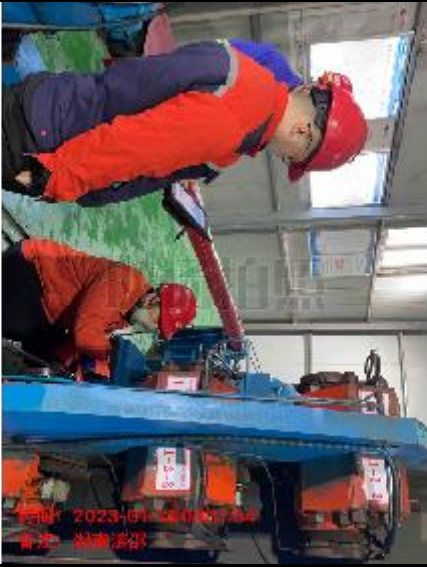
| 序号 | 报告名称 | 报告编号 | 检测检验时间 | 报告结论 | 现场勘验影像资料 | | 备注 |
|---|---|---|---|---|---|---|---|
| 2 | 湖南涟邵建设工程(集团)有限责任公司(金属非金属矿山在用缠绕式提升机7F01) | DAJC-7F01002-2023 | 2023-01-13 | 综合判定该提升机合格。 | | | |

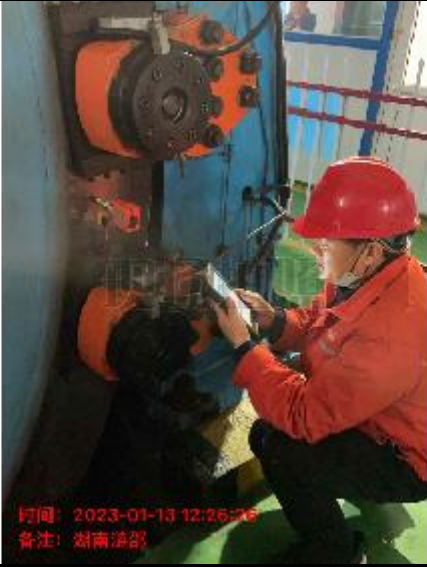
| 序号 | 报告名称 | 报告编号 | 检测检验时间 | 报告结论 | 现场勘验影像资料 | | 备注 |
|---|---|---|---|---|---|---|---|
| 3 | 湖南涟邵建设工程(集团)有限责任公司(金属非金属矿山在用缠绕式提升机7F01) | DAJC-7F01003-2023 | 2023-01-13 | 综合判定该提升机合格。 | | | |

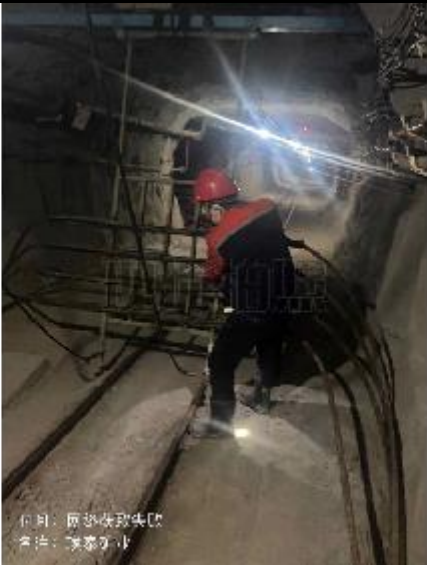
| 4 | 山东璞泰矿业有限公司(金属非金属矿山在用提升绞车7F03) | DAJC-7F03001-2023 | 2023-01-09 | 检测检验项目结论: 合格 | | | |

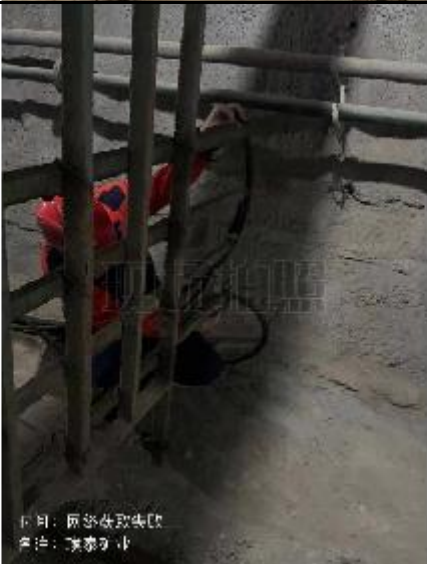
| 5 | 山东璞泰矿业有限公司(金属非金属矿山在用提升绞车7F03) | DAJC-7F03002-2023 | 2023-01-09 | 检测检验项目结论: 合格 | | | |

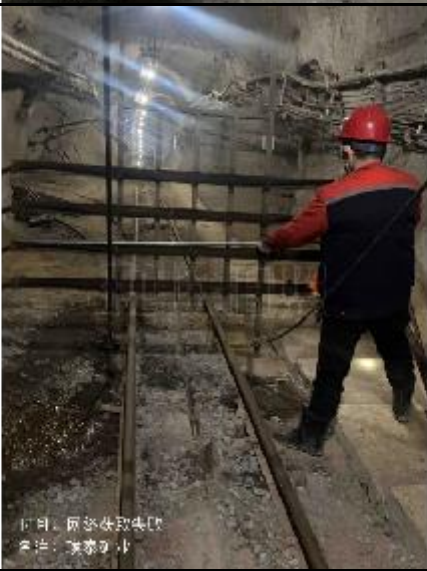
| 6 | 山东璞泰矿业有限公司(金属非金属矿山在用提升绞车7F03) | DAJC-7F03003-2023 | 2023-01-09 | 检测检验项目结论: 合格 | | | |

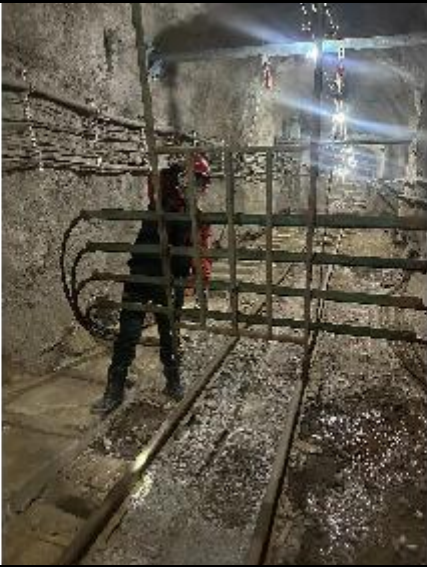
| 7 | 山东璞泰矿业有限公司(金属非金属矿山在用提升绞车7F03) | DAJC-7F03004-2023 | 2023-01-09 | 检测检验<br>项目结论: 合格 | | | |

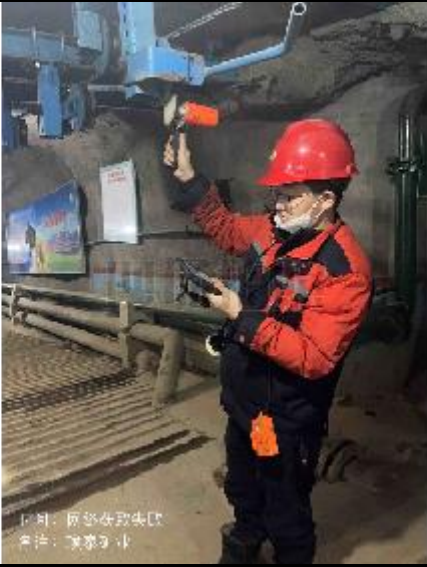
| 8 | 山东璞泰矿业有限公司(矿用架空乘人装置7F07) | DAJC-7F07001-2023 | 2023-01-08 | 检测检验<br>项目结论: 合格 | | | |

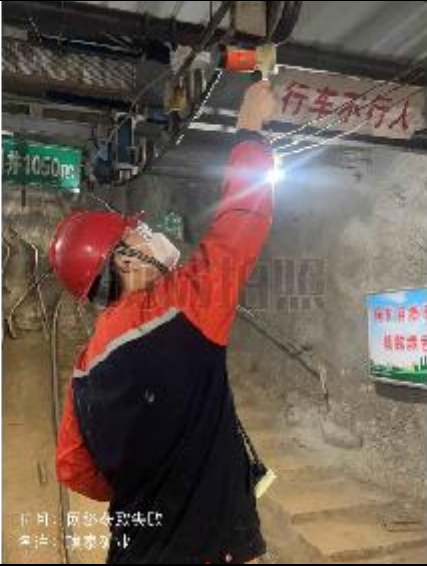
| 9 | 山东璞泰矿业有限公司(矿用架空乘人装置7F07) | DAJC-7F07002-2023 | 2023-01-08 | 检测检验<br>项目结论: 合格 | | | |

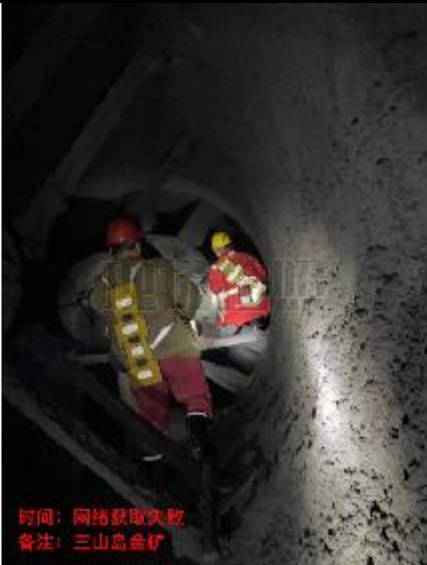
| 10 | 山东黄金矿业(莱州)有限公司三山岛金矿(金属非金属矿山机械部件无损探伤7F10) | DAJC-7F10010-2023 | 2023-01-06 | 所检试件未发现可记录缺陷。 | <p>时间: 网络数据失败<br/>备注: 三山岛金矿</p> | | |

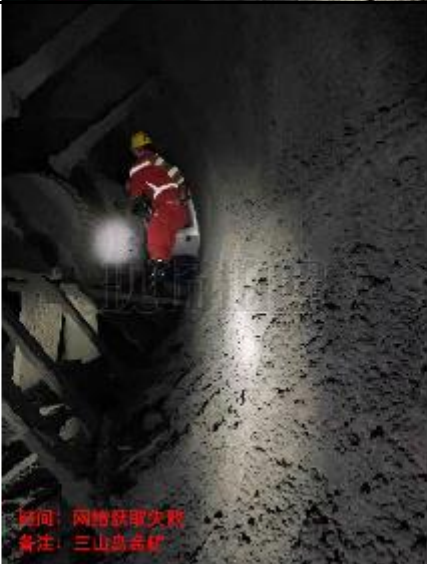
| 11 | 山东黄金矿业(莱州)有限公司三山岛金矿(金属非金属矿山机械部件无损探伤7F10) | DAJC-7F10011-2023 | 2023-01-06 | 所检试件未发现可记录缺陷。 | <p>时间: 网络数据失败<br/>备注: 三山岛金矿</p> | | |

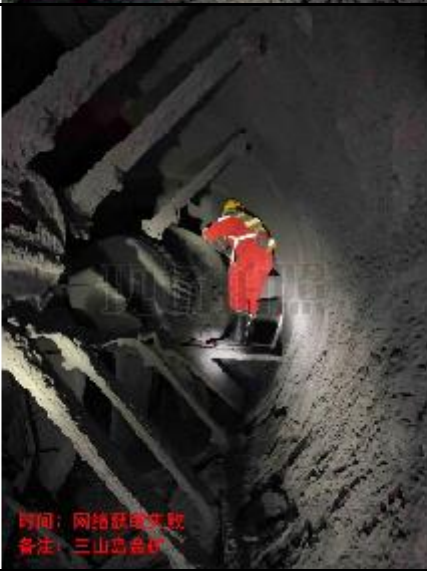
| 12 | 山东黄金矿业(莱州)有限公司三山岛金矿(金属非金属矿山机械部件无损探伤7F10) | DAJC-7F10012-2023 | 2023-01-06 | 所检试件未发现可记录缺陷。 | <p>时间: 网络数据失败<br/>备注: 三山岛金矿</p> | | |

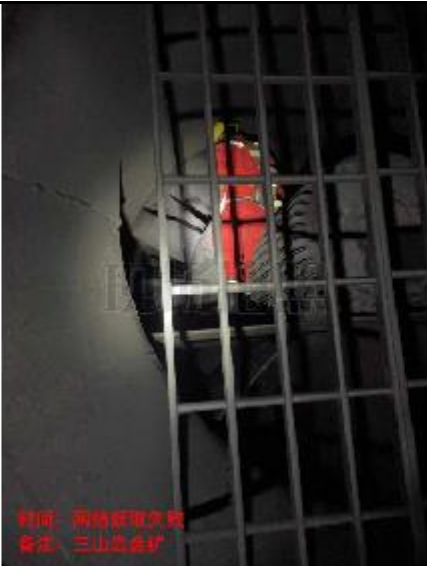
| 序号 | 报告名称 | 报告编号 | 检测检验时间 | 报告结论 | 现场勘验影像资料 | | 备注 |
|---|---|---|---|---|---|---|---|
| 13 | 山东黄金矿业(莱州)有限公司三山岛金矿(金属非金属矿山机械部件无损探伤7F10) | DAJC-7F10013-2023 | 2023-01-06 | 所检试件未发现可记录缺陷。 | | | |

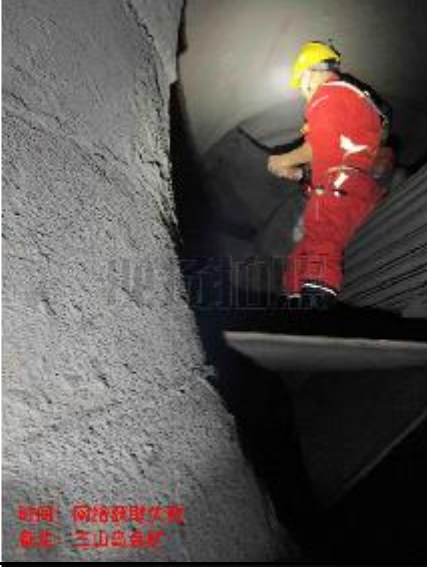
| 序号 | 报告名称 | 报告编号 | 检测检验时间 | 报告结论 | 现场勘验影像资料 | | 备注 |
|---|---|---|---|---|---|---|---|
| 14 | 山东黄金矿业(莱州)有限公司三山岛金矿(金属非金属矿山机械部件无损探伤7F10) | DAJC-7F10014-2023 | 2023-01-06 | 所检试件未发现可记录缺陷。 | | | |

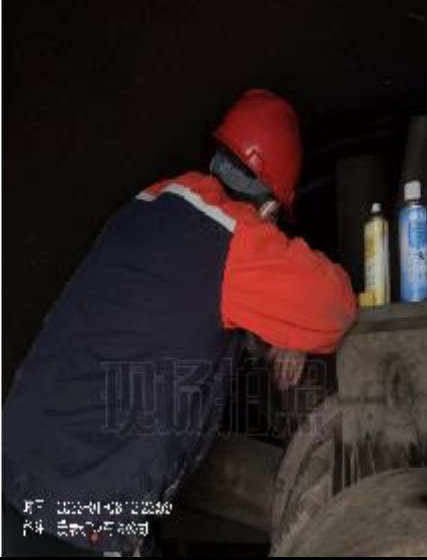
| 序号 | 报告名称 | 报告编号 | 检测检验时间 | 报告结论 | 现场勘验影像资料 | | 备注 |
|---|---|---|---|---|---|---|---|
| 15 | 山东璞泰矿业有限公司(金属非金属矿山机械部件无损探伤7F10) | DAJC-7F10018-2023 | 2023-01-08 | 所检试件未发现可记录缺陷。 | | | |

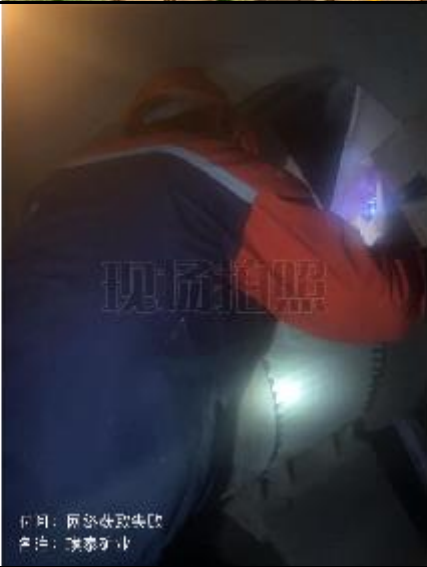
| 17 | 山东璞泰矿业有<br>限公司(金属非<br>金属矿山机械部<br>件无损探伤<br>7F10) | DAJC-7F10020-2023 | 2023-01-08 | 所检试件<br>未发现可<br>记录缺<br>陷。 | | | |

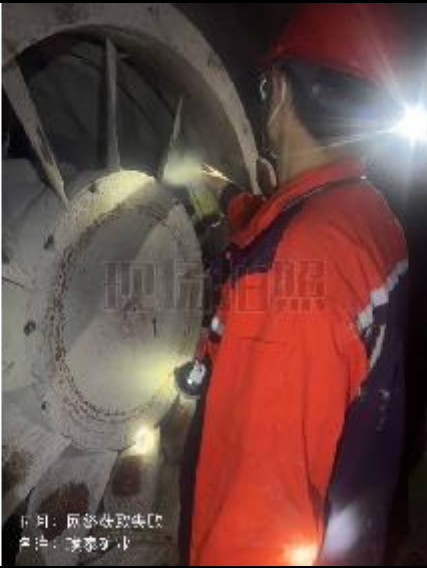
| 18 | 山东璞泰矿业有<br>限公司(金属非<br>金属矿山机械部<br>件无损探伤<br>7F10) | DAJC-7F10021-2023 | 2023-01-08 | 所检试件<br>未发现可<br>记录缺<br>陷。 | | | |

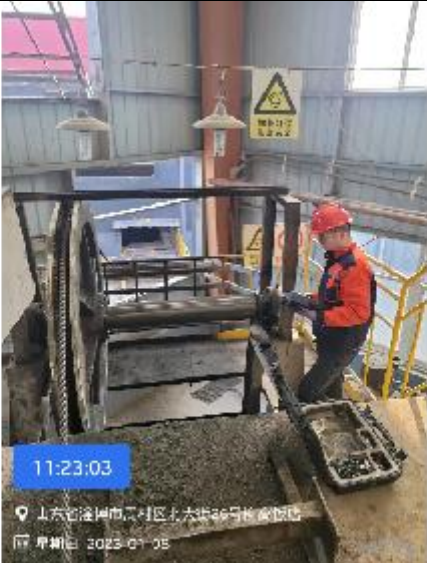
| 19 | 山东璞泰矿业有限公司(金属非金属矿山机械部件无损探伤7F10) | DAJC-7F10022-2023 | 2023-01-08 | 所检工件经超声波探伤未发现超过Φ2mm当量平底孔缺陷。 | | |

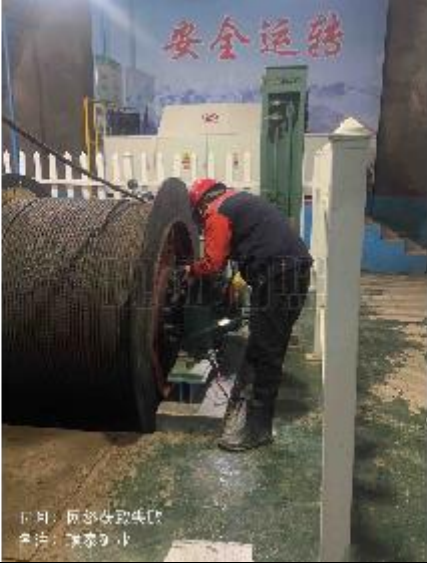
| 20 | 山东璞泰矿业有限公司(金属非金属矿山机械部件无损探伤7F10) | DAJC-7F10023-2023 | 2023-01-08 | 所检工件经超声波探伤未发现超过Φ2mm当量平底孔缺陷。 | | |

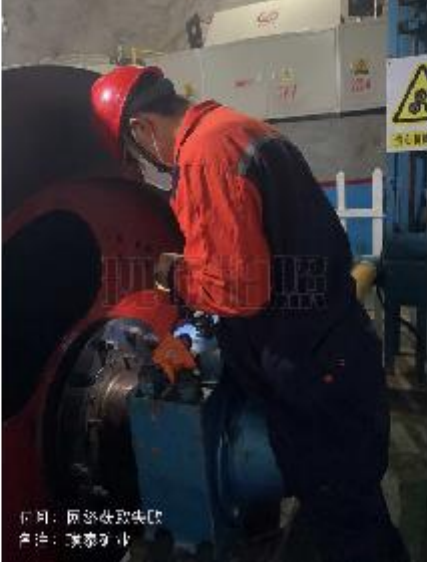
| 21 | 山东璞泰矿业有限公司(金属非金属矿山机械部件无损探伤7F10) | DAJC-7F10024-2023 | 2023-01-08 | 所检工件经超声波探伤未发现超过Φ2mm当量平底孔缺陷。 | | |

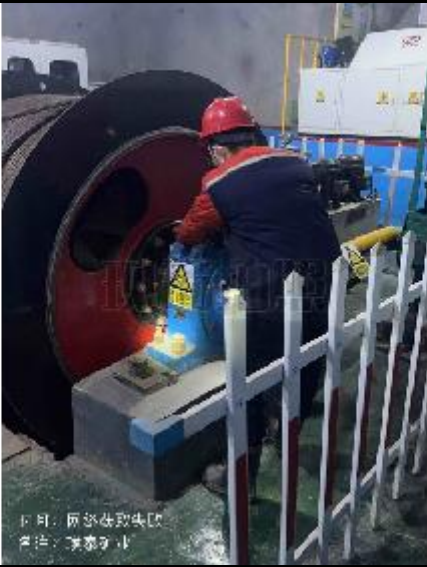
| 22 | 山东璞泰矿业有限公司(金属非金属矿山机械部件无损探伤7F10) | DAJC-7F10025-2023 | 2023-01-08 | 所检工件经超声波探伤未发现超过Φ2mm当量平底孔缺陷。 | <p>项目：网络在线培训<br/>备注：无备注</p> | |

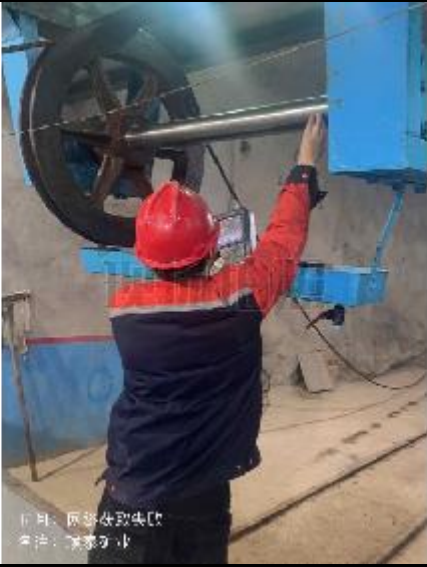
| 23 | 山东璞泰矿业有限公司(金属非金属矿山机械部件无损探伤7F10) | DAJC-7F10026-2023 | 2023-01-08 | 所检工件经超声波探伤未发现超过Φ2mm当量平底孔缺陷。 | <p>项目：网络在线培训<br/>备注：无备注</p> | |

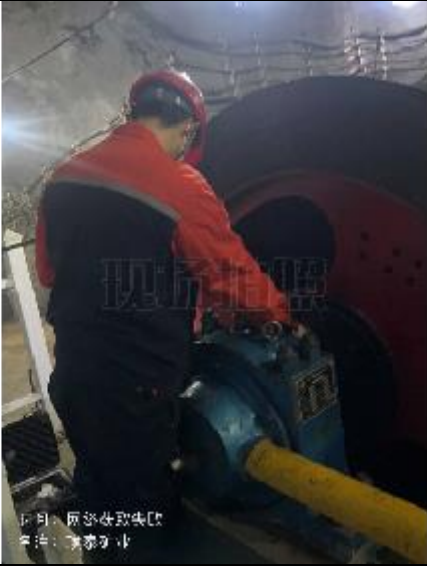
| 24 | 山东璞泰矿业有限公司(金属非金属矿山机械部件无损探伤7F10) | DAJC-7F10027-2023 | 2023-01-08 | 所检工件经超声波探伤未发现超过Φ2mm当量平底孔缺陷。 | <p>项目：网络在线培训<br/>备注：无备注</p> | |

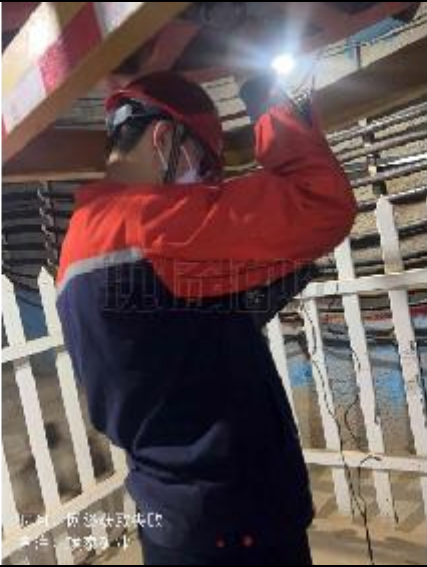
| 序号 | 报告名称 | 报告编号 | 检测检验时间 | 报告结论 | 现场勘验影像资料 | | 备注 |
|---|---|---|---|---|---|---|---|
| 25 | 山东璞泰矿业有限公司(金属非金属矿山机械部件无损探伤7F10) | DAJC-7F10028-2023 | 2023-01-08 | 所检工件经超声波探伤未发现超过Φ2mm当量平底孔缺陷。 | | | |

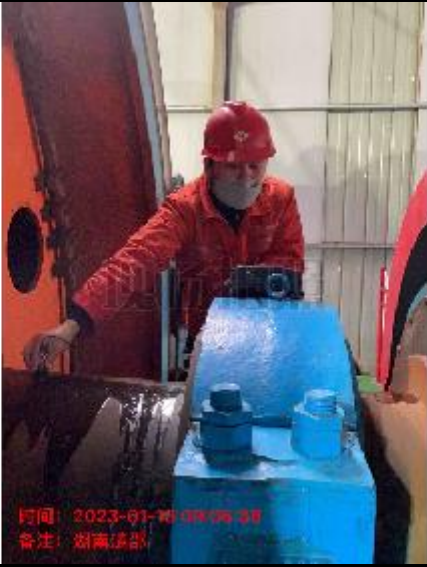
| 序号 | 报告名称 | 报告编号 | 检测检验时间 | 报告结论 | 现场勘验影像资料 | | 备注 |
|---|---|---|---|---|---|---|---|
| 26 | 湖南涟邵建设工程(集团)有限责任公司(金属非金属矿山机械部件无损探伤7F10) | DAJC-7F10029-2023 | 2023-01-13 | 所检工件经超声波探伤未发现超过Φ2mm当量平底孔缺陷。 | | <br>时间: 2023-01-13 08:38:38<br>备注: 湖南涟邵 | |

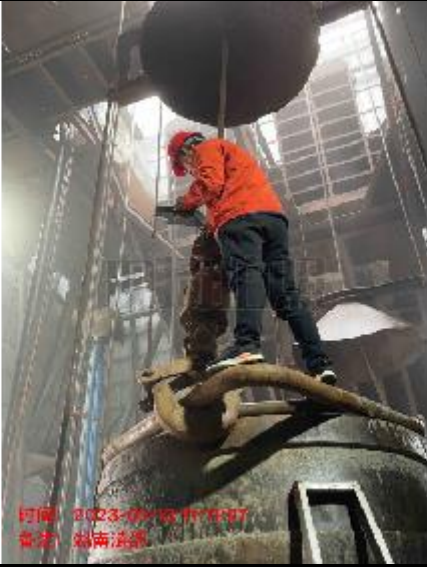
| 序号 | 报告名称 | 报告编号 | 检测检验时间 | 报告结论 | 现场勘验影像资料 | | 备注 |
|---|---|---|---|---|---|---|---|
| 27 | 湖南涟邵建设工程(集团)有限责任公司(金属非金属矿山机械部件无损探伤7F10) | DAJC-7F10030-2023 | 2023-01-13 | 所检工件经超声波探伤未发现超过Φ2mm当量平底孔缺陷。 | | <br>时间: 2023-01-13 14:19:27<br>备注: 湖南涟邵 | |

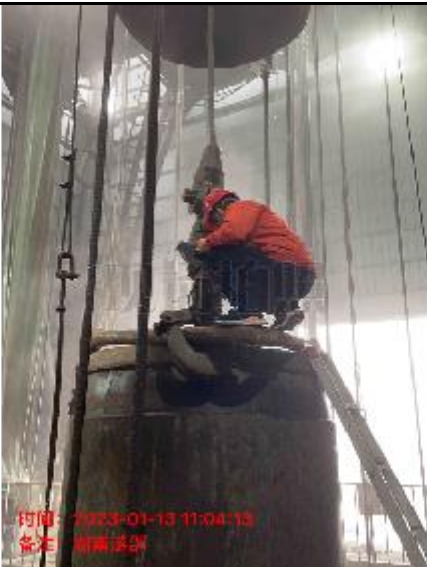
| 28 | 湖南涟邵建设工程（集团）有限责任公司(金属非金属矿山机械部件无损探伤7F10) | DAJC-7F10031-2023 | 2023-01-13 | 所检工件经超声波探伤未发现超过Φ2mm当量平底孔缺陷。 | <p>时间: 2023-01-13 11:04:13<br/>备注: 湘潭钢铁</p> | |

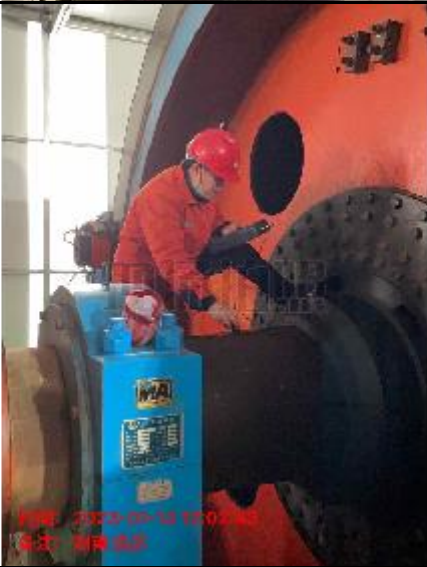
| 29 | 湖南涟邵建设工程（集团）有限责任公司(金属非金属矿山机械部件无损探伤7F10) | DAJC-7F10032-2023 | 2023-01-13 | 所检工件经超声波探伤未发现超过Φ2mm当量平底孔缺陷。 | <p>时间: 2023-01-13 11:02:42<br/>备注: 湘潭钢铁</p> | |

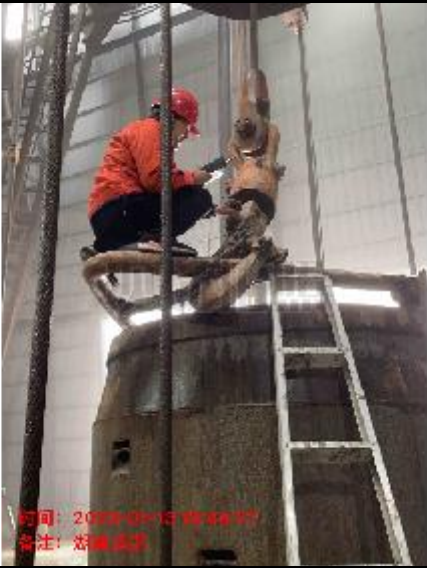
| 30 | 湖南涟邵建设工程（集团）有限责任公司(金属非金属矿山机械部件无损探伤7F10) | DAJC-7F10033-2023 | 2023-01-13 | 所检工件经超声波探伤未发现超过Φ2mm当量平底孔缺陷。 | <p>时间: 2023-01-13 11:04:13<br/>备注: 湘潭钢铁</p> | |

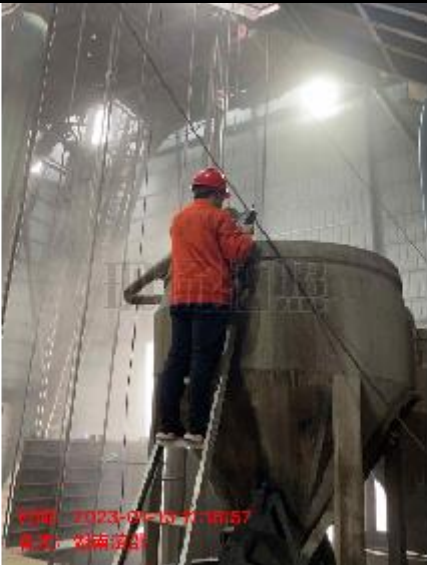
| 31 | 湖南涟邵建设工程（集团）有限责任公司(金属非金属矿山机械部件无损探伤7F10) | DAJC-7F10034-2023 | 2023-01-13 | 所检工件经超声波探伤未发现超过Φ2mm当量平底孔缺陷。 | | | |

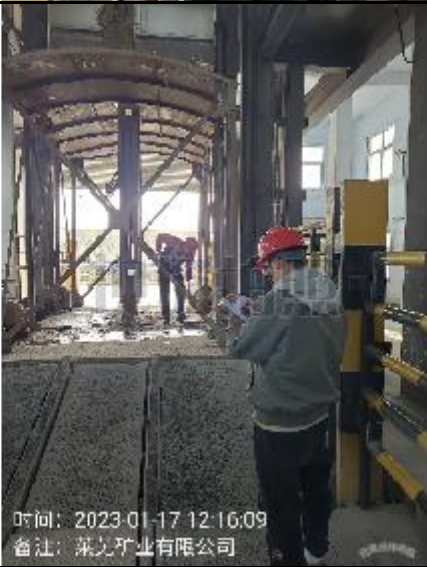
| 32 | 莱芜钢铁集团莱芜矿业有限公司(金属非金属矿山机械部件无损探伤7F10) | DAJC-7F10035-2023 | 2023-01-17 | 检测检验项目结论：所检工件经超声波探伤未发现超过Φ2mm当量平底孔缺陷。 | | | |

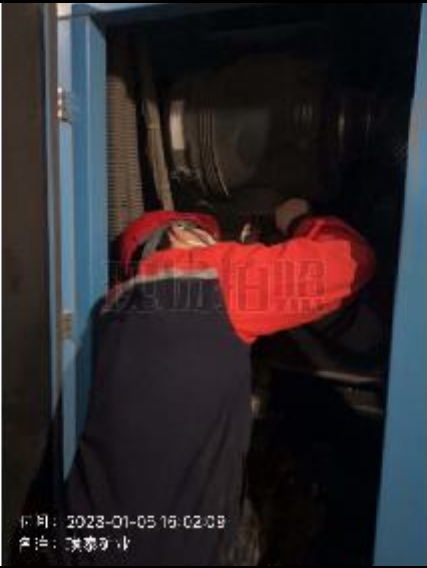
| 33 | 山东璞泰矿业有限公司(金属非金属矿山固定式空气压缩机7F11) | DAJC-7F11013-2023 | 2023-01-05 | 综合判定该空气压缩机合格。 | | | |

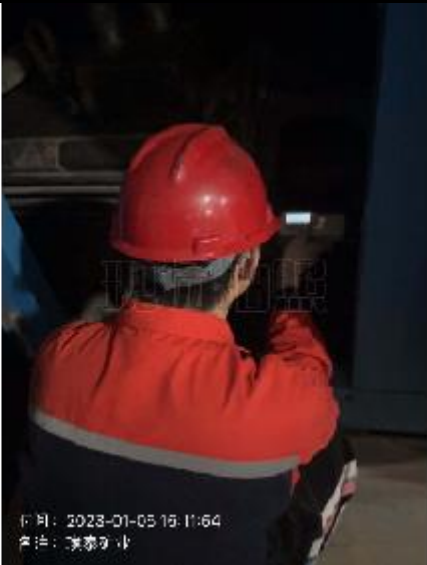
| 34 | 山东璞泰矿业有限公司(金属非金属矿山固定式空气压缩机7F11) | DAJC-7F11014-2023 | 2023-01-05 | 综合判定该空气压缩机合格。 | <p>时间: 2023-01-05 15:11:54<br/>地点: 璞泰矿业有限公司</p> | |

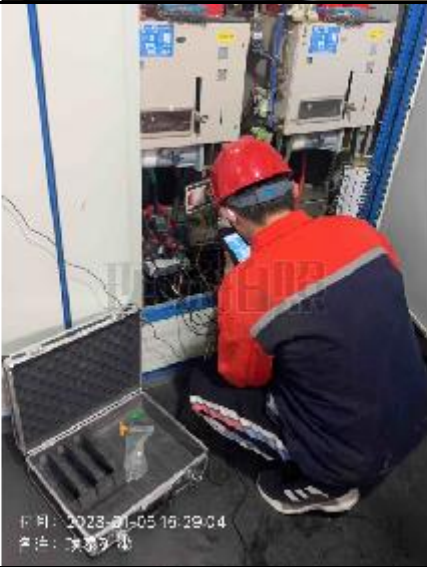
| 35 | 山东璞泰矿业有限公司(金属非金属矿山固定式空气压缩机7F11) | DAJC-7F11015-2023 | 2023-01-05 | 综合判定该空气压缩机合格。 | <p>时间: 2023-01-05 15:29:04<br/>地点: 璞泰矿业有限公司</p> | |

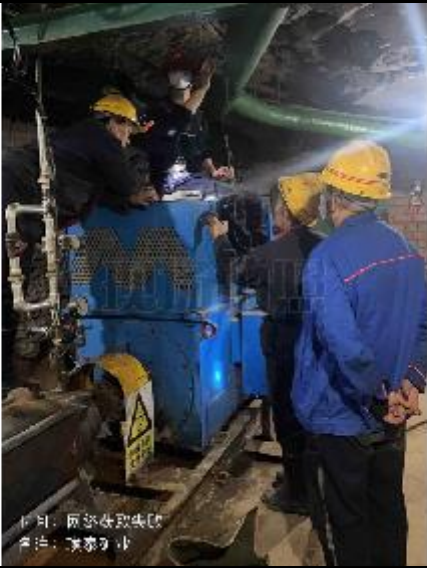
| 36 | 山东璞泰矿业有限公司(金属非金属地下矿山主排水系统7F12) | DAJC-7F12005-2023 | 2023-01-07 | 综合判定该主排水系统合格。 | <p>时间: 2023-01-07 15:11:54<br/>地点: 璞泰矿业有限公司</p> | |

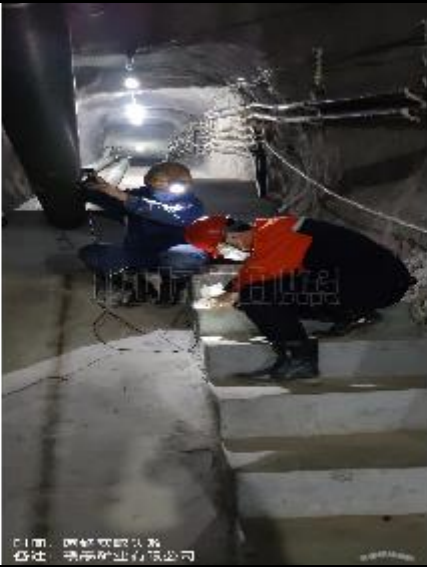
| 37 | 山东璞泰矿业有限公司(金属非金属地下矿山主排水系统7F12) | DAJC-7F12006-2023 | 2023-01-08 | 综合判定该主排水系统合格。 | <p>位置：山东璞泰矿业有限公司<br/>备注：正在检修中</p> | | |

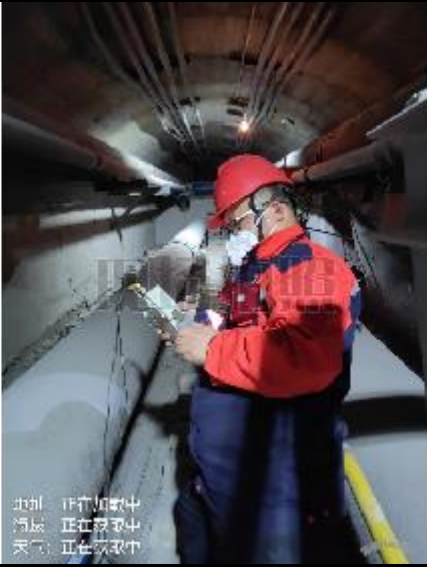
| 38 | 莱芜钢铁集团莱芜矿业有限公司(金属非金属地下矿山主排水系统7F12) | DAJC-7F12008-2023 | 2023-01-30 | 所检水泵合格 | <p>位置：正在检修中<br/>备注：正在检修中</p> | | |

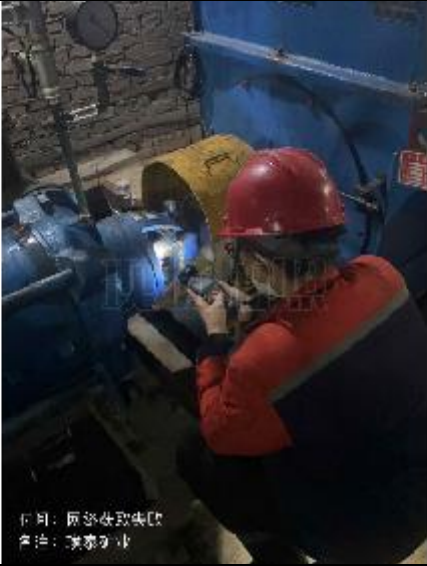
| 39 | 山东璞泰矿业有限公司(金属非金属地下矿山主排水泵7F13) | DAJC-7F13017-019-2023 | 2023-01-07 | 综合判定所检排水泵合格。 | <p>位置：山东璞泰矿业有限公司<br/>备注：正在检修中</p> | | |

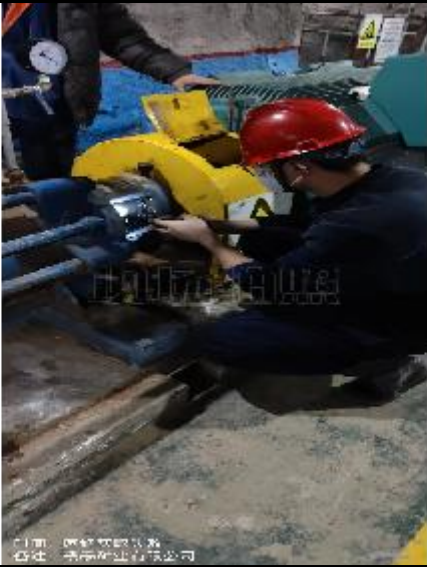
| 40 | 山东璞泰矿业有限公司(金属非金属地下矿山主排水泵7F13) | DAJC-7F13020-022-2023 | 2023-01-08 | 综合判定所检排水泵合格。 | <p>位置: 山东烟台<br/>时间: 2023-01-08</p> | | |

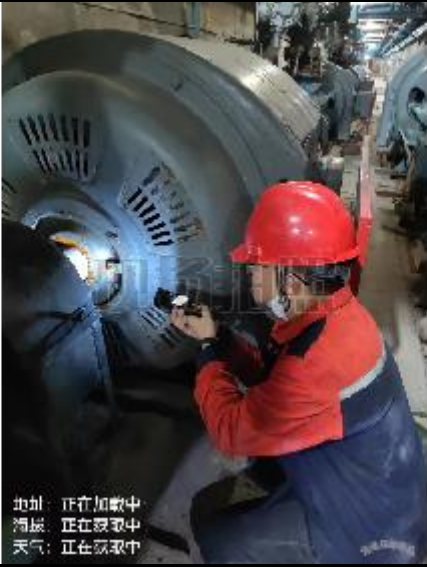
| 41 | 莱芜钢铁集团莱芜矿业有限公司(金属非金属地下矿山主排水泵7F13) | DAJC-7F13029-2023 | 2023-01-30 | 所检水泵合格 | <p>地址: 正在加载中<br/>海拔: 正在加载中<br/>天气: 正在加载中</p> | | |

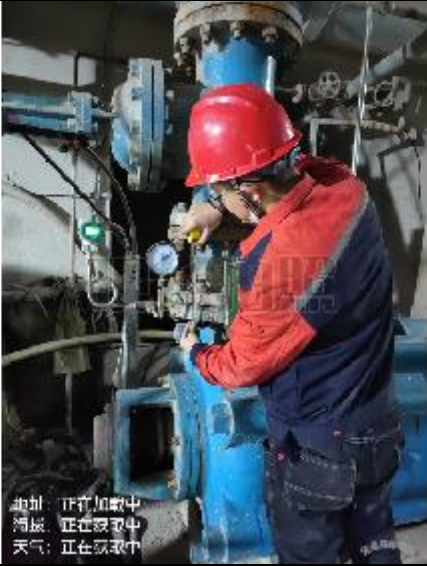
| 42 | 莱芜钢铁集团莱芜矿业有限公司(金属非金属地下矿山主排水泵7F13) | DAJC-7F13030-2023 | 2023-01-30 | 所检水泵合格 | <p>地址: 正在加载中<br/>海拔: 正在加载中<br/>天气: 正在加载中</p> | | |

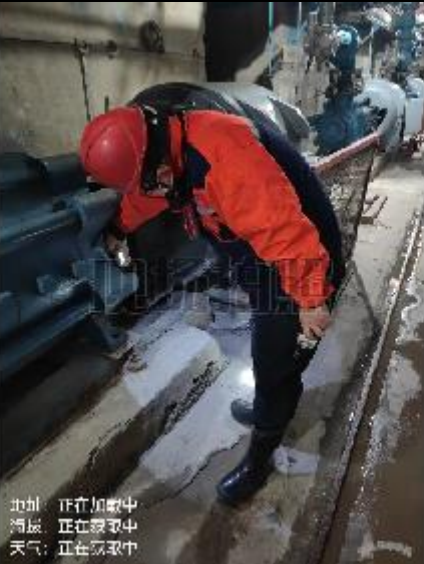
| 序号 | 报告名称 | 报告编号 | 检测检验时间 | 报告结论 | 现场勘验影像资料 | | 备注 |
|---|---|---|---|---|---|---|---|
| 43 | 莱芜钢铁集团莱芜矿业有限公司<br>(金属非金属地下矿山主排水泵7F13) | DAJC-7F13031-2023 | 2023-01-30 | 所检水泵合格 | | <p>地址: 正在加载中<br/>海拔: 正在加载中<br/>天气: 正在加载中</p> | |

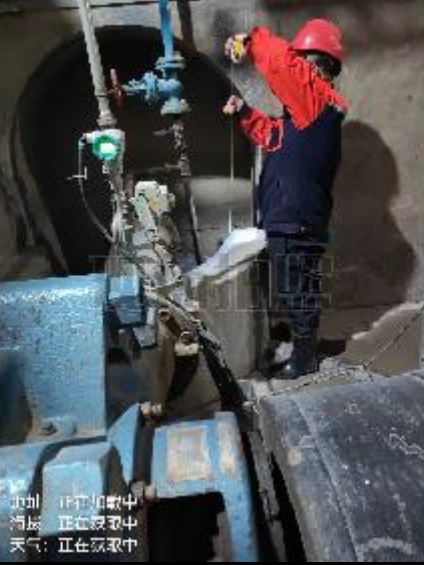
| 序号 | 报告名称 | 报告编号 | 检测检验时间 | 报告结论 | 现场勘验影像资料 | | 备注 |
|---|---|---|---|---|---|---|---|
| 44 | 莱芜钢铁集团莱芜矿业有限公司<br>(金属非金属地下矿山主排水泵7F13) | DAJC-7F13032-2023 | 2023-01-30 | 所检水泵合格 | | <p>地址: 正在加载中<br/>海拔: 正在加载中<br/>天气: 正在加载中</p> | |

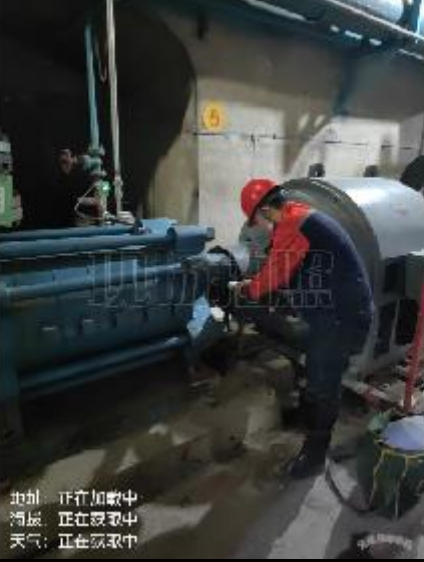
| 序号 | 报告名称 | 报告编号 | 检测检验时间 | 报告结论 | 现场勘验影像资料 | | 备注 |
|---|---|---|---|---|---|---|---|
| 45 | 莱芜钢铁集团莱芜矿业有限公司<br>(金属非金属地下矿山主排水泵7F13) | DAJC-7F13033-2023 | 2023-01-30 | 所检水泵合格 | | <p>地址: 正在加载中<br/>海拔: 正在加载中<br/>天气: 正在加载中</p> | |

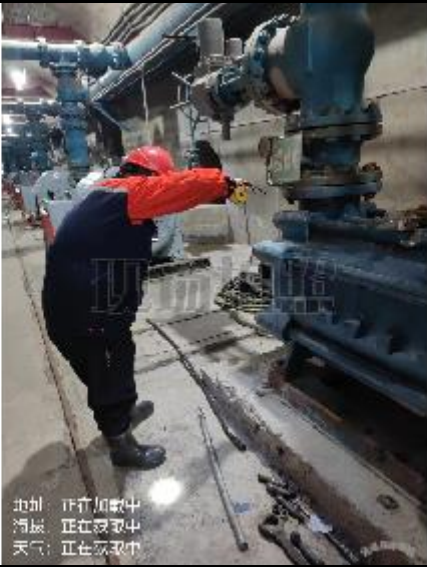
| 46 | 莱芜钢铁集团莱芜矿业有限公司<br>(金属非金属地下矿山主排水泵7F13) | DAJC-7F13034-2023 | 2023-01-30 | 所检水泵合格 | <p>地址: 正在加载中<br/>海拔: 正在加载中<br/>天气: 正在加载中</p> | | |

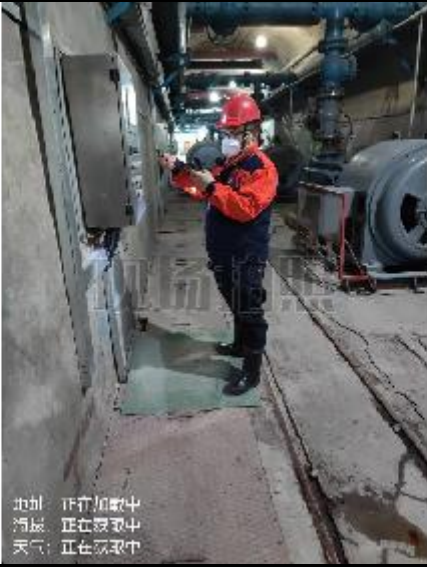
| 47 | 莱芜钢铁集团莱芜矿业有限公司<br>(金属非金属地下矿山主排水泵7F13) | DAJC-7F13035-2023 | 2023-01-30 | 所检水泵合格 | <p>地址: 正在加载中<br/>海拔: 正在加载中<br/>天气: 正在加载中</p> | | |

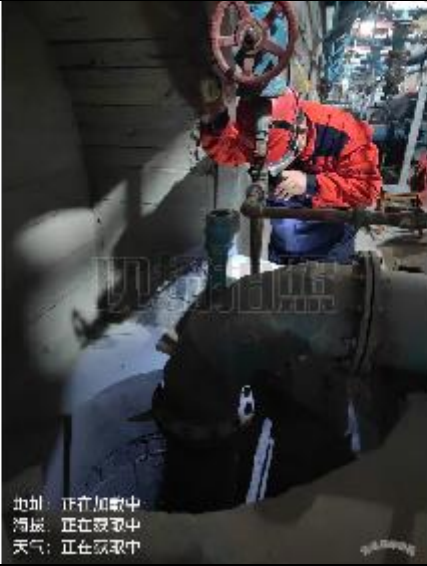
| 48 | 莱芜钢铁集团莱芜矿业有限公司<br>(金属非金属地下矿山主排水泵7F13) | DAJC-7F13036-2023 | 2023-01-30 | 所检水泵合格 | <p>地址: 正在加载中<br/>海拔: 正在加载中<br/>天气: 正在加载中</p> | | |

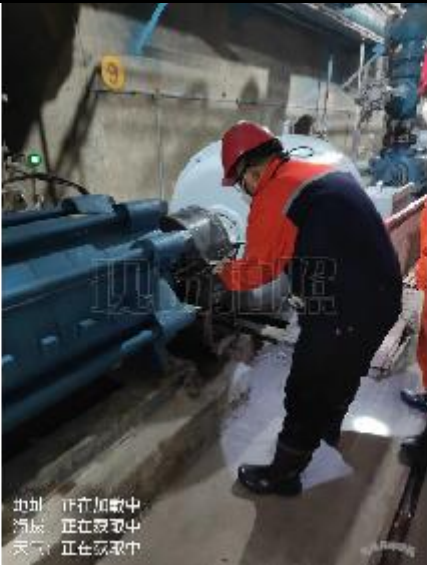
| 49 | 莱芜钢铁集团莱芜矿业有限公司<br>(金属非金属地下矿山主排水泵7F13) | DAJC-7F13037-2023 | 2023-01-30 | 所检水泵合格 | <p>地址: 正在加载中<br/>海拔: 正在加载中<br/>天气: 正在加载中</p> | | |

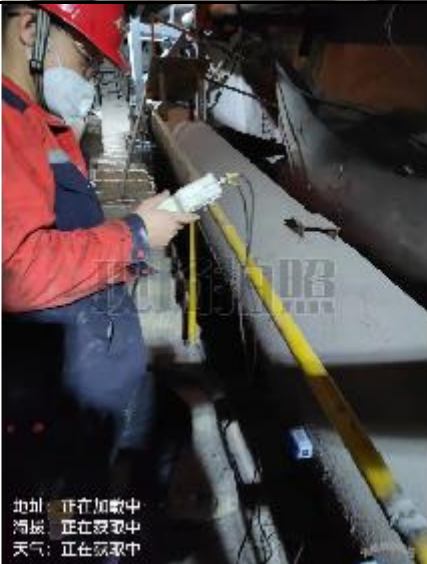
| 50 | 莱芜钢铁集团莱芜矿业有限公司<br>(金属非金属地下矿山主排水泵7F13) | DAJC-7F13038-2023 | 2023-01-30 | 所检水泵合格 | <p>地址: 正在加载中<br/>海拔: 正在加载中<br/>天气: 正在加载中</p> | | |

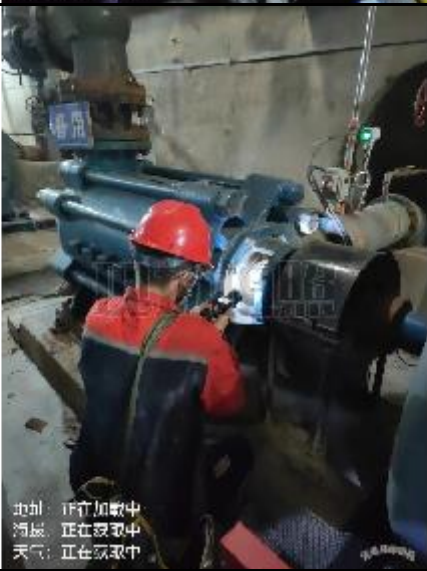
| 51 | 莱芜钢铁集团莱芜矿业有限公司<br>(金属非金属地下矿山主排水泵7F13) | DAJC-7F13039-2023 | 2023-01-30 | 所检水泵合格 | <p>地址: 正在加载中<br/>海拔: 正在加载中<br/>天气: 正在加载中</p> | | |

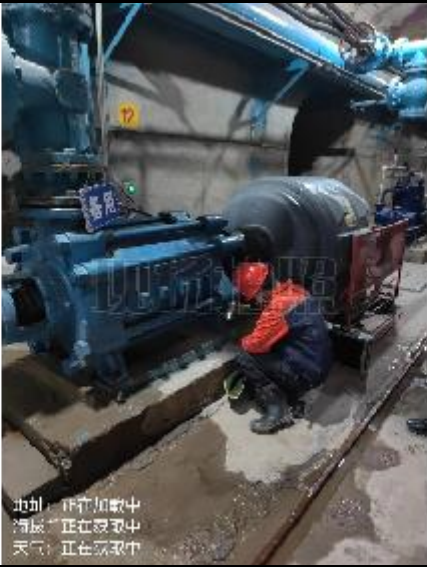
| 52 | 莱芜钢铁集团莱芜矿业有限公司(金属非金属地下矿山主排水泵7F13) | DAJC-7F13040-2023 | 2023-01-30 | 所检水泵合格 | <p>地址：正在加载中<br/>海拔：正在加载中<br/>天气：正在加载中</p> | | |

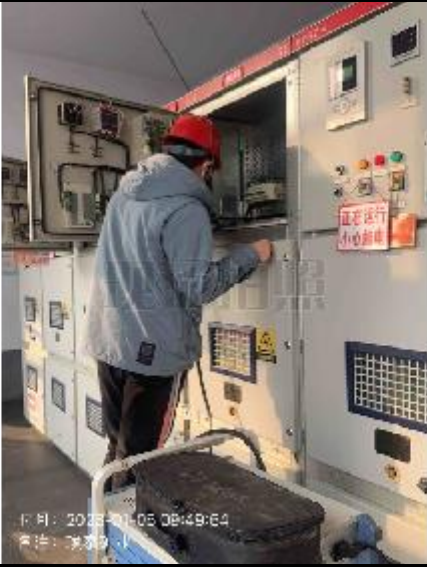
| 53 | 山东璞泰矿业有限公司(高低压开关柜7F14) | DAJC-7F14001-009-2023 | 2023-01-05 | 合格 | <p>时间：2023-01-05 08:49:54<br/>海拔：正在加载中</p> | | |

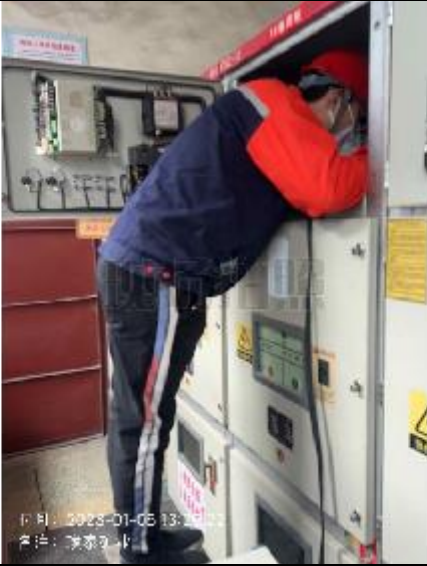
| 54 | 山东璞泰矿业有限公司(高低压开关柜7F14) | DAJC-7F14010-015-2023 | 2023-01-05 | 合格 | <p>时间：2023-01-05 13:21:12<br/>海拔：正在加载中</p> | | |

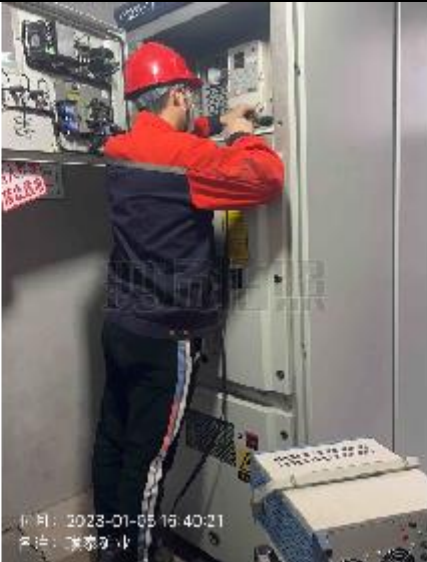
| 序号 | 报告名称 | 报告编号 | 检测检验时间 | 报告结论 | 现场勘验影像资料 | 备注 |
|---|---|---|---|---|---|---|
| 55 | 山东璞泰矿业有限公司(高低压开关柜7F14) | DAJC-7F14016-2023 | 2023-01-05 | 合格 | | |

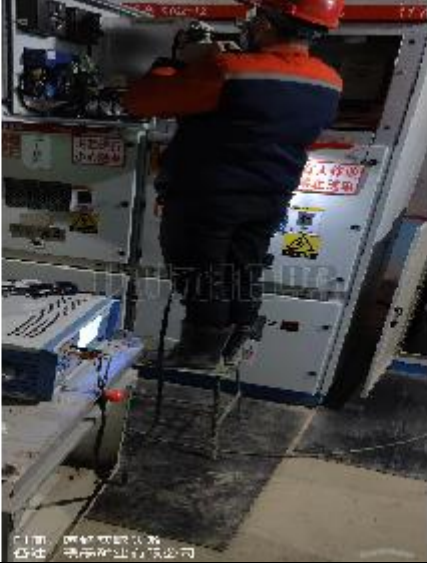
| 序号 | 报告名称 | 报告编号 | 检测检验时间 | 报告结论 | 现场勘验影像资料 | 备注 |
|---|---|---|---|---|---|---|
| 56 | 山东璞泰矿业有限公司(高低压开关柜7F14) | DAJC-7F14017-026-2023 | 2023-01-06 | 合格 | | |

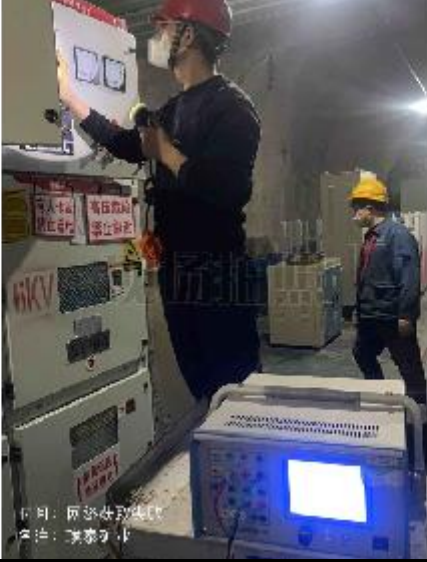
| 序号 | 报告名称 | 报告编号 | 检测检验时间 | 报告结论 | 现场勘验影像资料 | 备注 |
|---|---|---|---|---|---|---|
| 57 | 山东璞泰矿业有限公司(高低压开关柜7F14) | DAJC-7F14027-035-2023 | 2023-01-06 | 合格 | | |

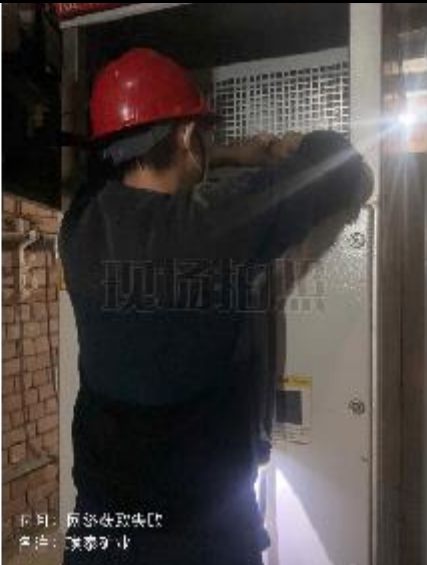
| 58 | 山东璞泰矿业有限公司(高低压开关柜7F14) | DAJC-7F14036-2023 | 2023-01-07 | 合格 | | | |

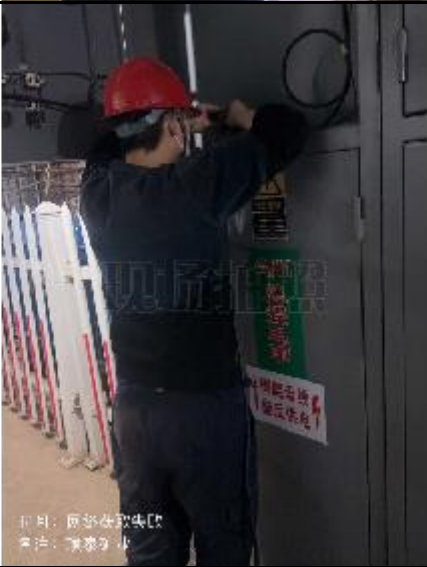
| 59 | 山东璞泰矿业有限公司(高低压开关柜7F14) | DAJC-7F14037-045-2023 | 2023-01-07 | 合格 | | | |

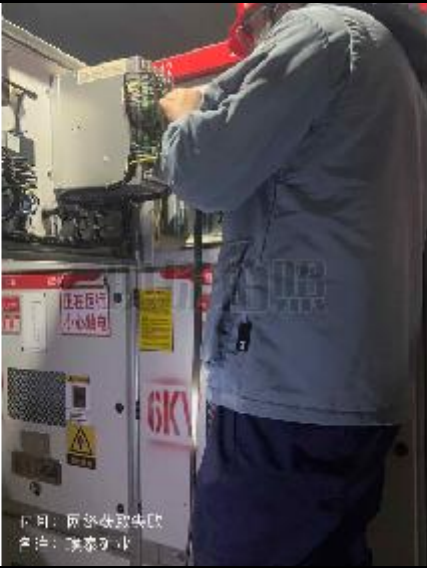
| 60 | 山东璞泰矿业有限公司(高低压开关柜7F14) | DAJC-7F14046-047-2023 | 2023-01-07 | 合格 | | | |

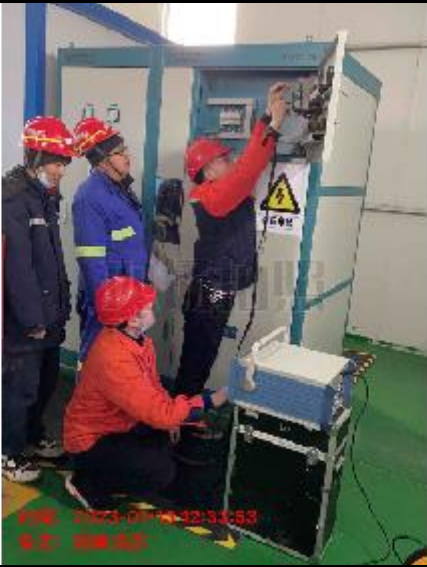
| 61 | 湖南涟邵建设工程（集团）有限责任公司(高低压开关柜7F14) | DAJC-7F14115-2023 | 2023-01-13 | 合格。 | <p>时间: 2023-01-13 12:34:53<br/>地点: 湖南涟邵</p> | |

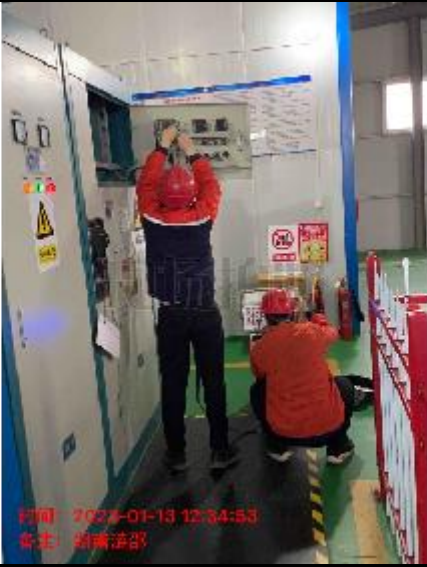
| 62 | 湖南涟邵建设工程（集团）有限责任公司(高低压开关柜7F14) | DAJC-7F14116-2023 | 2023-01-13 | 合格。 | <p>时间: 2023-01-13 12:34:53<br/>地点: 湖南涟邵</p> | |

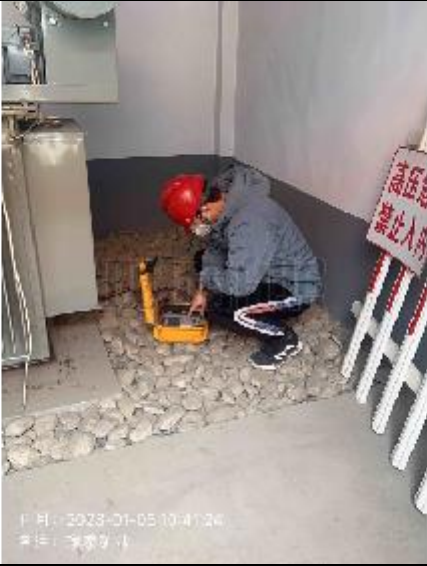
| 63 | 山东璞泰矿业有限公司(矿用电力变压器7F15) | DAJC-7F15002-006-2023 | 2023-01-05 | 合格 | <p>时间: 2023-01-05 10:41:24<br/>地点: 湖南涟邵</p> | |

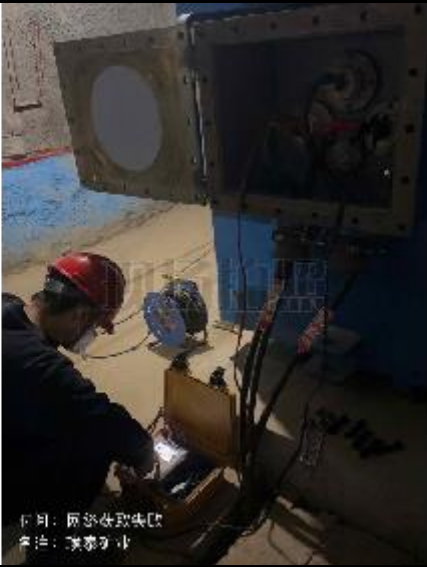
| 64 | 山东璞泰矿业有限公司(矿用电力变压器7F15) | DAJC-7F15007-010-2023 | 2023-01-06 | 合格 | <p>项目：网络取证实训<br/>名称：网络安全</p> | | |

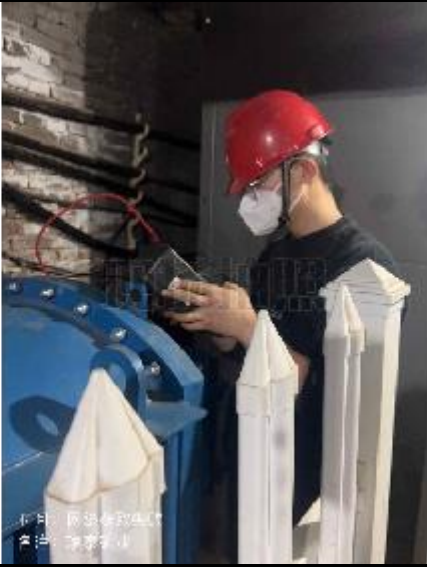
| 65 | 山东璞泰矿业有限公司(矿用电力变压器7F15) | DAJC-7F15011-013-2023 | 2023-01-07 | 合格 | <p>项目：网络取证实训<br/>名称：网络安全</p> | | |

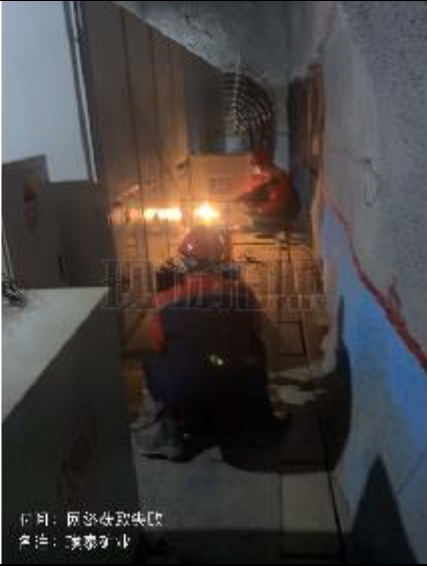
| 66 | 山东璞泰矿业有限公司(矿用电力电缆7F16) | DAJC-7F16001-006-2023 | 2023-01-06 | 合格 | <p>项目：网络取证实训<br/>名称：网络安全</p> | | |

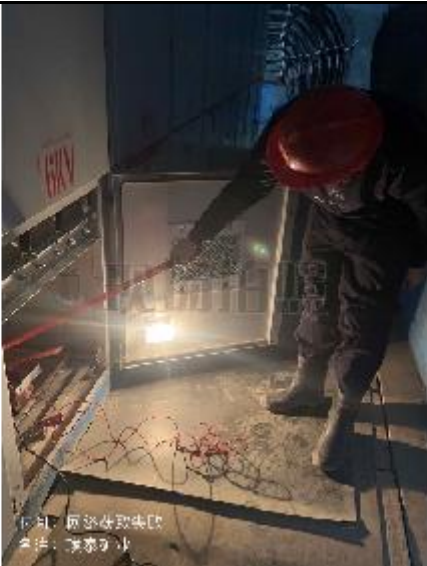
| 序号 | 报告名称 | 报告编号 | 检测检验时间 | 报告结论 | 现场勘验影像资料 | | 备注 |
|---|---|---|---|---|---|---|---|
| 67 | 山东璞泰矿业有<br>限公司(矿用电<br>力电缆7F16) | DAJC-7F16007-009-2<br>023 | 2023-01-07 | 合格 | | | |

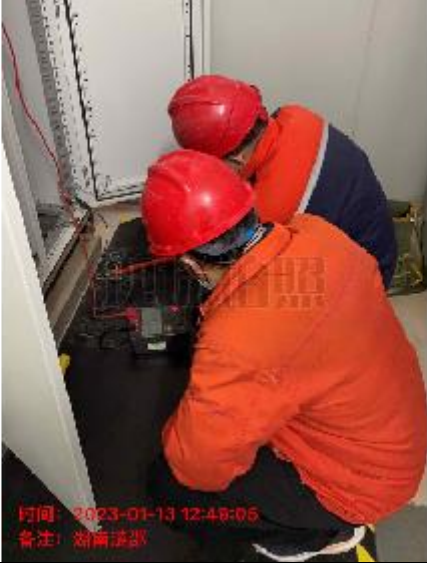
| 序号 | 报告名称 | 报告编号 | 检测检验时间 | 报告结论 | 现场勘验影像资料 | | 备注 |
|---|---|---|---|---|---|---|---|
| 68 | 湖南涟邵建设工<br>程(集团)有限<br>责任公司(矿用<br>电力电缆7F16) | DAJC-7F16056-2023 | 2023-01-13 | 合格。 | | <p>时间: 2023-01-13 12:48:06<br/>备注: 湖南涟邵</p> | |

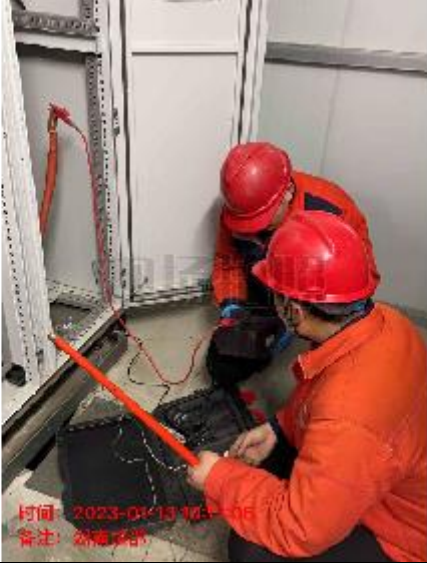
| 序号 | 报告名称 | 报告编号 | 检测检验时间 | 报告结论 | 现场勘验影像资料 | | 备注 |
|---|---|---|---|---|---|---|---|
| 69 | 湖南涟邵建设工<br>程(集团)有限<br>责任公司(矿用<br>电力电缆7F16) | DAJC-7F16057-2023 | 2023-01-13 | 合格。 | | <p>时间: 2023-01-13 12:48:06<br/>备注: 湖南涟邵</p> | |

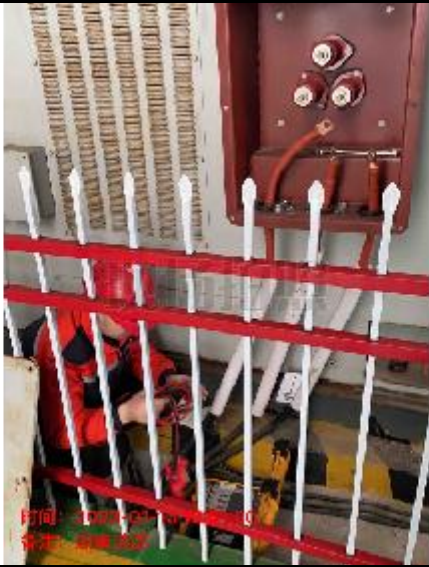
| 70 | 湖南涟邵建设工程（集团）有限责任公司(矿用交流电动机7F17) | DAJC-7F17007-2023 | 2023-01-13 | 合格。 | | | |

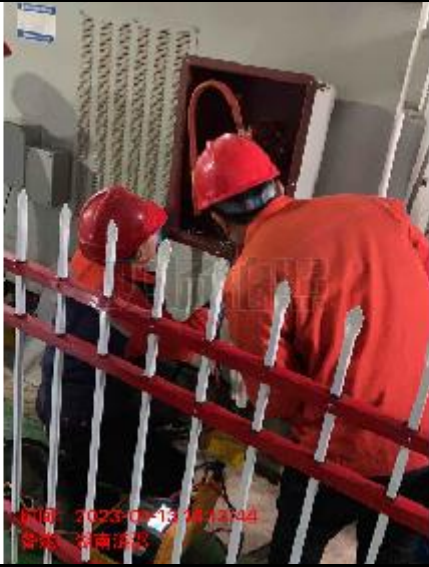
| 71 | 湖南涟邵建设工程（集团）有限责任公司(矿用交流电动机7F17) | DAJC-7F17008-2023 | 2023-01-13 | 合格。 | | | |

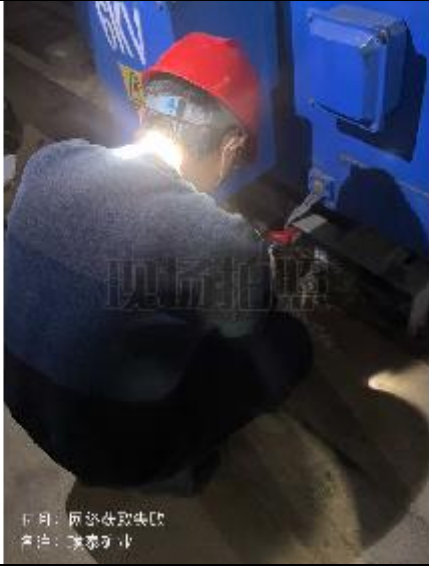
| 72 | 山东璞泰矿业有限公司(矿用交流电动机7F17) | DAJC-7F17009-011-2023 | 2023-01-07 | 合格。 | | | |

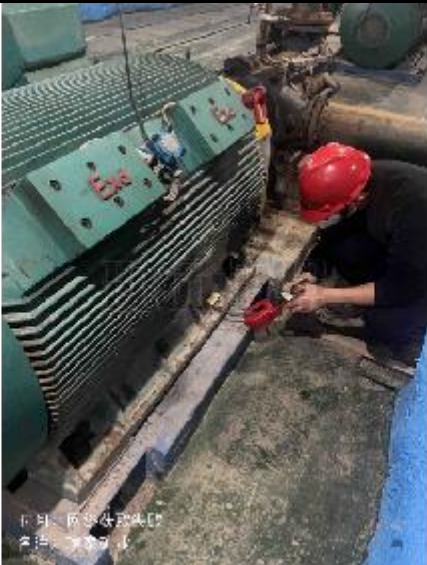
| 73 | 山东璞泰矿业有限公司(矿用交流电动机7F17) | DAJC-7F17012-014-2023 | 2023-01-08 | 合格。 | | | |

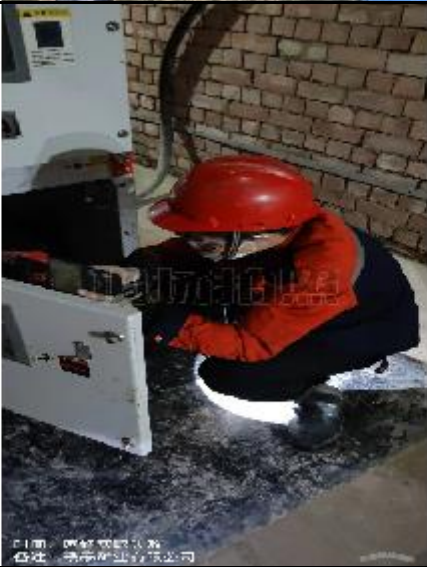
| 74 | 山东璞泰矿业有限公司(避雷器7F22) | DAJC-7F22001-013-2023 | 2023-01-08 | 检测检验项目结论：合格 | | | |

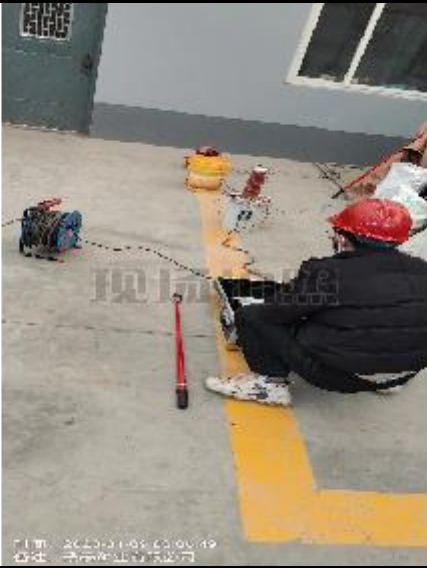
| 75 | 山东璞泰矿业有限公司(绝缘安全工器具7F23) | DAJC-7F23002-2023 | 2023-01-09 | 所检试件合格。 | | | |

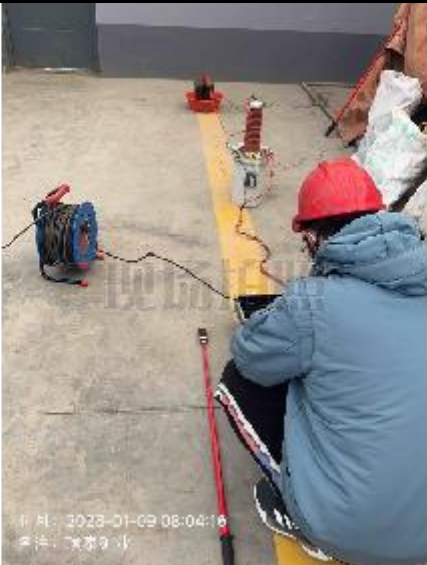
| 76 | 山东璞泰矿业有限公司(绝缘安全工器具7F23) | DAJC-7F23002-2023 | 2023-01-09 | 所检试件合格。 | | | |

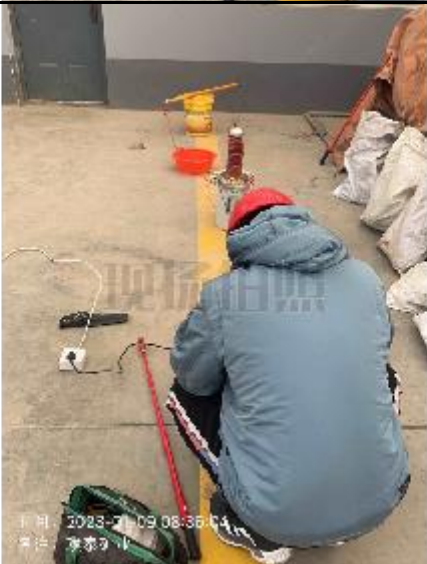
| 77 | 山东璞泰矿业有限公司(绝缘安全工器具7F23) | DAJC-7F23003-2023 | 2023-01-09 | 所检试件合格。 | | | |

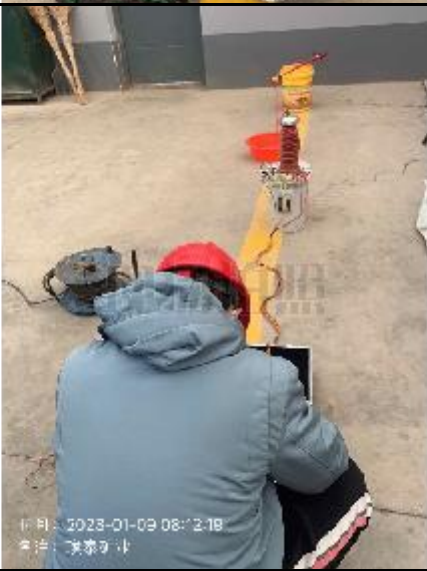
| 78 | 山东璞泰矿业有限公司(绝缘安全工器具7F23) | DAJC-7F23003-2023 | 2023-01-09 | 所检试件合格。 | | | |

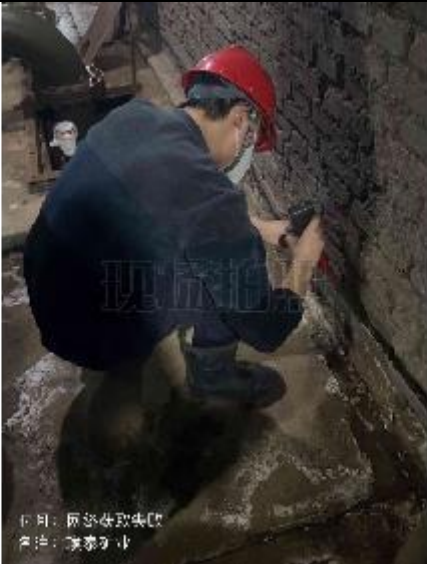
| 序号 | 报告名称 | 报告编号 | 检测检验时间 | 报告结论 | 现场勘验影像资料 | | 备注 |
|---|---|---|---|---|---|---|---|
| 79 | 山东璞泰矿业有<br>限公司(矿用接<br>地装置7F24) | DAJC-7F24001-2023 | 2023-01-07 | 检测检验<br>项目结<br>论：合格 | | | |

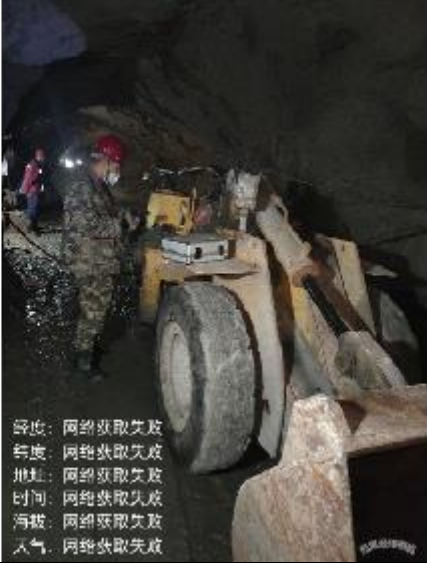
| 序号 | 报告名称 | 报告编号 | 检测检验时间 | 报告结论 | 现场勘验影像资料 | | 备注 |
|---|---|---|---|---|---|---|---|
| 80 | 苏尼特右旗朱日<br>和铜业有限责任<br>公司(金属非金属<br>矿山地下铲运<br>机7F31) | DAJC-7F31001-2023 | 2023-01-08 | 检验项目<br>合格 | | | |

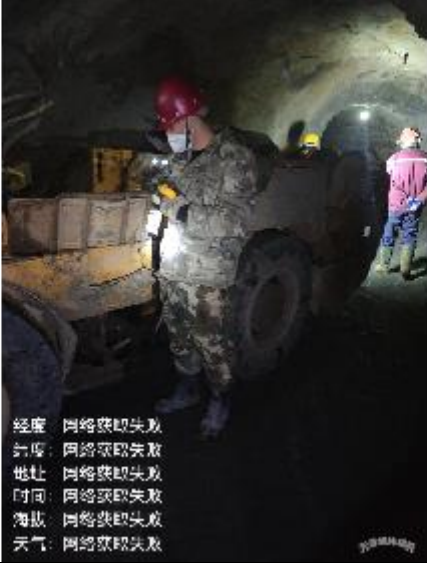
| 序号 | 报告名称 | 报告编号 | 检测检验时间 | 报告结论 | 现场勘验影像资料 | | 备注 |
|---|---|---|---|---|---|---|---|
| 81 | 苏尼特右旗朱日<br>和铜业有限责任<br>公司(金属非金属<br>矿山地下铲运<br>机7F31) | DAJC-7F31002-2023 | 2023-01-08 | 检验项目<br>合格 | | | |

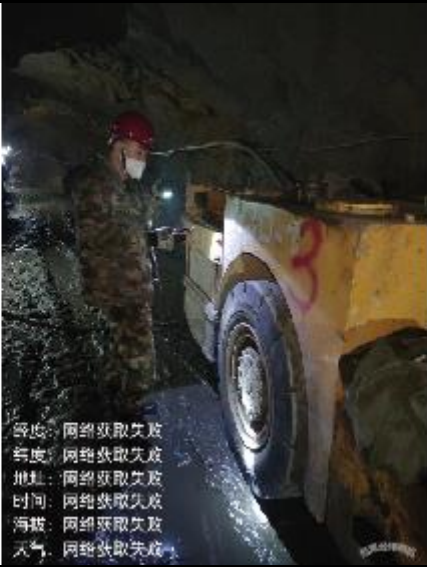
| 82 | 苏尼特右旗朱日和铜业有限责任公司(金属非金属矿山地下铲运机7F31) | DAJC-7F31003-2023 | 2023-01-08 | 检验项目合格 | <p>经纬: 网络获取失败<br/>纬度: 网络获取失败<br/>地址: 网络获取失败<br/>时间: 网络获取失败<br/>海拔: 网络获取失败<br/>天气: 网络获取失败</p> | | |

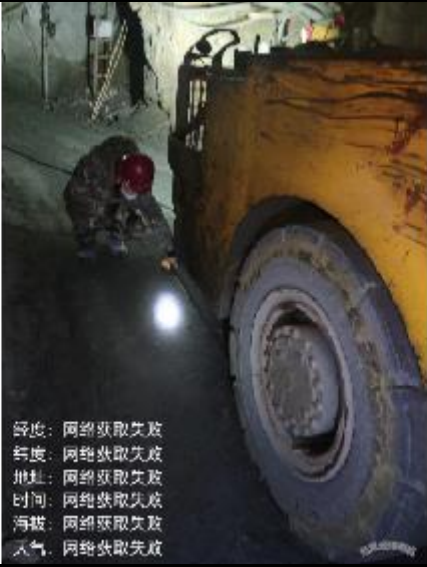
| 83 | 苏尼特右旗朱日和铜业有限责任公司(金属非金属矿山地下铲运机7F31) | DAJC-7F31004-2023 | 2023-01-08 | 检验项目合格 | <p>经纬: 网络获取失败<br/>纬度: 网络获取失败<br/>地址: 网络获取失败<br/>时间: 网络获取失败<br/>海拔: 网络获取失败<br/>天气: 网络获取失败</p> | | |
