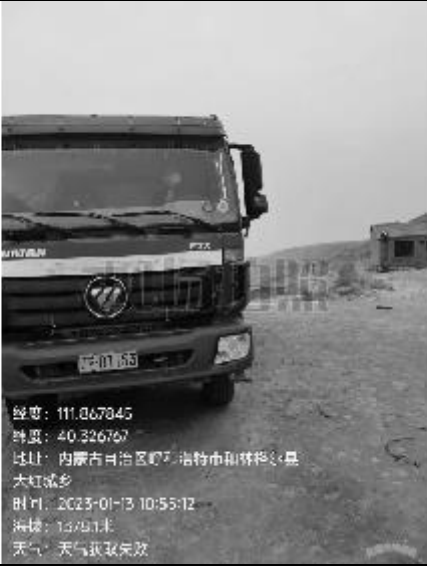
| 84 | 和林格尔县越华盛世矿业有限公司(矿用自卸汽车7F32) | DAJC-7F32001-2023 | 2023-01-13 | 综合判定: 合格。 | <p>经纬: 111.867845<br/>纬度: 40.326767<br/>地址: 内蒙古自治区呼和浩特市和林格尔县大红城乡<br/>时间: 2023-01-13 10:55:12<br/>海拔: 1378.1米<br/>天气: 天气获取失败</p> | | |

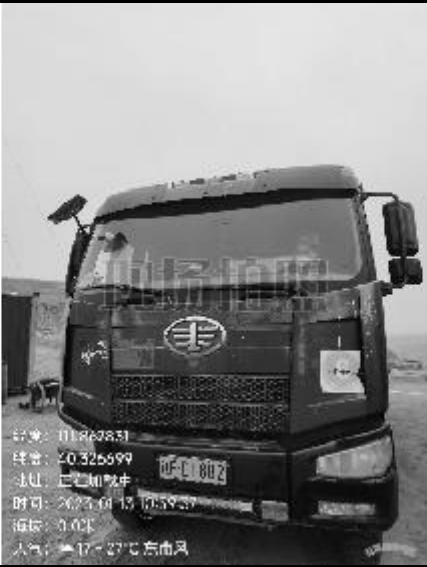
| 85 | 和林格尔县越华盛世矿业有限公司(矿用自卸汽车7F32) | DAJC-7F32002-2023 | 2023-01-13 | 综合判定：合格。 | <p>经纬：111.862851<br/>纬度：40.326699<br/>地址：正阳门附近<br/>时间：2023-01-13 10:59:53<br/>海拔：0.02m<br/>天气：17~27℃ 东南风</p> | |

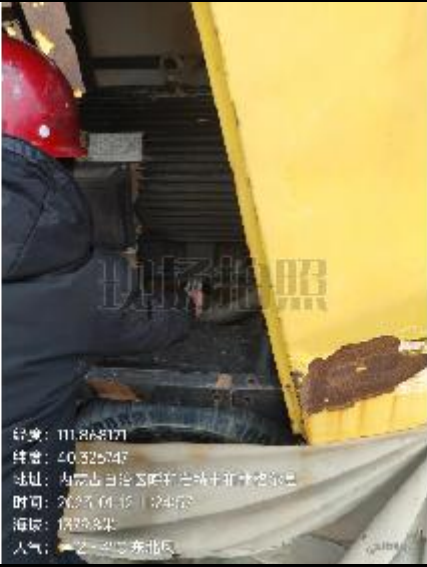
| 86 | 和林格尔县越华盛世矿业有限公司(金属非金属矿山移动式空气压缩机7F50) | DAJC-7F50001-2023 | 2023-01-12 | 综合判定：合格。 | <p>经纬：111.868171<br/>纬度：40.325747<br/>地址：内蒙古包头市固阳县<br/>时间：2023-01-12 12:41:02<br/>海拔：1433.84m<br/>天气：2~12℃ 东北风</p> | |

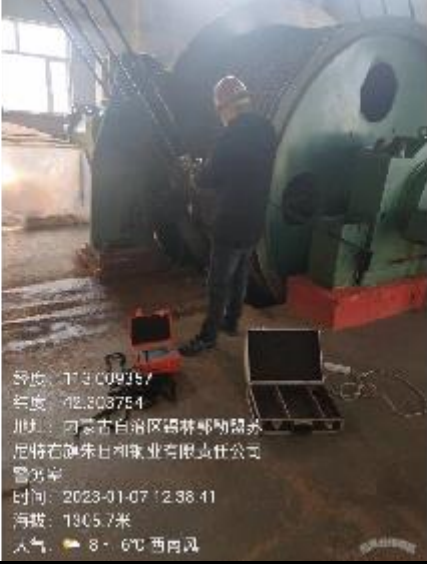
| 序号 | 报告名称 | 报告编号 | 检测检验时间 | 报告结论 | 现场勘验影像资料 | 备注 |
|---|---|---|---|---|---|---|
| 90 | 苏尼特右旗朱日和铜业有限责任公司(钢丝绳(缆)在线无损检测7F61) | DAJC-7F61005-2023 | 2023-01-07 | 所检钢丝绳符合MT/T970-2005的要求 | <p>经纬：113.009157<br/>纬度：42.803754<br/>地址：内蒙古自治区锡林郭勒盟苏尼特右旗朱日和铜业有限责任公司<br/>摄像头<br/>时间：2023-01-07 12:38:41<br/>海拔：1805.7米<br/>天气：8 - 6℃ 西南风</p> | |

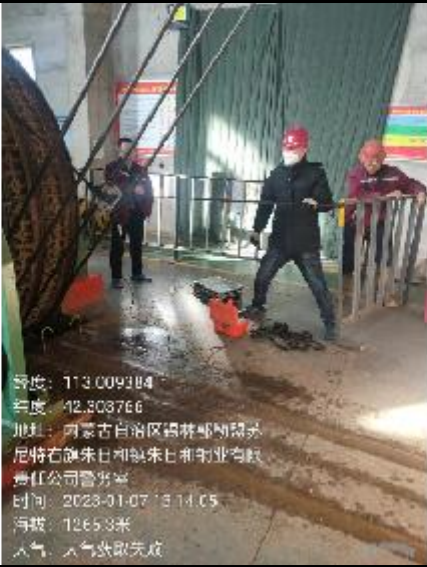
| 91 | 苏尼特右旗朱日和铜业有限责任公司(钢丝绳(缆)在线无损检测7F61) | DAJC-7F61006-2023 | 2023-01-07 | 所检钢丝绳符合MT/T970-2005的要求 | <p>经纬: 113.009384<br/>纬度: 42.303766<br/>地址: 内蒙古自治区锡林郭勒盟苏尼特右旗朱日和铜业有限责任公司警务室<br/>时间: 2023-01-07 13:14:05<br/>海拔: 1265.3米<br/>天气: 天气数据失效</p> | |

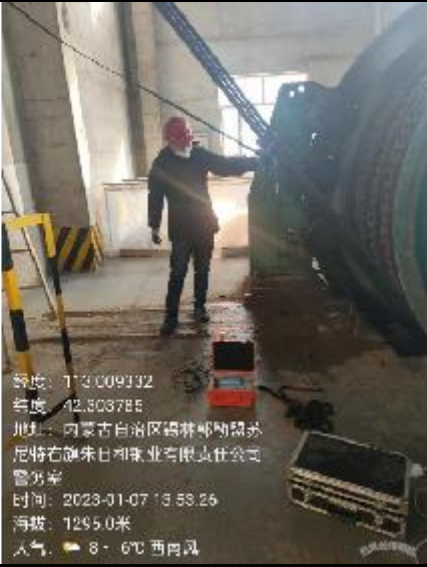
| 92 | 苏尼特右旗朱日和铜业有限责任公司(钢丝绳(缆)在线无损检测7F61) | DAJC-7F61007-2023 | 2023-01-07 | 所检钢丝绳符合MT/T970-2005的要求 | <p>经纬: 113.009332<br/>纬度: 42.303785<br/>地址: 内蒙古自治区锡林郭勒盟苏尼特右旗朱日和铜业有限责任公司警务室<br/>时间: 2023-01-07 13:53:26<br/>海拔: 1265.0米<br/>天气: 8 ~ 6℃ 西南风</p> | |

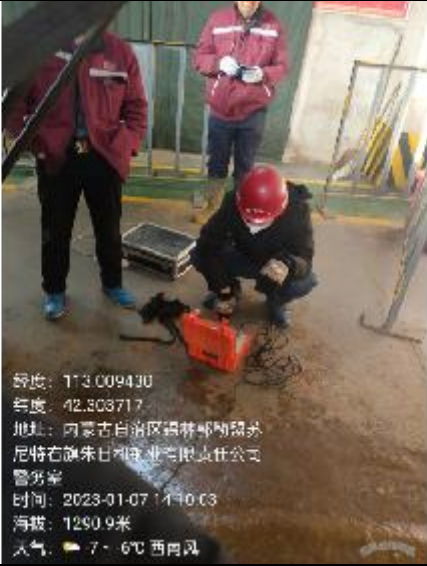
| 93 | 苏尼特右旗朱日和铜业有限责任公司(钢丝绳(缆)在线无损检测7F61) | DAJC-7F61008-2023 | 2023-01-07 | 所检钢丝绳符合MT/T970-2005的要求 | <p>经纬: 113.009430<br/>纬度: 42.303717<br/>地址: 内蒙古自治区锡林郭勒盟苏尼特右旗朱日和铜业有限责任公司警务室<br/>时间: 2023-01-07 14:10:03<br/>海拔: 1280.9米<br/>天气: 7 ~ 6℃ 西南风</p> | |

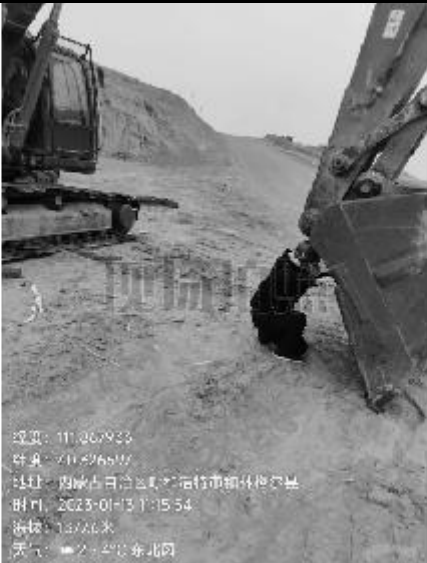
| 96 | 和林格尔县越华盛世矿业有限公司(矿用挖掘机7F88) | DAJC-7F88001-2023 | 2023-01-13 | 合格。 | <p>经度: 111.307933<br/>纬度: 41.626519<br/>地址: 内蒙古自治区呼和浩特市赛罕区<br/>时间: 2023-01-13 11:15:54<br/>海拔: 1372.6米<br/>天气: 2~4℃ 东北风</p> | |

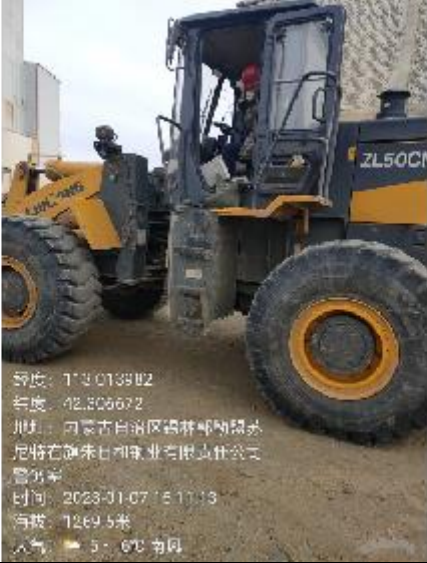
| 97 | 苏尼特右旗朱日和铜业有限责任公司(矿用装载机7F89) | DAJC-7F89001-2023 | 2023-01-07 | 检验项目合格 | <p>经度: 113.013802<br/>纬度: 42.505572<br/>地址: 内蒙古自治区锡林郭勒盟苏尼特右旗朱日和铜业有限责任公司<br/>时间: 2023-01-07 15:11:13<br/>海拔: 1269.5米<br/>天气: 5~6℃ 南风</p> | |

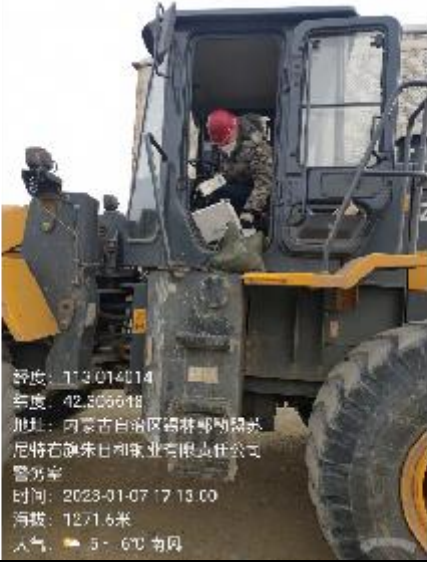
| 98 | 苏尼特右旗朱日和铜业有限责任公司(矿用装载机7F89) | DAJC-7F89002-2023 | 2023-01-07 | 检验项目合格 | <p>经度: 113.014014<br/>纬度: 42.505518<br/>地址: 内蒙古自治区锡林郭勒盟苏尼特右旗朱日和铜业有限责任公司<br/>时间: 2023-01-07 17:13:00<br/>海拔: 1271.6米<br/>天气: 5~6℃ 南风</p> | |

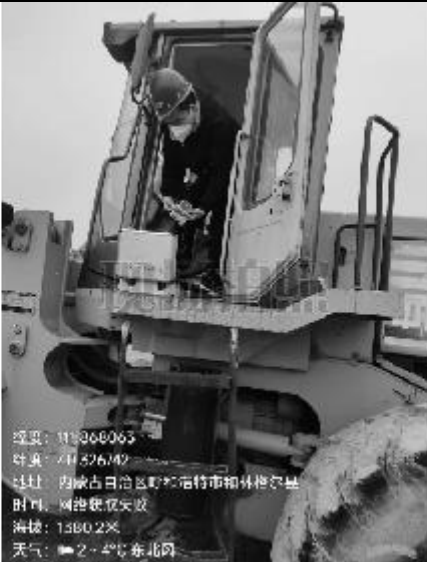
| 序号 | 报告名称 | 报告编号 | 检测检验时间 | 报告结论 | 现场勘验影像资料 | 备注 |
|---|---|---|---|---|---|---|
| 99 | 和林格尔县越华盛世矿业有限公司(矿用装载机7F89) | DAJC-7F89003-2023 | 2023-01-13 | 合格。 | <p>设备: 113366003<br/>叶真: 4月26/42<br/>地址: 内蒙古自治州和林格尔县<br/>时间: 网络摄像头<br/>海拔: 1580.2米<br/>天气: 2-4℃ 东北风</p> | |

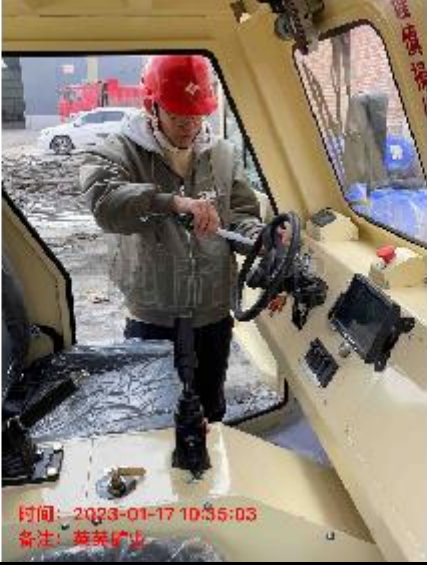
| 序号 | 报告名称 | 报告编号 | 检测检验时间 | 报告结论 | 现场勘验影像资料 | 备注 |
|---|---|---|---|---|---|---|
| 100 | 莱芜钢铁集团莱芜矿业有限公司(地下服务车7F94) | DAJC-7F94001-2023 | 2023-01-17 | 合格 | <p>时间: 2023-01-17 10:55:03<br/>备注: 莱芜矿业</p> | |
