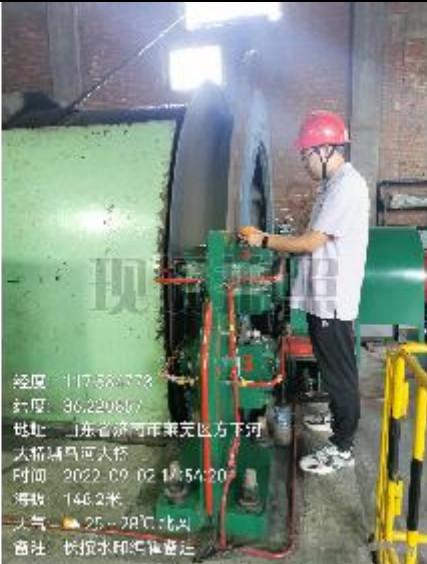
| 序号 | 报告名称 | 报告编号 | 检测检验时间 | 报告结论 | 现场勘验影像资料 | 备注 |
|---|---|---|---|---|---|---|
| 1 | 莱芜钢铁集团莱芜矿业有限公司<br>(金属非金属矿山在用缠绕式提升机7F01) | DAJC-7F01092-2022 | 2022-09-02 | 综合判定合格 | <p>经纬度: 117.5583378<br/>纬度: 36.220867<br/>地址: 山东省济南市莱芜区方下河<br/>大福源河大桥<br/>时间: 2022-09-02 14:54:20<br/>海拔: 146.2米<br/>天气: 25-28℃ 北风<br/>备注: 长隆水利工程有限公司</p> | |

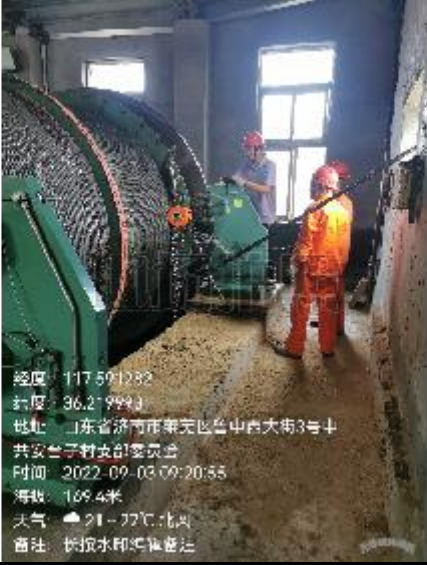
| 序号 | 报告名称 | 报告编号 | 检测检验时间 | 报告结论 | 现场勘验影像资料 | 备注 |
|---|---|---|---|---|---|---|
| 2 | 莱芜钢铁集团莱芜矿业有限公司<br>(金属非金属矿山在用缠绕式提升机7F01) | DAJC-7F01095-2022 | 2022-09-03 | 综合判定合格 | <p>经纬度: 117.591282<br/>纬度: 36.219983<br/>地址: 山东省济南市莱芜区鲁中大街3号中<br/>共泰安村村委会<br/>时间: 2022-09-03 09:20:55<br/>海拔: 169.4米<br/>天气: 21-22℃ 北风<br/>备注: 长隆水利工程有限公司</p> | |

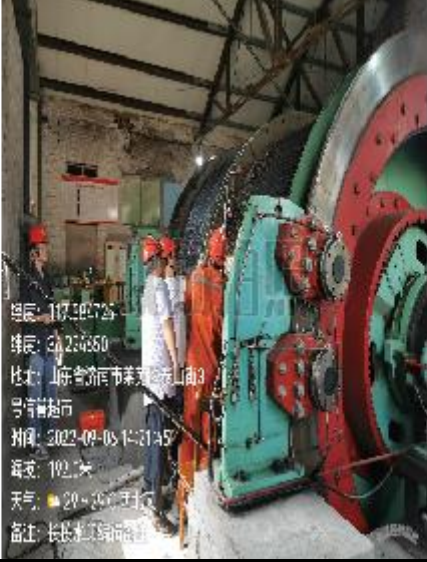
| 序号 | 报告名称 | 报告编号 | 检测检验时间 | 报告结论 | 现场勘验影像资料 | 备注 |
|---|---|---|---|---|---|---|
| 3 | 莱芜钢铁集团莱芜矿业有限公司<br>(金属非金属矿山在用缠绕式提升机7F01) | DAJC-7F01096-2022 | 2022-09-06 | 综合判定合格 | <p>经纬度: 117.591282<br/>纬度: 36.219983<br/>地址: 山东省济南市莱芜区鲁中大街3号中<br/>共泰安村村委会<br/>时间: 2022-09-06 14:31:49<br/>海拔: 169.4米<br/>天气: 20-22℃ 北风<br/>备注: 长隆水利工程有限公司</p> | |

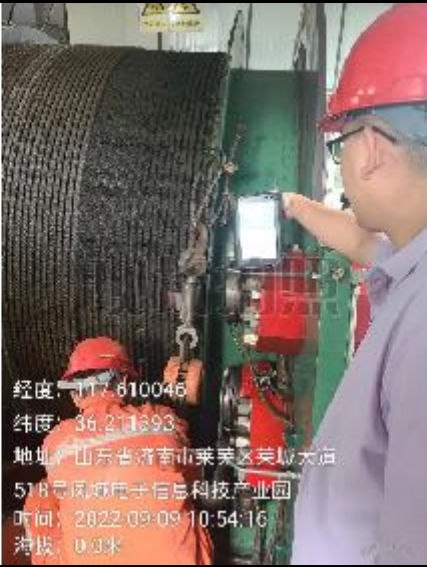
| 4 | 莱芜钢铁集团莱芜矿业有限公司<br>(金属非金属矿山在用缠绕式提升机7F01) | DAJC-7F01097-2022 | 2022-09-09 | 综合判定合格 | <p>经度: 117.810046<br/>纬度: 36.211693<br/>地址: 山东省济南市莱芜区莱钢大街<br/>518号凤城电子信息科技产业园<br/>时间: 2022-09-09 10:54:16<br/>海拔: 0.0米</p> | | |

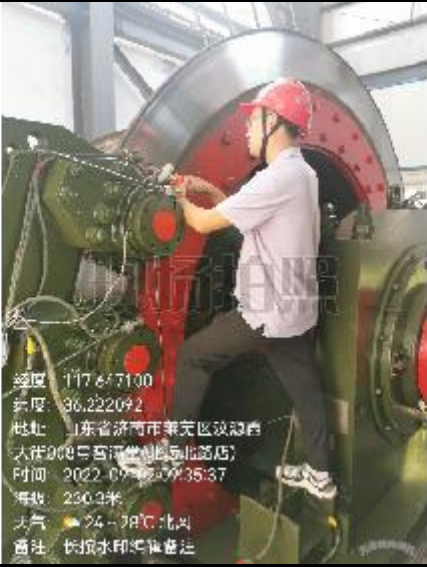
| 5 | 莱芜钢铁集团莱芜矿业有限公司<br>(金属非金属矿山在用摩擦式提升机7F02) | DAJC-7F02060-2022 | 2022-09-02 | 综合判定合格 | <p>经度: 117.671100<br/>纬度: 36.222092<br/>地址: 山东省济南市莱芜区汶源西街200号富海盛铝业(北店)<br/>时间: 2022-09-02 09:35:37<br/>海拔: 230.3米<br/>天气: 24~28℃ 北风<br/>备注: 长坂水梯塔检查站</p> | | |

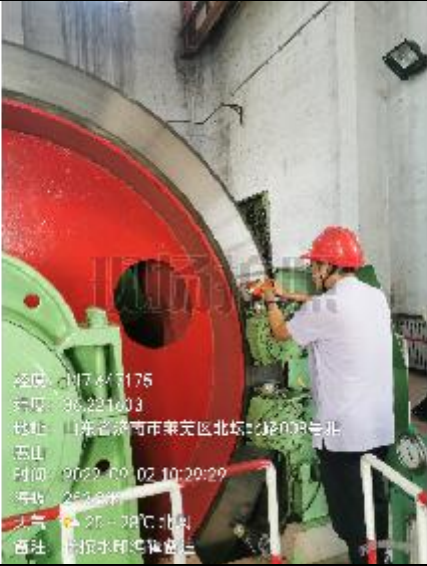
| 6 | 莱芜钢铁集团莱芜矿业有限公司<br>(金属非金属矿山在用摩擦式提升机7F02) | DAJC-7F02061-2022 | 2022-09-02 | 综合判定合格 | <p>经度: 117.671175<br/>纬度: 36.221003<br/>地址: 山东省济南市莱芜区北店:1200号北店<br/>时间: 2022-09-02 10:20:29<br/>海拔: 230.3米<br/>天气: 25~28℃ 北风<br/>备注: 长坂水梯塔检查站</p> | | |

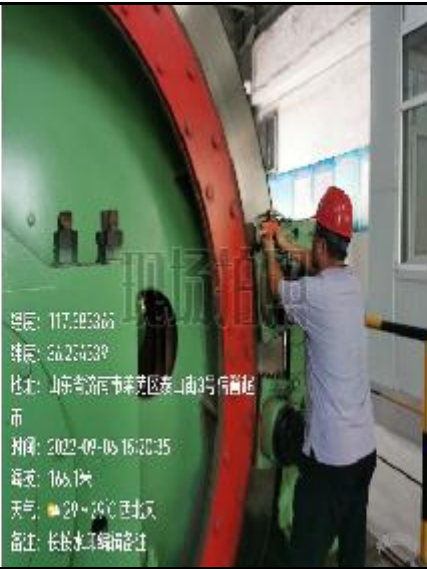
| 7 | 莱芜钢铁集团莱芜矿业有限公司<br>(金属非金属矿山在用摩擦式提升机7F02) | DAJC-7F02062-2022 | 2022-09-06 | 综合判定合格 | <p>经纬: 117.285365<br/>纬度: 36.254539<br/>地址: 山东省济南市莱芜区泰山大街3号后街<br/>市<br/>时间: 2022-09-06 16:20:35<br/>海拔: 166.1米<br/>天气: 20~26℃ 西北风<br/>备注: 长松水工编0211</p> | | |

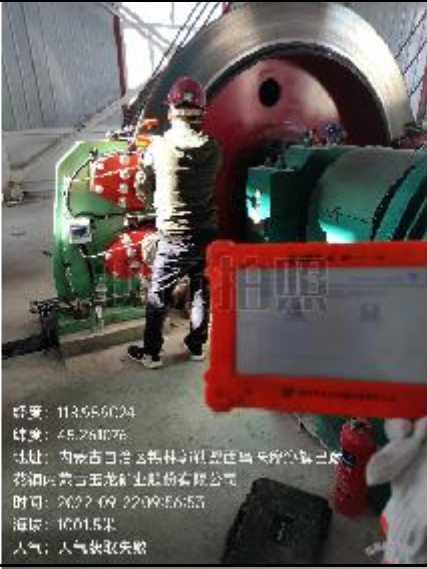
| 8 | 内蒙古玉龙矿业股份有限公司<br>(金属非金属矿山在用摩擦式提升机7F02) | DAJC-7F02063-2022 | 2022-09-22 | 综合判定合格 | <p>经纬: 113.656024<br/>纬度: 45.261076<br/>地址: 内蒙古包头市昆都仑大街3号<br/>市<br/>时间: 2022-09-22 09:56:55<br/>海拔: 1001.5米<br/>天气: 天气状况未知</p> | | |

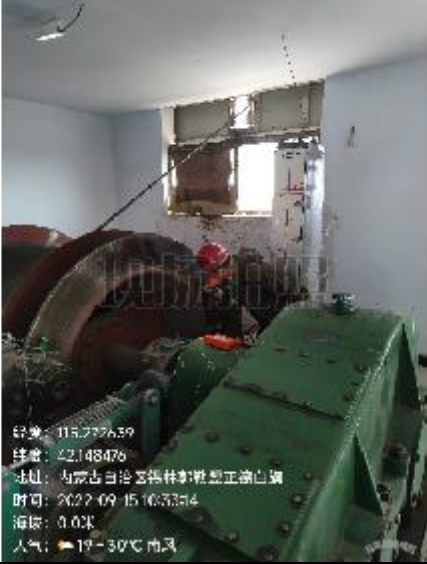
| 9 | 正镶白旗瑞鑫矿业有限公司(金属非金属矿山在用提升绞车7F03) | DAJC-7F03097-2022 | 2022-09-15 | 综合判定合格 | <p>经纬: 115.272639<br/>纬度: 42.148476<br/>地址: 内蒙古包头市昆都仑大街3号<br/>市<br/>时间: 2022-09-15 10:53:14<br/>海拔: 0.0米<br/>天气: 19~30℃ 南风</p> | | |

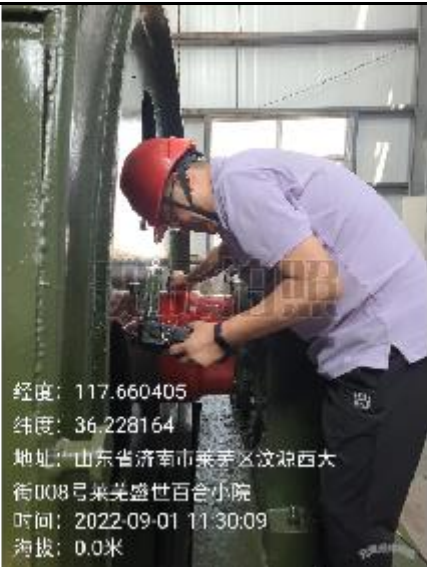
| 10 | 莱芜钢铁集团莱芜矿业有限公司<br>(金属非金属矿山机械部件无损探伤7F10) | DAJC-7F10446-2022 | 2022-09-01 | 所检工件<br>经超声波<br>探伤未发现<br>超过Φ<br>2mm当量<br>平底孔缺陷 | <p>经度: 117.660405<br/>纬度: 36.228164<br/>地址: 山东省济南市莱芜区汶源西大街008号莱芜盛世百合小院<br/>时间: 2022-09-01 11:30:09<br/>海拔: 0.0米</p> | | |

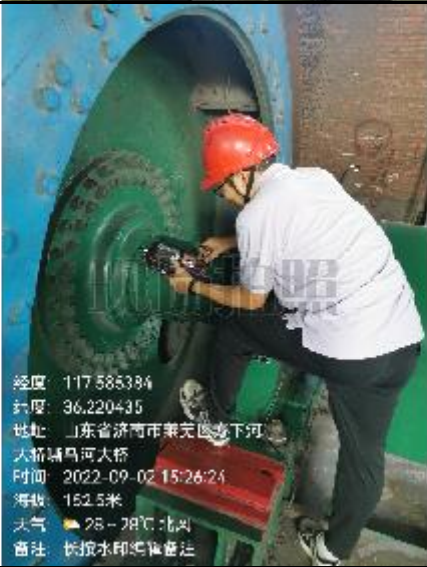
| 11 | 莱芜钢铁集团莱芜矿业有限公司<br>(金属非金属矿山机械部件无损探伤7F10) | DAJC-7F10447-2022 | 2022-09-02 | 所检工件<br>经超声波<br>探伤未发现<br>超过Φ<br>2mm当量<br>平底孔缺陷 | <p>经度: 117.585384<br/>纬度: 36.220435<br/>地址: 山东省济南市莱芜区孝下河大桥福昌河大桥<br/>时间: 2022-09-02 15:26:24<br/>海拔: 152.5米<br/>天气: 28-28℃ 北风<br/>备注: 无损检测记录</p> | | |

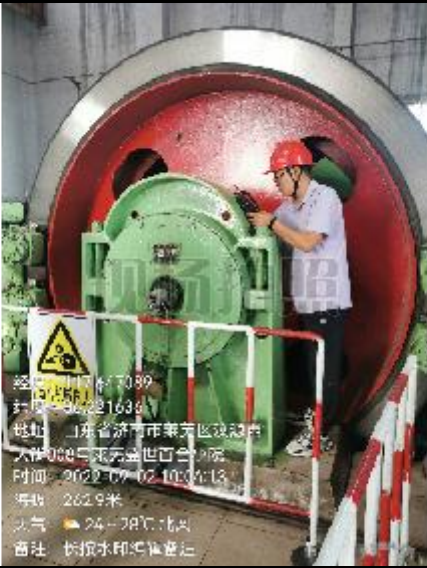
| 12 | 莱芜钢铁集团莱芜矿业有限公司<br>(金属非金属矿山机械部件无损探伤7F10) | DAJC-7F10448-2022 | 2022-09-02 | 所检工件<br>经超声波<br>探伤未发现<br>超过Φ<br>2mm当量<br>平底孔缺陷 | <p>经度: 117.67039<br/>纬度: 36.221636<br/>地址: 山东省济南市莱芜区汶源西大街008号莱芜盛世百合小院<br/>时间: 2022-09-02 10:00:13<br/>海拔: 262.9米<br/>天气: 24-28℃ 北风<br/>备注: 无损检测记录</p> | | |

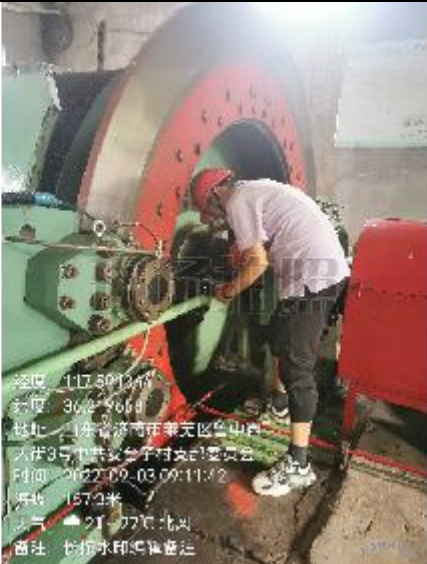
| 序号 | 报告名称 | 报告编号 | 检测检验时间 | 报告结论 | 现场勘验影像资料 | 备注 |
|---|---|---|---|---|---|---|
| 13 | 莱芜钢铁集团莱芜矿业有限公司<br>(金属非金属矿山机械部件无损探伤7F10) | DAJC-7F10449-2022 | 2022-09-03 | 所检工件经超声波探伤未发现超过Φ2mm当量平底孔缺陷 | | |

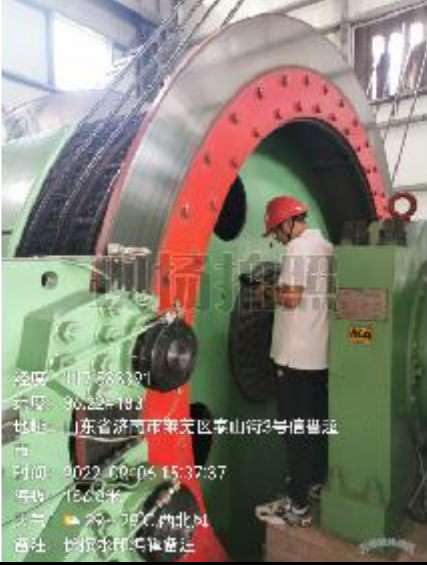
| 序号 | 报告名称 | 报告编号 | 检测检验时间 | 报告结论 | 现场勘验影像资料 | 备注 |
|---|---|---|---|---|---|---|
| 14 | 莱芜钢铁集团莱芜矿业有限公司<br>(金属非金属矿山机械部件无损探伤7F10) | DAJC-7F10450-2022 | 2022-09-06 | 所检工件经超声波探伤未发现超过Φ2mm当量平底孔缺陷 | | |

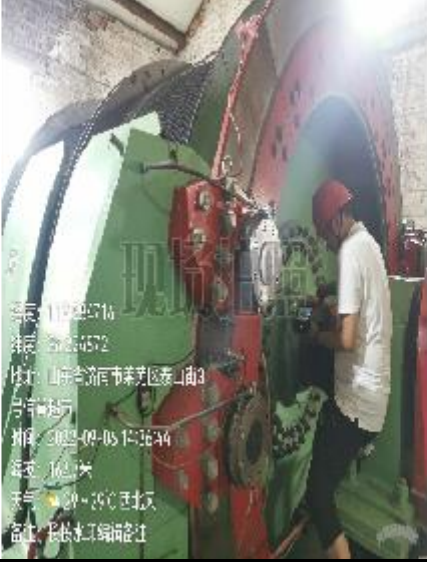
| 序号 | 报告名称 | 报告编号 | 检测检验时间 | 报告结论 | 现场勘验影像资料 | 备注 |
|---|---|---|---|---|---|---|
| 15 | 莱芜钢铁集团莱芜矿业有限公司<br>(金属非金属矿山机械部件无损探伤7F10) | DAJC-7F10451-2022 | 2022-09-06 | 所检工件经超声波探伤未发现超过Φ2mm当量平底孔缺陷 | | |

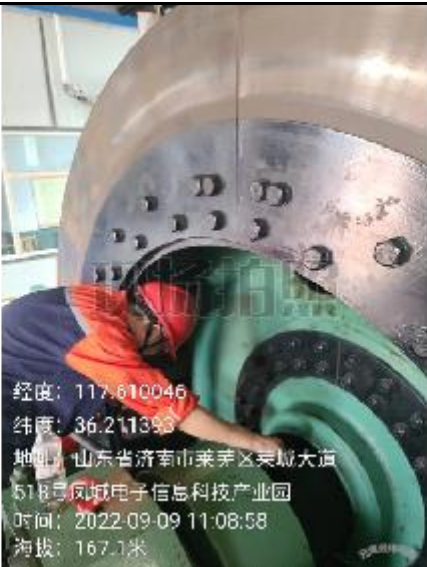
| 16 | 莱芜钢铁集团莱芜矿业有限公司(金属非金属矿山机械部件无损探伤7F10) | DAJC-7F10452-2022 | 2022-09-09 | 所检工件经超声波探伤未发现超过Φ2mm当量平底孔缺陷 | <p>经纬: 117.610046<br/>纬度: 36.211393<br/>地址: 山东省济南市莱芜区莱钢大道<br/>518号凤城电子信息科技产业园<br/>时间: 2022-09-09 11:08:58<br/>海拔: 167.1米</p> | |

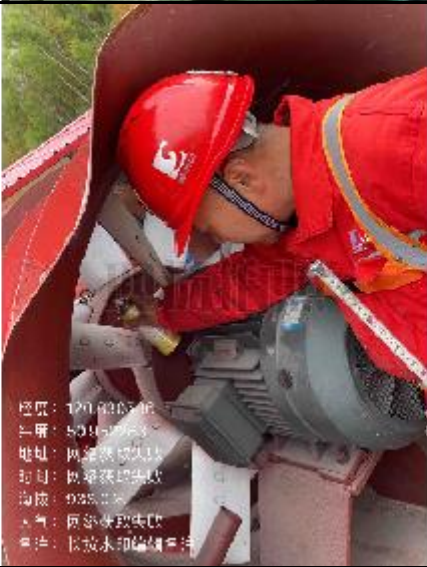
| 17 | 呼伦贝尔山金矿业有限公司(金属非金属矿山机械部件无损探伤7F10) | DAJC-7F10465-2022 | 2022-08-31 | 所检试件未发现可记录缺陷。格 | <p>经纬: 120.000000<br/>纬度: 46.000000<br/>地址: 内蒙古自治区<br/>时间: 2022-08-31<br/>海拔: 938.00米<br/>天气: 阴转多云<br/>备注: 长流水和福通</p> | |

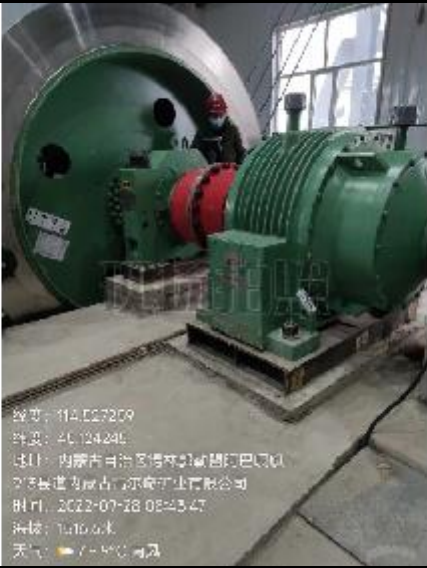
| 18 | 内蒙古高尔奇矿业有限公司(金属非金属矿山机械部件无损探伤7F10) | DAJC-7F10479-2022 | 2022-09-28 | 所检工件经超声波探伤未发现超过Φ2mm当量平底孔缺陷。 | <p>经纬: 114.007209<br/>纬度: 40.024240<br/>地址: 内蒙古自治区锡林郭勒盟<br/>23省道与锡林郭勒盟锡林浩特市<br/>时间: 2022-09-28 08:43:47<br/>海拔: 1410.00米<br/>天气: 晴转多云</p> | |

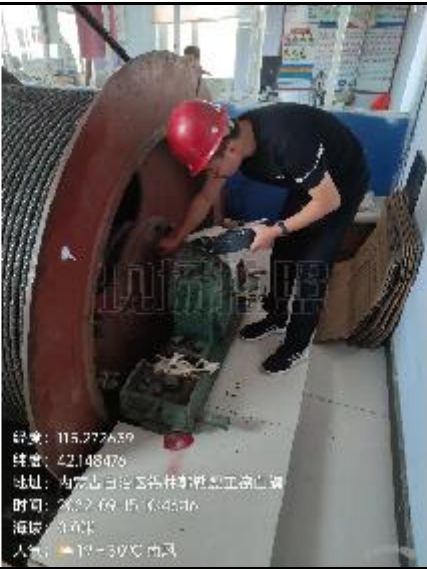
| 19 | 正镶白旗瑞鑫矿业有限公司(金属非金属矿山机械部件无损探伤7F10) | DAJC-7F10480-2022 | 2022-09-15 | 所检工件经超声波探伤未发现超过Φ2mm当量平底孔缺陷。 | <p>设备: 115.272639<br/>设备: 42148476<br/>地址: 内蒙古自治州锡林郭勒盟正镶白旗<br/>时间: 2022-09-15 14:05:16<br/>海拔: 1000米<br/>天气: 12-30℃ 晴</p> | |

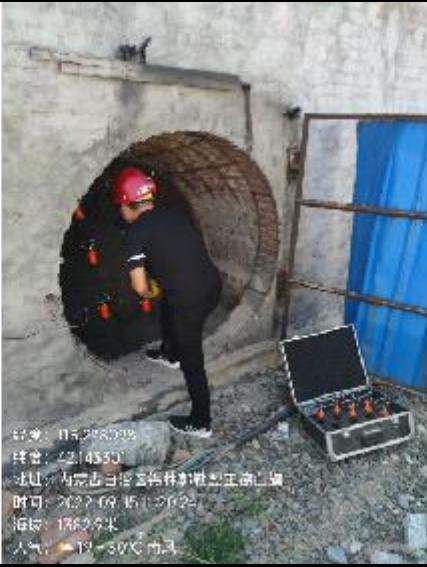
| 20 | 正镶白旗瑞鑫矿业有限公司(金属非金属矿山机械部件无损探伤7F10) | DAJC-7F10481-2022 | 2022-09-15 | 所检试件未发现可记录缺陷。 | <p>设备: 115.272639<br/>设备: 42148476<br/>地址: 内蒙古自治州锡林郭勒盟正镶白旗<br/>时间: 2022-09-15 14:05:16<br/>海拔: 1000米<br/>天气: 12-30℃ 晴</p> | |

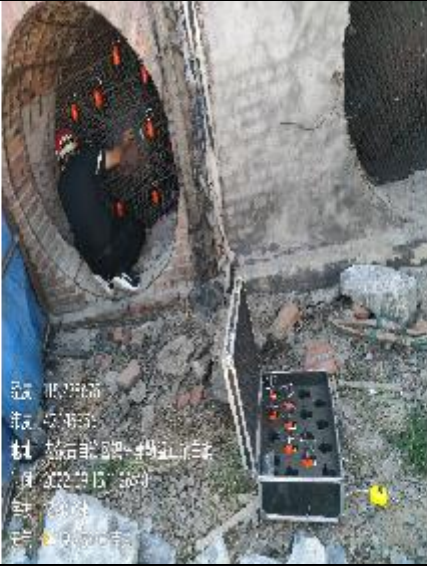
| 21 | 正镶白旗瑞鑫矿业有限公司(金属非金属矿山机械部件无损探伤7F10) | DAJC-7F10482-2022 | 2022-09-15 | 所检试件未发现可记录缺陷。 | <p>设备: 115.272639<br/>设备: 42148476<br/>地址: 内蒙古自治州锡林郭勒盟正镶白旗<br/>时间: 2022-09-15 14:05:16<br/>海拔: 1000米<br/>天气: 12-30℃ 晴</p> | |

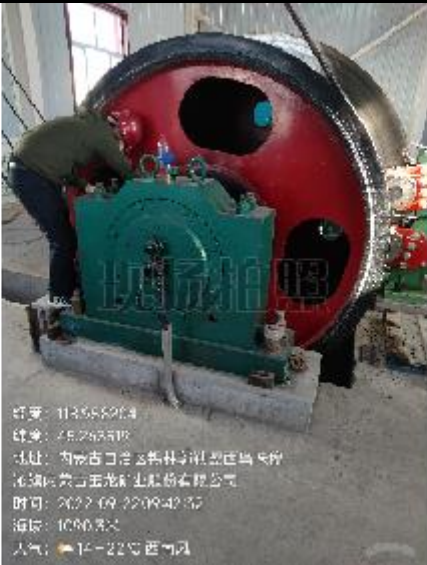
| 22 | 内蒙古玉龙矿业股份有限公司<br>(金属非金属矿山机械部件无损探伤7F10) | DAJC-7F10483-2022 | 2022-09-22 | 所检工件经超声波探伤未发现超过Φ2mm当量平底孔缺陷。 | <p>经纬: 112.558204<br/>纬度: 45.243303<br/>地址: 内蒙古自治区赤峰市红山区大板<br/>16旗内蒙古玉龙矿业股份有限公司<br/>时间: 2022-09-22 09:42:32<br/>海拔: 1090.82<br/>天气: 14~22℃ 西北风</p> | | |

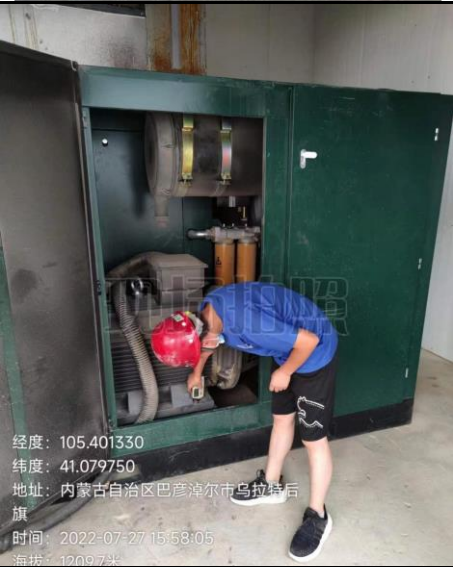
| 23 | 包头市昶泰矿业有限责任公司乌拉特后旗陶勒盖金矿(金属非金属矿山固定式空气压缩机7F11) | DAJC-7F11361-2022 | 2022-09-04 | 综合判定合格 | <p>经度: 105.401330<br/>纬度: 41.079750<br/>地址: 内蒙古自治区巴彦淖尔市乌拉特后旗<br/>时间: 2022-07-27 15:58:05<br/>海拔: 1209.73</p> | | |

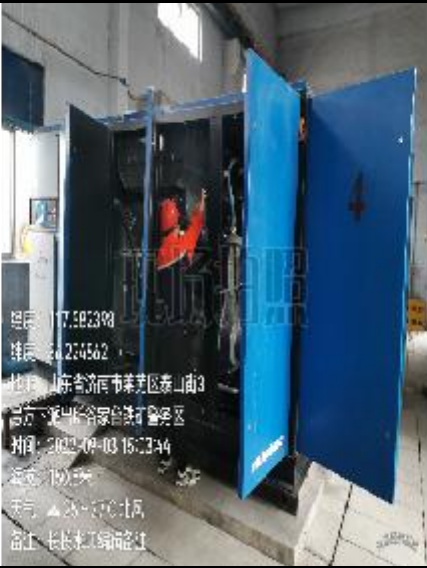
| 24 | 莱芜钢铁集团莱芜矿业有限公司(金属非金属矿山固定式空气压缩机7F11) | DAJC-7F11416-2022 | 2022-09-03 | 综合判定合格 | <p>经纬: 117.92330<br/>纬度: 36.254562<br/>地址: 山东省济南市莱芜区泰山街3<br/>16号 莱芜钢铁集团莱芜区<br/>时间: 2022-09-03 15:23:44<br/>海拔: 150.5<br/>天气: 23~31℃ 北风<br/>富士 长焦镜头 广角镜头</p> | | |

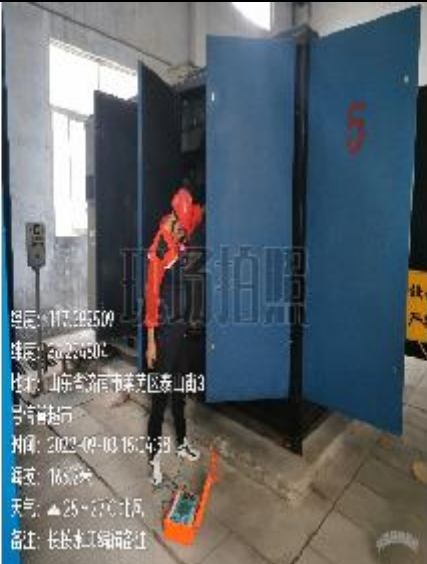
| 序号 | 报告名称 | 报告编号 | 检测检验时间 | 报告结论 | 现场勘验影像资料 | 备注 |
|---|---|---|---|---|---|---|
| 25 | 莱芜钢铁集团莱芜矿业有限公司<br>(金属非金属矿山固定式空气压缩机7F11) | DAJC-7F11417-2022 | 2022-09-03 | 综合判定合格 | | |

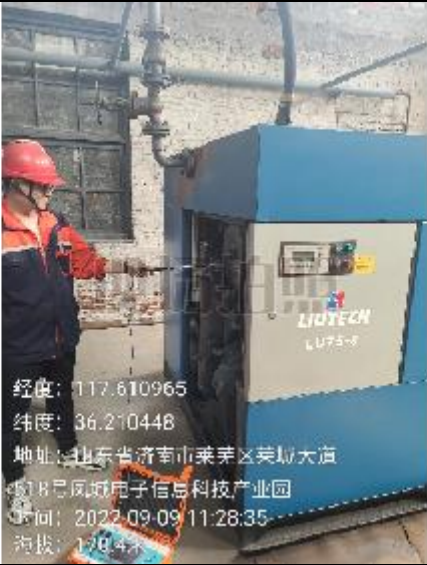
| 序号 | 报告名称 | 报告编号 | 检测检验时间 | 报告结论 | 现场勘验影像资料 | 备注 |
|---|---|---|---|---|---|---|
| 26 | 莱芜钢铁集团莱芜矿业有限公司<br>(金属非金属矿山固定式空气压缩机7F11) | DAJC-7F11418-2022 | 2022-09-23 | 综合判定合格 | | |

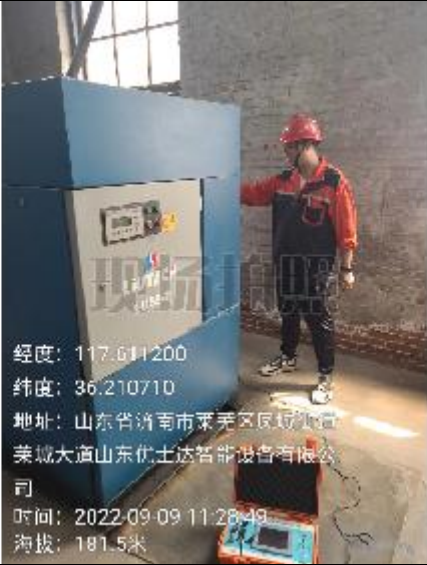
| 序号 | 报告名称 | 报告编号 | 检测检验时间 | 报告结论 | 现场勘验影像资料 | 备注 |
|---|---|---|---|---|---|---|
| 27 | 莱芜钢铁集团莱芜矿业有限公司<br>(金属非金属矿山固定式空气压缩机7F11) | DAJC-7F11419-2022 | 2022-09-09 | 综合判定合格 | | |

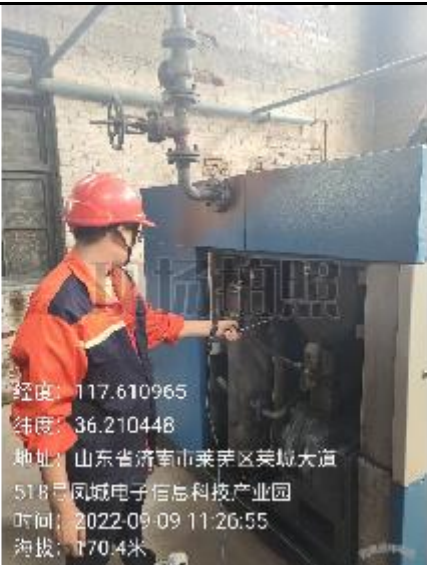
| 28 | 莱芜钢铁集团莱芜矿业有限公司<br>(金属非金属矿山固定式空气压缩机7F11) | DAJC-7F11420-2022 | 2022-09-09 | 综合判定合格 | <p>经纬: 117.610965<br/>纬度: 36.210448<br/>地址: 山东省济南市莱芜区莱钢大道<br/>518号凤城电子信息科技产业园<br/>时间: 2022-09-09 11:26:55<br/>海拔: 170.4米</p> | |

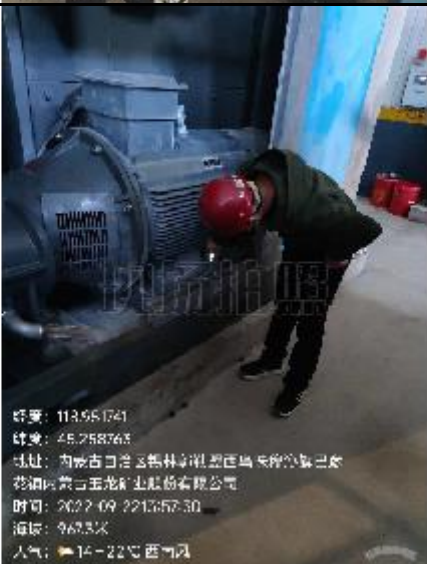
| 29 | 内蒙古玉龙矿业股份有限公司<br>(金属非金属矿山固定式空气压缩机7F11) | DAJC-7F11425-2022 | 2022-09-22 | 综合判定合格 | <p>经纬: 113.951741<br/>纬度: 45.258763<br/>地址: 内蒙古包头市昆都仑区钢铁大街<br/>20号内蒙古玉龙矿业股份有限公司<br/>时间: 2022-09-22 15:57:30<br/>海拔: 969.3米<br/>天气: 14~22℃ 西北风</p> | |

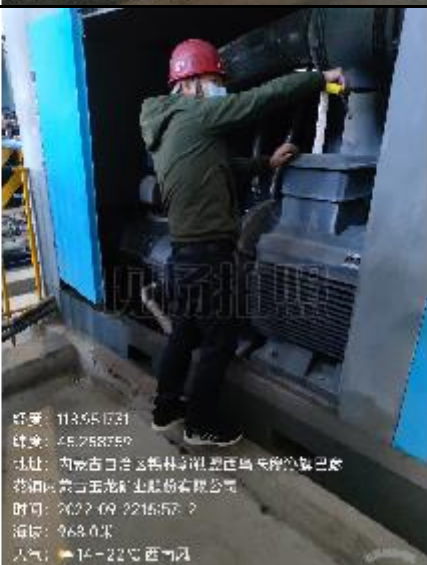
| 30 | 内蒙古玉龙矿业股份有限公司<br>(金属非金属矿山固定式空气压缩机7F11) | DAJC-7F11426-2022 | 2022-09-22 | 综合判定合格 | <p>经纬: 113.951731<br/>纬度: 45.258759<br/>地址: 内蒙古包头市昆都仑区钢铁大街<br/>20号内蒙古玉龙矿业股份有限公司<br/>时间: 2022-09-22 15:57:27<br/>海拔: 969.0米<br/>天气: 14~22℃ 西北风</p> | |

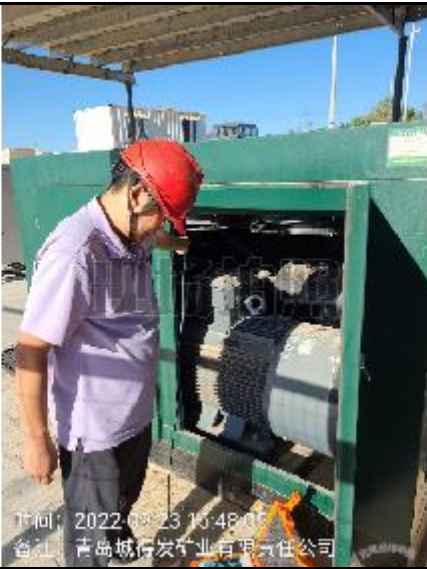
| 31 | 青岛城得发石业<br>有限责任公司平<br>度市七色山饰面<br>用花岗岩矿(金<br>属非金属矿山固<br>定式空气压缩机<br>7F11) | DAJC-7F11443-2022 | 2022-09-23 | 综合判定<br>合格 | <p>时间: 2022-09-23 15:48:05<br/>备注: 青岛城得发石业有限责任公司</p> | | |

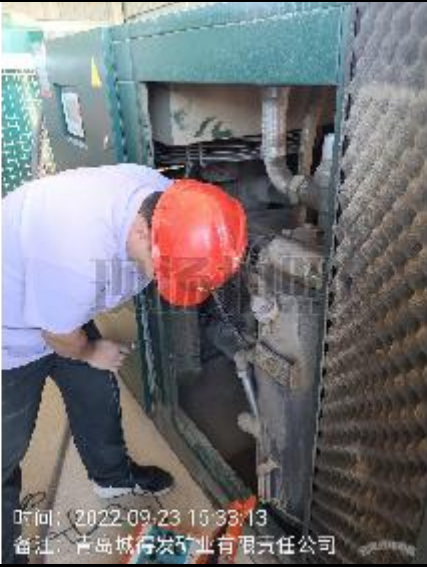
| 32 | 青岛城得发石业<br>有限责任公司平<br>度市七色山饰面<br>用花岗岩矿(金<br>属非金属矿山固<br>定式空气压缩机<br>7F11) | DAJC-7F11444-2022 | 2022-09-23 | 综合判定<br>合格 | <p>时间: 2022-09-23 15:53:13<br/>备注: 青岛城得发石业有限责任公司</p> | | |

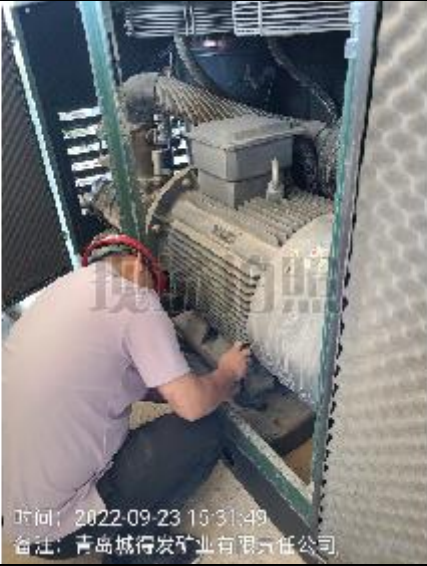
| 33 | 青岛城得发石业<br>有限责任公司平<br>度市七色山饰面<br>用花岗岩矿(金<br>属非金属矿山固<br>定式空气压缩机<br>7F11) | DAJC-7F11445-2022 | 2022-09-23 | 综合判定<br>合格 | <p>时间: 2022-09-23 15:51:49<br/>备注: 青岛城得发石业有限责任公司</p> | | |

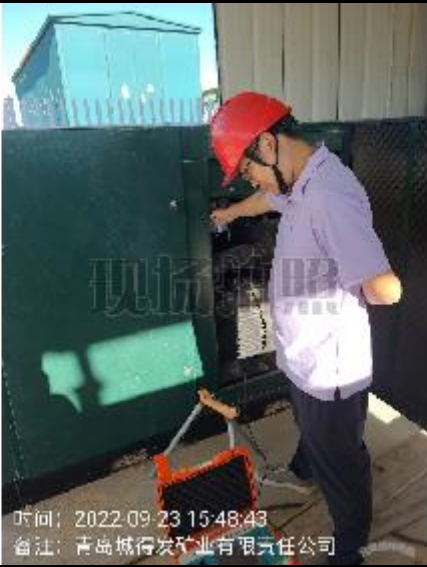
| 34 | 青岛城得发石业<br>有限责任公司平<br>度市七色山饰面<br>用花岗岩矿(金<br>属非金属矿山固<br>定式空气压缩机<br>7F11) | DAJC-7F11446-2022 | 2022-09-23 | 综合判定<br>合格 | <p>时间: 2022-09-23 15:48:43<br/>备注: 青岛城得发矿业有限责任公司</p> | | |

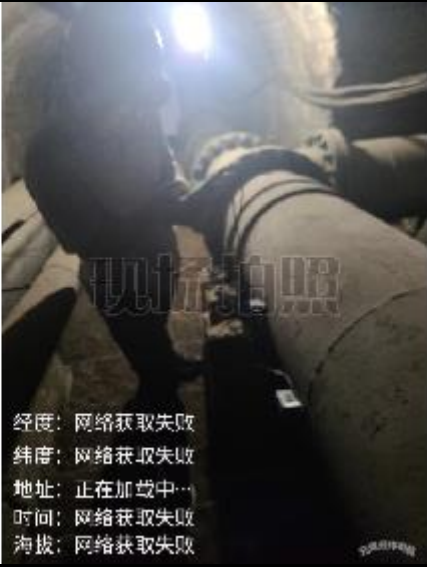
| 35 | 莱芜钢铁集团莱<br>芜矿业有限公司<br>(金属非金属地<br>下矿山主排水系<br>统7F12) | DAJC-7F12136-2022 | 2022-09-09 | 所检项目<br>合格 | <p>经度: 网络获取失败<br/>纬度: 网络获取失败<br/>地址: 正在加载中...<br/>时间: 网络获取失败<br/>海拔: 网络获取失败</p> | | |

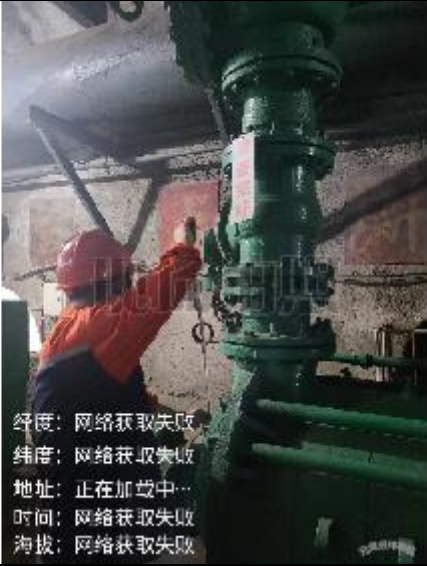
| 36 | 莱芜钢铁集团莱<br>芜矿业有限公司<br>(金属非金属地<br>下矿山主排水泵<br>7F13) | DAJC-7F13650-2022 | 2022-09-09 | 综合判定<br>合格 | <p>经度: 网络获取失败<br/>纬度: 网络获取失败<br/>地址: 正在加载中...<br/>时间: 网络获取失败<br/>海拔: 网络获取失败</p> | | |

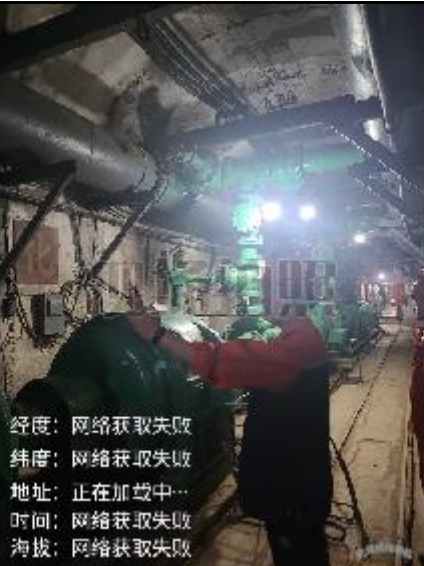
| 序号 | 报告名称 | 报告编号 | 检测检验时间 | 报告结论 | 现场勘验影像资料 | | 备注 |
|---|---|---|---|---|---|---|---|
| 37 | 莱芜钢铁集团莱芜矿业有限公司<br>(金属非金属地下矿山主排水泵7F13) | DAJC-7F13651-2022 | 2022-09-09 | 综合判定合格 | | <p>经纬度: 网络获取失败<br/>纬度: 网络获取失败<br/>地址: 正在加载中...<br/>时间: 网络获取失败<br/>海拔: 网络获取失败</p> | |

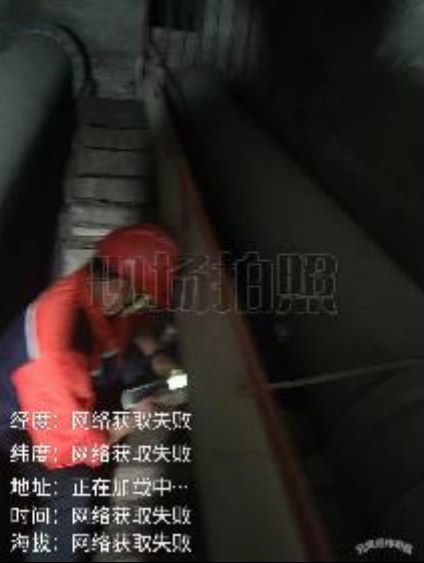
| 序号 | 报告名称 | 报告编号 | 检测检验时间 | 报告结论 | 现场勘验影像资料 | | 备注 |
|---|---|---|---|---|---|---|---|
| 38 | 莱芜钢铁集团莱芜矿业有限公司<br>(金属非金属地下矿山主排水泵7F13) | DAJC-7F13652-2022 | 2022-09-09 | 综合判定合格 | | <p>经纬度: 网络获取失败<br/>纬度: 网络获取失败<br/>地址: 正在加载中...<br/>时间: 网络获取失败<br/>海拔: 网络获取失败</p> | |

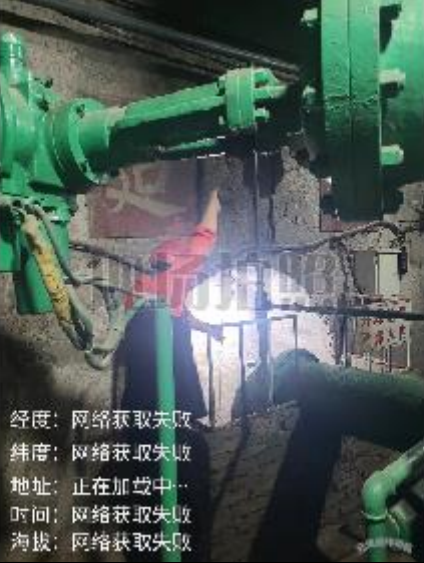
| 序号 | 报告名称 | 报告编号 | 检测检验时间 | 报告结论 | 现场勘验影像资料 | | 备注 |
|---|---|---|---|---|---|---|---|
| 39 | 莱芜钢铁集团莱芜矿业有限公司<br>(金属非金属地下矿山主排水泵7F13) | DAJC-7F13653-2022 | 2022-09-09 | 综合判定合格 | | <p>经纬度: 网络获取失败<br/>纬度: 网络获取失败<br/>地址: 正在加载中...<br/>时间: 网络获取失败<br/>海拔: 网络获取失败</p> | |

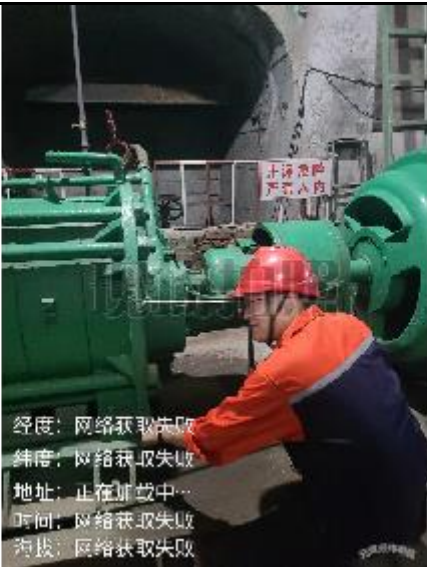
| 40 | 莱芜钢铁集团莱芜矿业有限公司<br>(金属非金属地下矿山主排水泵7F13) | DAJC-7F13654-2022 | 2022-09-09 | 综合判定合格 | <p>经纬度: 网络获取失败<br/>经纬度: 网络获取失败<br/>地址: 正在加载中...<br/>时间: 网络获取失败<br/>海拔: 网络获取失败</p> | | |

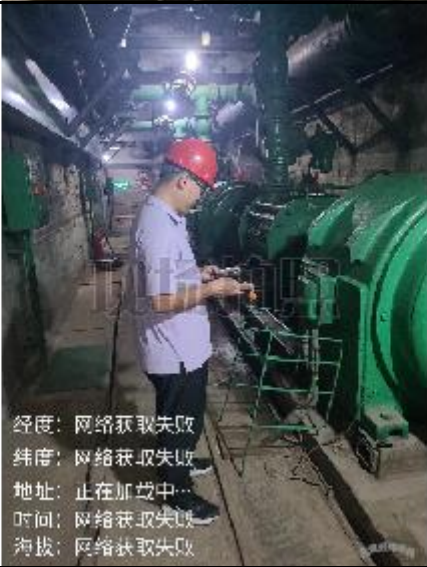
| 41 | 莱芜钢铁集团莱芜矿业有限公司<br>(金属非金属地下矿山主排水泵7F13) | DAJC-7F13655-2022 | 2022-09-09 | 综合判定合格 | <p>经纬度: 网络获取失败<br/>经纬度: 网络获取失败<br/>地址: 正在加载中...<br/>时间: 网络获取失败<br/>海拔: 网络获取失败</p> | | |

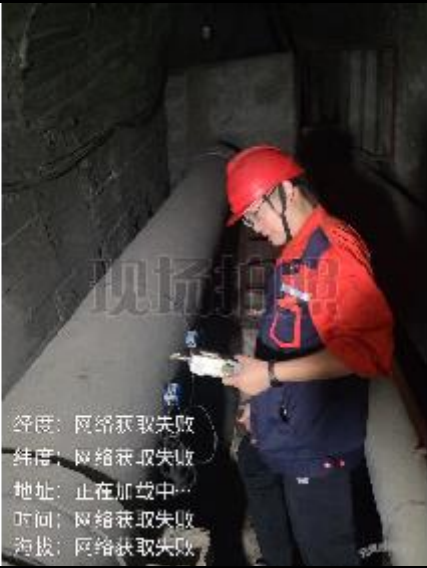
| 42 | 莱芜钢铁集团莱芜矿业有限公司<br>(金属非金属地下矿山主排水泵7F13) | DAJC-7F13656-2022 | 2022-09-09 | 综合判定合格 | <p>经纬度: 网络获取失败<br/>经纬度: 网络获取失败<br/>地址: 正在加载中...<br/>时间: 网络获取失败<br/>海拔: 网络获取失败</p> | | |

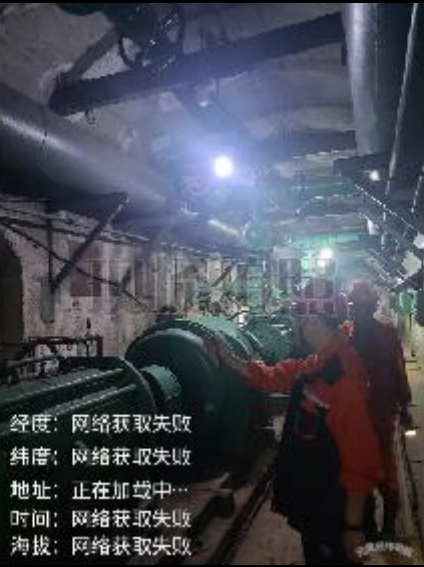
| 43 | 莱芜钢铁集团莱芜矿业有限公司<br>(金属非金属地下矿山主排水泵7F13) | DAJC-7F13657-2022 | 2022-09-09 | 综合判定合格 | <p>经度: 网络获取失败<br/>纬度: 网络获取失败<br/>地址: 正在加载中...<br/>时间: 网络获取失败<br/>海拔: 网络获取失败</p> | | |

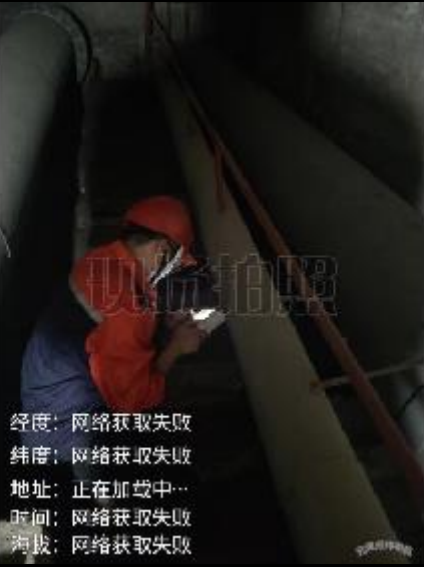
| 44 | 莱芜钢铁集团莱芜矿业有限公司<br>(金属非金属地下矿山主排水泵7F13) | DAJC-7F13658-2022 | 2022-09-09 | 综合判定合格 | <p>经度: 网络获取失败<br/>纬度: 网络获取失败<br/>地址: 正在加载中...<br/>时间: 网络获取失败<br/>海拔: 网络获取失败</p> | | |

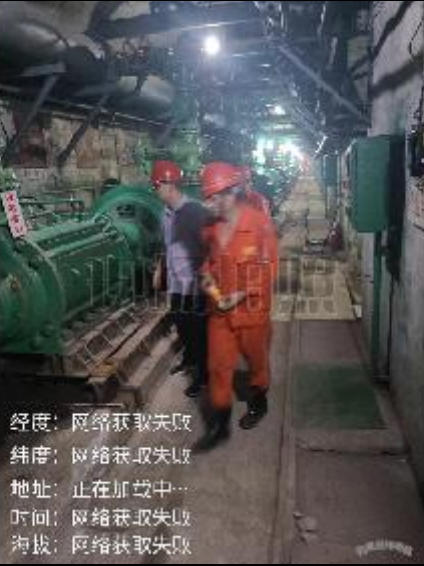
| 45 | 莱芜钢铁集团莱芜矿业有限公司<br>(金属非金属地下矿山主排水泵7F13) | DAJC-7F13659-2022 | 2022-09-09 | 综合判定合格 | <p>经度: 网络获取失败<br/>纬度: 网络获取失败<br/>地址: 正在加载中...<br/>时间: 网络获取失败<br/>海拔: 网络获取失败</p> | | |

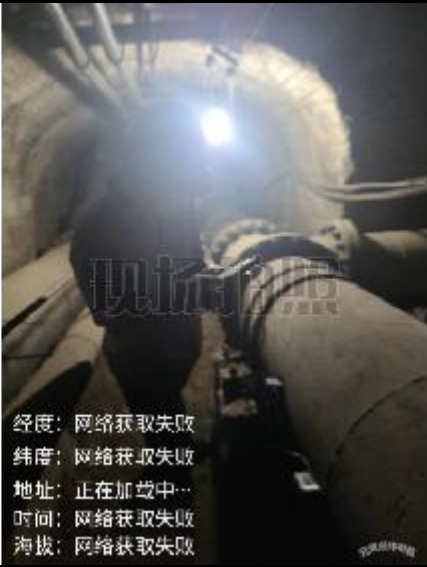
| 46 | 莱芜钢铁集团莱芜矿业有限公司<br>(金属非金属地下矿山主排水泵7F13) | DAJC-7F13660-2022 | 2022-09-09 | 综合判定合格 | <p>经度: 网络获取失败<br/>纬度: 网络获取失败<br/>地址: 正在加载中...<br/>时间: 网络获取失败<br/>海拔: 网络获取失败</p> | |

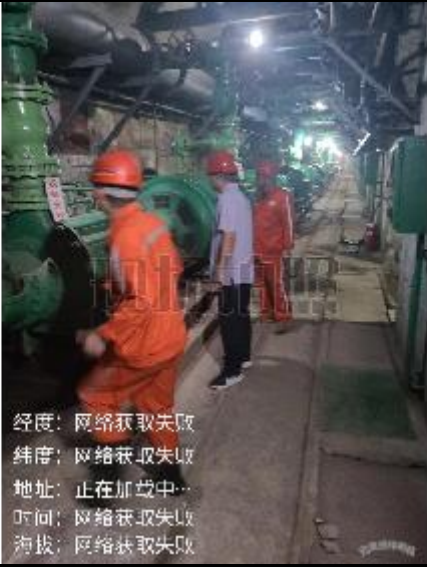
| 47 | 莱芜钢铁集团莱芜矿业有限公司<br>(金属非金属地下矿山主排水泵7F13) | DAJC-7F13661-2022 | 2022-09-09 | 综合判定合格 | <p>经度: 网络获取失败<br/>纬度: 网络获取失败<br/>地址: 正在加载中...<br/>时间: 网络获取失败<br/>海拔: 网络获取失败</p> | |

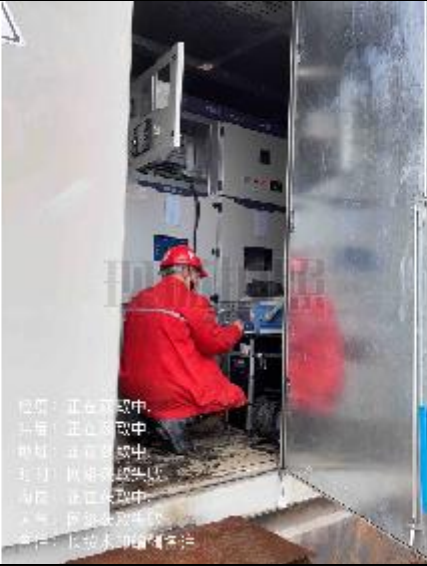
| 48 | 呼伦贝尔山金矿业有限公司(高低压开关柜7F14) | DAJC-7F143084-2022 | 2022-09-07 | 所检项目合格 | <p>经度: 正在加载中...<br/>纬度: 正在加载中...<br/>地址: 正在加载中...<br/>时间: 网络获取失败<br/>海拔: 正在加载中...<br/>天气: 网络获取失败<br/>备注: 网络获取失败</p> | |

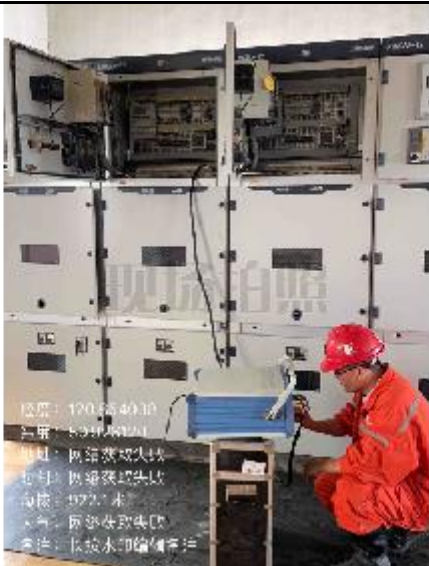
| 序号 | 报告名称 | 报告编号 | 检测检验时间 | 报告结论 | 现场勘验影像资料 | 备注 |
|---|---|---|---|---|---|---|
| 49 | 呼伦贝尔山金矿业有限公司(高低压开关柜 7F14) | DAJC-7F143119-2022 | 2022-09-08 | 所检项目合格 | | |

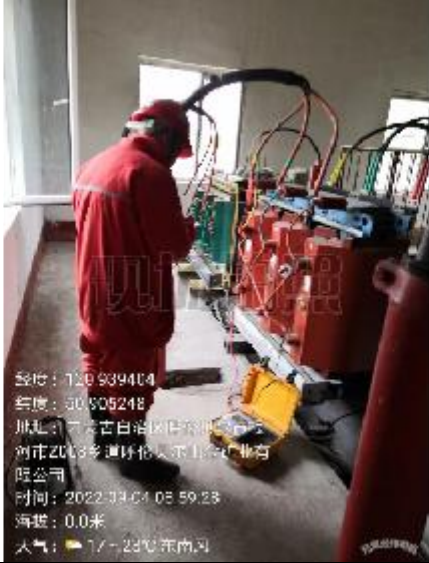
| 序号 | 报告名称 | 报告编号 | 检测检验时间 | 报告结论 | 现场勘验影像资料 | 备注 |
|---|---|---|---|---|---|---|
| 50 | 呼伦贝尔山金矿业有限公司(矿用电力变压器 7F15) | DAJC-7F15965-2022 | 2022-09-04 | 合格 | | |

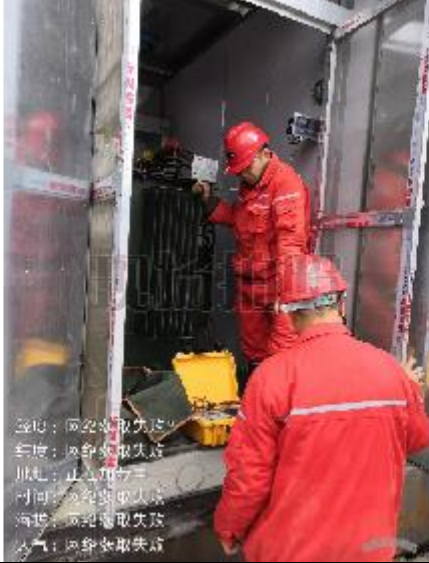
| 序号 | 报告名称 | 报告编号 | 检测检验时间 | 报告结论 | 现场勘验影像资料 | 备注 |
|---|---|---|---|---|---|---|
| 51 | 呼伦贝尔山金矿业有限公司(矿用电力变压器 7F15) | DAJC-7F15981-2022 | 2022-09-05 | 合格 | | |

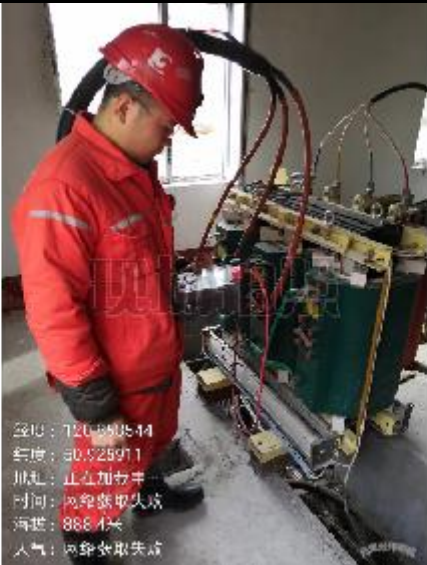
| 52 | 呼伦贝尔山金矿业有限公司(矿用电力电缆7F16) | DAJC-7F16963-2022 | 2022-09-04 | 合格 | | | |

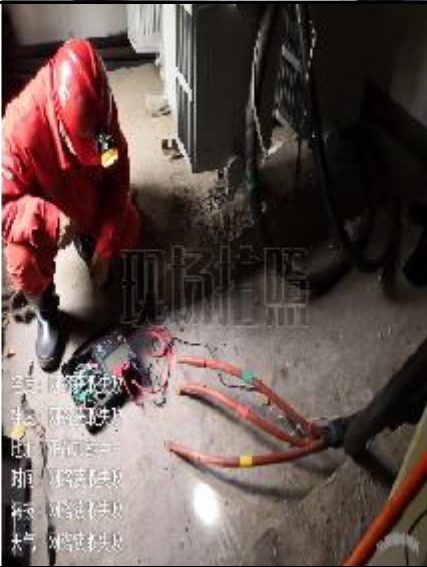
| 53 | 呼伦贝尔山金矿业有限公司(矿用电力电缆7F16) | DAJC-7F16974-2022 | 2022-09-05 | 合格 | | | |

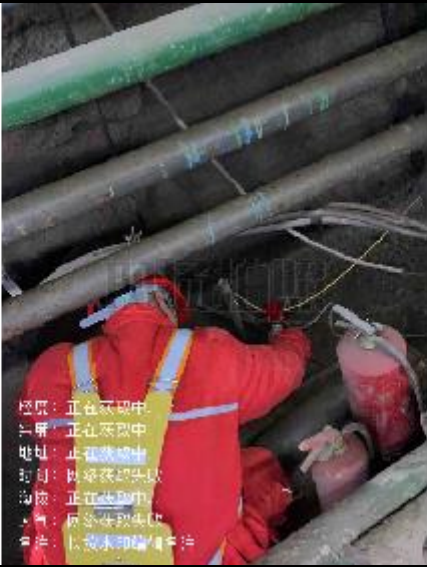
| 55 | 呼伦贝尔山金矿业有限公司(矿用接地装置7F24) | DAJC-7F24068-2022 | 2022-09-06 | 合格 | <p>标题: 正在安装中<br/>内容: 正在安装中<br/>地址: 正在安装中<br/>时间: 正在安装中<br/>海拔: 正在安装中<br/>天气: 正在安装中<br/>备注: 正在安装中</p> | | |

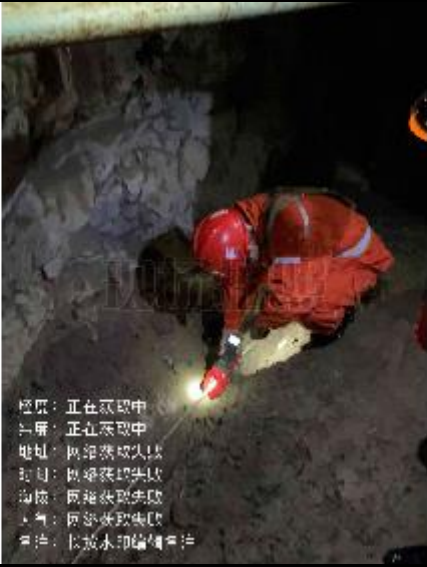
| 56 | 呼伦贝尔山金矿业有限公司(矿用接地装置7F24) | DAJC-7F24069-2022 | 2022-09-09 | 合格 | <p>标题: 正在安装中<br/>内容: 正在安装中<br/>地址: 正在安装中<br/>时间: 正在安装中<br/>海拔: 正在安装中<br/>天气: 正在安装中<br/>备注: 正在安装中</p> | | |

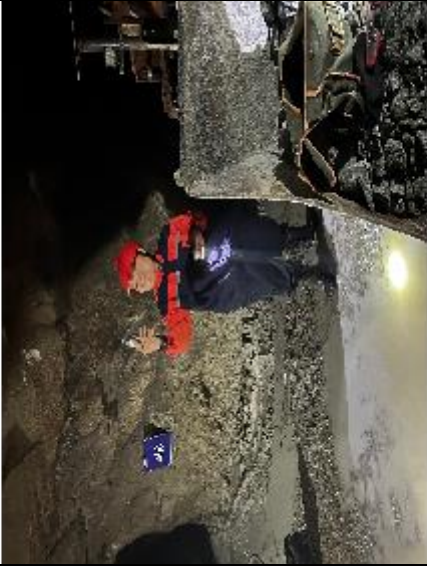
| 57 | 正镶白旗乾金达矿业有限责任公司(金属非金属矿山地下铲运机7F31) | DAJC-7F31060-2022 | 2022-08-05 | 合格 | | | |

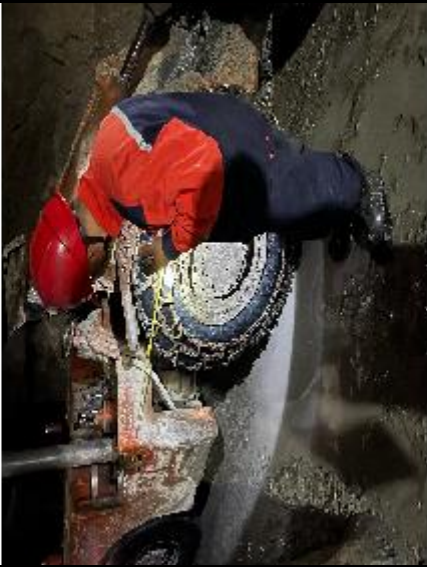
| 58 | 正镶白旗乾金达<br>矿业有限责<br>任公司(金属非金属<br>矿山地下铲运机<br>7F31) | DAJC-7F31061-2022 | 2022-08-05 | 合格 | | | | |

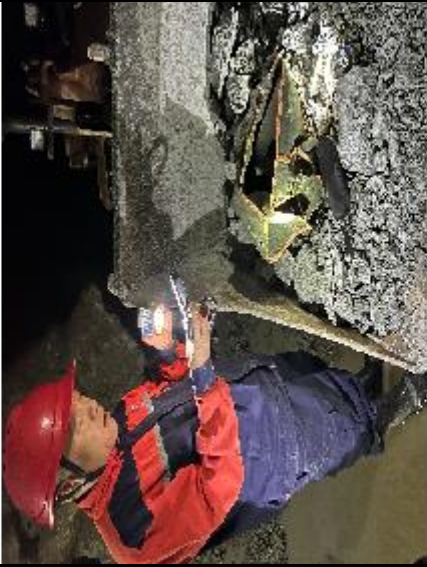
| 59 | 正镶白旗乾金达<br>矿业有限责<br>任公司(金属非金属<br>矿山地下铲运机<br>7F31) | DAJC-7F31062-2022 | 2022-08-05 | 合格 | | | | |

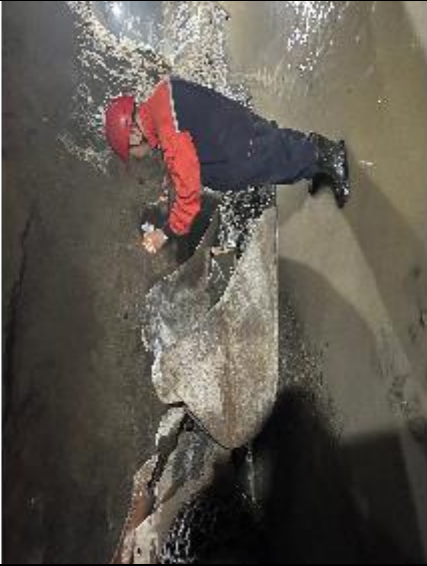
| 60 | 正镶白旗乾金达<br>矿业有限责<br>任公司(金属非金属<br>矿山地下铲运机<br>7F31) | DAJC-7F31063-2022 | 2022-08-05 | 合格 | | | | |

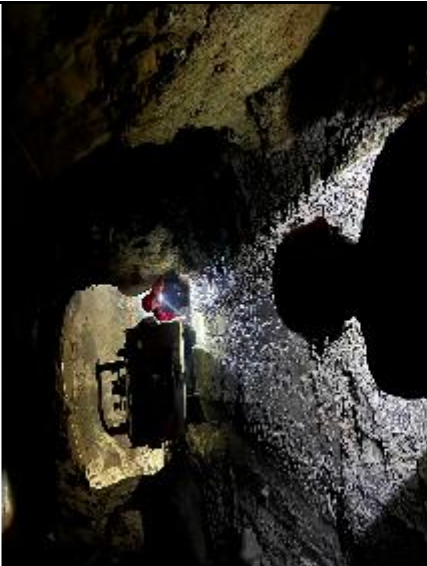
| 序号 | 报告名称 | 报告编号 | 检测检验时间 | 报告结论 | 现场勘验影像资料 | | 备注 |
|---|---|---|---|---|---|---|---|
| 61 | 正镶白旗乾金达矿业有限责任公司(金属非金属矿山地下铲运机7F31) | DAJC-7F31064-2022 | 2022-08-05 | 合格 | | | |

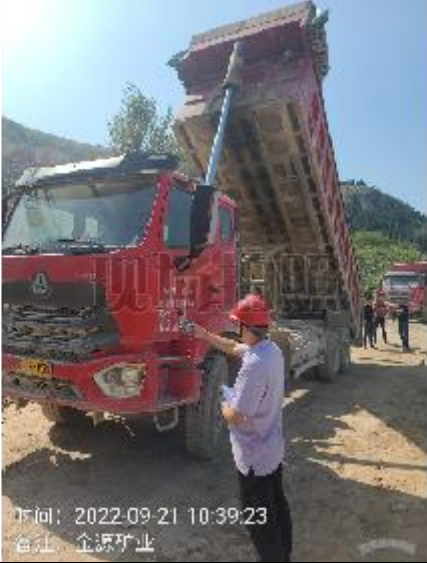
| 序号 | 报告名称 | 报告编号 | 检测检验时间 | 报告结论 | 现场勘验影像资料 | | 备注 |
|---|---|---|---|---|---|---|---|
| 62 | 金源矿业(东平)有限责任公司(矿用自卸汽车7F32) | DAJC-7F32176-2022 | 2022-09-21 | 综合判定合格 | | | |

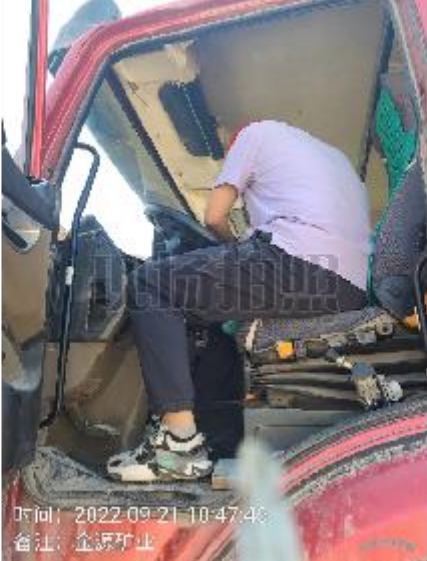
| 序号 | 报告名称 | 报告编号 | 检测检验时间 | 报告结论 | 现场勘验影像资料 | | 备注 |
|---|---|---|---|---|---|---|---|
| 63 | 金源矿业(东平)有限责任公司(矿用自卸汽车7F32) | DAJC-7F32177-2022 | 2022-09-21 | 综合判定合格 | | | |

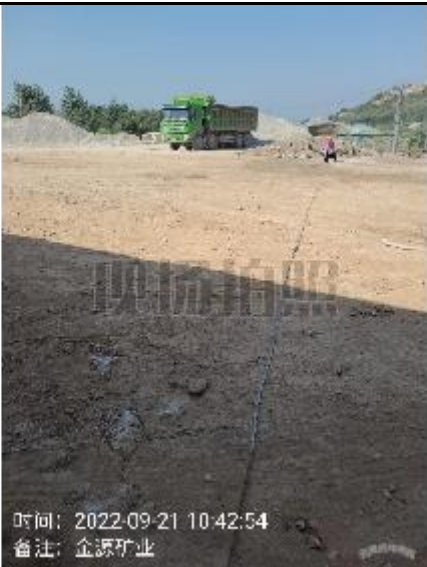
| 64 | 金源矿业(东平)<br>有限责任公司<br>(矿用自卸汽车<br>7F32) | DAJC-7F32178-2022 | 2022-09-21 | 综合判定<br>合格 | <p>时间: 2022-09-21 10:42:54<br/>备注: 金源矿业</p> | | |

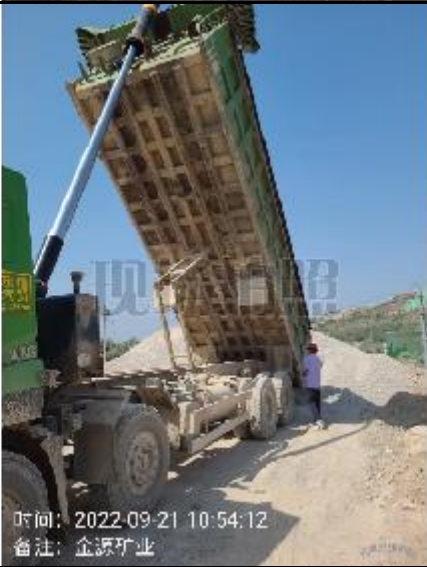
| 65 | 金源矿业(东平)<br>有限责任公司<br>(矿用自卸汽车<br>7F32) | DAJC-7F32179-2022 | 2022-09-21 | 综合判定<br>合格 | <p>时间: 2022-09-21 10:54:12<br/>备注: 金源矿业</p> | | |

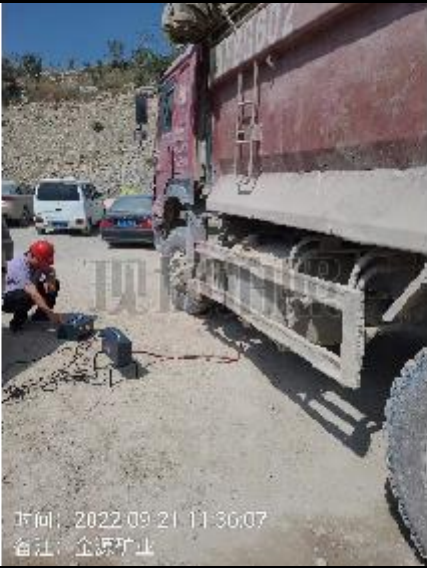
| 66 | 金源矿业(东平)<br>有限责任公司<br>(矿用自卸汽车<br>7F32) | DAJC-7F32180-2022 | 2022-09-21 | 综合判定<br>合格 | <p>时间: 2022-09-21 11:30:07<br/>备注: 金源矿业</p> | | |

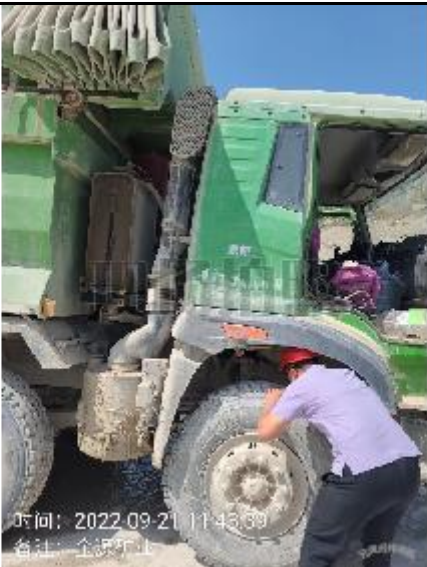
| 67 | 金源矿业(东平)<br>有限责任公司<br>(矿用自卸汽车<br>7F32) | DAJC-7F32181-2022 | 2022-09-21 | 综合判定<br>合格 | <p>时间: 2022-09-21 11:43:39<br/>备注: 金源矿业</p> | |

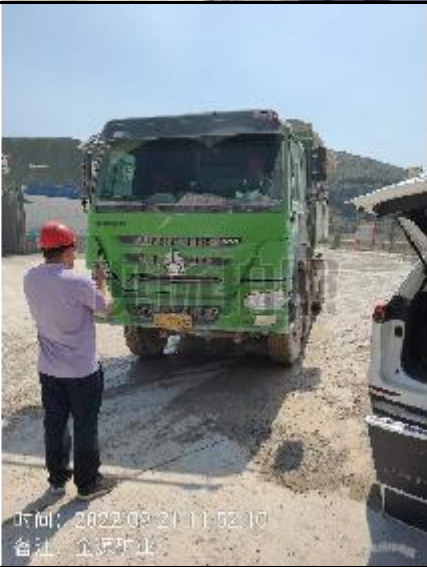
| 68 | 金源矿业(东平)<br>有限责任公司<br>(矿用自卸汽车<br>7F32) | DAJC-7F32182-2022 | 2022-09-21 | 综合判定<br>合格 | <p>时间: 2022-09-21 11:52:10<br/>备注: 金源矿业</p> | |

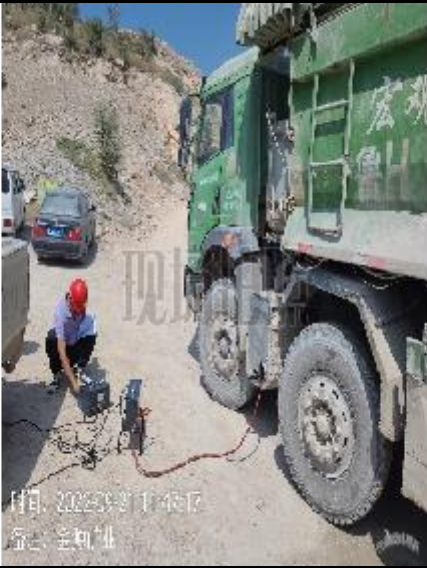
| 69 | 金源矿业(东平)<br>有限责任公司<br>(矿用自卸汽车<br>7F32) | DAJC-7F32183-2022 | 2022-09-21 | 综合判定<br>合格 | <p>时间: 2022-09-21 11:53:17<br/>备注: 金源矿业</p> | |

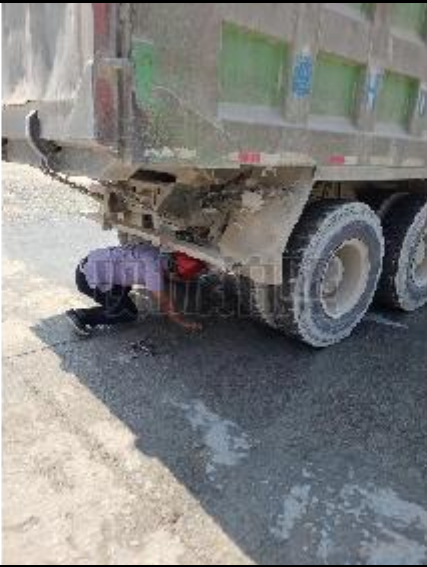
| 70 | 金源矿业(东平)<br>有限责任公司<br>(矿用自卸汽车<br>7F32) | DAJC-7F32184-2022 | 2022-09-21 | 综合判定<br>合格 | | | |

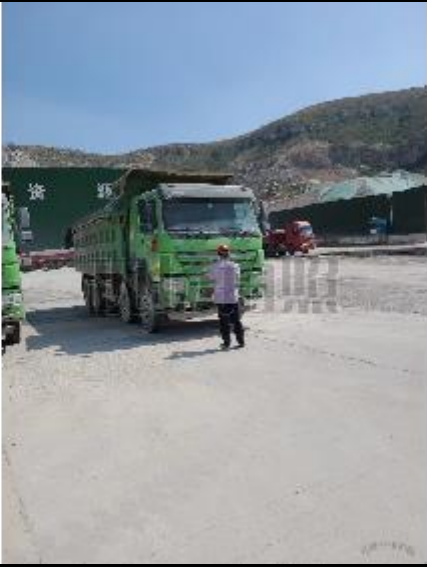
| 71 | 金源矿业(东平)<br>有限责任公司<br>(矿用自卸汽车<br>7F32) | DAJC-7F32185-2022 | 2022-09-21 | 综合判定<br>合格 | | | |

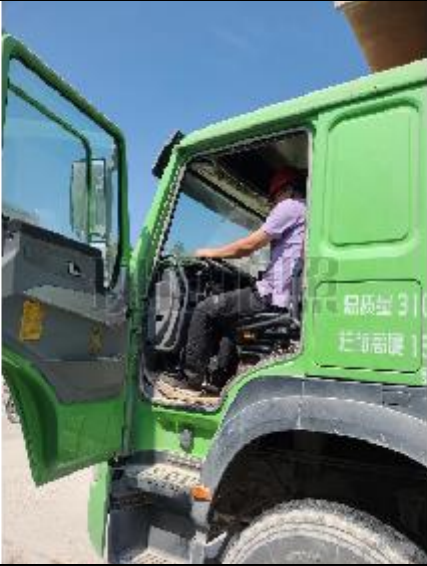
| 72 | 金源矿业(东平)<br>有限责任公司<br>(矿用自卸汽车<br>7F32) | DAJC-7F32186-2022 | 2022-09-21 | 综合判定<br>合格 | | | |

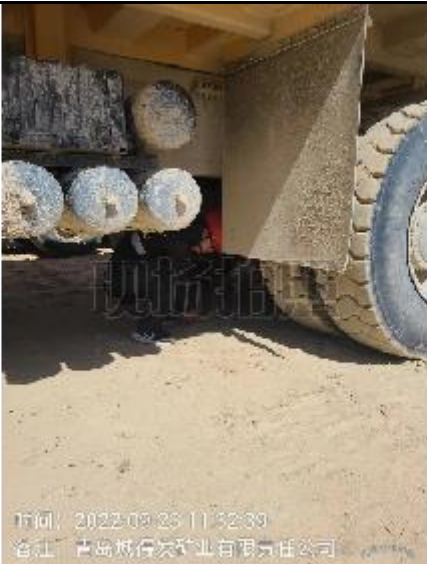
| 序号 | 报告名称 | 报告编号 | 检测检验时间 | 报告结论 | 现场勘验影像资料 | | 备注 |
|---|---|---|---|---|---|---|---|
| 73 | 青岛城得发石业有限责任公司平度市七色山饰面用花岗岩矿(矿用自卸汽车7F32) | DAJC-7F32187-2022 | 2022-09-23 | 综合判定合格 | | <p>时间: 2022-09-23 11:32:39<br/>备注: 青岛城得发石业有限责任公司</p> | |

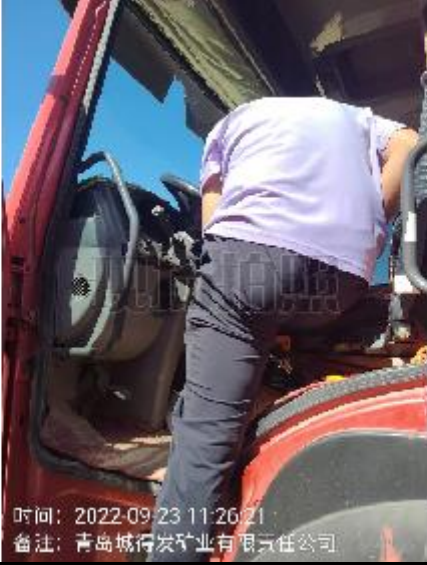
| 序号 | 报告名称 | 报告编号 | 检测检验时间 | 报告结论 | 现场勘验影像资料 | | 备注 |
|---|---|---|---|---|---|---|---|
| 74 | 青岛城得发石业有限责任公司平度市七色山饰面用花岗岩矿(矿用自卸汽车7F32) | DAJC-7F32188-2022 | 2022-09-23 | 综合判定合格 | | <p>时间: 2022-09-23 11:26:21<br/>备注: 青岛城得发石业有限责任公司</p> | |

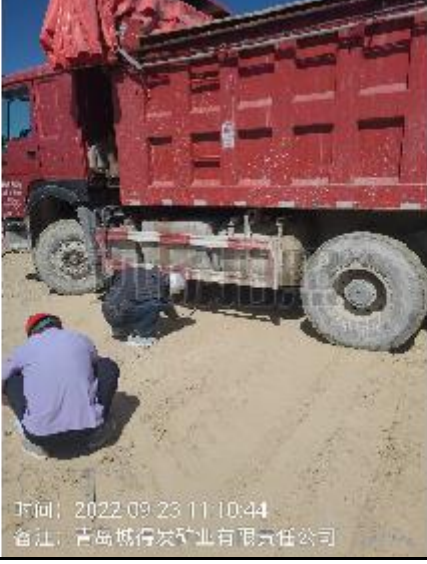
| 序号 | 报告名称 | 报告编号 | 检测检验时间 | 报告结论 | 现场勘验影像资料 | | 备注 |
|---|---|---|---|---|---|---|---|
| 75 | 青岛城得发石业有限责任公司平度市七色山饰面用花岗岩矿(矿用自卸汽车7F32) | DAJC-7F32189-2022 | 2022-09-23 | 综合判定合格 | | <p>时间: 2022-09-23 11:10:44<br/>备注: 青岛城得发石业有限责任公司</p> | |

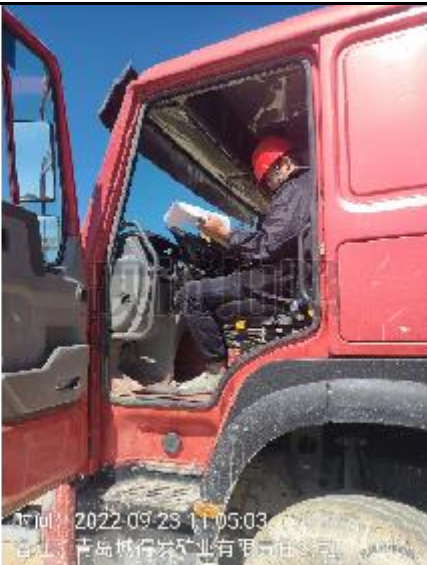
| 76 | 青岛城得发石业<br>有限责任公司平<br>度市七色山饰面<br>用花岗岩矿(矿<br>用自卸汽车<br>7F32) | DAJC-7F32190-2022 | 2022-09-23 | 综合判定<br>合格 | <p>时间: 2022-09-23 11:05:03<br/>地点: 青岛城得发石业有限责任公司</p> | | |

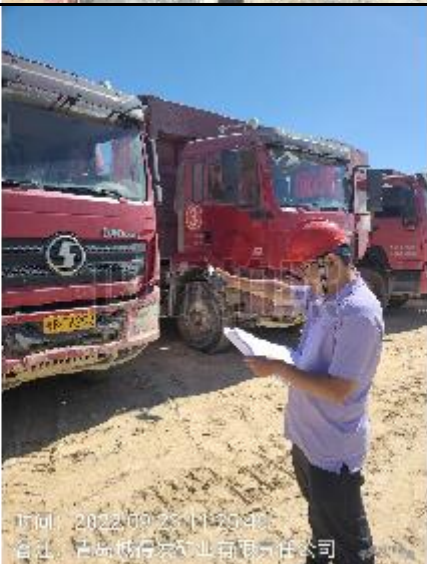
| 77 | 青岛城得发石业<br>有限责任公司平<br>度市七色山饰面<br>用花岗岩矿(矿<br>用自卸汽车<br>7F32) | DAJC-7F32191-2022 | 2022-09-23 | 综合判定<br>合格 | <p>时间: 2022-09-23 11:29:46<br/>地点: 青岛城得发石业有限责任公司</p> | | |

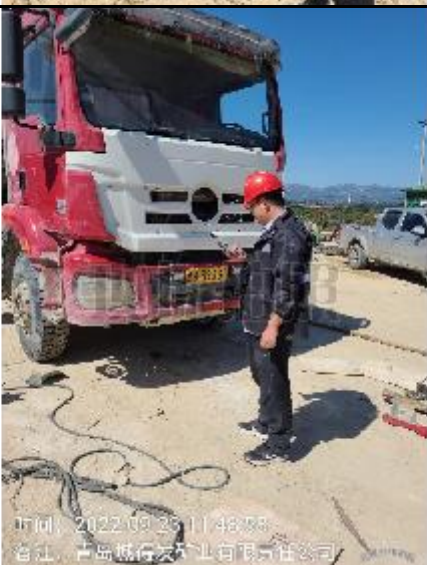
| 78 | 青岛城得发石业<br>有限责任公司平<br>度市七色山饰面<br>用花岗岩矿(矿<br>用自卸汽车<br>7F32) | DAJC-7F32192-2022 | 2022-09-23 | 综合判定<br>合格 | <p>时间: 2022-09-23 11:48:33<br/>地点: 青岛城得发石业有限责任公司</p> | | |
