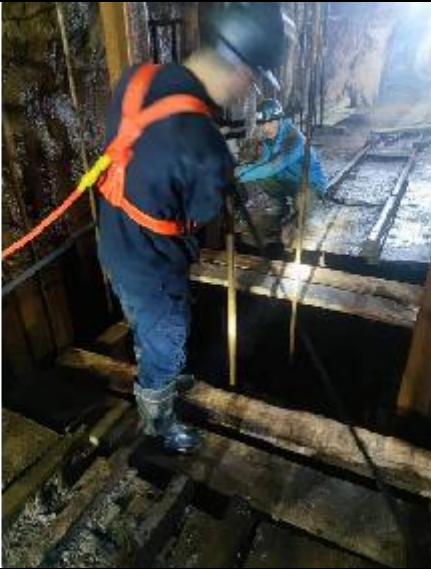
| 序号 | 报告名称 | 报告编号 | 检测检验时间 | 报告结论 | 现场勘验影像资料 | | 备注 |
|---|---|---|---|---|---|---|---|
| 85 | 内蒙古光大矿业<br>有限责任公司<br>(钢丝绳(缆)在<br>线无损检测<br>7F61) | DAJC-7F61179-2022 | 2022-09-23 | 所检钢丝绳符合<br>MT/T970-<br>2005的要<br>求。<br>钢丝绳尾<br>绳1#磨损<br>面积损失<br>百分比分<br>别为：<br>4.27 %；<br>面积损失<br>百分比小<br>于5%，为<br>正常。 | | | |

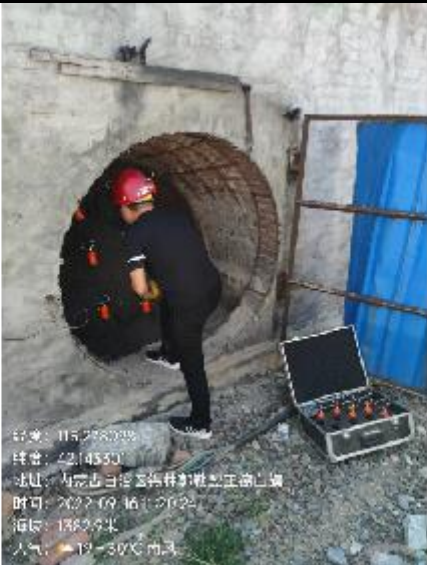
| 88 | 正镶白旗瑞鑫矿业有限公司(金属非金属矿山在用主通风机108) | DAJC-108205-2022 | 2022-09-16 | 综合判定合格 | <p>设备: 115-278-000<br/>设备: 4214533<br/>地址: 内蒙古自治区包头市固阳县<br/>时间: 2022-09-16 11:00:00<br/>海拔: 1382.0米<br/>天气: 12~30℃ 晴</p> | | |

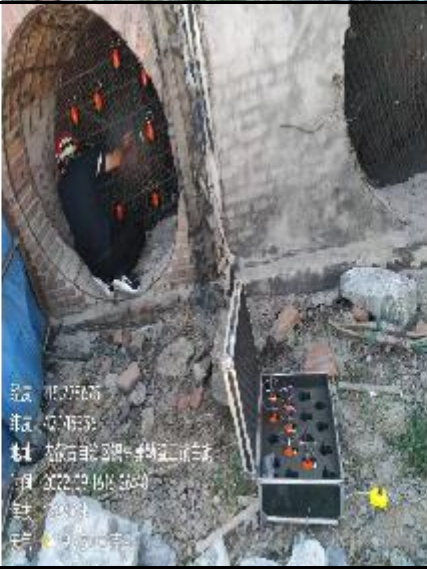
| 89 | 正镶白旗瑞鑫矿业有限公司(金属非金属矿山在用主通风机108) | DAJC-108206-2022 | 2022-09-16 | 综合判定合格 | <p>设备: 115-278-000<br/>设备: 4214533<br/>地址: 内蒙古自治区包头市固阳县<br/>时间: 2022-09-16 11:00:00<br/>海拔: 1382.0米<br/>天气: 12~30℃ 晴</p> | | |

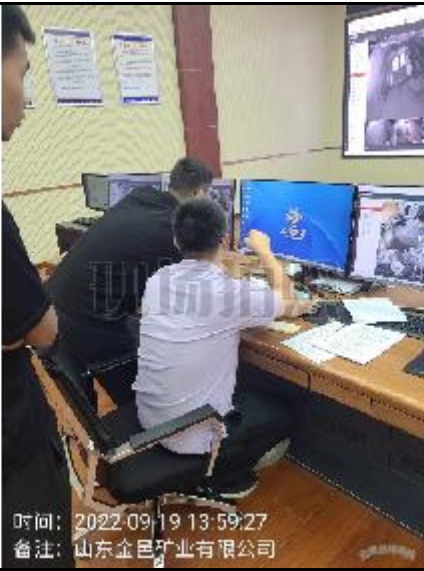
| 90 | 山东金邑矿业有限公司(金属非金属矿山在用安全监控系统111) | DAJC-111023-2022 | 2022-09-19 | | <p>时间: 2022-09-19 13:59:27<br/>备注: 山东金邑矿业有限公司</p> | | |

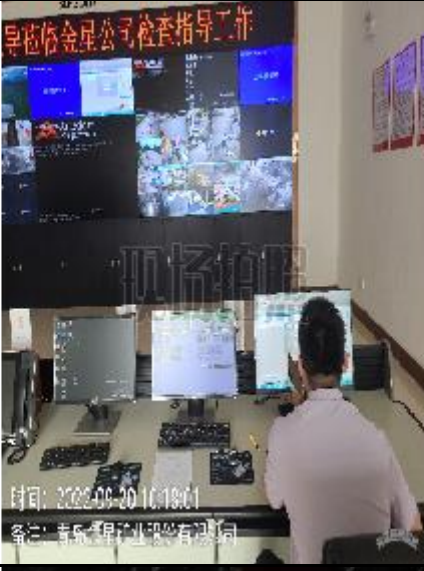
| 91 | 青岛金星矿业股份有限公司(金属非金属矿山在用安全监控系统111) | DAJC-111024-2022 | 2022-09-20 | | <p>时间: 2022-09-20 10:18:01<br/>备注: 青岛金星矿业股份有限公司</p> | | |

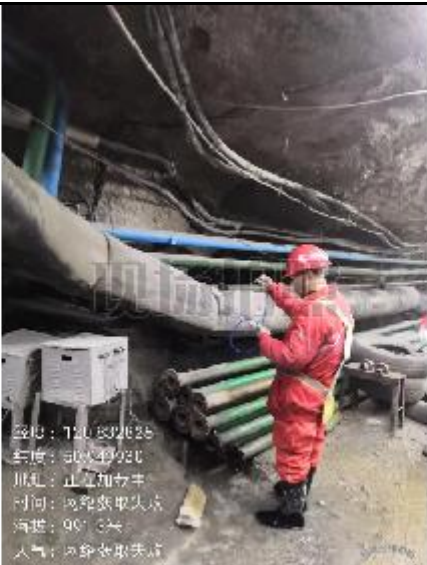
| 93 | 呼伦贝尔山金矿业有限公司(矿井局部通风机130) | DAJC-130088-2022 | 2022-09-06 | 呼伦贝尔山金 | <p>经纬: 120.832625<br/>经度: 50.449930<br/>地址: 正红旗安丰<br/>时间: 网络获取失败<br/>海拔: 901.0米<br/>天气: 网络获取失败</p> | | |

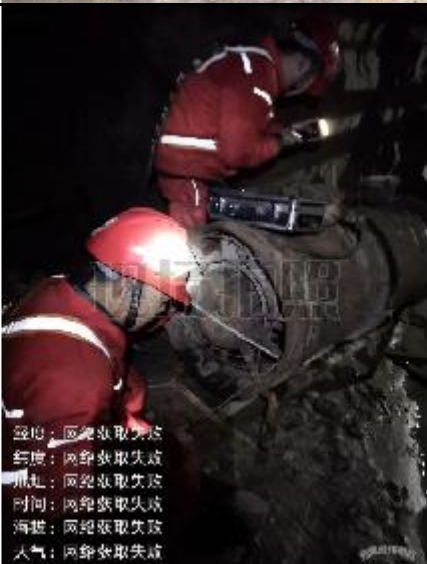
| 94 | 呼伦贝尔山金矿业有限公司(矿井局部通风机130) | DAJC-130089-2022 | 2022-09-06 | 呼伦贝尔山金 | <p>经纬: 网络获取失败<br/>经度: 网络获取失败<br/>地址: 网络获取失败<br/>时间: 网络获取失败<br/>海拔: 网络获取失败<br/>天气: 网络获取失败</p> | | |

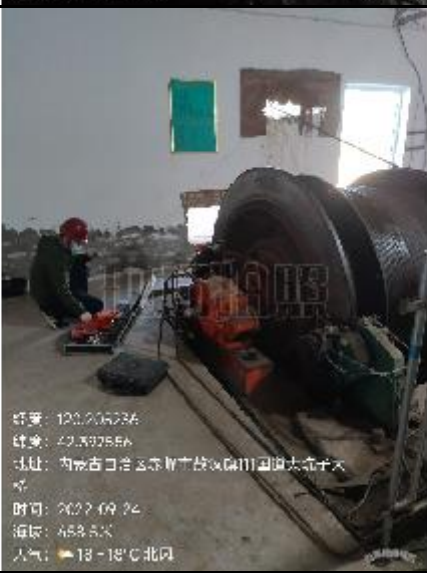
| 95 | 敖汉龙旺达矿业有限公司(金属非金属矿山在用提升绞车7F03) | DAJC-7F03099-2022 | 2022-09-24 | 综合判定: 合格 | <p>经纬: 120.206236<br/>经度: 42.392566<br/>地址: 内蒙古包头市昆都仑河区钢铁大街<br/>时间: 2022-09-24<br/>海拔: 468.5米<br/>天气: 13~18℃北风</p> | | |

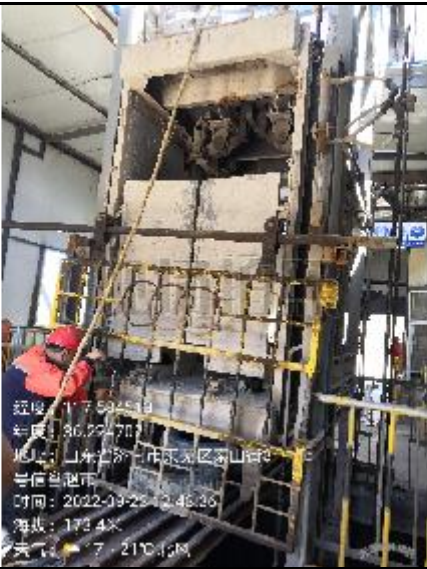
| 96 | 莱芜钢铁集团莱芜矿业有限公司(金属非金属矿山竖井提升系统防坠器7F04) | DAJC-7F04204-2022 | 2022-09-23 | 综合判定该防坠器合格。 | | | / |

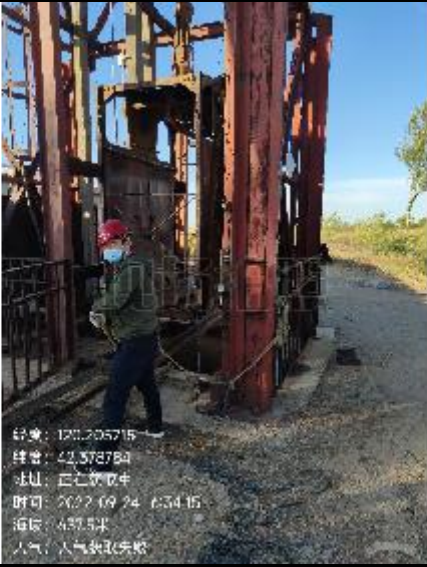
| 97 | 教汉龙旺达矿业有限公司(金属非金属矿山竖井提升系统防坠器7F04) | DAJC-7F04205-2022 | 2022-09-24 | 综合判定: 合格 | | | |

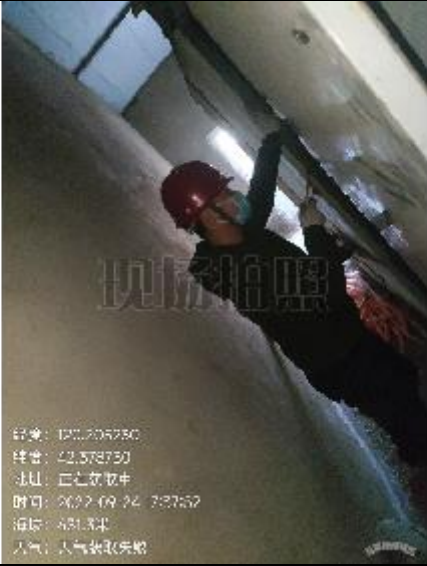
| 98 | 教汉龙旺达矿业有限公司(金属非金属矿山固定式空气压缩机7F11) | DAJC-7F11457-2022 | 2022-09-24 | 综合判定: 合格 | | | |

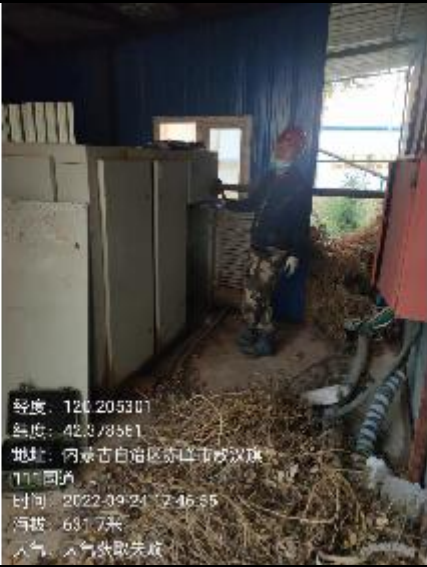
| 99 | 敖汉龙旺达矿业有限公司(金属非金属矿山固定式空气压缩机7F11) | DAJC-7F11458-2022 | 2022-09-24 | 综合判定: 合格 | <p>经纬: 120.205301<br/>纬度: 42.878561<br/>地址: 内蒙古自治区赤峰市松山区<br/>1111000<br/>时间: 2022-09-24 12:46:55<br/>海拔: 631.7米<br/>天气: 天气数据失败</p> | | |

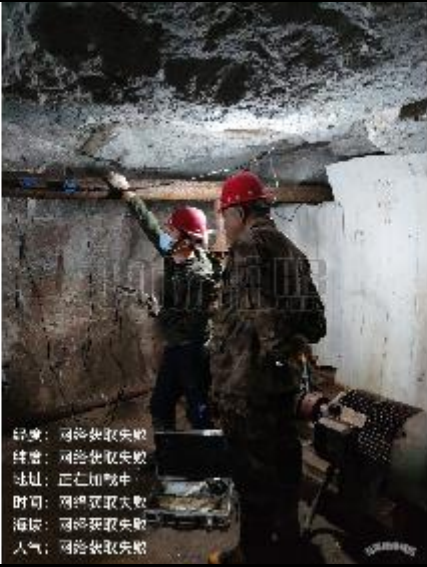
| 100 | 敖汉龙旺达矿业有限公司(金属非金属地下矿山主排水泵7F13) | DAJC-7F13677-2022 | 2022-09-24 | 综合判定: 合格 | <p>经纬: 网络获取失败<br/>纬度: 网络获取失败<br/>地址: 正在加载中<br/>时间: 网络获取失败<br/>海拔: 网络获取失败<br/>天气: 网络获取失败</p> | | |

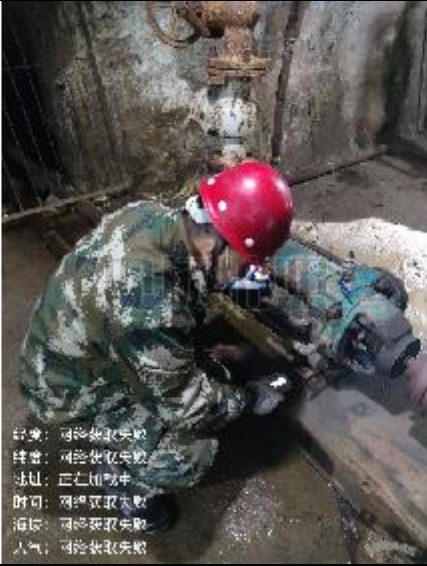
| 101 | 敖汉龙旺达矿业有限公司(金属非金属地下矿山主排水泵7F13) | DAJC-7F13678-2022 | 2022-09-24 | 综合判定: 合格 | <p>经纬: 网络获取失败<br/>纬度: 网络获取失败<br/>地址: 正在加载中<br/>时间: 网络获取失败<br/>海拔: 网络获取失败<br/>天气: 网络获取失败</p> | | |

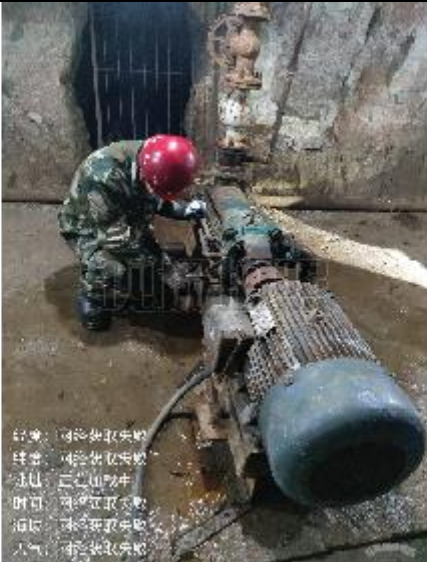
| 序号 | 报告名称 | 报告编号 | 检测检验时间 | 报告结论 | 现场勘验影像资料 | | 备注 |
|---|---|---|---|---|---|--|---|
| 102 | 教汉龙旺达矿业有限公司(金属非金属地下矿山主排水泵7F13) | DAJC-7F13679-2022 | 2022-09-24 | 综合判定：合格 | | | |

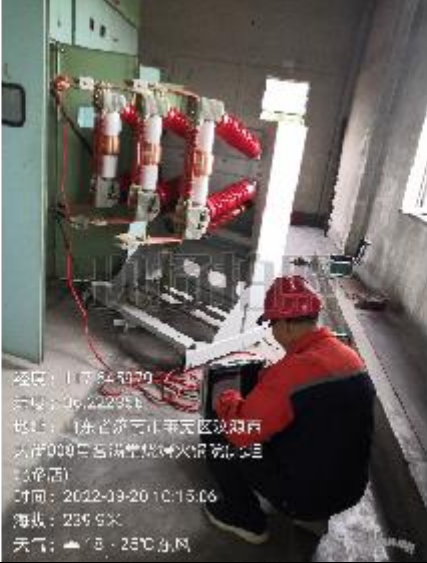
| 序号 | 报告名称 | 报告编号 | 检测检验时间 | 报告结论 | 现场勘验影像资料 | | 备注 |
|---|---|---|---|---|---|--|---|
| 103 | 莱芜钢铁集团莱芜矿业有限公司(高低压开关柜7F14) | DAJC-7F143404-2022 | 2022-09-20 | 合格 | | | / |

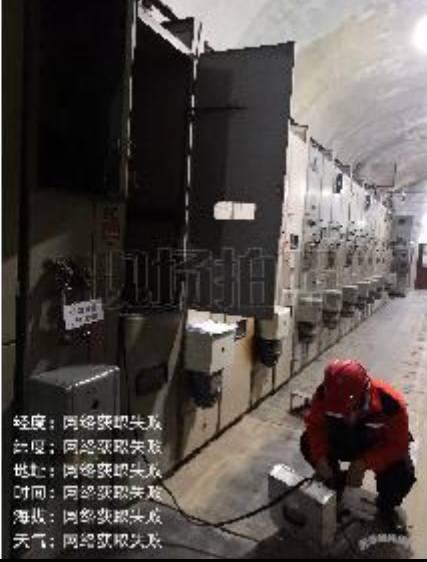
| 序号 | 报告名称 | 报告编号 | 检测检验时间 | 报告结论 | 现场勘验影像资料 | | 备注 |
|---|---|---|---|---|---|--|---|
| 104 | 莱芜钢铁集团莱芜矿业有限公司(高低压开关柜7F14) | DAJC-7F143411-2022 | 2022-09-21 | 合格 | | | / |

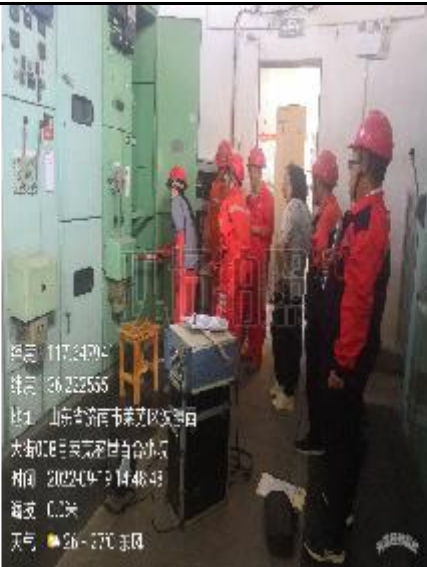
| 105 | 莱芜钢铁集团莱芜矿业有限公司<br>(高低压开关柜7F14) | DAJC-7F143492-2022 | 2022-09-19 | 合格 | <p>经度: 117.24704<br/>纬度: 36.222555<br/>地址: 山东省济南市莱芜区汶源街道<br/>大海018号莱芜钢铁集团矿业有限公司<br/>时间: 2022-09-19 14:46:43<br/>海拔: 0.0米<br/>天气: 26~27℃ 东风</p> | / |

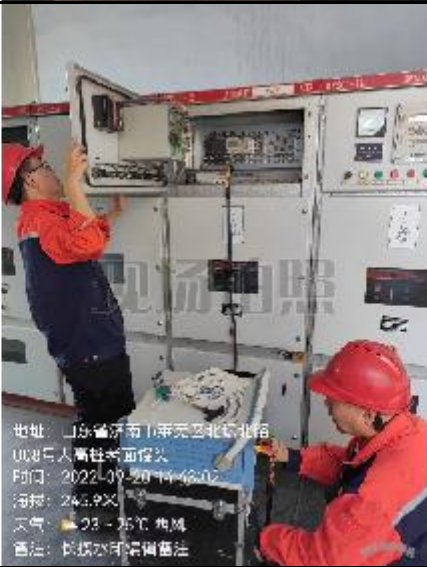
| 106 | 莱芜钢铁集团莱芜矿业有限公司<br>(高低压开关柜7F14) | DAJC-7F143572-2022 | 2022-09-20 | 合格 | <p>地址: 山东省济南市莱芜区汶源街道<br/>大海018号莱芜钢铁集团矿业有限公司<br/>时间: 2022-09-20 14:46:43<br/>海拔: 243.9米<br/>天气: 23~25℃ 东风<br/>备注: 按照GB1984标准测试</p> | / |

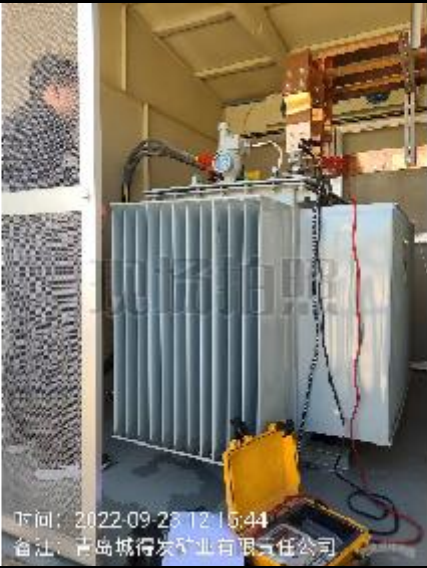
| 107 | 青岛城得发石业有限责任公司<br>(矿用电力变压器7F15) | DAJC-7F151027-2022 | 2022-09-23 | 检测检验项目结论: 合格 | <p>时间: 2022-09-23 12:15:44<br/>备注: 青岛城得发石业有限责任公司</p> | 1027~103<br>1 |

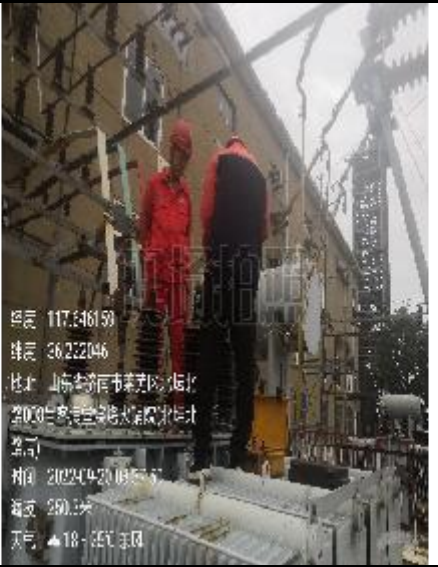
| 108 | 莱芜钢铁集团莱芜矿业有限公司(矿用电力变压器7F15) | DAJC-7F151051-2022 | 2022-09-20 | 合格 | <p>经度: 117.546150<br/>纬度: 36.222046<br/>地址: 山东省济南市莱芜区<br/>2022-09-20 09:55:57<br/>海拔: 250.1米<br/>天气: 18-25℃ 晴</p> | / |

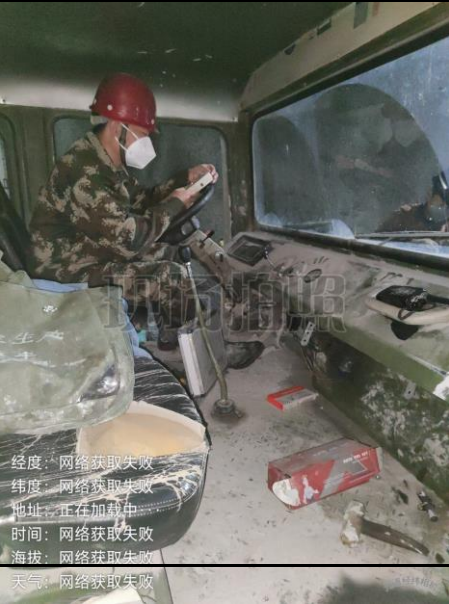
| 109 | 河南锦源建设工程有限公司银漫矿业工程项目部(矿下运料车7F94) | DAJC-7F94014-2022 | 2022-09-30 | 合格 | <p>经度: 网络获取失败<br/>纬度: 网络获取失败<br/>地址: 正在加载中<br/>时间: 网络获取失败<br/>海拔: 网络获取失败<br/>天气: 网络获取失败</p> | / |
