| 序号 | 报告名称 | 报告编号 | 检测检验时间 | 报告结论 | 现场勘验影像资料 | 备注 |

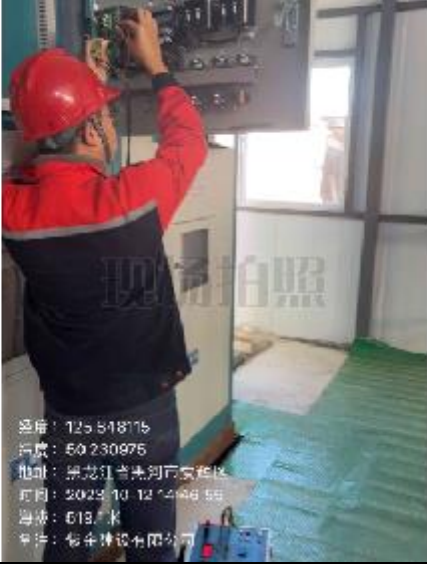
| 22 | 紫金矿业建设有<br>限公司(高低压<br>开关柜7F14) | DAJC-7F144565~4566<br>-2023 | 2023-10-12 | 合格 | | | |

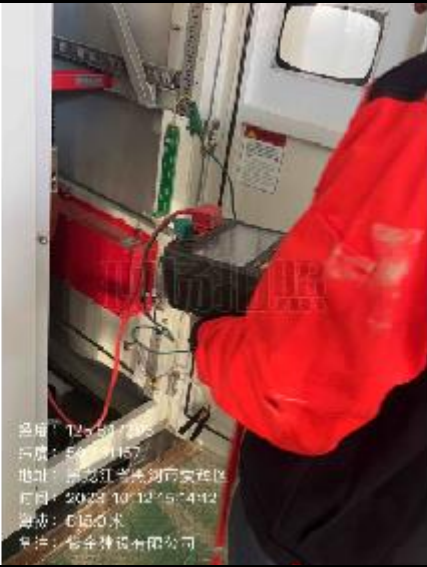
| 23 | 紫金矿业建设有限公司(矿用电力电缆7F16) | DAJC-7F161731~1732-2023 | 2023-10-12 | 合格 | <p>经纬: 125.5017209<br/>高程: 5211.157<br/>地址: 湖北红安孝河矿安社区<br/>时间: 2023-10-12 15:44:12<br/>海拔: 015.0米<br/>备注: 紫金建设有限公司</p> | |

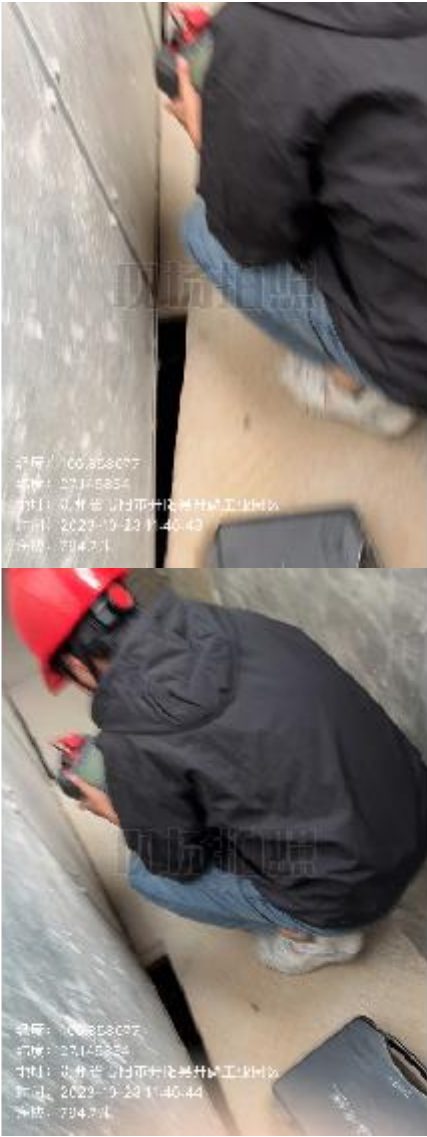
| 24 | 贵州开磷集团股份有限公司(矿用电力电缆7F16) | DAJC-7F161749~1762-2023 | 2023-10-23 | 合格 | <p>经纬: 106.828097<br/>高程: 2214.6834<br/>地址: 贵州省贵阳市开阳县开磷工业公司<br/>时间: 2023-10-23 11:40:43<br/>海拔: 734.31</p> <p>经纬: 106.828097<br/>高程: 2214.6834<br/>地址: 贵州省贵阳市开阳县开磷工业公司<br/>时间: 2023-10-23 11:40:43<br/>海拔: 734.31</p> | |

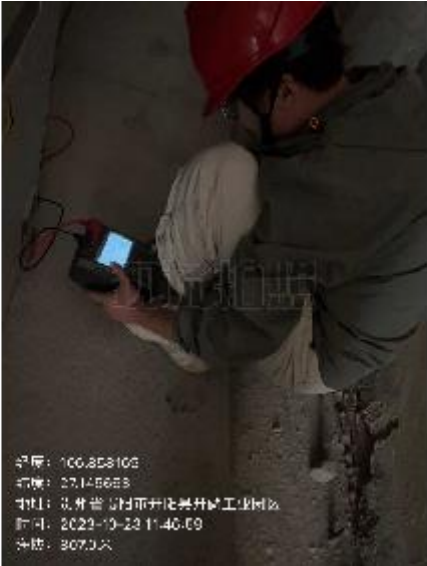
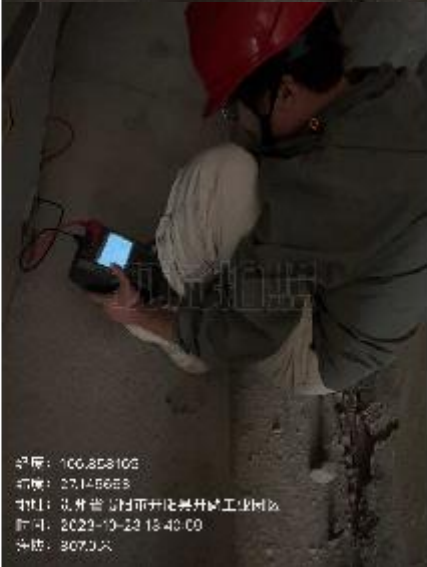
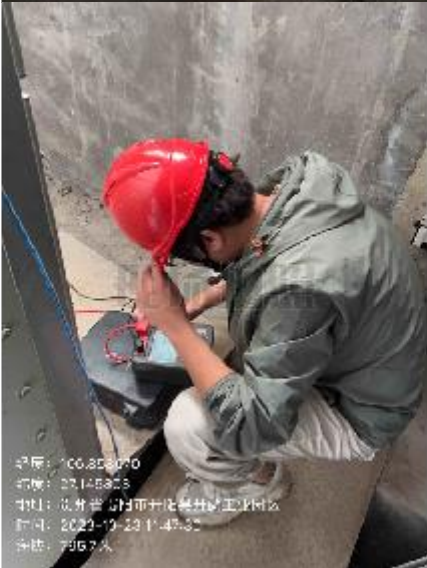
| 25 | 贵州开磷集团股份有限公司(矿用电力电缆7F16) | DAJC-7F161749~1762-2023 | 2023-10-23 | 合格 | <div><p>经纬: 100.858103<br/>海拔: 27.145653<br/>地址: 贵州省贵阳市开磷集团工业公司<br/>时间: 2023-10-23 11:40:09<br/>海拔: 3073.5米</p></div> <div><p>经纬: 100.858103<br/>海拔: 27.145653<br/>地址: 贵州省贵阳市开磷集团工业公司<br/>时间: 2023-10-23 13:40:00<br/>海拔: 3073.5米</p></div> <div><p>经纬: 100.858103<br/>海拔: 27.145653<br/>地址: 贵州省贵阳市开磷集团工业公司<br/>时间: 2023-10-23 11:47:32<br/>海拔: 7967.5米</p></div> |

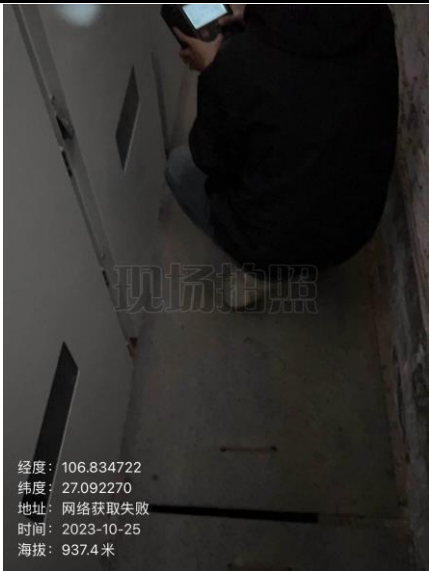
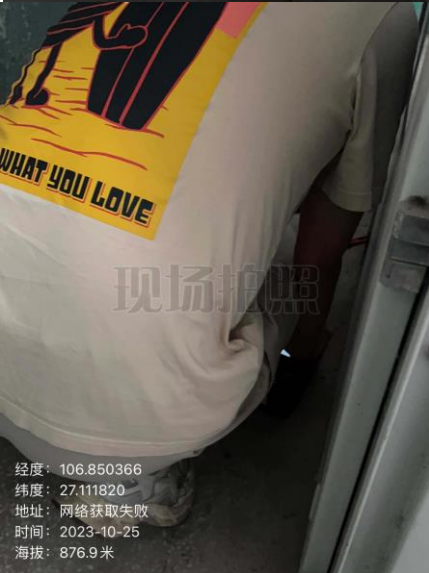
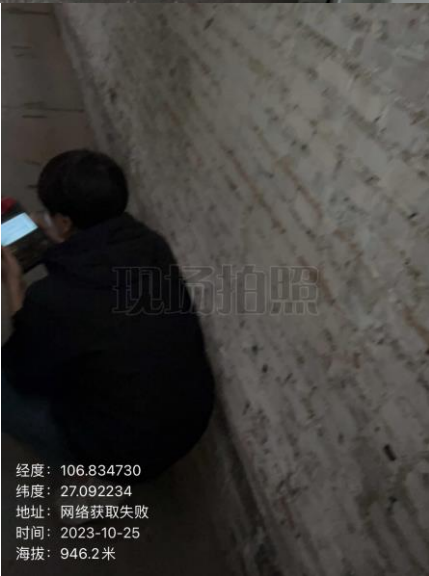
| 26 | 贵州开磷有限责任公司(矿用电力电缆7F16) | DAJC-7F161763~1781-2023 | 2023-10-25 | 合格 | <div><div><p>经度: 106.834722<br/>纬度: 27.092270<br/>地址: 网络获取失败<br/>时间: 2023-10-25<br/>海拔: 937.4米</p></div><div><p>经度: 106.850366<br/>纬度: 27.111820<br/>地址: 网络获取失败<br/>时间: 2023-10-25<br/>海拔: 876.9米</p></div><div><p>经度: 106.834730<br/>纬度: 27.092234<br/>地址: 网络获取失败<br/>时间: 2023-10-25<br/>海拔: 946.2米</p></div></div> | |

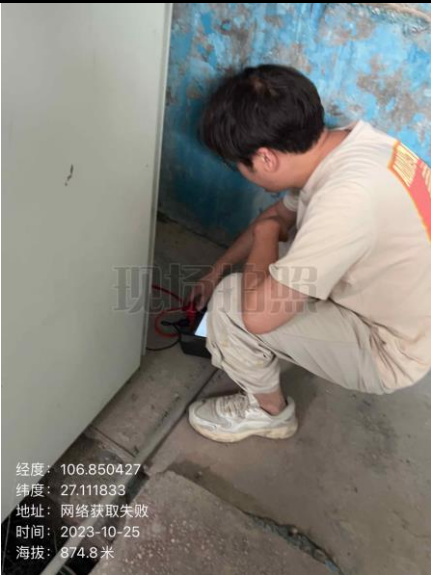
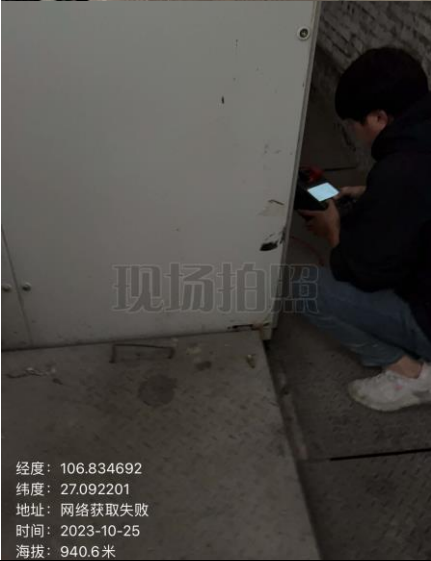
| 27 | 贵州开磷有限责任公司(矿用电力电缆7F16) | DAJC-7F161763~1781-2023 | 2023-10-25 | 合格 | <div><div><p>经度: 106.850427<br/>纬度: 27.111833<br/>地址: 网络获取失败<br/>时间: 2023-10-25<br/>海拔: 874.8米</p></div><div><p>经度: 106.834692<br/>纬度: 27.092201<br/>地址: 网络获取失败<br/>时间: 2023-10-25<br/>海拔: 940.6米</p></div></div> | |

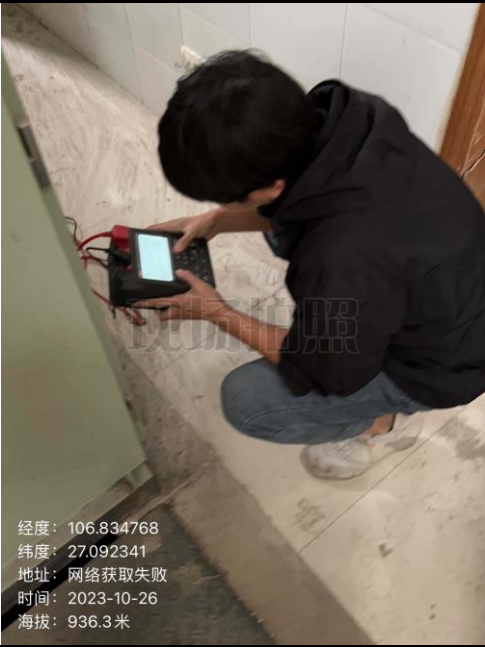
| 28 | 贵州开磷有限责任公司(矿用电力电缆7F16) | DAJC-7F161782~180-2023 | 2023-10-26 | 合格 | <div><p>经度: 106.834768<br/>纬度: 27.092341<br/>地址: 网络获取失败<br/>时间: 2023-10-26<br/>海拔: 936.3米</p></div> | |

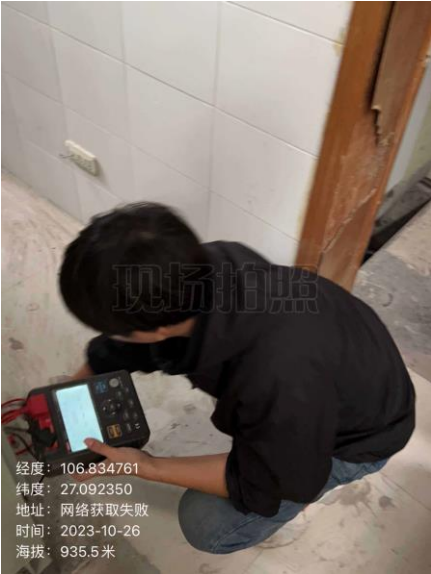
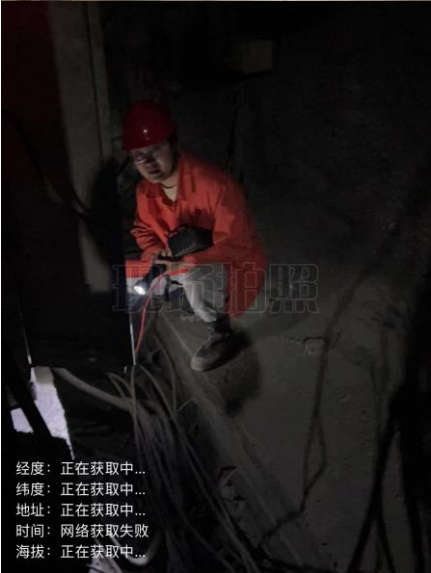
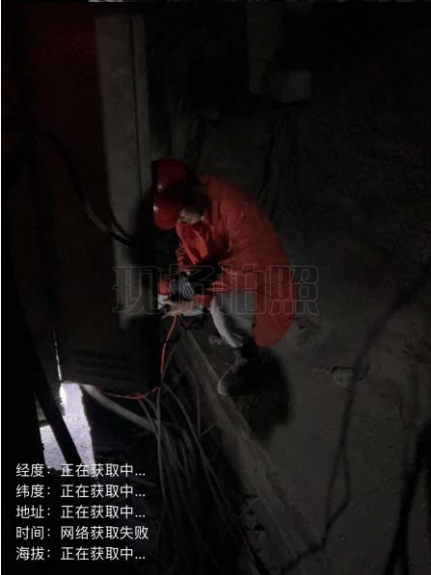
| 29 | 贵州开磷有限责任公司(矿用电力电缆7F16) | DAJC-7F161782~180-2023 | 2023-10-26 | 合格 | <div><div><p>经度: 106.834761<br/>纬度: 27.092350<br/>地址: 网络获取失败<br/>时间: 2023-10-26<br/>海拔: 935.5米</p></div><div><p>经度: 正在获取中...<br/>纬度: 正在获取中...<br/>地址: 正在获取中...<br/>时间: 网络获取失败<br/>海拔: 正在获取中...</p></div><div><p>经度: 正在获取中...<br/>纬度: 正在获取中...<br/>地址: 正在获取中...<br/>时间: 网络获取失败<br/>海拔: 正在获取中...</p></div></div> | |

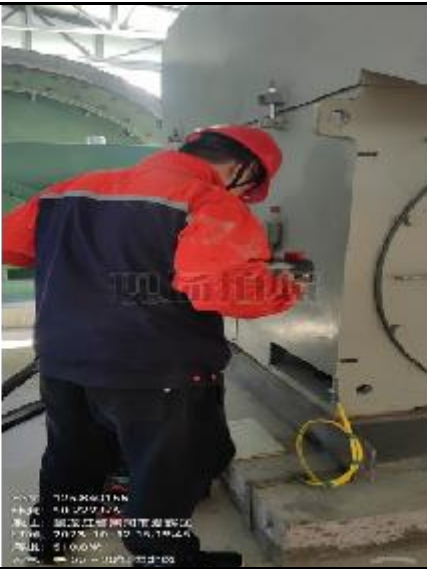
| 30 | 紫金矿业建设有限公司(矿用交流电动机7F17) | DAJC-7F17231~232-2023 | 2023-10-12 | 合格 | | |

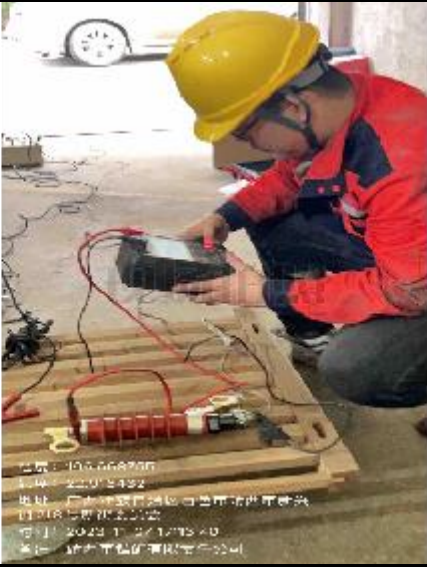
| 31 | 靖西市锰矿有限责任公司(避雷器7F22) | DAJC-7F22730~733-2023 | 2023-11-07 | 合格 | | 3个避雷器为一组 |

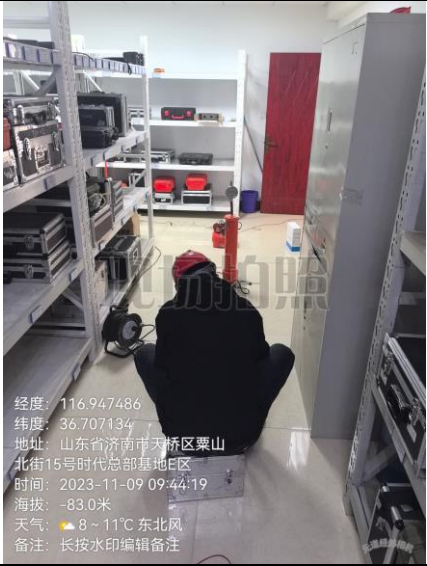
| 32 | 贵州开磷有限责任公司(避雷器7F22) | DAJC-7F22734~740-2023 | 2023-11-09 | 合格 | | |

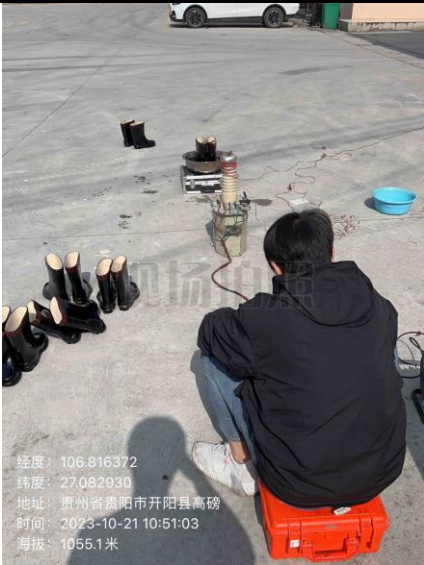
| 33 | 贵州开磷有限责任公司(绝缘安全工器具7F23) | DAJC-7F23312-2023 | 2023-10-21 | 所检试件合格。 | <p>经度: 106.816372<br/>纬度: 27.082930<br/>地址: 贵州省贵阳市开阳县高磅<br/>时间: 2023-10-21 10:51:03<br/>海拔: 1055.1米</p> | |

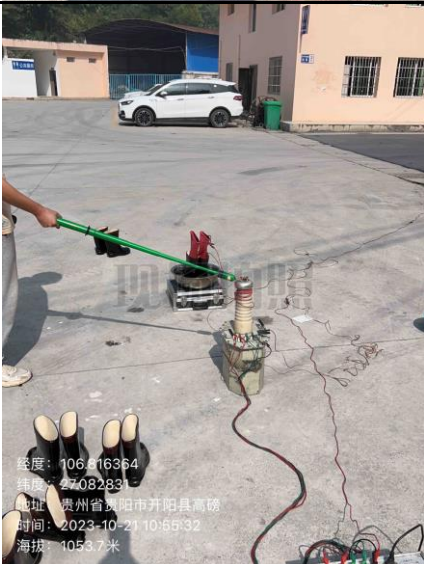
| 34 | 贵州开磷有限责任公司(绝缘安全工器具7F23) | DAJC-7F23313-2023 | 2023-10-21 | 所检试件合格。 | <p>经度: 106.816364<br/>纬度: 27.082831<br/>地址: 贵州省贵阳市开阳县高磅<br/>时间: 2023-10-21 10:55:32<br/>海拔: 1053.7米</p> | |

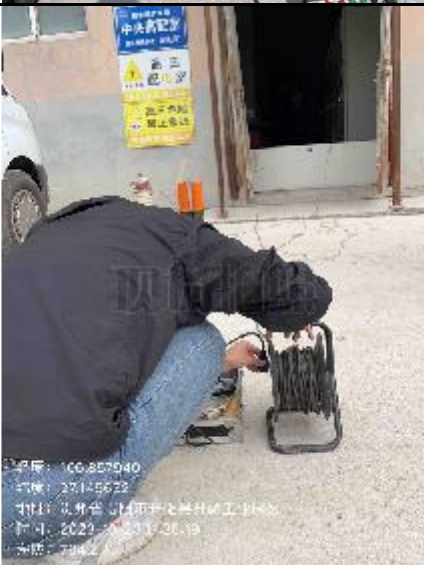
| 35 | 贵州开磷集团股份有限公司(绝缘安全工器具7F23) | DAJC-7F23314-2023 | 2023-10-23 | 合格 | <p>经度: 106.857040<br/>纬度: 27.145022<br/>地址: 贵州省贵阳市开阳县高磅<br/>时间: 2023-10-23 10:30:19<br/>海拔: 738.2米</p> | |

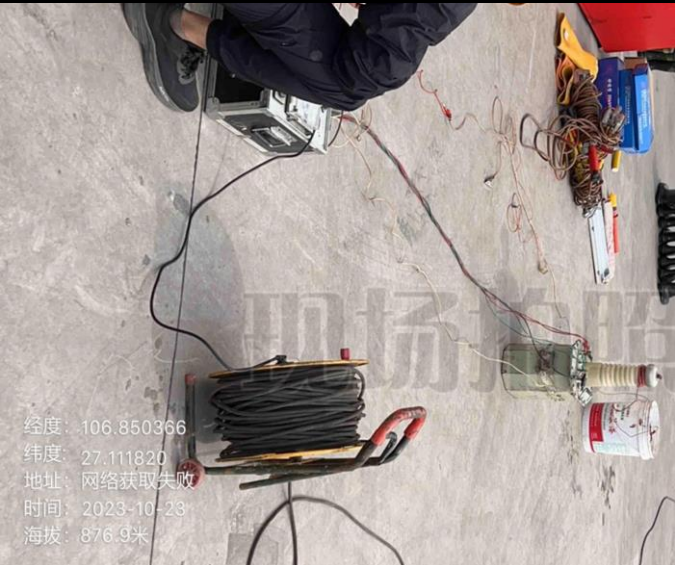
| 36 | 贵州开磷集团股份有限公司(绝缘安全工器具7F23) | DAJC-7F23315-2023 | 2023-10-23 | 所检试件合格。 | | |

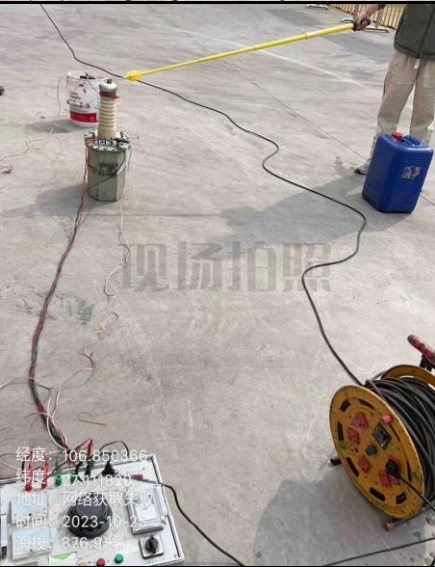
| 37 | 贵州开磷集团股份有限公司(绝缘安全工器具7F23) | DAJC-7F23316-2023 | 2023-10-23 | 所检试件合格。 | | |

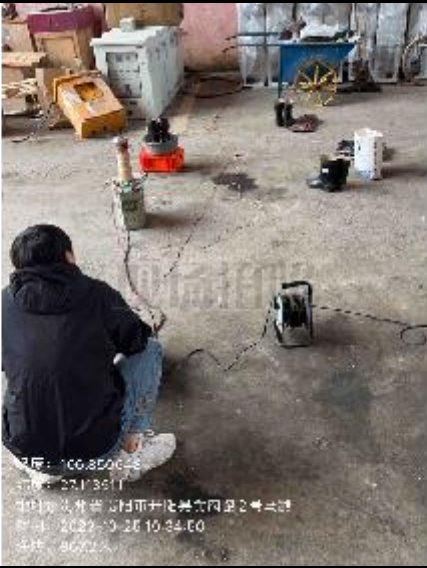
| 38 | 贵州开磷有限责任公司(绝缘安全工器具7F23) | DAJC-7F23317-2023 | 2023-10-25 | 合格 | | |

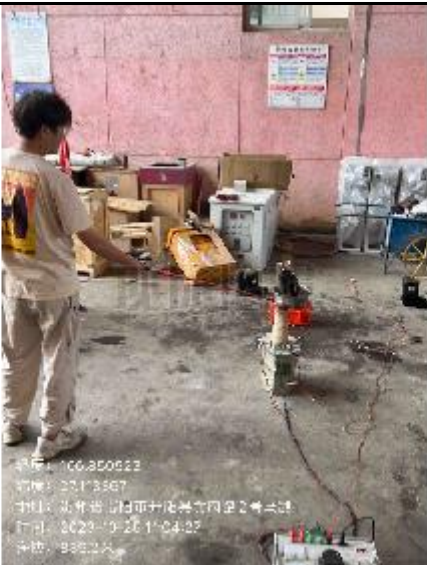
| 39 | 贵州开磷有限责任公司(绝缘安全工器具7F23) | DAJC-7F23318-2023 | 2023-10-25 | 合格 | <p>经纬: 100.850622<br/>纬度: 27.13867<br/>地址: 贵州省贵阳市开阳县南泉镇<br/>时间: 2023-10-25 14:27<br/>海拔: 982.14</p> | | |

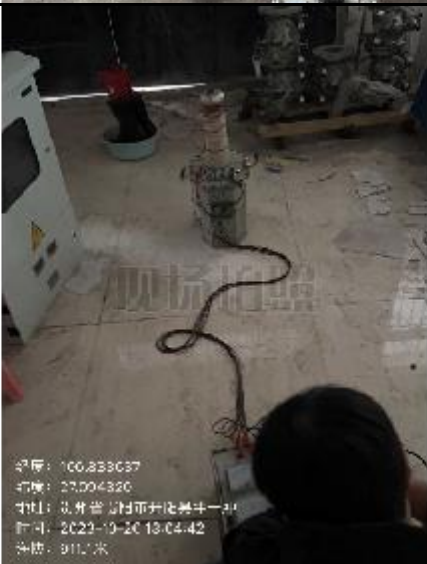
| 40 | 贵州开磷有限责任公司(绝缘安全工器具7F23) | DAJC-7F23319-2023 | 2023-10-26 | 合格 | <p>经纬: 100.833037<br/>纬度: 27.004320<br/>地址: 贵州省贵阳市开阳县南泉镇<br/>时间: 2023-10-26 13:42<br/>海拔: 911.74</p> | | |

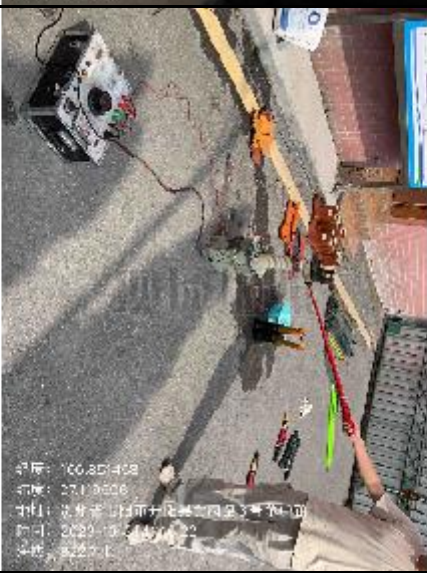
| 41 | 贵州开磷有限责任公司(绝缘安全工器具7F23) | DAJC-7F23320-2023 | 2023-10-31 | 合格 | <p>经纬: 100.851402<br/>纬度: 27.13866<br/>地址: 贵州省贵阳市开阳县南泉镇<br/>时间: 2023-10-31 14:22<br/>海拔: 982.14</p> | | |

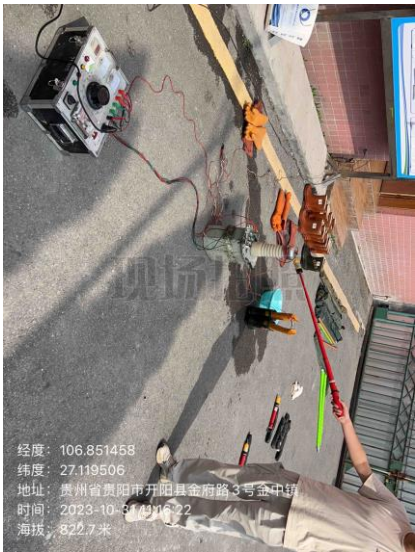
| 42 | 贵州开磷有限责任公司(绝缘安全工器具7F23) | DAJC-7F23328-2023 | 2023-10-31 | 合格 | <p>经度: 106.851458<br/>纬度: 27.119506<br/>地址: 贵州省贵阳市开阳县金海路3号金中镇<br/>时间: 2023-10-31 14:16:22<br/>海拔: 822.7米</p> | | |

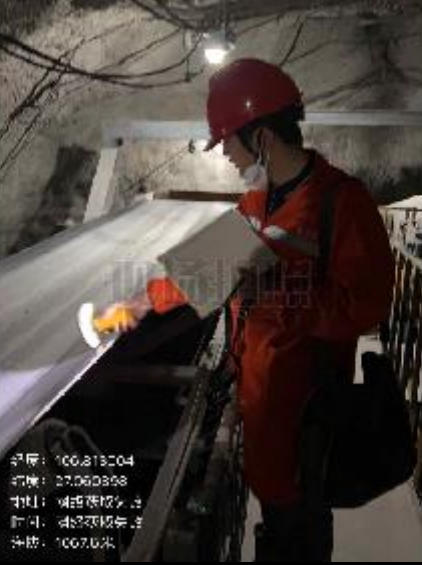
| 43 | 贵州政立矿业有限公司(带式输送机7F29) | DAJC-7F29020-2023 | 2023-10-31 | 综合判定该带式输送机合格。 | <p>经度: 106.813204<br/>纬度: 27.060868<br/>地址: 贵州省贵阳市开阳县金海路3号金中镇<br/>时间: 2023-10-31 14:16:22<br/>海拔: 1007.0米</p> | | |

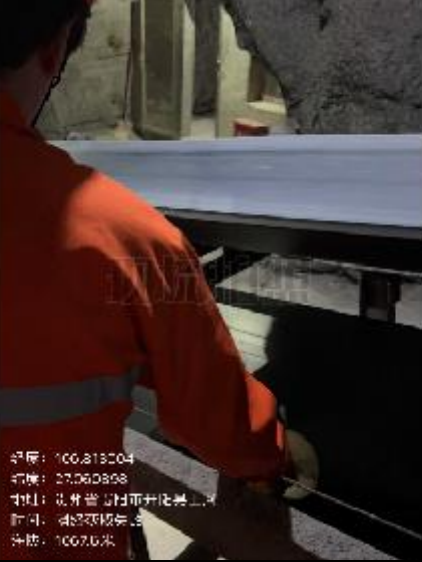
| 44 | 贵州政立矿业有限公司(带式输送机7F29) | DAJC-7F29021-2023 | 2023-10-31 | 综合判定该带式输送机合格。 | <p>经度: 106.813204<br/>纬度: 27.060868<br/>地址: 贵州省贵阳市开阳县金海路3号金中镇<br/>时间: 2023-10-31 14:16:22<br/>海拔: 1007.0米</p> | | |

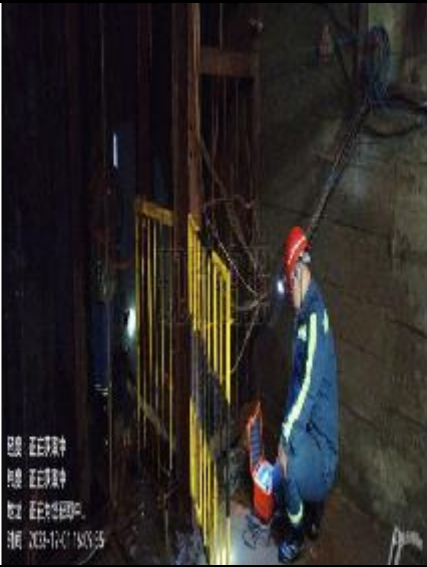
| 45 | 新疆喀拉通克矿业有限责任公司<br>(钢丝绳(缆)在线无损检测7F61) | DAJC-7F61506-2023 | 2023-12-01 | 正常 | <p>经纬: 正在检测<br/>时间: 正在检测<br/>地点: 正在检测<br/>备注: 正在检测</p> | |

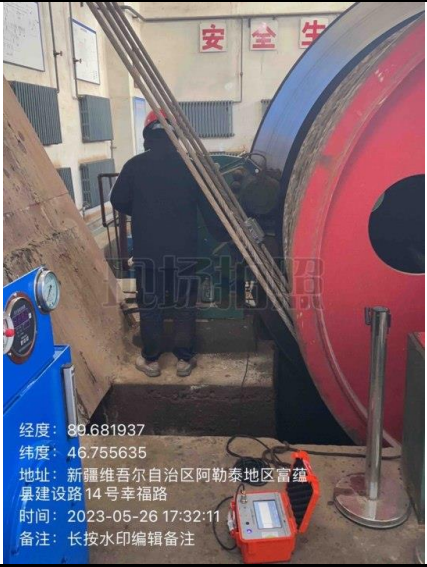
| 46 | 新疆喀拉通克矿业有限责任公司<br>(钢丝绳(缆)在线无损检测7F61) | DAJC-7F61166~171-2023-A1 | 2023-05-26 | 所检钢丝绳符合MT/T970-2005的要求。 | <p>经纬: 89.681937<br/>纬度: 46.755635<br/>地址: 新疆维吾尔自治区阿勒泰地区富蕴县建设路14号幸福路<br/>时间: 2023-05-26 17:32:11<br/>备注: 长按水印编辑备注</p> | |

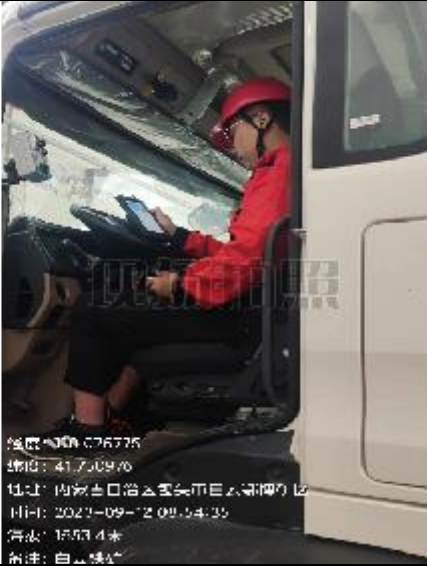
| 47 | 包钢(集团公司)白云鄂博铁矿<br>(爆破器材运输车7FA12) | DAJC-7FA12044-2023 | 2023-09-12 | 合格 | <p>经纬: 41.750976<br/>地址: 内蒙古自治区包头市白云鄂博矿区<br/>时间: 2023-09-12 09:54:39<br/>海拔: 1593.4米<br/>备注: 白云鄂博</p> | |

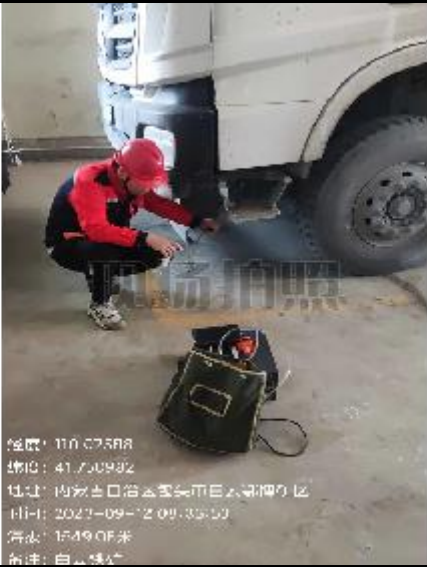
| 48 | 包钢(集团公司)<br>白云鄂博铁矿<br>(爆破器材运输车7FA12) | DAJC-7FA12045-2023 | 2023-09-12 | 合格 | <p>经纬: 110.07588<br/>高程: 41750992<br/>地址: 内蒙古包头市白云鄂博矿区<br/>时间: 2023-09-12 09:35:59<br/>海拔: 1549.06米<br/>来源: 白云鄂博</p> | | |

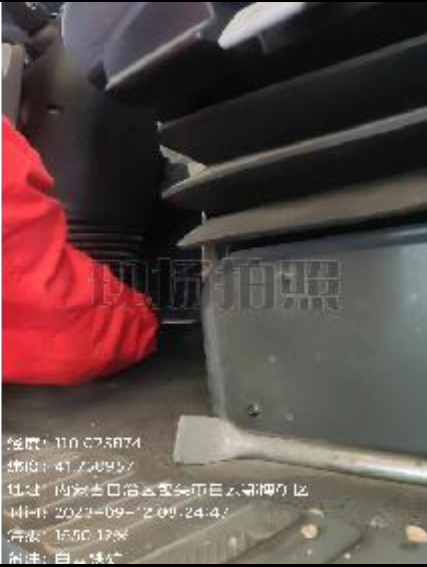
| 49 | 包钢(集团公司)<br>白云鄂博铁矿<br>(爆破器材运输车7FA12) | DAJC-7FA12046-2023 | 2023-09-12 | 合格 | <p>经纬: 110.075874<br/>高程: 41750957<br/>地址: 内蒙古包头市白云鄂博矿区<br/>时间: 2023-09-12 09:24:47<br/>海拔: 1550.12米<br/>来源: 白云鄂博</p> | | |

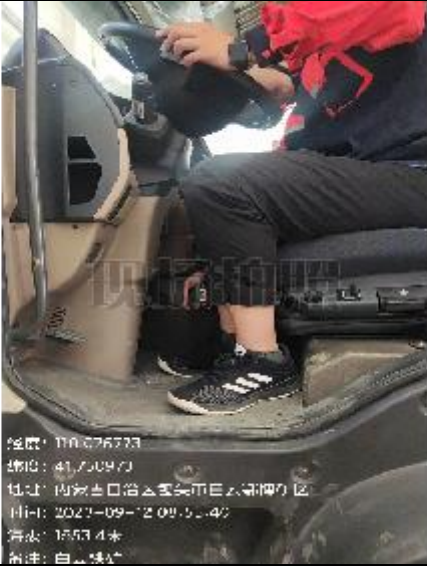
| 50 | 包钢(集团公司)<br>白云鄂博铁矿<br>(爆破器材运输车7FA12) | DAJC-7FA12047-2023 | 2023-09-12 | 合格 | <p>经纬: 110.076723<br/>高程: 41750973<br/>地址: 内蒙古包头市白云鄂博矿区<br/>时间: 2023-09-12 09:31:42<br/>海拔: 1553.4米<br/>来源: 白云鄂博</p> | | |

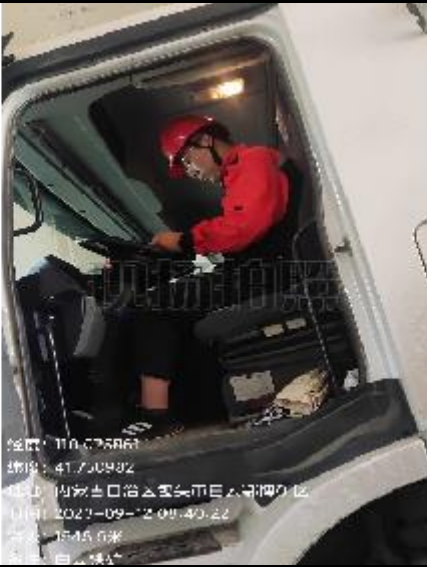
| 51 | 包钢(集团公司)<br>白云鄂博铁矿<br>(爆破器材运输车7FA12) | DAJC-7FA12048-2023 | 2023-09-12 | 合格 | <p>经纬: 110.0758061<br/>高程: 41730992<br/>地址: 内蒙古包头市白云鄂博矿区<br/>日期: 2023-09-12 09:40:22<br/>海拔: 1545.0米<br/>相机: 白...4A</p> | | |

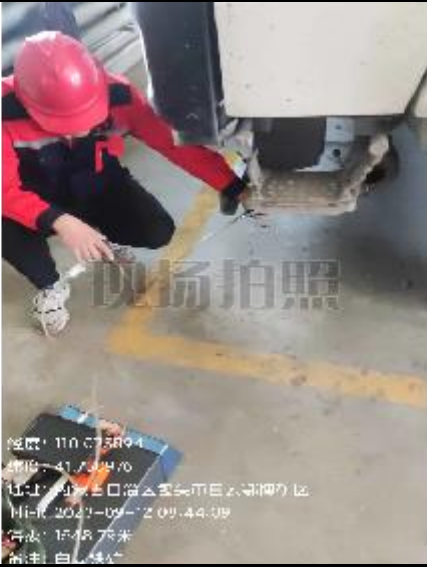
| 52 | 包钢(集团公司)<br>白云鄂博铁矿<br>(爆破器材运输车7FA12) | DAJC-7FA12049-2023 | 2023-09-12 | 合格 | <p>经纬: 110.0758094<br/>高程: 41730970<br/>地址: 内蒙古包头市白云鄂博矿区<br/>日期: 2023-09-12 09:44:09<br/>海拔: 1548.78米<br/>相机: 白...4A</p> | | |

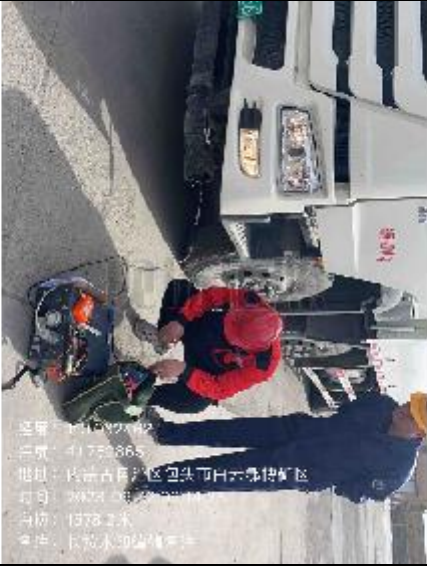
| 53 | 包钢(集团公司)<br>白云鄂博铁矿<br>(爆破器材运输车7FA12) | DAJC-7FA12050-2023 | 2023-09-12 | 合格 | <p>经纬: 110.0758092<br/>高程: 41730865<br/>地址: 内蒙古包头市白云鄂博矿区<br/>日期: 2023-09-12 09:44:09<br/>海拔: 1578.2米<br/>相机: 长...水...4A</p> | | |

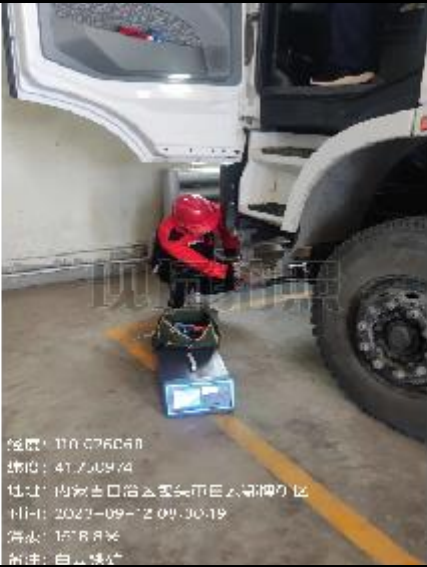
| 54 | 包钢(集团公司)<br>白云鄂博铁矿<br>(爆破器材运输车7FA12) | DAJC-7FA12051-2023 | 2023-09-12 | 合格 | <p>经纬: 110.076060<br/>高程: 4170.0974<br/>地址: 内蒙古包头市白云鄂博矿区<br/>时间: 2023-09-12 09:30:19<br/>海拔: 1578.8米<br/>备注: 白云鄂博</p> | | |

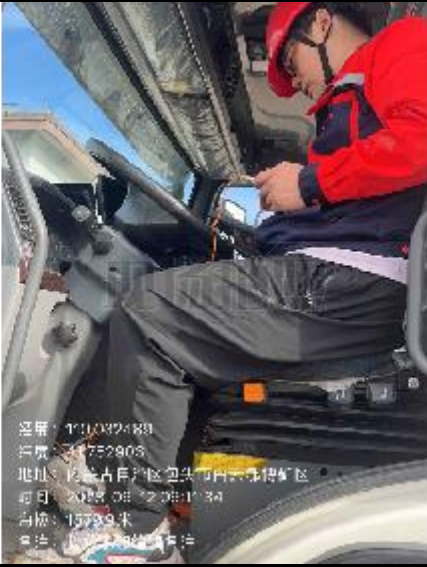
| 55 | 包钢(集团公司)<br>白云鄂博铁矿<br>(爆破器材运输车7FA12) | DAJC-7FA12052-2023 | 2023-09-12 | 合格 | <p>经纬: 110.072480<br/>高程: 4175.2803<br/>地址: 内蒙古包头市白云鄂博矿区<br/>时间: 2023-09-12 09:11:34<br/>海拔: 1578.9米<br/>备注: 白云鄂博</p> | | |

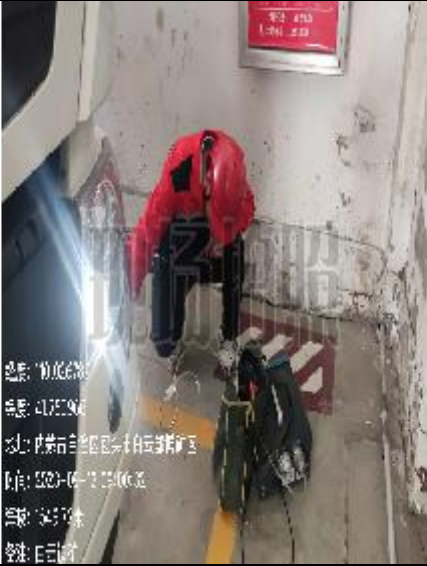
| 56 | 包钢(集团公司)<br>白云鄂博铁矿<br>(爆破器材运输车7FA12) | DAJC-7FA12053-2023 | 2023-09-12 | 合格 | <p>经纬: 110.0660<br/>高程: 4175.00<br/>地址: 内蒙古包头市白云鄂博矿区<br/>时间: 2023-09-12 09:00<br/>海拔: 1578.8米<br/>备注: 白云鄂博</p> | | |

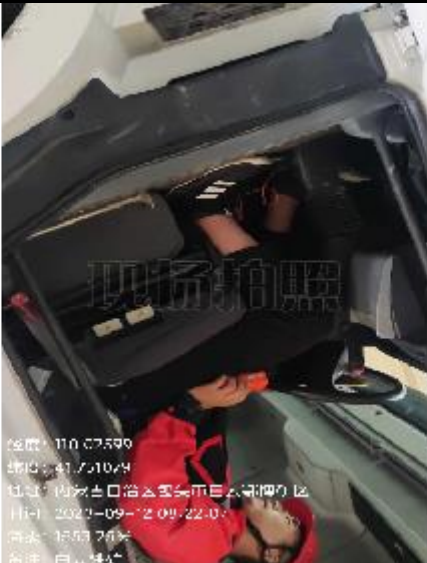
| 57 | 包钢(集团公司)<br>白云鄂博铁矿<br>(爆破器材运输车7FA12) | DAJC-7FA12054-2023 | 2023-09-12 | 合格 | <p>经度: 110.07589<br/>纬度: 41.751049<br/>地址: 内蒙古包头市白云鄂博矿区<br/>时间: 2023-09-12 09:22:07<br/>海拔: 1553.76米<br/>网络: 中国移动</p> | | |

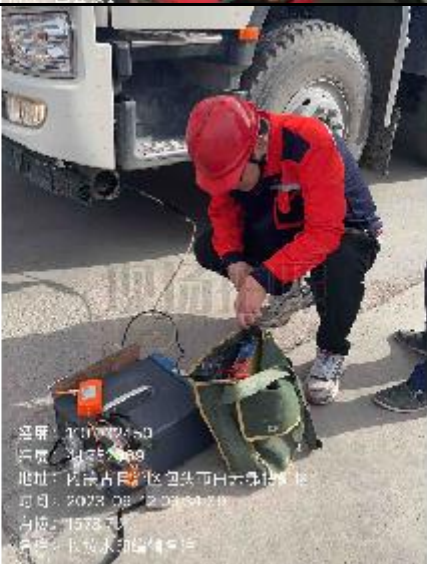
| 58 | 包钢(集团公司)<br>白云鄂博铁矿<br>(爆破器材运输车7FA12) | DAJC-7FA12055-2023 | 2023-09-12 | 合格 | <p>经度: 110.07589<br/>纬度: 41.751049<br/>地址: 内蒙古包头市白云鄂博矿区<br/>时间: 2023-09-12 09:22:07<br/>海拔: 1553.76米<br/>网络: 中国移动</p> | | |

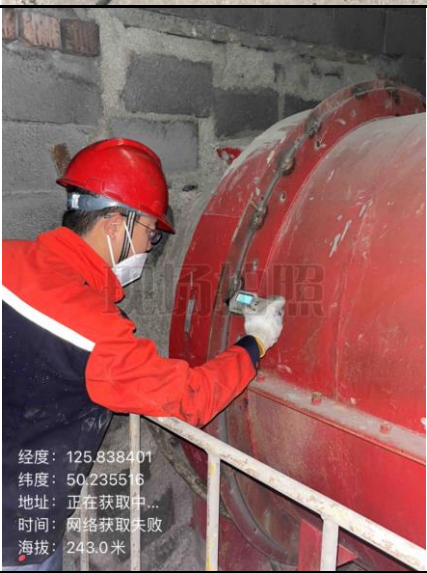
| 59 | 福建兴万祥建设<br>集团有限公司嫩<br>江分公司(金属<br>非金属矿山在用<br>主通风机108) | DAJC-108169-2023 | 2023-10-15 | 综合判定<br>合格。 | <p>经度: 125.838401<br/>纬度: 50.235516<br/>地址: 正在获取中...<br/>时间: 网络获取失败<br/>海拔: 243.0米</p> | | |
