序号	报告名称	报告编号	检测检验时间	报告结论	现场勘验影像资料	备注
1	山东黄金矿业(鑫汇)有限公司(金属非金属地下矿山通风系统检测107)	DAJC-107065-2023	2023-08-29	/

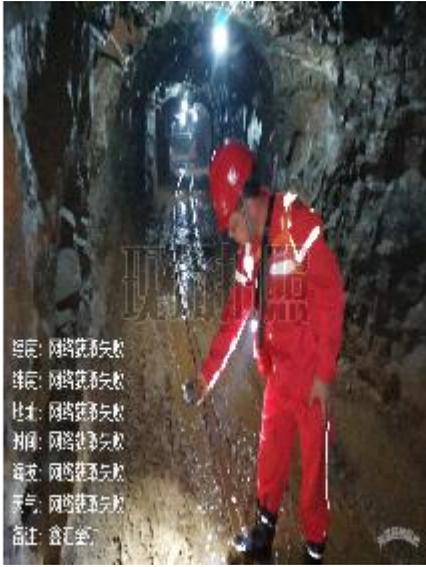
<p>程度: 网络探测失败 程度: 网络探测失败 地点: 网络探测失败 时间: 网络探测失败 海拔: 网络探测失败 天气: 网络探测失败 备注: 鑫汇矿</p>	
2	青岛金星矿业股份有限公司(金属非金属地下矿山通风系统检测107)	DAJC-107073-2023	2023-10-21 ~2023-10-22	/

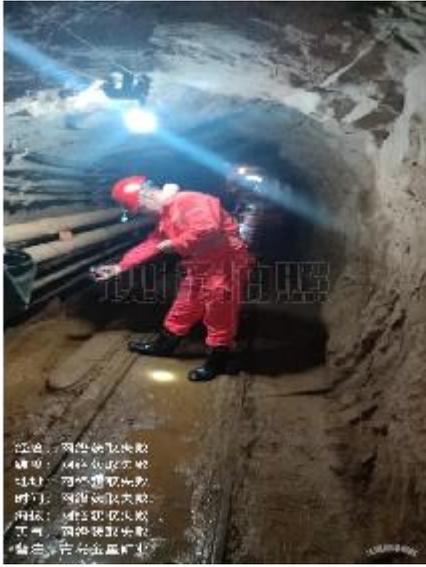
<p>程度: 网络探测失败 程度: 网络探测失败 地点: 网络探测失败 时间: 网络探测失败 海拔: 网络探测失败 天气: 网络探测失败 备注: 青岛金星矿业</p>	
3	莱芜钢铁集团莱芜矿业有限公司(金属非金属地下矿山通风系统检测107)	DAJC-107077-2023	2023-11-13	/

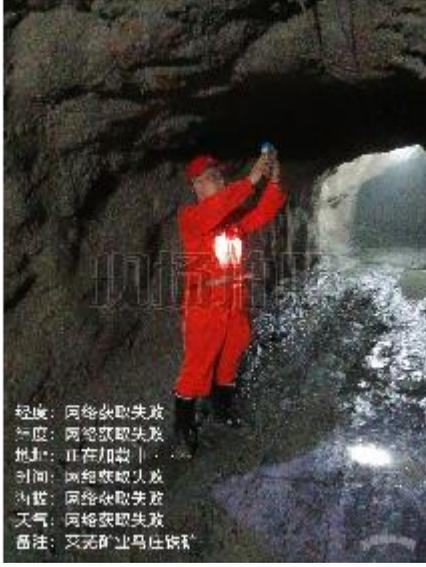
<p>程度: 网络探测失败 程度: 网络探测失败 地点: 正在加载... 时间: 网络探测失败 海拔: 网络探测失败 天气: 网络探测失败 备注: 莱芜矿业马庄铁矿</p>

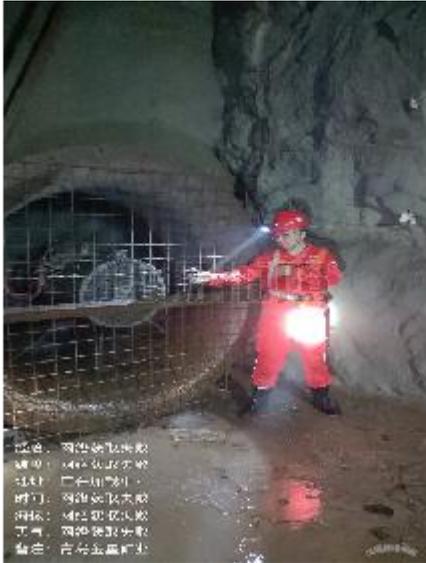
<p>位置: 青安路108号 项目: 108主通风机 地点: 青安路108号 时间: 2023-10-21 海拔: 42.2米 天气: 晴 备注: 青安路108号</p>	
8	青岛金星矿业股份有限公司(金属非金属矿山在用主通风机108)	DAJC-108171-2023	2023-10-21	综合判定合格

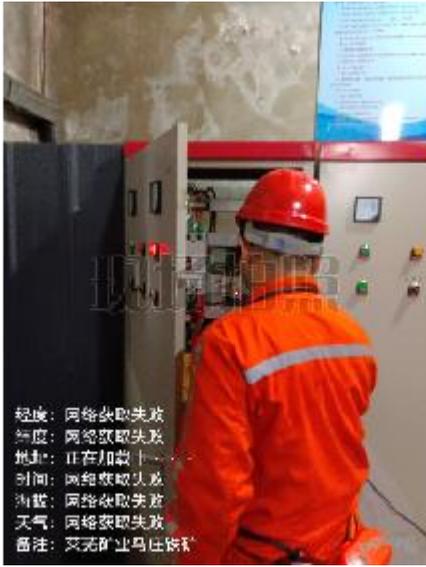
<p>程度: 网络获取失败 精度: 网络获取失败 地址: 正在加载... 时间: 网络获取失败 海拔: 网络获取失败 天气: 网络获取失败 备注: 莱芜矿业马庄铁矿</p>	
11	莱芜钢铁集团莱芜矿业有限公司(金属非金属矿山在用主通风机108)	DAJC-108178-2023	2023-11-13	综合判定合格

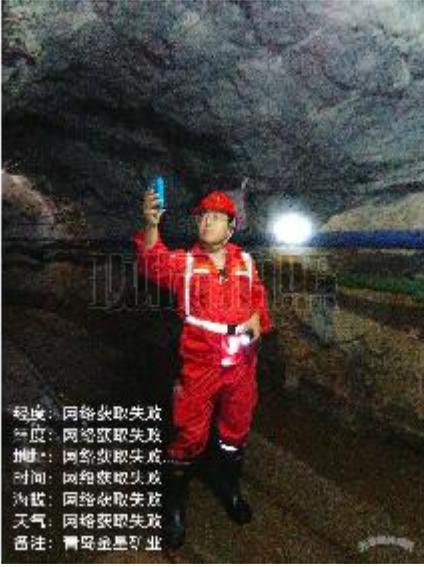
序号	报告名称	报告编号	检测检验时间	报告结论	现场勘验影像资料	备注
13	青岛金星矿业股份有限公司(金属非金属矿山通风系统鉴定109)	DAJC-109071-2023	2023-10-21	综合指标判定:合格

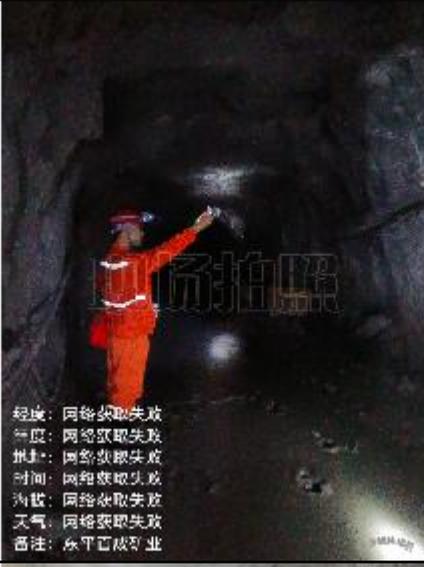
<p>程度:网络获取失败 精度:网络获取失败 地址:网络获取失败 时间:网络获取失败 海拔:网络获取失败 天气:网络获取失败 备注:青岛金星矿业</p>	
14	东平百成矿业有限公司(金属非金属矿山通风系统鉴定109)	DAJC-109072-2023	2023-11-01	综合指标判定:合格

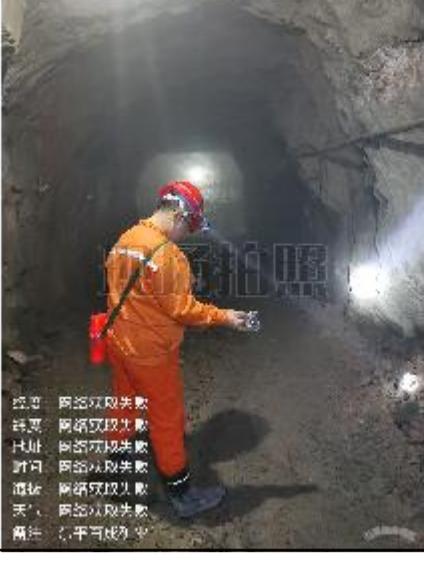
<p>程度:网络获取失败 精度:网络获取失败 地址:网络获取失败 时间:网络获取失败 海拔:网络获取失败 天气:网络获取失败 备注:东平百成矿业</p>	
15	东平百成矿业有限公司(金属非金属矿山通风系统鉴定109)	DAJC-109073-2023	2023-11-01	综合指标判定:合格

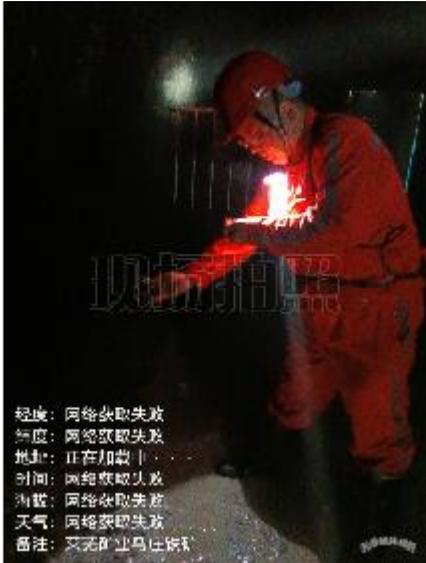
序号	报告名称	报告编号	检测检验时间	报告结论	现场勘验影像资料	备注
16	莱芜钢铁集团莱芜矿业有限公司(金属非金属矿山通风系统鉴定109)	DAJC-109077-2023	2023-11-13	综合指标判定:合格
