序号	报告名称	报告编号	检测检验时间	报告结论	现场勘验影像资料	备注
1	贵州开磷有限责任公司(金属非金属地下矿山通风系统检测107)	DAJC-107009-2024	2024-03-07	/

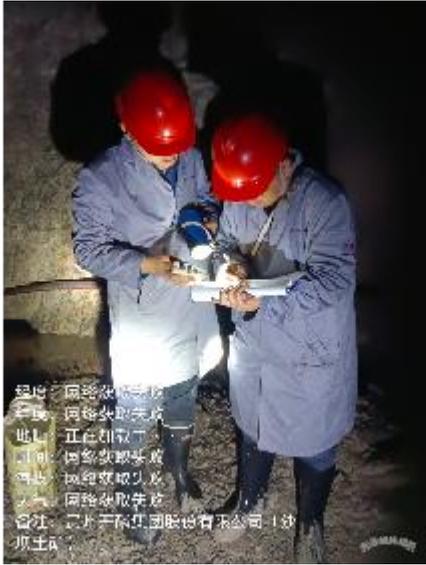
<p> 经纬: 网络获取失败 精度: 网络获取失败 地址: 网络获取失败 时间: 网络获取失败 海拔: 网络获取失败 天气: 网络获取失败 备注: 贵州开磷有限责任公司(金属非金属地下矿山) </p>	
2	贵州开磷集团股份有限公司(金属非金属地下矿山通风系统检测107)	DAJC-107013-2024	2024-03-08	/

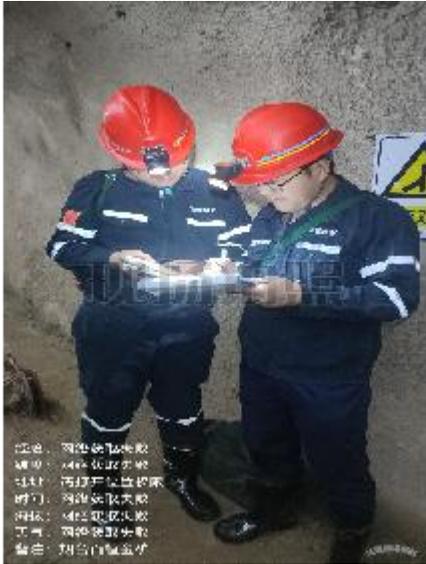
<p> 经纬: 网络获取失败 精度: 网络获取失败 地址: 正在加载... 时间: 网络获取失败 海拔: 网络获取失败 天气: 网络获取失败 备注: 贵州开磷集团股份有限公司(金属非金属地下矿山) </p>	
3	烟台市百恒金矿有限公司(金属非金属地下矿山通风系统检测107)	DAJC-107027-2024	2024-04-24	/

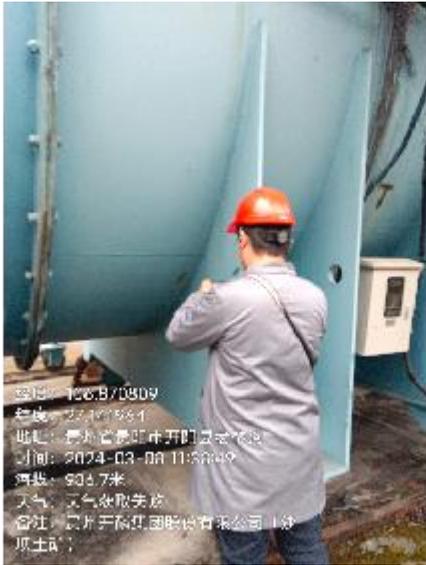
<p>经纬: 网络获取失败 纬度: 网络获取失败 地址: 正在加载中... 时间: 网络获取失败 天气: 网络获取失败 备注: 贵州开磷有限责任公司(金属非金属矿山在用主通风机108)</p>	
8	贵州开磷集团股份有限公司(金属非金属矿山在用主通风机108)	DAJC-108075-2024	2024-03-08	综合判定合格

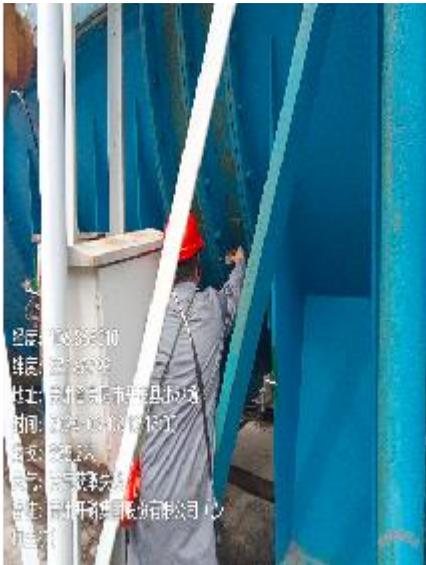
<p>经纬: 106.870809 纬度: 27.171654 地址: 贵州省贵阳市开阳县 时间: 2024-03-08 11:58:09 海拔: 903.7米 天气: 天气获取失败 备注: 贵州开磷集团股份有限公司(金属非金属矿山在用主通风机108)</p>	
9	贵州开磷集团股份有限公司(金属非金属矿山在用主通风机108)	DAJC-108076-2024	2024-03-08	综合判定合格

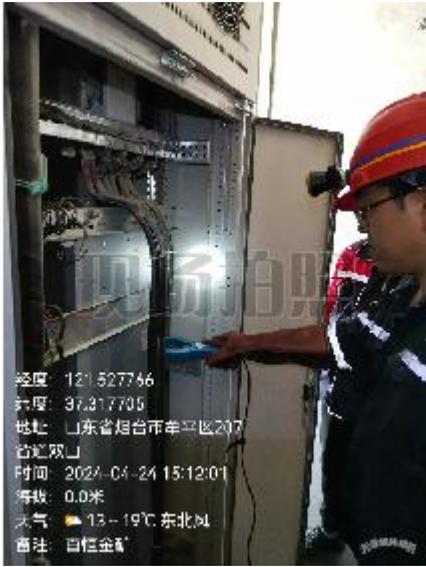
序号	报告名称	报告编号	检测检验时间	报告结论	现场勘验影像资料	备注
10	烟台市百恒金矿有限公司(金属非金属矿山在用主通风机108)	DAJC-108107-2024	2024-04-24	综合判定合格

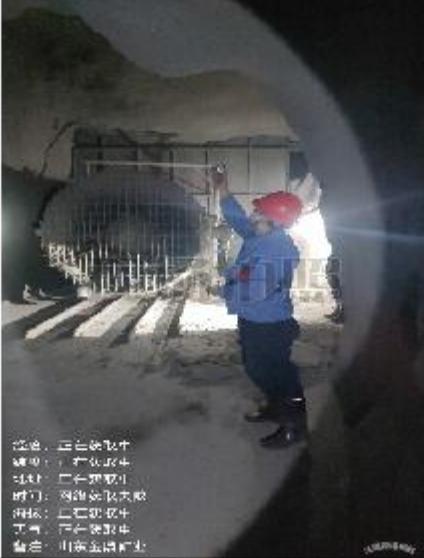
序号	报告名称	报告编号	检测检验时间	报告结论	现场勘验影像资料	备注
13	山东金鼎矿业有限责任公司(金属非金属矿山在用主通风机108)	DAJC-108111-2024	2024-05-08	综合判定合格

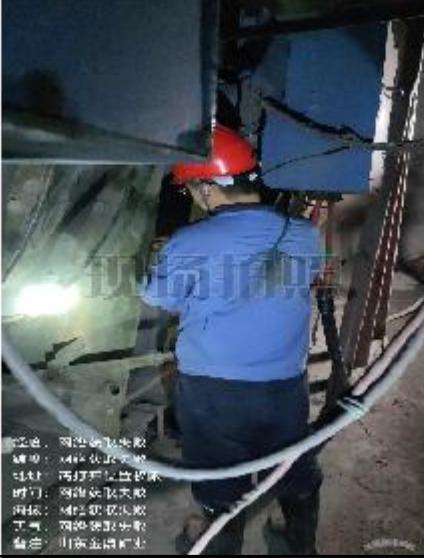
<p>位置: 正在检修中 编号: 正在检修中 地址: 正在检修中 部门: 正在检修中 海拔: 正在检修中 天气: 正在检修中 单位: 山东金鼎矿业</p>	
14	山东金鼎矿业有限责任公司(金属非金属矿山在用主通风机108)	DAJC-108112-2024	2024-05-08	综合判定合格

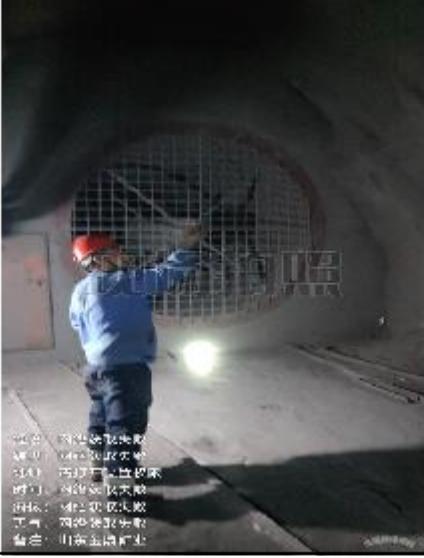
<p>位置: 正在检修中 编号: 正在检修中 地址: 正在检修中 部门: 正在检修中 海拔: 正在检修中 天气: 正在检修中 单位: 山东金鼎矿业</p>	
15	山东金鼎矿业有限责任公司(金属非金属矿山在用主通风机108)	DAJC-108113-2024	2024-05-08	综合判定合格

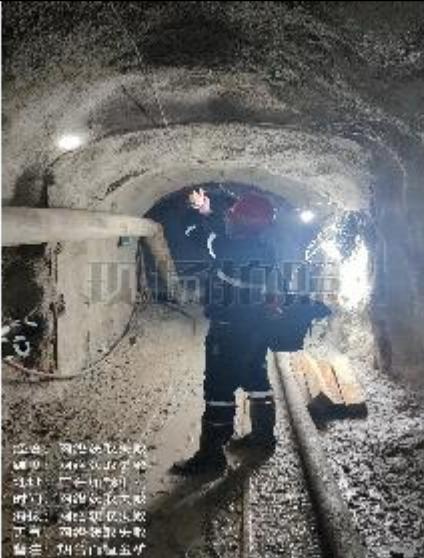
序号	报告名称	报告编号	检测检验时间	报告结论	现场勘验影像资料	备注
16	烟台市百恒金矿有限公司(金属非金属矿山通风系统鉴定109)	DAJC-109022-2024	2024-04-24	综合指标判定:合格

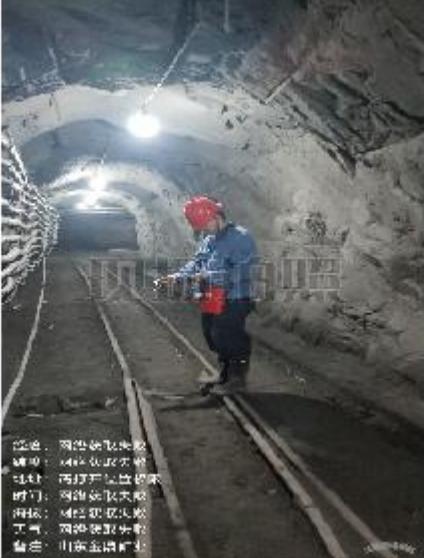
17	山东金鼎矿业有限责任公司(金属非金属矿山通风系统鉴定109)	DAJC-109025-2024	2024-05-08	综合指标判定:合格
