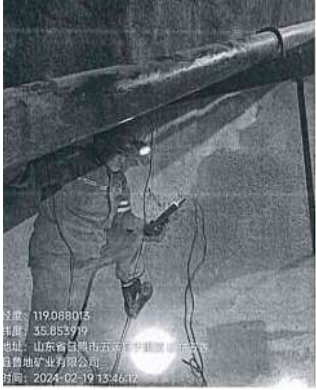
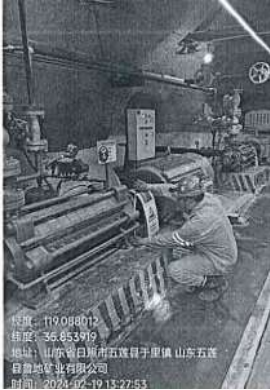
| 序号 | 报告名称 | 报告编号 | 检测检验时间 | 报告结论 | 现场勘验影像资料 |
|---|---|---|---|---|---|
| 1 | 160 山东五莲县鲁地矿业有限公司(金属非金属地下矿山主排水系统 7F12) | DAJC-7F12018-2024 | 2024-2-19 | 综合判定该排水系统合格 | <div><p>经纬: 119.088013<br/>纬度: 35.853919<br/>地址: 山东省日照市五莲县鲁地矿业有限公司<br/>时间: 2024-02-19 13:46:12</p></div> <div><p>经纬: 119.088013<br/>纬度: 35.853919<br/>地址: 山东省日照市五莲县鲁地矿业有限公司<br/>时间: 2024-02-19 13:22:53</p></div> |

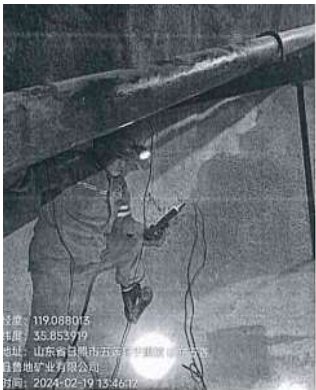
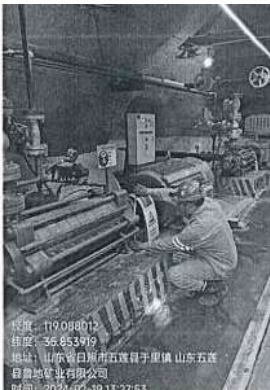
| 序号 | 报告名称 | 报告编号 | 检测检验时间 | 报告结论 | 现场勘验影像资料 |
|---|---|---|---|---|---|
| 2 | 160 山东五莲县鲁地矿业有限公司(金属非金属地下矿山主排水泵 7F13) | DAJC-7F13101~103-2024 | 2024-2-22 | 综合判定该泵房所检水泵合格 | <div><p>经纬: 119.088013<br/>纬度: 35.853919<br/>地址: 山东省日照市五莲县鲁地矿业有限公司<br/>时间: 2024-02-19 13:46:12</p></div> <div><p>经纬: 119.088013<br/>纬度: 35.853919<br/>地址: 山东省日照市五莲县鲁地矿业有限公司<br/>时间: 2024-02-19 13:22:53</p></div> |

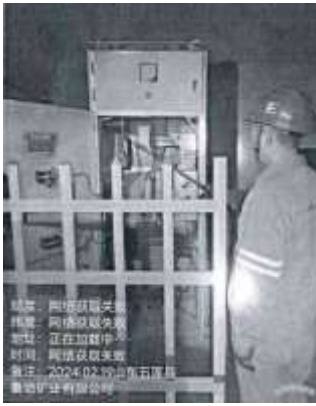
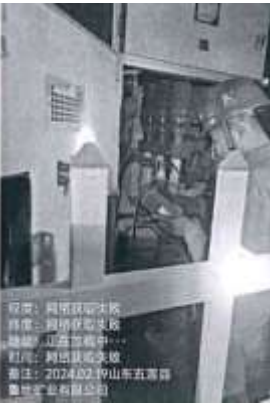
| 序号 | 报告名称 | 报告编号 | 检测检验时间 | 报告结论 | 现场勘验影像资料 |
|---|---|---|---|---|---|
| 3 | 160 山东五莲县鲁地矿业有限公司(高压开关柜 7F14) | DAJC-7F14453~455-2024 | 2024-2-19 | 合格 | <div><p>经纬: 119.088013<br/>纬度: 35.853919<br/>地址: 山东省日照市五莲县鲁地矿业有限公司<br/>时间: 2024-02-19 13:46:12</p></div> <div><p>经纬: 119.088013<br/>纬度: 35.853919<br/>地址: 山东省日照市五莲县鲁地矿业有限公司<br/>时间: 2024-02-19 13:22:53</p></div> |

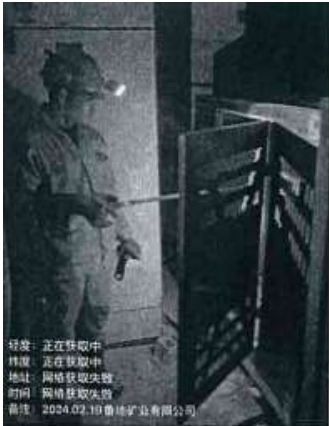
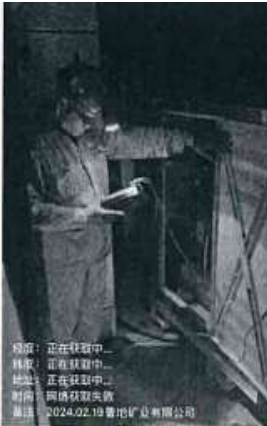
| 序号 | 报告名称 | 报告编号 | 检测检验时间 | 报告结论 | 现场勘验影像资料 |
|---|---|---|---|---|---|
| 5 | 160 山东五莲县鲁地矿业有限公司(矿用电力变压器7F15) | DAJC-7F15170~175-2024 | 2024-2-19 | 合格 | <div><p>场景：正在使用中<br/>状态：正在使用中<br/>地址：网络机房失火<br/>时间：网络机房失火<br/>备注：2024.02.19 鲁地矿业有限公司</p></div> <div><p>场景：正在使用中<br/>状态：正在使用中<br/>地址：正在使用中<br/>时间：网络机房失火<br/>备注：2024.02.19 鲁地矿业有限公司</p></div> |

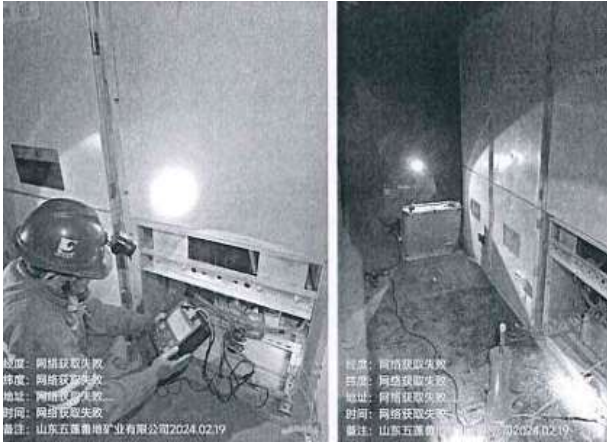
| 序号 | 报告名称 | 报告编号 | 检测检验时间 | 报告结论 | 现场勘验影像资料 |
|---|---|---|---|---|---|
| 6 | 160 山东五莲县鲁地矿业有限公司(矿用电力电缆7F16) | DAJC-7F16228~233-2024 | 2024-2-19 | 合格 | <div></div> |

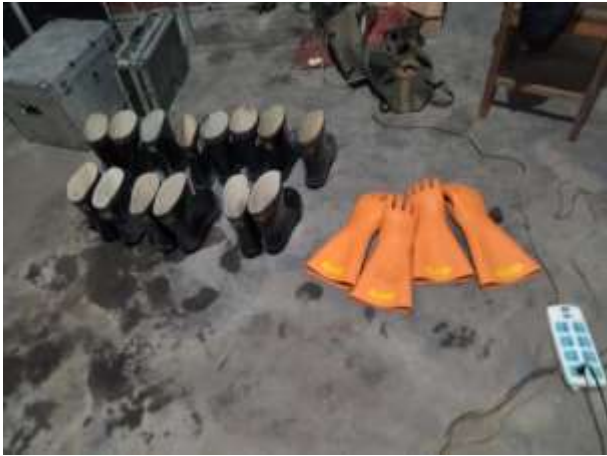
| 序号 | 报告名称 | 报告编号 | 检测检验时间 | 报告结论 | 现场勘验影像资料 |
|---|---|---|---|---|---|
| 7 | 160 山东五莲县鲁地矿业有限公司(绝缘安全工器具7F23) | DAJC-7F23034-2024 | 2024-2-18 | 合格 | <div></div> |

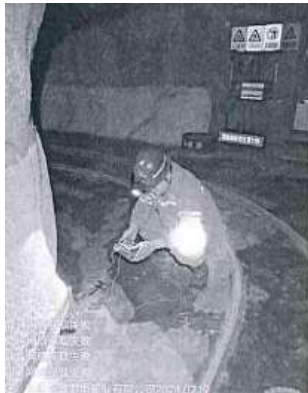
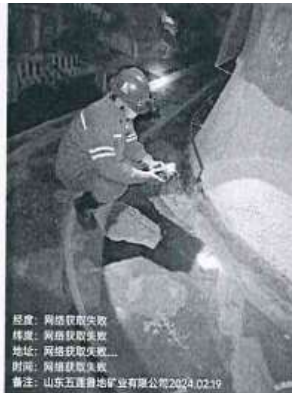
| 序号 | 报告名称 | 报告编号 | 检测检验时间 | 报告结论 | 现场勘验影像资料 | | | | | | | | | | | | | | | | | | | | | | | | | |
|---|---|---|---|---|---|---|--|--|--|--|---|---|---|---|--|---|---|---|---|--|---|---|---|---|--|---|---|---|---|--|
| 8 | 160 山东五莲县鲁地矿业有限公司(矿用接地装置 7F24) | DAJC-7F24008-2024 | 2024-2-19 | 合格 | <div><p>记录: 网络线路安装<br/>记录: 网络线路安装<br/>地址: 网络线路安装<br/>时间: 网络线路安装<br/>备注: 山东五莲县鲁地矿业有限公司2024.02.19</p></div> | | | | | | | | | | | | | | | | | | | | | | | | | |

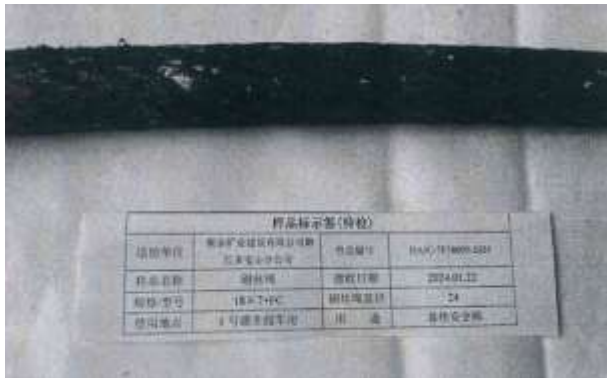
| 序号 | 报告名称 | 报告编号 | 检测检验时间 | 报告结论 | 现场勘验影像资料 | | | | | | | | | | | | | | | | | | | | | | | | | |
|---|---|---|---|---|---|---|--|--|--|--|---|---|---|---|--|---|---|---|---|--|---|---|---|---|--|---|---|---|---|--|
| 9 | 紫金矿业建设有限公司嫩江多宝山分公司(矿用钢丝绳 7F38) | DAJC-7F38095-2024 | 2024-2-4 | 合格 | <div><table><tr><th colspan="5">样品标示签(特检)</th></tr><tr><td>送检单位</td><td>紫金矿业建设有限公司嫩江多宝山分公司</td><td>样品编号</td><td colspan="2">DAJC-7F38095-2024</td></tr><tr><td>样品名称</td><td>钢丝绳</td><td>检测日期</td><td colspan="2">2024.01.22</td></tr><tr><td>规格/型号</td><td>18×7+FC</td><td>钢丝绳直径</td><td colspan="2">24</td></tr><tr><td>使用地点</td><td>1号提升绞车房</td><td>用途</td><td colspan="2">提升安全绳</td></tr></table></div> | 样品标示签(特检) | | | | | 送检单位 | 紫金矿业建设有限公司嫩江多宝山分公司 | 样品编号 | DAJC-7F38095-2024 | | 样品名称 | 钢丝绳 | 检测日期 | 2024.01.22 | | 规格/型号 | 18×7+FC | 钢丝绳直径 | 24 | | 使用地点 | 1号提升绞车房 | 用途 | 提升安全绳 | |

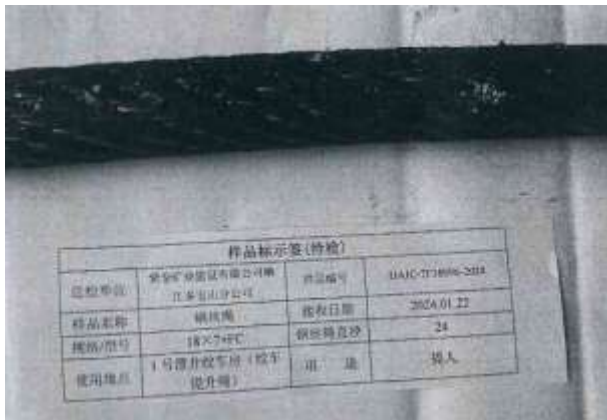
| 序号 | 报告名称 | 报告编号 | 检测检验时间 | 报告结论 | 现场勘验影像资料 | | | | | | | | | | | | | | | | | | | | | | | | | |
|---|---|---|---|---|---|---|--|--|--|--|---|---|---|---|--|---|---|---|---|--|---|---|---|---|--|---|---|---|---|--|
| 10 | 紫金矿业建设有限公司嫩江多宝山分公司(矿用钢丝绳 7F38) | DAJC-7F38096-2024 | 2024-2-5 | 合格 | <div><table><tr><th colspan="5">样品标示签(特检)</th></tr><tr><td>送检单位</td><td>紫金矿业建设有限公司嫩江多宝山分公司</td><td>样品编号</td><td colspan="2">DAJC-7F38096-2024</td></tr><tr><td>样品名称</td><td>钢丝绳</td><td>检测日期</td><td colspan="2">2024.01.22</td></tr><tr><td>规格/型号</td><td>18×7+FC</td><td>钢丝绳直径</td><td colspan="2">24</td></tr><tr><td>使用地点</td><td>1号提升绞车房(绞车提升绳)</td><td>用途</td><td colspan="2">提升安全绳</td></tr></table></div> | 样品标示签(特检) | | | | | 送检单位 | 紫金矿业建设有限公司嫩江多宝山分公司 | 样品编号 | DAJC-7F38096-2024 | | 样品名称 | 钢丝绳 | 检测日期 | 2024.01.22 | | 规格/型号 | 18×7+FC | 钢丝绳直径 | 24 | | 使用地点 | 1号提升绞车房(绞车提升绳) | 用途 | 提升安全绳 | |

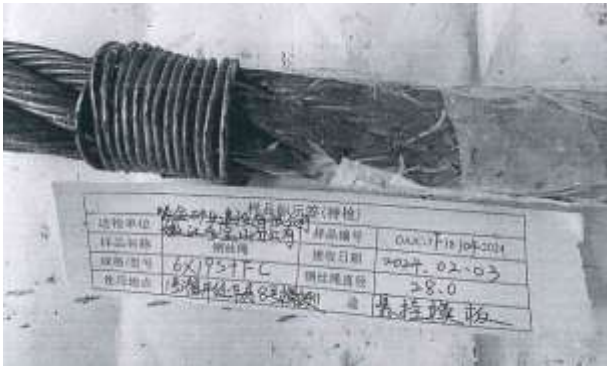
| 序号 | 报告名称 | 报告编号 | 检测检验时间 | 报告结论 | 现场勘验影像资料 |
|---|---|---|---|---|---|
| 11 | 紫金矿业建设有限公司嫩江多宝山分公司(矿用钢丝绳 7F38) | DAJC-7F38104-2024 | 2024-2-7 | 合格 | |

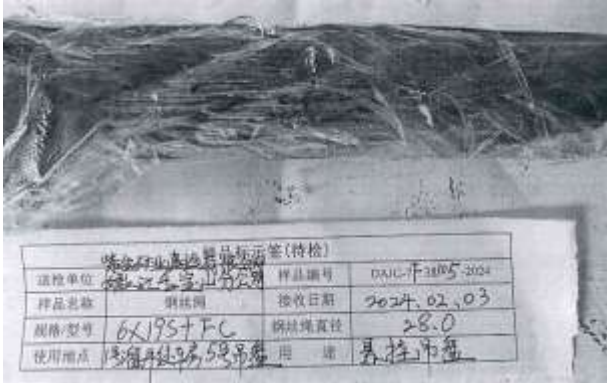
| 序号 | 报告名称 | 报告编号 | 检测检验时间 | 报告结论 | 现场勘验影像资料 |
|---|---|---|---|---|---|
| 12 | 紫金矿业建设有限公司嫩江多宝山分公司(矿用钢丝绳 7F38) | DAJC-7F38105-2024 | 2024-2-7 | 合格 | |

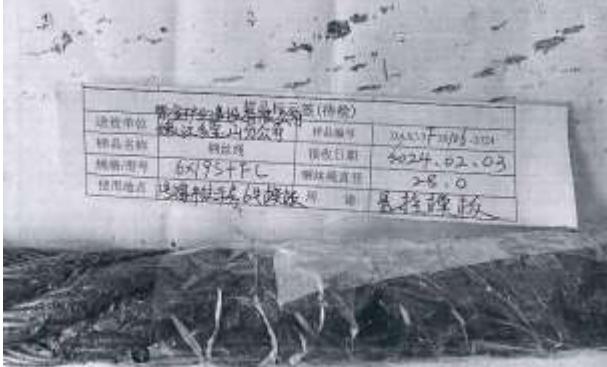
| 序号 | 报告名称 | 报告编号 | 检测检验时间 | 报告结论 | 现场勘验影像资料 |
|---|---|---|---|---|---|
| 13 | 紫金矿业建设有限公司嫩江多宝山分公司(矿用钢丝绳 7F38) | DAJC-7F38106-2024 | 2024-2-8 | 合格 | |

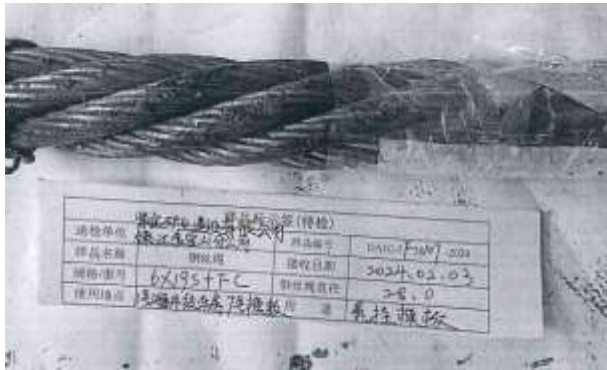
| 序号 | 报告名称 | 报告编号 | 检测检验时间 | 报告结论 | 现场勘验影像资料 |
|---|---|---|---|---|---|
| 14 | 紫金矿业建设有限公司嫩江多宝山分公司(矿用钢丝绳 7F38) | DAJC-7F38107-2024 | 2024-2-8 | 合格 | |

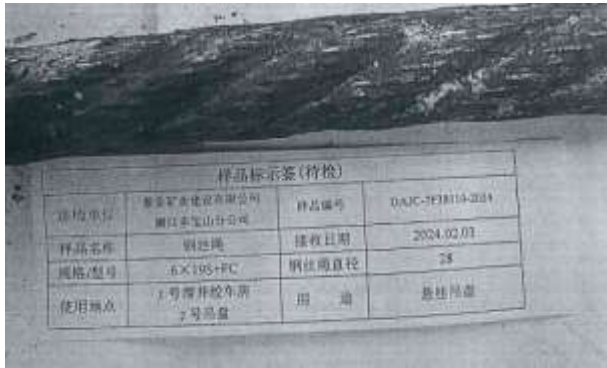
| 序号 | 报告名称 | 报告编号 | 检测检验时间 | 报告结论 | 现场勘验影像资料 |
|---|---|---|---|---|---|
| 15 | 紫金矿业建设有限公司嫩江多宝山分公司(矿用钢丝绳 7F38) | DAJC-7F38110-2024 | 2024-2-16 | 合格 | |

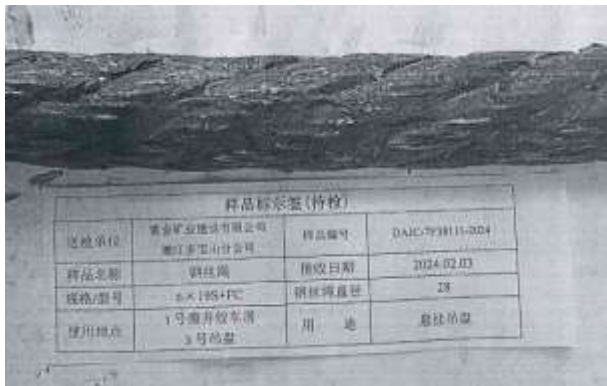
| 序号 | 报告名称 | 报告编号 | 检测检验时间 | 报告结论 | 现场勘验影像资料 |
|---|---|---|---|---|---|
| 16 | 紫金矿业建设有限公司嫩江多宝山分公司(矿用钢丝绳 7F38) | DAJC-7F38111-2024 | 2024-2-17 | 合格 | |

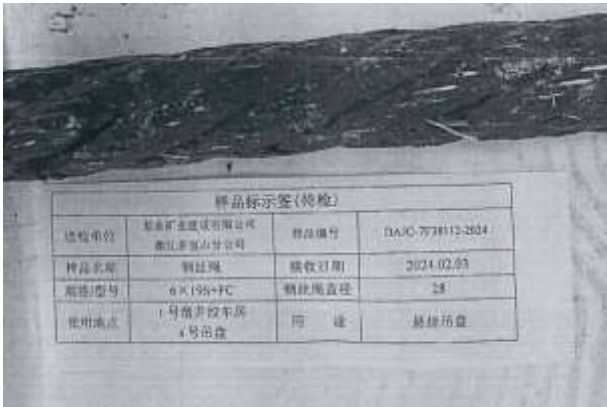
| 序号 | 报告名称 | 报告编号 | 检测检验时间 | 报告结论 | 现场勘验影像资料 |
|---|---|---|---|---|---|
| 17 | 紫金矿业建设有限公司嫩江多宝山分公司(矿用钢丝绳 7F38) | DAJC-7F38112-2024 | 2024-2-17 | 合格 | |

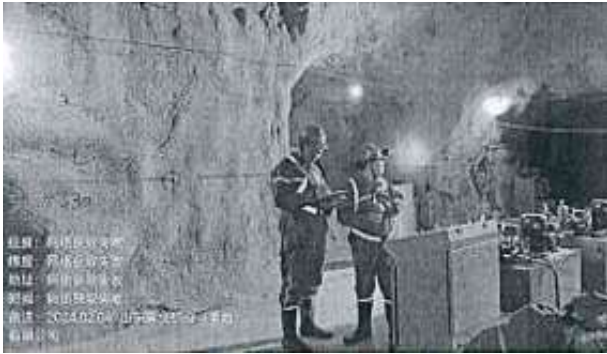
| 序号 | 报告名称 | 报告编号 | 检测检验时间 | 报告结论 | 现场勘验影像资料 |
|---|---|---|---|---|---|
| 18 | 225 山东黄金矿业(莱西)有限公司(金属非金属矿山在用缠绕式提升机 7F01) | DAJC-7F01002-2024 | 2024-2-4 | 综合判定该提升机合格 | |

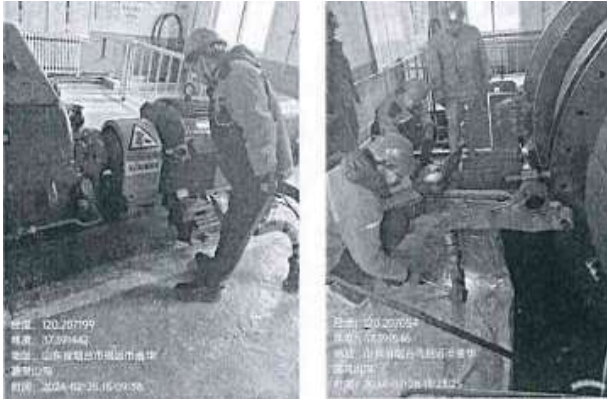
| 序号 | 报告名称 | 报告编号 | 检测检验时间 | 报告结论 | 现场勘验影像资料 |
|---|---|---|---|---|---|
| 19 | 168 山东黄金矿业(玲珑)有限公司灵山分矿(金属非金属矿山在用缠绕式提升机 7F01) | DAJC-7F01004-2024 | 2024-2-28 | 综合判定该提升机合格 | |

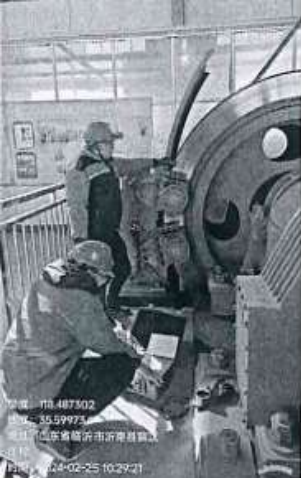
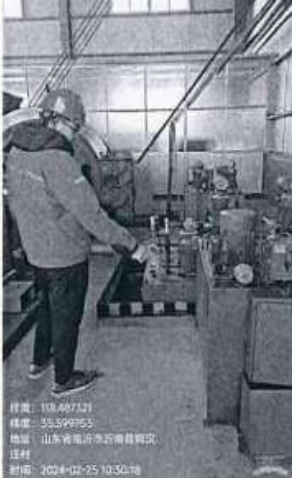
| 序号 | 报告名称 | 报告编号 | 检测检验时间 | 报告结论 | 现场勘验影像资料 |
|---|---|---|---|---|---|
| 21 | 280 山东黄金矿业(沂南)有限公司(金属非金属矿山在用摩擦式提升机 7F02) | DAJC-7F02021-2024 | 2024-2-25 | 综合判定该提升机合格 | <div></div> |

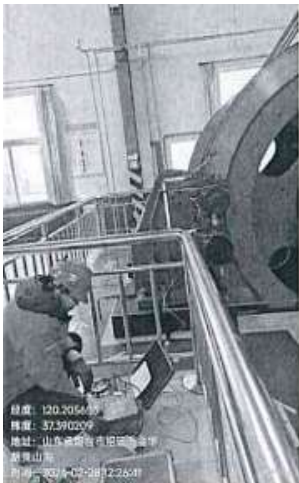
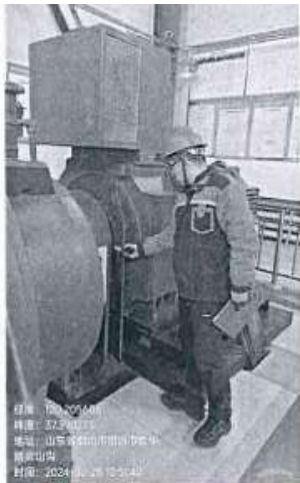
| 序号 | 报告名称 | 报告编号 | 检测检验时间 | 报告结论 | 现场勘验影像资料 |
|---|---|---|---|---|---|
| 22 | 168 山东黄金矿业(玲珑)有限公司灵山分矿(金属非金属矿山在用摩擦式提升机 7F02) | DAJC-7F02022-2024 | 2024-2-28 | 综合判定该提升机合格 | <div></div> |

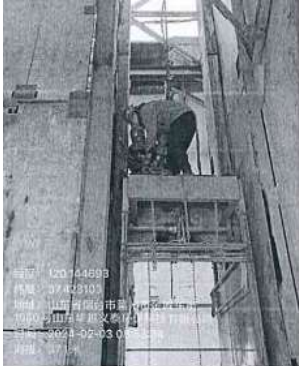
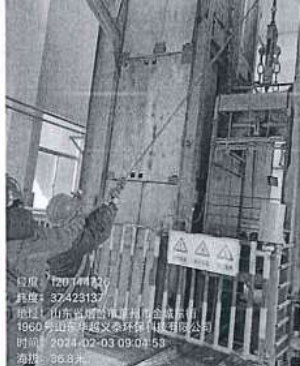
| 序号 | 报告名称 | 报告编号 | 检测检验时间 | 报告结论 | 现场勘验影像资料 |
|---|---|---|---|---|---|
| 23 | 156 山东黄金矿业股份有限公司新城金矿(金属非金属矿山竖井提升系统防坠器 7F04) | DAJC-7F04013-2024 | 2024-2-3 | 综合判定该防坠器合格 | <div></div> |

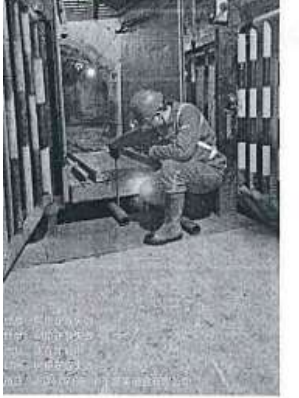
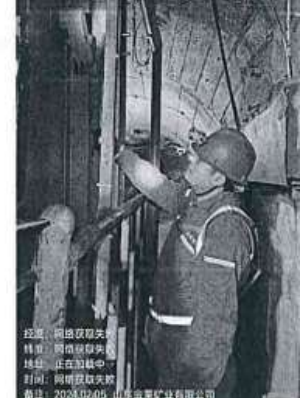
| 序号 | 报告名称 | 报告编号 | 检测检验时间 | 报告结论 | 现场勘验影像资料 |
|---|---|---|---|---|---|
| 24 | 170 山东金莱矿业有限公司(金属非金属矿山竖井提升系统防坠器 7F04) | DAJC-7F04014-2024 | 2024-2-5 | 合格 | <div></div> |

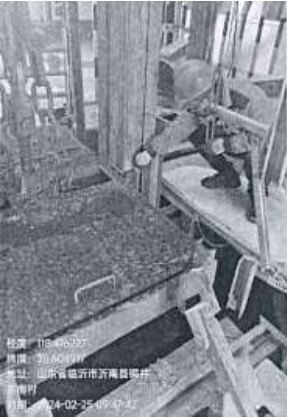
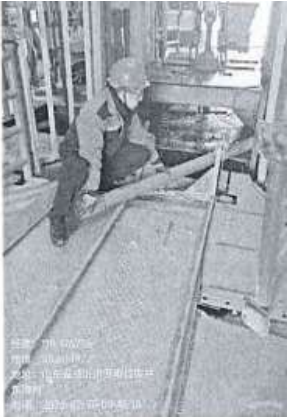
| 序号 | 报告名称 | 报告编号 | 检测检验时间 | 报告结论 | 现场勘验影像资料 |
|---|---|---|---|---|---|
| 25 | 280 山东黄金矿业(沂南)有限公司(金属非金属矿山竖井提升系统防坠器 7F04) | DAJC-7F04026-2024 | 2024-2-25 | 综合判定该防坠器合格 | <div><p>经纬: 118.496227<br/>高程: 30.604997<br/>地址: 山东省临沂市沂南县界湖镇<br/>时间: 2024-02-25 09:47:41</p></div> <div><p>经纬: 118.496227<br/>高程: 30.604997<br/>地址: 山东省临沂市沂南县界湖镇<br/>时间: 2024-02-25 09:48:18</p></div> |

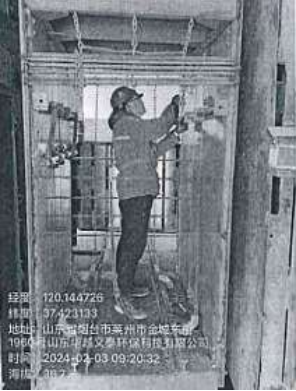
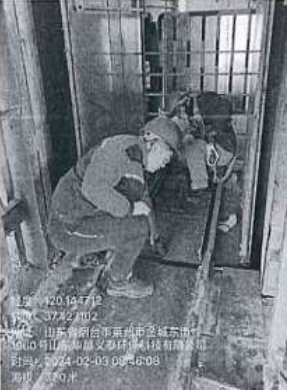
| 序号 | 报告名称 | 报告编号 | 检测检验时间 | 报告结论 | 现场勘验影像资料 |
|---|---|---|---|---|---|
| 26 | 156 山东黄金矿业股份有限公司新城金矿(金属非金属矿山在用罐笼 7F05) | DAJC-7F05015-2024 | 2024-2-3 | 合格 | <div><p>经纬: 120.144726<br/>高程: 37.423133<br/>地址: 山东省烟台市莱州市金城东路1966号山东华绿文泰环保科技有限公司<br/>时间: 2024-02-03 09:20:32<br/>海拔: 316.7 m</p></div> <div><p>经纬: 120.144712<br/>高程: 37.423102<br/>地址: 山东省烟台市莱州市金城东路1966号山东华绿文泰环保科技有限公司<br/>时间: 2024-02-03 09:46:03<br/>海拔: 316.0 m</p></div> |

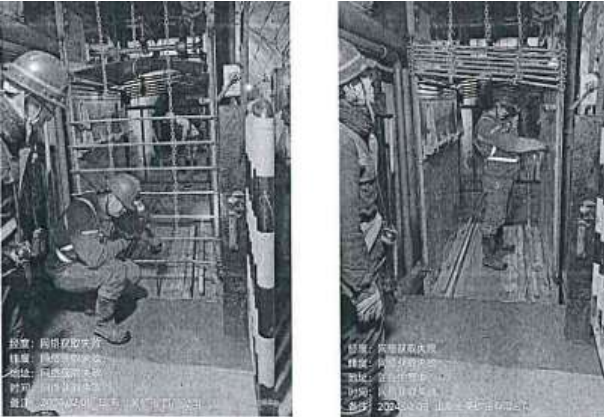
| 序号 | 报告名称 | 报告编号 | 检测检验时间 | 报告结论 | 现场勘验影像资料 |
|---|---|---|---|---|---|
| 27 | 170 山东金莱矿业有限公司<br>(金属非金属矿山在用罐笼<br>7F05) | DAJC-7F05016-2024 | 2024-2-5 | 合格 | <div></div> |

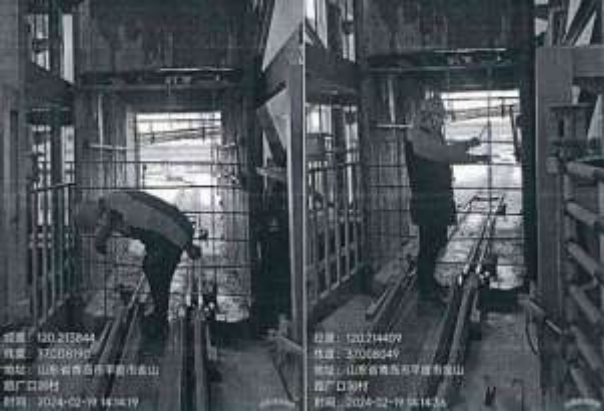
| 序号 | 报告名称 | 报告编号 | 检测检验时间 | 报告结论 | 现场勘验影像资料 |
|---|---|---|---|---|---|
| 28 | 221 青岛金星矿业股份有限<br>公司(金属非金属矿山在用<br>罐笼 7F05) | DAJC-7F05017-2024 | 2024-2-19 | 合格 | <div></div> |

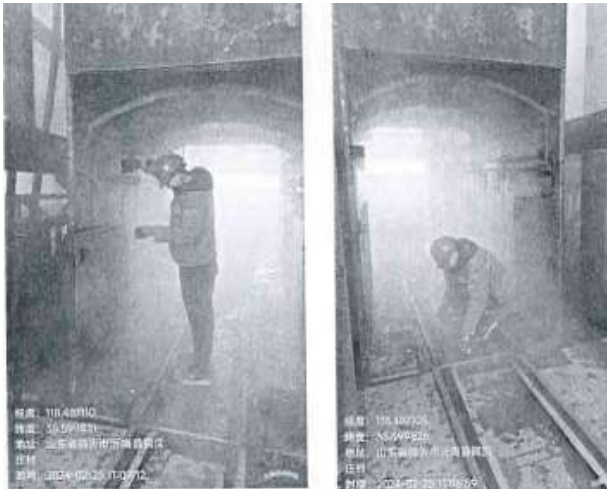
| 序号 | 报告名称 | 报告编号 | 检测检验时间 | 报告结论 | 现场勘验影像资料 |
|---|---|---|---|---|---|
| 29 | 280 山东黄金矿业(沂南)有限公司(金属非金属矿山在用罐笼 7F05) | DAJC-7F05033~034-2024 | 2024-2-25 | 合格 | |

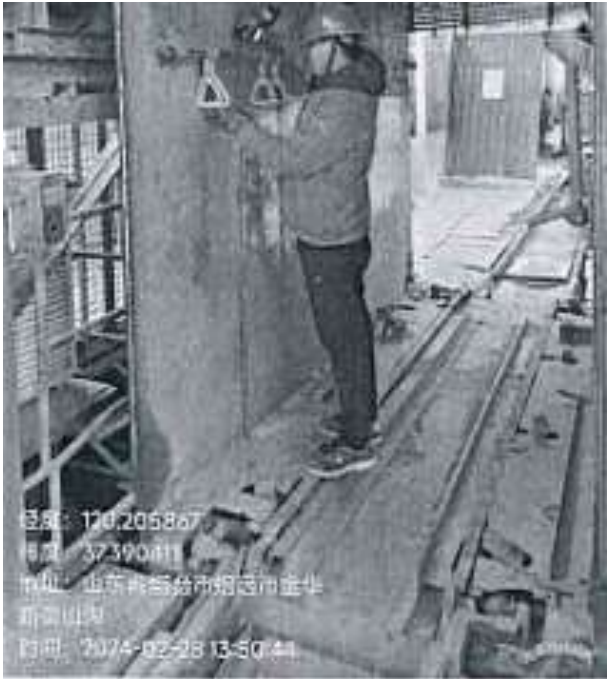
| 序号 | 报告名称 | 报告编号 | 检测检验时间 | 报告结论 | 现场勘验影像资料 |
|---|---|---|---|---|---|
| 30 | 168 山东黄金矿业(玲珑)有限公司灵山分矿(金属非金属矿山在用罐笼 7F05) | DAJC-7F05035-2024 | 2024-2-28 | 合格 | |

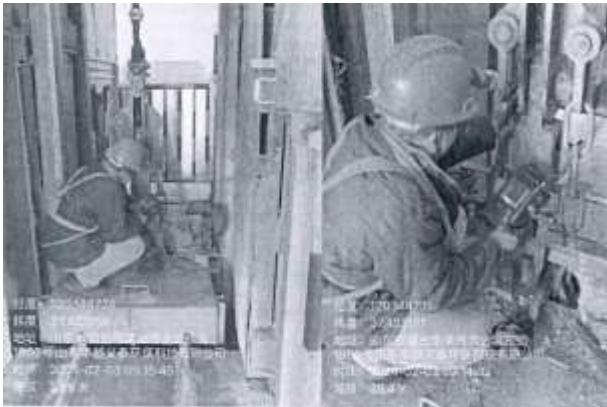
| 序号 | 报告名称 | 报告编号 | 检测检验时间 | 报告结论 | 现场勘验影像资料 |
|---|---|---|---|---|---|
| 31 | 156 山东黄金矿业股份有限公司新城金矿(金属非金属矿山设备设施及零部件 7F10) | DAJC-7F10042-2024 | 2024-2-3 | 符合标准要求 | |

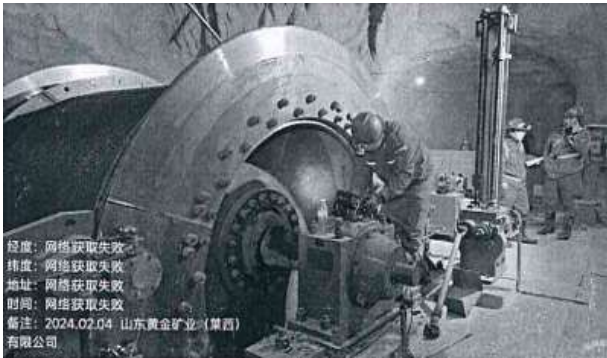
| 序号 | 报告名称 | 报告编号 | 检测检验时间 | 报告结论 | 现场勘验影像资料 |
|---|---|---|---|---|---|
| 32 | 225 山东黄金矿业(莱西)有限公司(金属非金属矿山设备设施及零部件 7F10) | DAJC-7F10043-2024 | 2024-2-4 | 符合标准要求 | |

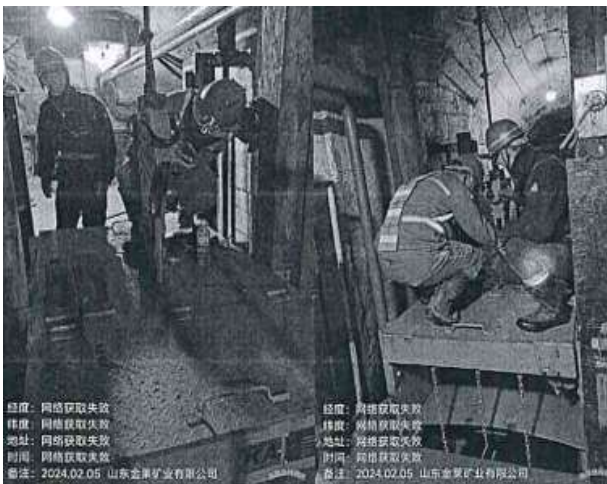
| 序号 | 报告名称 | 报告编号 | 检测检验时间 | 报告结论 | 现场勘验影像资料 |
|---|---|---|---|---|---|
| 33 | 170 山东金莱矿业有限公司(金属非金属矿山设备设施及零部件 7F10) | DAJC-7F10044-2024 | 2024-2-5 | 符合标准要求 | |

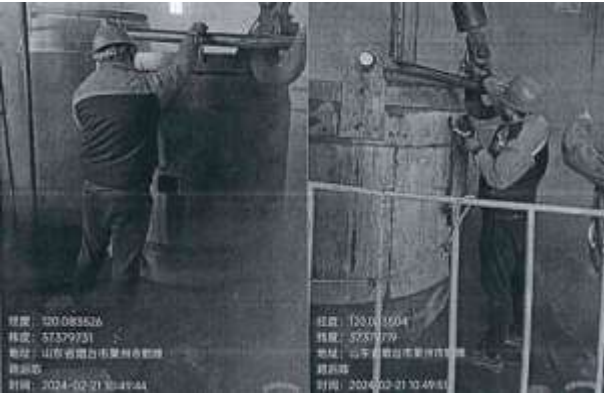
| 序号 | 报告名称 | 报告编号 | 检测检验时间 | 报告结论 | 现场勘验影像资料 |
|---|---|---|---|---|---|
| 34 | 193 中煤五建三处纱岭项目<br>部回风井(金属非金属矿山<br>设备设施及零部件 7F10) | DAJC-7F10048~053-2024 | 2024-2-21 | 符合标准要求 | <p>图例: 320.083836<br/>纬度: 37.379231<br/>地址: 山东省烟台市莱州市莱州<br/>路305号<br/>时间: 2024-02-21 10:49:44</p> <p>图例: 320.083836<br/>纬度: 37.379231<br/>地址: 山东省烟台市莱州市莱州<br/>路305号<br/>时间: 2024-02-21 10:49:44</p> |

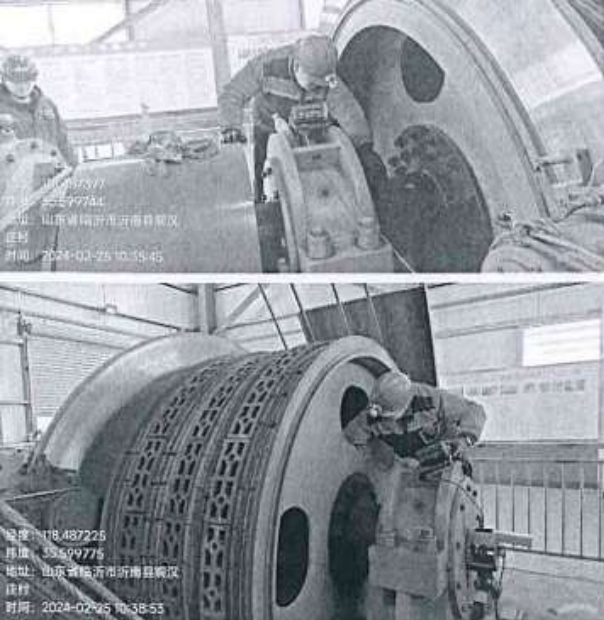
| 序号 | 报告名称 | 报告编号 | 检测检验时间 | 报告结论 | 现场勘验影像资料 |
|---|---|---|---|---|---|
| 35 | 280 山东黄金矿业(沂南)有<br>限公司(金属非金属矿山设<br>备设施及零部件 7F10) | DAJC-7F10057-2024 | 2024-2-25 | 符合标准要求 | <p>图例: 320.083836<br/>纬度: 37.379231<br/>地址: 山东省烟台市莱州市莱州<br/>路305号<br/>时间: 2024-02-21 10:49:44</p> <p>图例: 320.083836<br/>纬度: 37.379231<br/>地址: 山东省烟台市莱州市莱州<br/>路305号<br/>时间: 2024-02-21 10:49:44</p> |

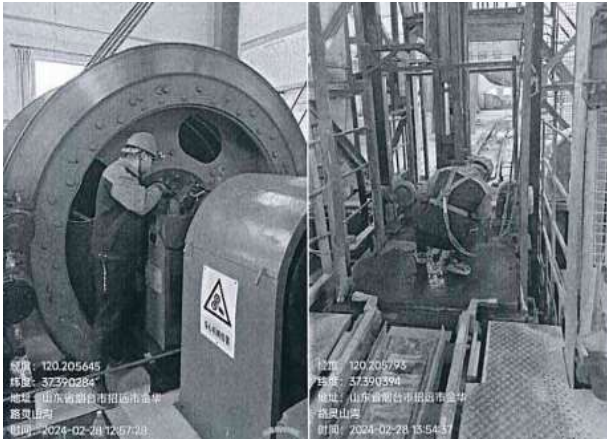
| 序号 | 报告名称 | 报告编号 | 检测检验时间 | 报告结论 | 现场勘验影像资料 |
|---|---|---|---|---|---|
| 36 | 168 山东黄金矿业(玲珑)有限公司灵山分矿(金属非金属矿山设备设施及零部件 7F10) | DAJC-7F10058~059-2024 | 2024-2-28 | 符合标准要求 | <p>经纬: 120.205645<br/>纬度: 37.390284<br/>地址: 山东省烟台莱阳市金岭<br/>路灵山沟<br/>时间: 2024-02-28 12:57:23</p> <p>经纬: 120.205795<br/>纬度: 37.390394<br/>地址: 山东省烟台莱阳市金岭<br/>路灵山沟<br/>时间: 2024-02-28 13:54:37</p> |

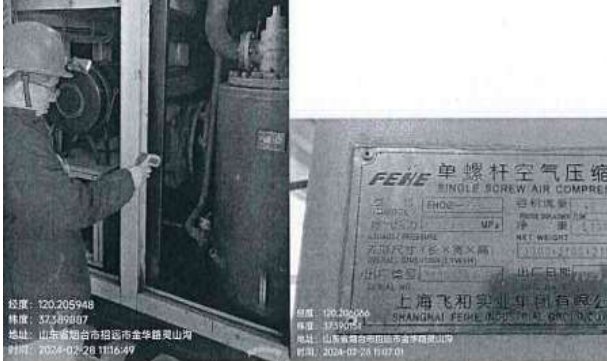
| 序号 | 报告名称 | 报告编号 | 检测检验时间 | 报告结论 | 现场勘验影像资料 |
|---|---|---|---|---|---|
| 37 | 168 山东黄金矿业(玲珑)有限公司灵山分矿(金属非金属矿山固定式空气压缩机 7F11) | DAJC-7F11055~058-2024 | 2024-2-28 | 综合判定该空气压缩机合格 | <p>经纬: 120.205948<br/>纬度: 37.389607<br/>地址: 山东省烟台市莱阳市金岭灵山沟<br/>时间: 2024-02-28 11:16:49</p> <p>经纬: 120.206046<br/>纬度: 37.390054<br/>地址: 山东省烟台市莱阳市金岭灵山沟<br/>时间: 2024-02-28 11:07:01</p> |

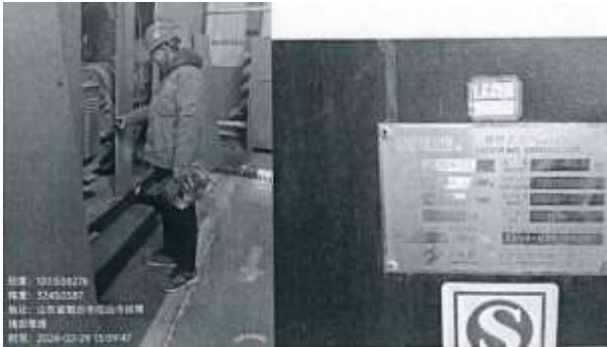
| 序号 | 报告名称 | 报告编号 | 检测检验时间 | 报告结论 | 现场勘验影像资料 |
|---|---|---|---|---|---|
| 38 | 164 山东黄金矿业(玲珑)有限公司东风矿区(金属非金属矿山固定式空气压缩机 7F11) | DAJC-7F11059~063-2024 | 2024-2-29 | 综合判定该空气压缩机合格 | <p>经纬: 120.205827<br/>纬度: 37.403337<br/>地址: 山东省烟台市莱阳市金岭<br/>路灵山沟<br/>时间: 2024-02-29 15:09:47</p> <p>经纬: 120.205827<br/>纬度: 37.403337<br/>地址: 山东省烟台市莱阳市金岭<br/>路灵山沟<br/>时间: 2024-02-29 15:09:47</p> |

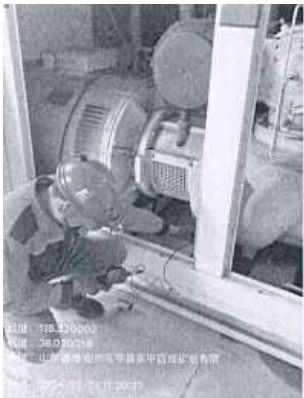
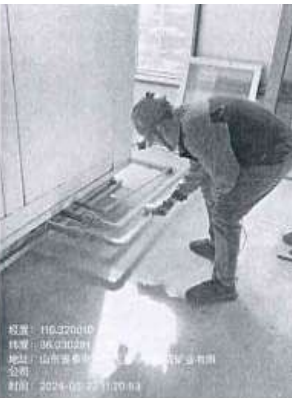
| 序号 | 报告名称 | 报告编号 | 检测检验时间 | 报告结论 | 现场勘验影像资料 |
|---|---|---|---|---|---|
| 39 | 144 东平百成矿业有限公司<br>(金属非金属矿山固定式空气压缩机 7F11) | DAJC-7F11064-2024 | 2024-2-27 | 综合判定该空气压缩机合格 | <div></div> |

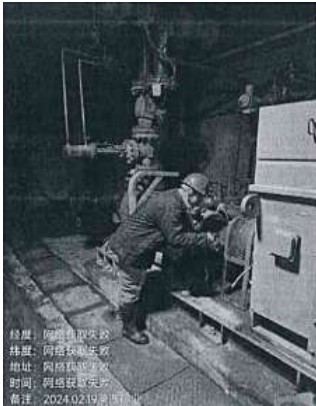
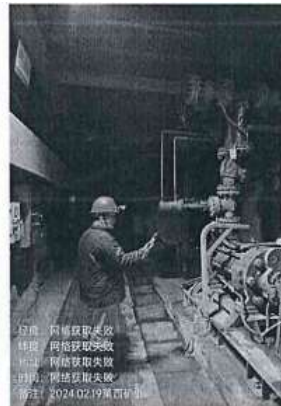
| 序号 | 报告名称 | 报告编号 | 检测检验时间 | 报告结论 | 现场勘验影像资料 |
|---|---|---|---|---|---|
| 40 | 225 山东黄金矿业(莱西)有限公司(金属非金属地下矿山主排水系统 7F12) | DAJC-7F12016~017-2024 | 2024-2-19 | 综合判定该排水系统合格 | <div></div> |

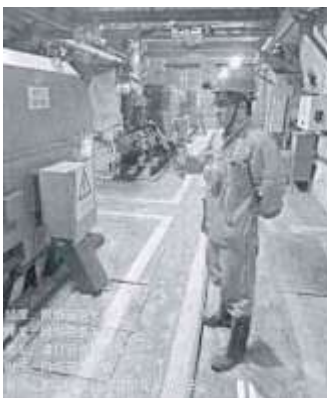
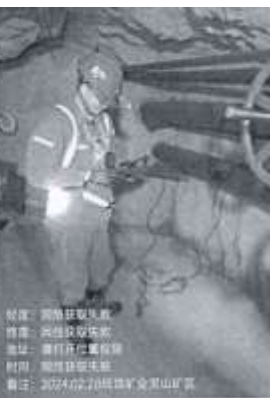
| 序号 | 报告名称 | 报告编号 | 检测检验时间 | 报告结论 | 现场勘验影像资料 |
|---|---|---|---|---|---|
| 41 | 168 山东黄金矿业(玲珑)有限公司灵山分矿(金属非金属地下矿山主排水系统 7F12) | DAJC-7F12022~023-2024 | 2024-2-28 | 综合判定该排水系统合格 | <div></div> |

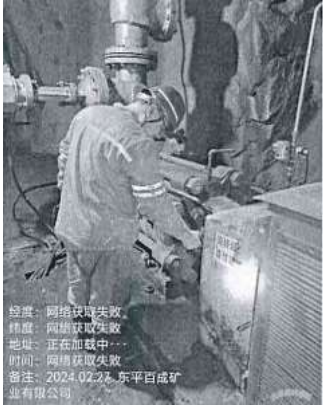
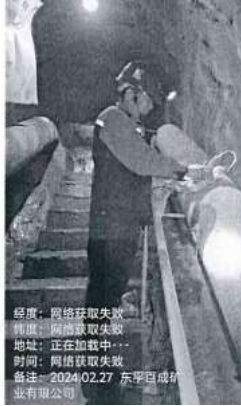
| 序号 | 报告名称 | 报告编号 | 检测检验时间 | 报告结论 | 现场勘验影像资料 |
|---|---|---|---|---|---|
| 42 | 144 东平百成矿业有限公司<br>(金属非金属地下矿山主排水系统 7F12) | DAJC-7F12024-2024 | 2024-2-27 | 综合判定该排水系统合格 | <div><p>经纬: 网络获取失败<br/>纬度: 网络获取失败<br/>地址: 正在加载中...<br/>时间: 网络获取失败<br/>备注: 2024.02.27 东平百成矿业有限公司</p></div> <div><p>经纬: 网络获取失败<br/>纬度: 网络获取失败<br/>地址: 正在加载中...<br/>时间: 网络获取失败<br/>备注: 2024.02.27 东平百成矿业有限公司</p></div> |

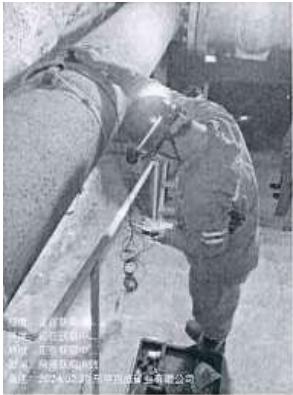
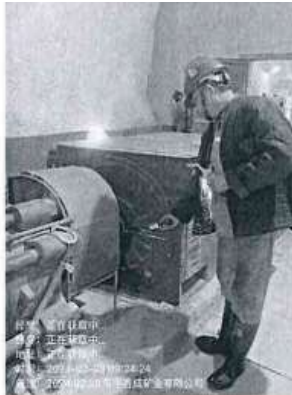
| 序号 | 报告名称 | 报告编号 | 检测检验时间 | 报告结论 | 现场勘验影像资料 |
|---|---|---|---|---|---|
| 43 | 144 东平百成矿业有限公司<br>(金属非金属地下矿山主排水系统 7F12) | DAJC-7F12025-2024 | 2024-2-28 | 综合判定该排水系统合格 | <div><p>经纬: 网络获取失败<br/>纬度: 网络获取失败<br/>地址: 正在加载中...<br/>时间: 网络获取失败<br/>备注: 2024.02.28 东平百成矿业有限公司</p></div> <div><p>经纬: 网络获取失败<br/>纬度: 网络获取失败<br/>地址: 正在加载中...<br/>时间: 网络获取失败<br/>备注: 2024.02.28 东平百成矿业有限公司</p></div> |

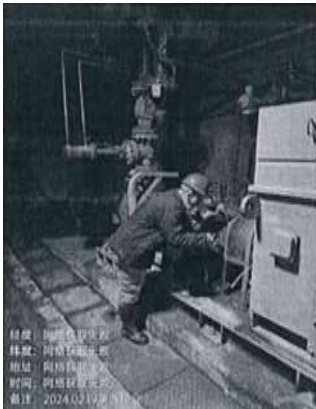
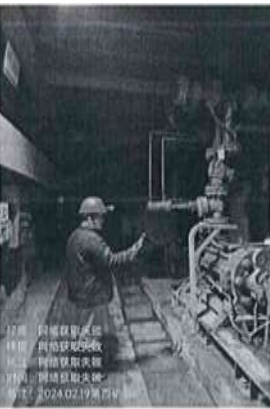
| 序号 | 报告名称 | 报告编号 | 检测检验时间 | 报告结论 | 现场勘验影像资料 |
|---|---|---|---|---|---|
| 44 | 225 山东黄金矿业(莱西)有限公司<br>(金属非金属地下矿山主排水系统(主排水泵)7F13) | DAJC-7F13095~100-2024 | 2024-2-19 | 综合判定该泵房所检水泵合格 | <div><p>经纬: 网络获取失败<br/>纬度: 网络获取失败<br/>地址: 正在加载中...<br/>时间: 网络获取失败<br/>备注: 2024.02.19 莱西黄金矿业有限公司</p></div> <div><p>经纬: 网络获取失败<br/>纬度: 网络获取失败<br/>地址: 正在加载中...<br/>时间: 网络获取失败<br/>备注: 2024.02.19 莱西黄金矿业有限公司</p></div> |

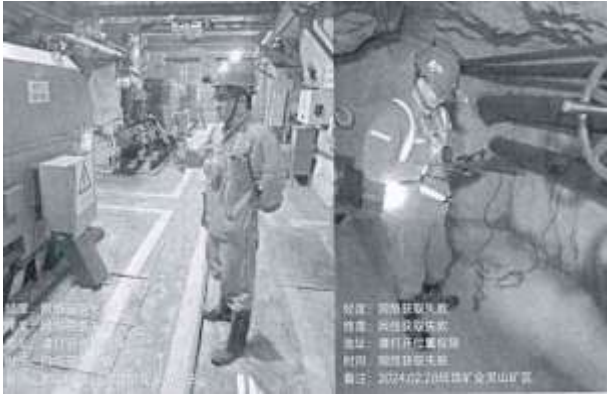
| 序号 | 报告名称 | 报告编号 | 检测检验时间 | 报告结论 | 现场勘验影像资料 |
|---|---|---|---|---|---|
| 45 | 168 山东黄金矿业(玲珑)有限公司灵山分矿(金属非金属地下矿山主排水系统(主排水泵)7F13) | DAJC-7F13121~129-2024 | 2024-2-28 | 综合判定该泵房所检水泵合格 | <p>经纬: 网络获取失败<br/>纬度: 网络获取失败<br/>地址: 德州市德城区<br/>时间: 网络获取失败<br/>备注: 2024/2/28 山东黄金矿业(玲珑)有限公司</p> |

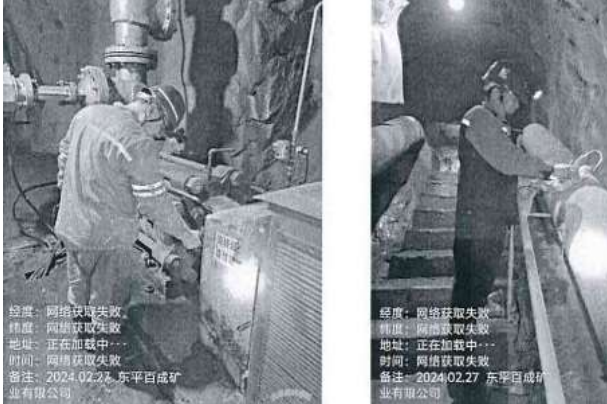
| 序号 | 报告名称 | 报告编号 | 检测检验时间 | 报告结论 | 现场勘验影像资料 |
|---|---|---|---|---|---|
| 46 | 144 东平百成矿业有限公司(金属非金属地下矿山主排水系统(主排水泵)7F13) | DAJC-7F13130~132-2024 | 2024-2-27 | 综合判定该泵房所检水泵合格 | <p>经纬: 网络获取失败<br/>纬度: 网络获取失败<br/>地址: 正在加载中...<br/>时间: 网络获取失败<br/>备注: 2024/02/27 东平百成矿业有限公司</p> |

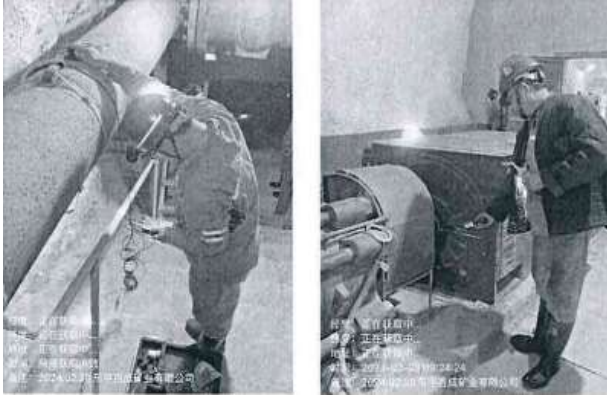
| 序号 | 报告名称 | 报告编号 | 检测检验时间 | 报告结论 | 现场勘验影像资料 |
|---|---|---|---|---|---|
| 47 | 144 东平百成矿业有限公司(金属非金属地下矿山主排水系统(主排水泵)7F13) | DAJC-7F13133~137-2024 | 2024-2-28 | 综合判定该泵房所检水泵合格 | <p>经纬: 网络获取失败<br/>纬度: 网络获取失败<br/>地址: 正在加载中...<br/>时间: 网络获取失败<br/>备注: 2024/02/28 东平百成矿业有限公司</p> |

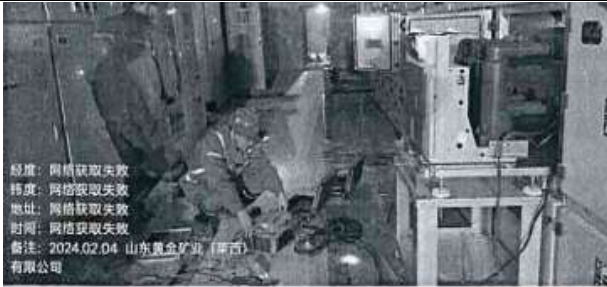
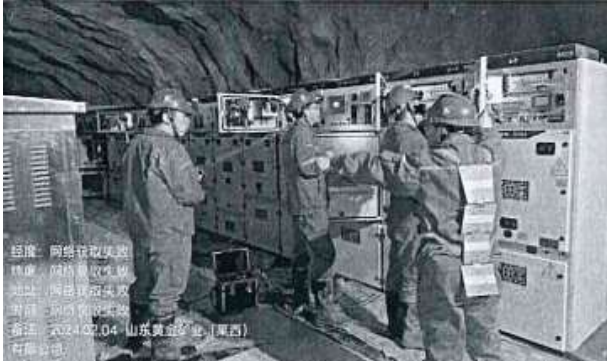
| 序号 | 报告名称 | 报告编号 | 检测检验时间 | 报告结论 | 现场勘验影像资料 |
|---|---|---|---|---|---|
| 48 | 225 山东黄金矿业(莱西)有限公司(高压开关柜 7F14) | DAJC-7F14431~450-2024 | 2024-2-4 | 合格 | <div><p>经度: 网络获取失败<br/>纬度: 网络获取失败<br/>地址: 网络获取失败<br/>时间: 网络获取失败<br/>备注: 2024.02.04 山东黄金矿业(莱西)有限公司</p></div> <div><p>经度: 网络获取失败<br/>纬度: 网络获取失败<br/>地址: 网络获取失败<br/>时间: 网络获取失败<br/>备注: 2024.02.04 山东黄金矿业(莱西)有限公司</p></div> |

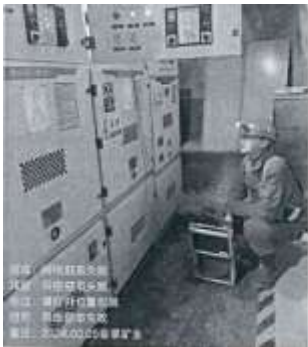
| 序号 | 报告名称 | 报告编号 | 检测检验时间 | 报告结论 | 现场勘验影像资料 |
|---|---|---|---|---|---|
| 49 | 170 山东金莱矿业有限公司(高压开关柜 7F14) | DAJC-7F14451~452-2024 | 2024-2-5 | 合格 | <div><p>经度: 网络获取失败<br/>纬度: 网络获取失败<br/>地址: 网络获取失败<br/>时间: 网络获取失败<br/>备注: 2024.02.05 山东金莱矿业有限公司</p></div> <div><p>经度: 网络获取失败<br/>纬度: 网络获取失败<br/>地址: 网络获取失败<br/>时间: 网络获取失败<br/>备注: 2024.02.05 山东金莱矿业有限公司</p></div> |

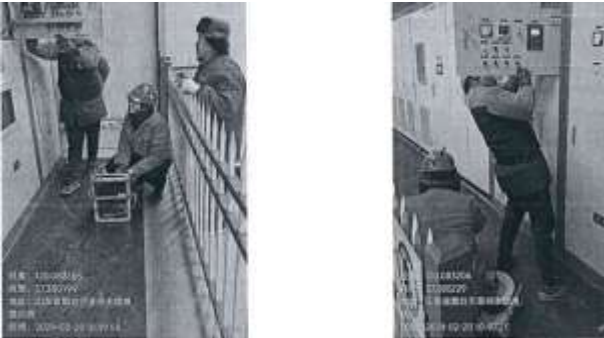
| 序号 | 报告名称 | 报告编号 | 检测检验时间 | 报告结论 | 现场勘验影像资料 |
|---|---|---|---|---|---|
| 50 | 193 中煤五建三处纱岭项目<br>部回风井(高压开关柜 7F14) | DAJC-7F14543-2024 | 2024-2-20 | 合格 | <p>设备: 120000100<br/>电压: 33300V<br/>地址: 山东烟台莱州市莱州港<br/>检测时间: 2024-02-20 08:07:14</p> <p>设备: 120000100<br/>电压: 33300V<br/>地址: 山东烟台莱州市莱州港<br/>检测时间: 2024-02-20 08:07:14</p> |

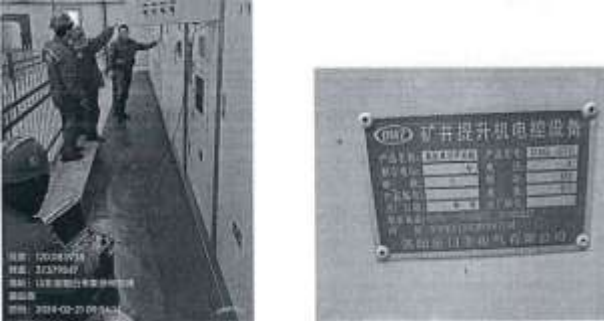
| 序号 | 报告名称 | 报告编号 | 检测检验时间 | 报告结论 | 现场勘验影像资料 |
|---|---|---|---|---|---|
| 51 | 193 中煤五建三处纱岭项目<br>部回风井(高压开关柜 7F14) | DAJC-7F14544-2024 | 2024-2-21 | 合格 | <p>设备: 120000100<br/>电压: 33300V<br/>地址: 山东烟台莱州市莱州港<br/>检测时间: 2024-02-21 08:07:14</p> <p>设备: 120000100<br/>电压: 33300V<br/>地址: 山东烟台莱州市莱州港<br/>检测时间: 2024-02-21 08:07:14</p> |

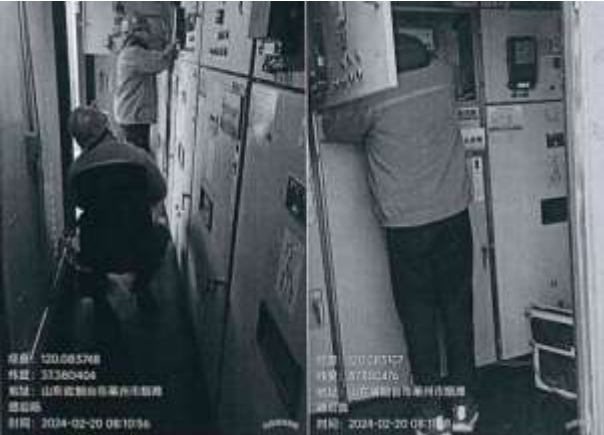
| 序号 | 报告名称 | 报告编号 | 检测检验时间 | 报告结论 | 现场勘验影像资料 |
|---|---|---|---|---|---|
| 52 | 193 中煤五建三处纱岭项目<br>部回风井(高压开关柜 7F14) | DAJC-7F14545~558-2024 | 2024-2-20 | 合格 | <p>设备: 120000100<br/>电压: 33300V<br/>地址: 山东烟台莱州市莱州港<br/>检测时间: 2024-02-20 08:10:06</p> <p>设备: 120000100<br/>电压: 33300V<br/>地址: 山东烟台莱州市莱州港<br/>检测时间: 2024-02-20 08:10:06</p> |

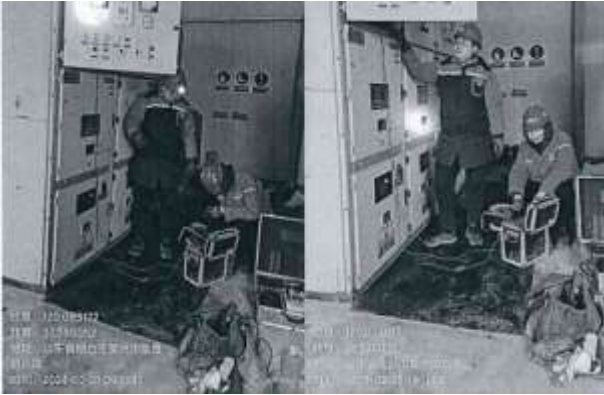
| 序号 | 报告名称 | 报告编号 | 检测检验时间 | 报告结论 | 现场勘验影像资料 |
|---|---|---|---|---|---|
| 53 | 193 中煤五建三处纱岭项目<br>部回风井(高压开关柜 7F14) | DAJC-7F14559~561-2024 | 2024-2-21 | 合格 | |

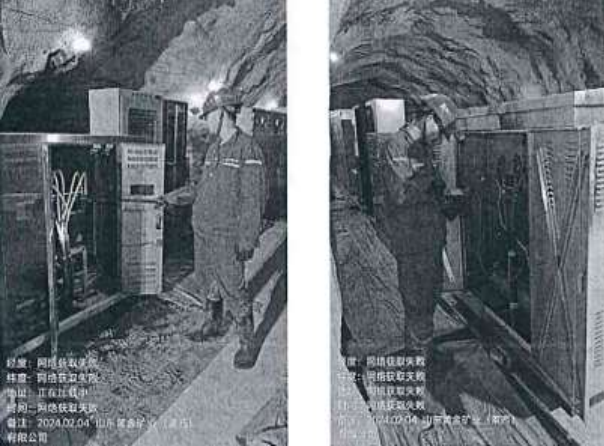
| 序号 | 报告名称 | 报告编号 | 检测检验时间 | 报告结论 | 现场勘验影像资料 |
|---|---|---|---|---|---|
| 54 | 225 山东黄金矿业(莱西)有<br>限公司(矿用电力变压器<br>7F15) | DAJC-7F15166~169-2024 | 2024-2-4 | 合格 | |

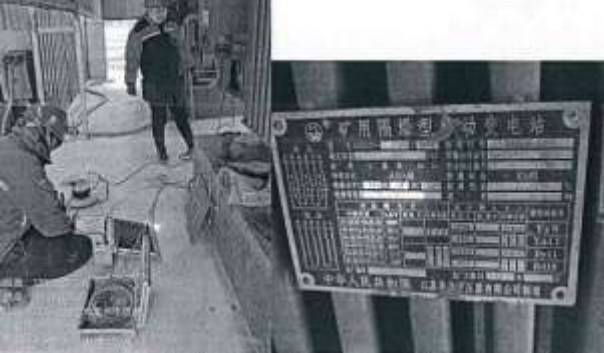
| 序号 | 报告名称 | 报告编号 | 检测检验时间 | 报告结论 | 现场勘验影像资料 |
|---|---|---|---|---|---|
| 55 | 193 中煤五建三处纱岭项目<br>部回风井(矿用电力变压器<br>7F15) | DAJC-7F15176~178-2024 | 2024-2-20 | 合格 | |

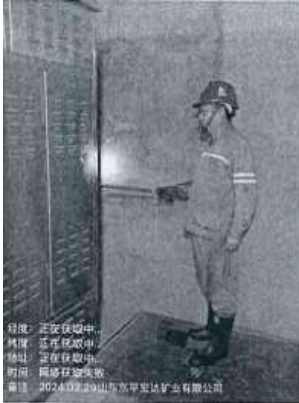
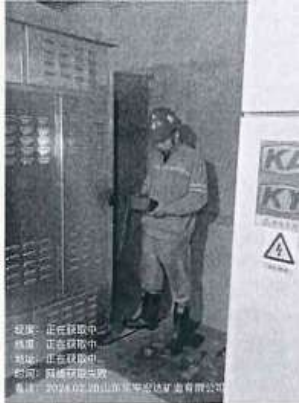
| 序号 | 报告名称 | 报告编号 | 检测检验时间 | 报告结论 | 现场勘验影像资料 |
|---|---|---|---|---|---|
| 56 | 143 山东东平宏达矿业有限公司(矿用电力变压器 7F15) | DAJC-7F15186~187-2024 | 2024-2-29 | 合格 | <div></div> |

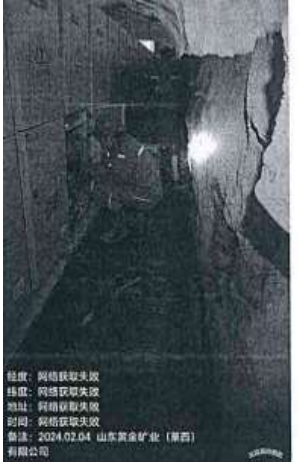
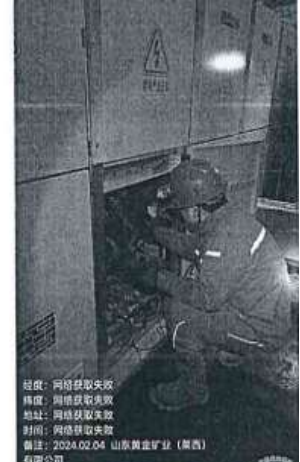
| 序号 | 报告名称 | 报告编号 | 检测检验时间 | 报告结论 | 现场勘验影像资料 |
|---|---|---|---|---|---|
| 57 | 225 山东黄金矿业(莱西)有限公司(矿用电力电缆 7F16) | DAJC-7F16219~225-2024 | 2024-2-4 | 合格 | <div></div> |

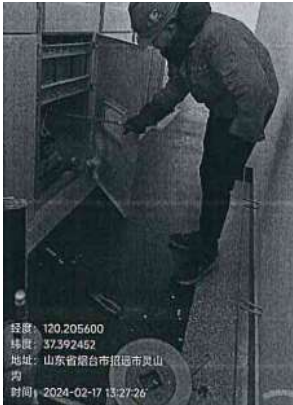
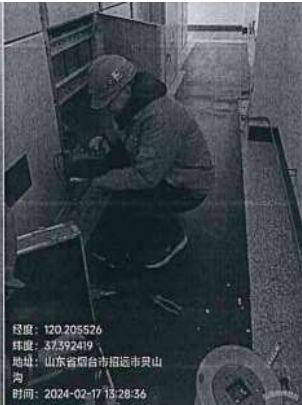
| 序号 | 报告名称 | 报告编号 | 检测检验时间 | 报告结论 | 现场勘验影像资料 |
|---|---|---|---|---|---|
| 58 | 168 山东黄金矿业(玲珑)有限公司灵山分矿(矿用电力电缆 7F16) | DAJC-7F16226~227-2024 | 2024-2-17 | 合格 | <div><div><div>经纬: 120.205600<br/>海拔: 37392452<br/>地址: 山东省烟台市招远市灵山<br/>沟<br/>时间: 2024-02-17 13:27:26</div><div>经纬: 120.205526<br/>海拔: 37392419<br/>地址: 山东省烟台市招远市灵山<br/>沟<br/>时间: 2024-02-17 13:28:36</div></div></div> |

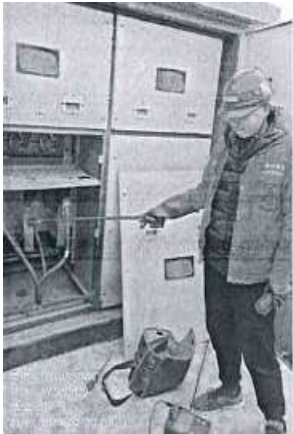
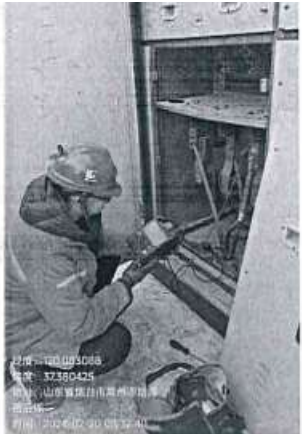
| 序号 | 报告名称 | 报告编号 | 检测检验时间 | 报告结论 | 现场勘验影像资料 |
|---|---|---|---|---|---|
| 59 | 193 中煤五建三处纱岭项目<br>部回风井(矿用电力电缆<br>7F16) | DAJC-7F16234~242-2024 | 2024-2-20 | 合格 | <div><div><div>经纬: 120.003088<br/>海拔: 37350425<br/>地址: 山东省烟台市莱州市<br/>沙岭<br/>时间: 2024-02-20 09:32:40</div></div></div> |

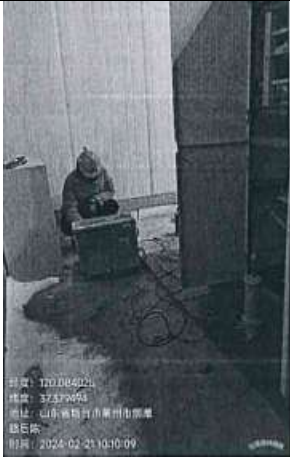
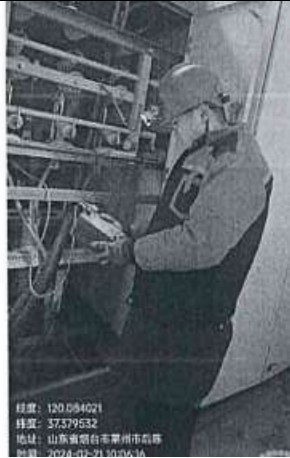
| 序号 | 报告名称 | 报告编号 | 检测检验时间 | 报告结论 | 现场勘验影像资料 |
|---|---|---|---|---|---|
| 60 | 193 中煤五建三处纱岭项目<br>部回风井(矿用电力电缆<br>7F16) | DAJC-7F16243~252-2024 | 2024-2-21 | 合格 | <div><p>经纬: 120.084021<br/>海拔: 37379443<br/>地址: 山东省烟台市莱州市莱州<br/>县巨峰<br/>时间: 2024-02-21 10:10:09</p></div> <div><p>经纬: 120.084021<br/>海拔: 37379532<br/>地址: 山东省烟台市莱州市莱州<br/>县巨峰<br/>时间: 2024-02-21 10:10:16</p></div> |

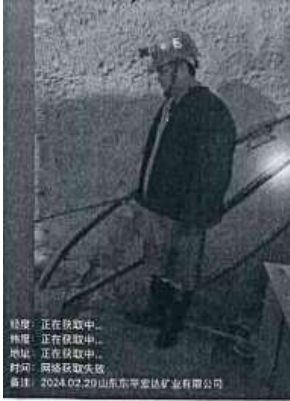
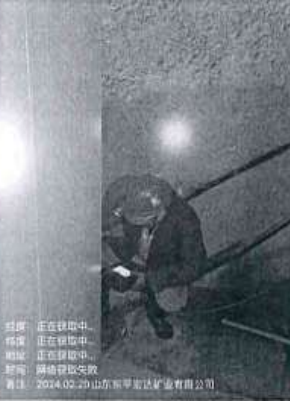
| 序号 | 报告名称 | 报告编号 | 检测检验时间 | 报告结论 | 现场勘验影像资料 |
|---|---|---|---|---|---|
| 61 | 143 山东东平宏达矿业有限<br>公司(矿用电力电缆 7F16) | DAJC-7F16276-2024 | 2024-2-29 | 合格 | <div><p>经纬: 正在获取中..<br/>海拔: 正在获取中..<br/>地址: 正在获取中..<br/>时间: 网络获取失败<br/>备注: 2024.02.29 山东东平宏达矿业有限公司</p></div> <div><p>经纬: 正在获取中..<br/>海拔: 正在获取中..<br/>地址: 正在获取中..<br/>时间: 网络获取失败<br/>备注: 2024.02.29 山东东平宏达矿业有限公司</p></div> |

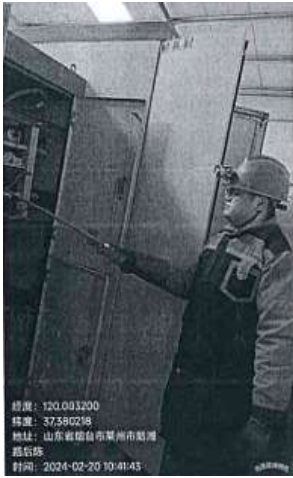
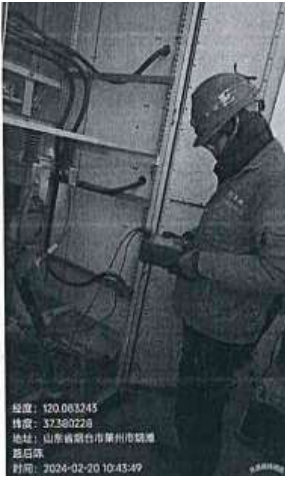
| 序号 | 报告名称 | 报告编号 | 检测检验时间 | 报告结论 | 现场勘验影像资料 |
|---|---|---|---|---|---|
| 62 | 193 中煤五建三处纱岭项目部回风井(矿用交流电动机7F17) | DAJC-7F17036~037-2024 | 2024-2-20 | 合格 | <div><p>经纬: 120.0813200<br/>纬度: 37.380298<br/>地址: 山东省烟台市莱州市魏桥<br/>路后陈<br/>时间: 2024-02-20 10:41:43</p></div> <div><p>经纬: 120.083245<br/>纬度: 37.380228<br/>地址: 山东省烟台市莱州市魏桥<br/>路后陈<br/>时间: 2024-02-20 10:45:49</p></div> |

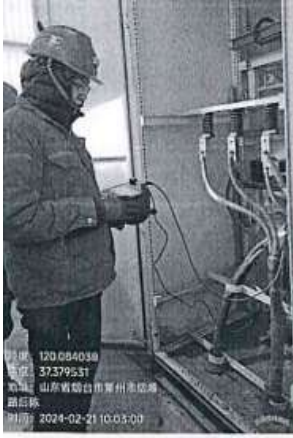
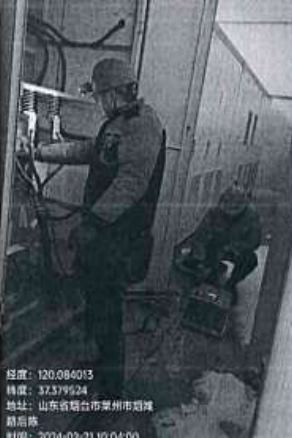
| 序号 | 报告名称 | 报告编号 | 检测检验时间 | 报告结论 | 现场勘验影像资料 |
|---|---|---|---|---|---|
| 63 | 193 中煤五建三处纱岭项目部回风井(矿用交流电动机7F17) | DAJC-7F17038~042-2024 | 2024-2-21 | 合格 | <div><p>经纬: 120.084038<br/>纬度: 37.379531<br/>地址: 山东省烟台市莱州市魏桥<br/>路后陈<br/>时间: 2024-02-21 10:03:00</p></div> <div><p>经纬: 120.084013<br/>纬度: 37.379524<br/>地址: 山东省烟台市莱州市魏桥<br/>路后陈<br/>时间: 2024-02-21 10:04:00</p></div> |

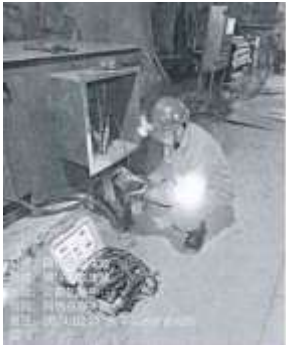
| 序号 | 报告名称 | 报告编号 | 检测检验时间 | 报告结论 | 现场勘验影像资料 |
|---|---|---|---|---|---|
| 65 | 144 东平百成矿业有限公司<br>(矿用交流电动机 7F17) | DAJC-7F17054~056-2024 | 2024-2-27 | 合格 | |

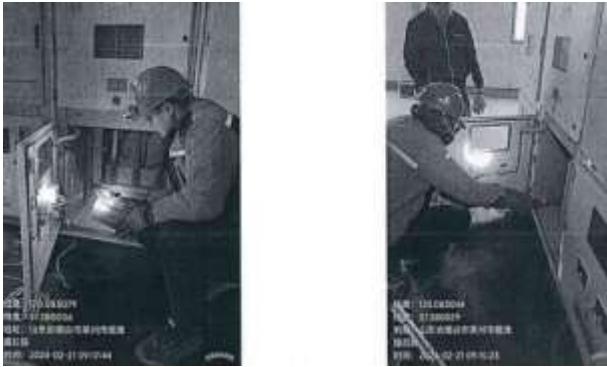
| 序号 | 报告名称 | 报告编号 | 检测检验时间 | 报告结论 | 现场勘验影像资料 |
|---|---|---|---|---|---|
| 67 | 193 中煤五建三处纱岭项目部回风井(避雷器 7F22) | DAJC-7F22085~087-2024 | 2024-2-21 | 合格 | |

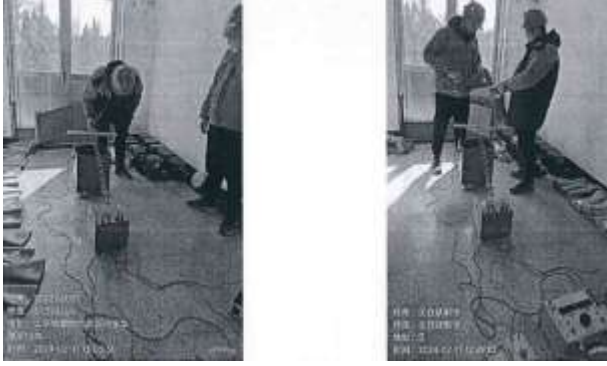
| 序号 | 报告名称 | 报告编号 | 检测检验时间 | 报告结论 | 现场勘验影像资料 |
|---|---|---|---|---|---|
| 68 | 168 山东黄金矿业(玲珑)有限公司灵山分矿(绝缘安全工器具 7F23) | DAJC-7F23027-2024 | 2024-2-17 | 合格 | |

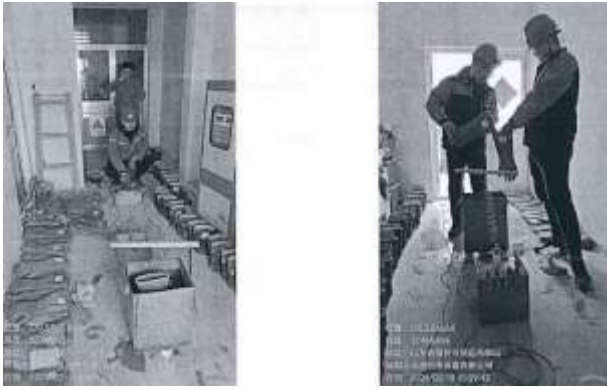
| 序号 | 报告名称 | 报告编号 | 检测检验时间 | 报告结论 | 现场勘验影像资料 |
|---|---|---|---|---|---|
| 69 | 166 山东黄金矿业(玲珑)有限公司玲珑矿区九曲矿段(绝缘安全工器具 7F23) | DAJC-7F23028~029-2024 | 2024-2-18 | 合格 | |

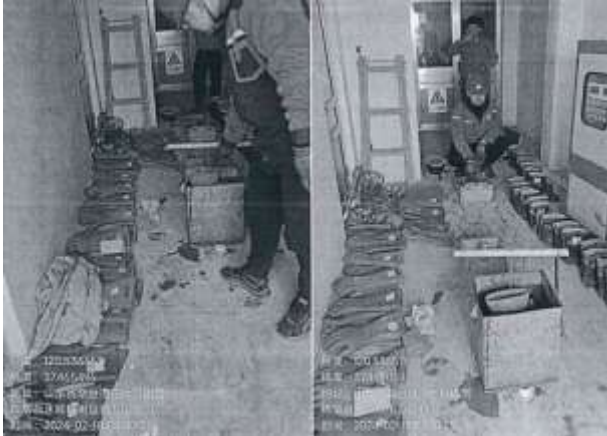
| 序号 | 报告名称 | 报告编号 | 检测检验时间 | 报告结论 | 现场勘验影像资料 |
|---|---|---|---|---|---|
| 70 | 163 山东黄金矿业(玲珑)有限公司玲珑矿区大开头矿段(绝缘安全工器具 7F23) | DAJC-7F23030-2024 | 2024-2-18 | 合格 | |

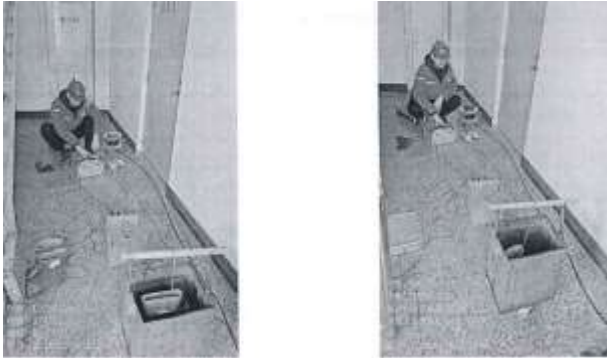
| 序号 | 报告名称 | 报告编号 | 检测检验时间 | 报告结论 | 现场勘验影像资料 |
|---|---|---|---|---|---|
| 71 | 166 山东黄金矿业(玲珑)有限公司玲珑矿区东山矿段(绝缘安全工器具 7F23) | DAJC-7F23031-2024 | 2024-2-18 | 合格 | |

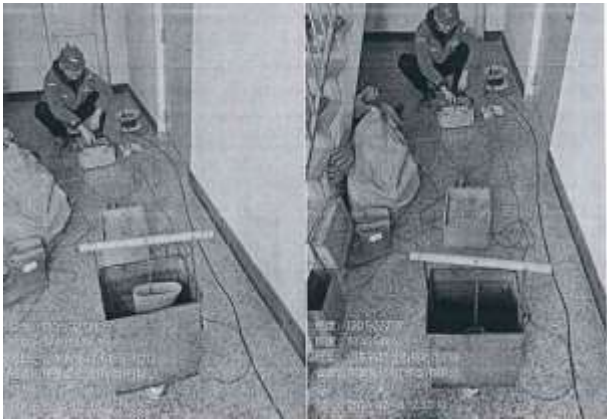
| 序号 | 报告名称 | 报告编号 | 检测检验时间 | 报告结论 | 现场勘验影像资料 |
|---|---|---|---|---|---|
| 72 | 165 山东黄金矿业(玲珑)有限公司玲珑矿区(绝缘安全工器具 7F23) | DAJC-7F23032-2024 | 2024-2-18 | 合格 | |

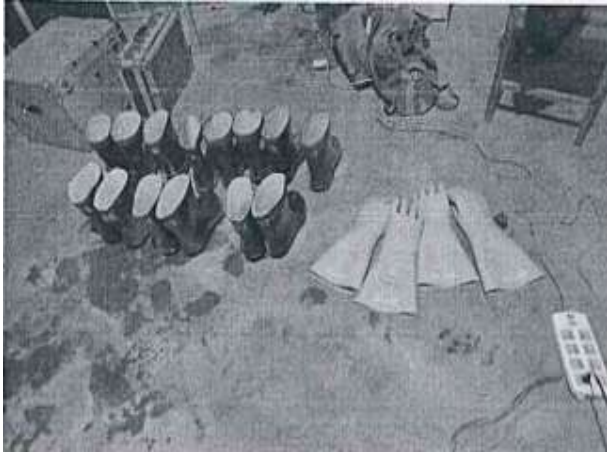
| 序号 | 报告名称 | 报告编号 | 检测检验时间 | 报告结论 | 现场勘验影像资料 |
|---|---|---|---|---|---|
| 73 | 160 山东五莲县鲁地矿业有限公司(绝缘安全工器具 7F23) | DAJC-7F23033-2024 | 2024-2-18 | 合格 | |

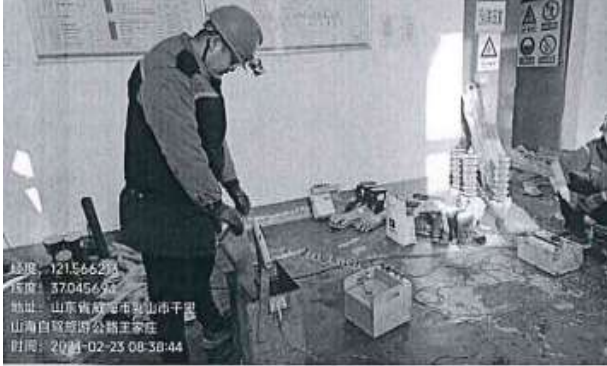
| 序号 | 报告名称 | 报告编号 | 检测检验时间 | 报告结论 | 现场勘验影像资料 |
|---|---|---|---|---|---|
| 74 | 230 山东金洲矿业集团有限公司宋家庄矿区(绝缘安全工器具 7F23) | DAJC-7F23035~036-2024 | 2024-2-22 | 合格 | <p>经纬: 121.566294<br/>纬度: 37.045694<br/>地址: 山东省威海市乳山市干崖<br/>山海自驾路路公棚宋家庄<br/>时间: 2024-02-23 08:38:44</p> |

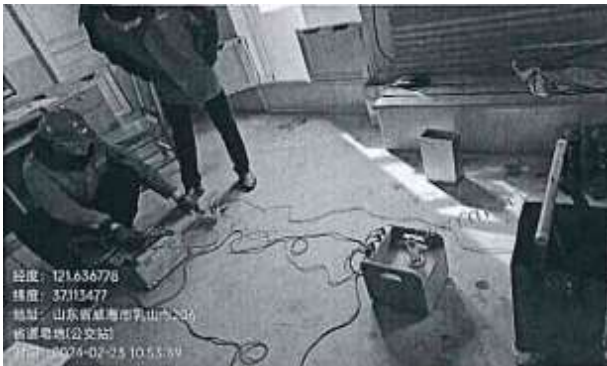
| 序号 | 报告名称 | 报告编号 | 检测检验时间 | 报告结论 | 现场勘验影像资料 |
|---|---|---|---|---|---|
| 75 | 231 山东金洲矿业集团有限公司金青顶矿区(绝缘安全工器具 7F23) | DAJC-7F23037~038-2024 | 2024-2-23 | 合格 | <p>经纬: 121.636778<br/>纬度: 37.113477<br/>地址: 山东省威海市乳山市干崖<br/>省道恩线(公交站)<br/>时间: 2024-02-23 10:53:39</p> |
