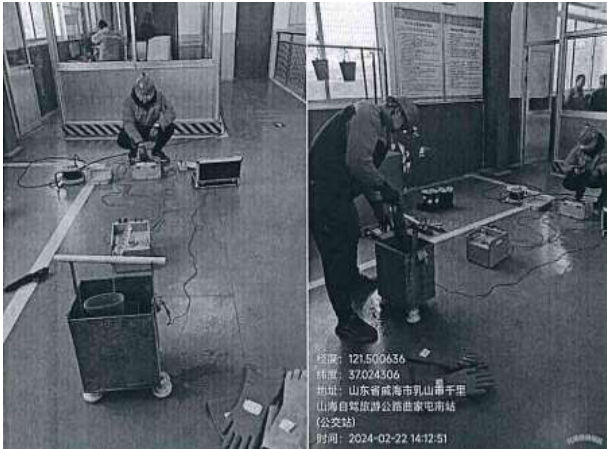
| 序号 | 报告名称 | 报告编号 | 检测检验时间 | 报告结论 | 现场勘验影像资料 |
|---|---|---|---|---|---|
| 76 | 232 山东金洲集团千岭矿业有限公司(绝缘安全工器具 7F23) | DAJC-7F23039~040-2024 | 2024-2-23 | 合格 | |

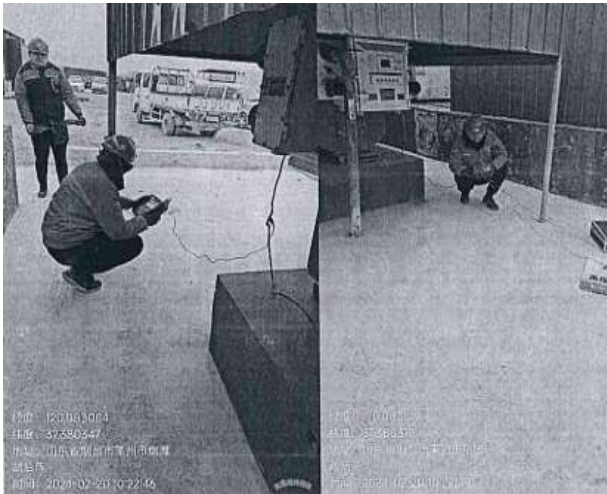
| 序号 | 报告名称 | 报告编号 | 检测检验时间 | 报告结论 | 现场勘验影像资料 |
|---|---|---|---|---|---|
| 77 | 193 中煤五建三处纱岭项目部回风井(矿用接地装置 7F24) | DAJC-7F24009-2024 | 2024-2-20 | 合格 | |

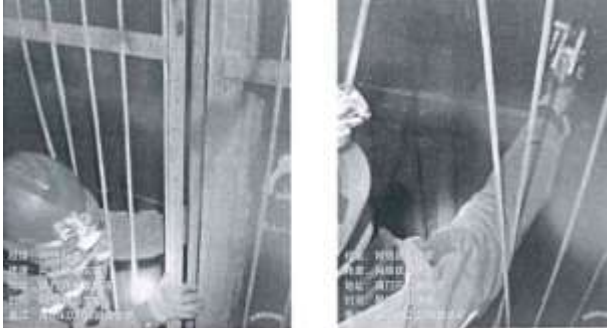
| 序号 | 报告名称 | 报告编号 | 检测检验时间 | 报告结论 | 现场勘验影像资料 |
|---|---|---|---|---|---|
| 78 | 156 山东黄金矿业股份有限公司新城金矿(钢丝绳在线无损检测 7F61) | DAJC-7F61095-2024 | 2024-2-3 | 符合 MT/T970-2005 要求 | |

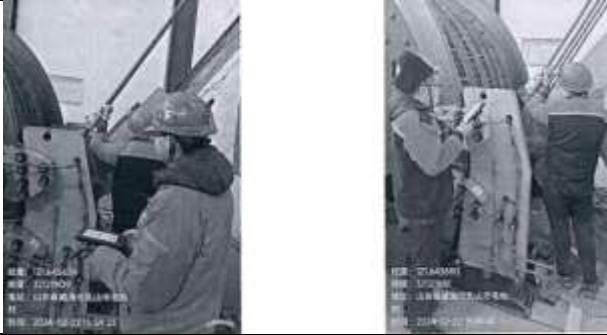
| 序号 | 报告名称 | 报告编号 | 检测检验时间 | 报告结论 | 现场勘验影像资料 |
|---|---|---|---|---|---|
| 80 | 231 山东金洲矿业集团有限公司金青顶矿区(钢丝绳在线无损检测 7F61) | DAJC-7F61119~120-2024 | 2024-2-22 | 符合 MT/T970-2005 要求 | |

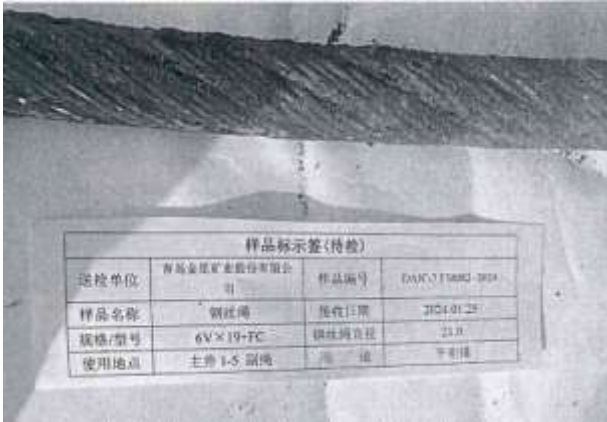
| 序号 | 报告名称 | 报告编号 | 检测检验时间 | 报告结论 | 现场勘验影像资料 |
|---|---|---|---|---|---|
| 81 | 221 青岛金星矿业股份有限公司(矿用钢丝绳 7F38) | DAJC-7F38082-2024 | 2024-2-1 | 合格 | |

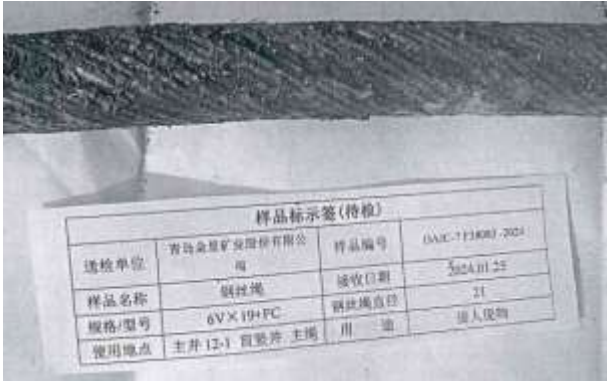
| 序号 | 报告名称 | 报告编号 | 检测检验时间 | 报告结论 | 现场勘验影像资料 |
|---|---|---|---|---|---|
| 82 | 221 青岛金星矿业股份有限公司(矿用钢丝绳 7F38) | DAJC-7F38083-2024 | 2024-2-2 | 合格 | |

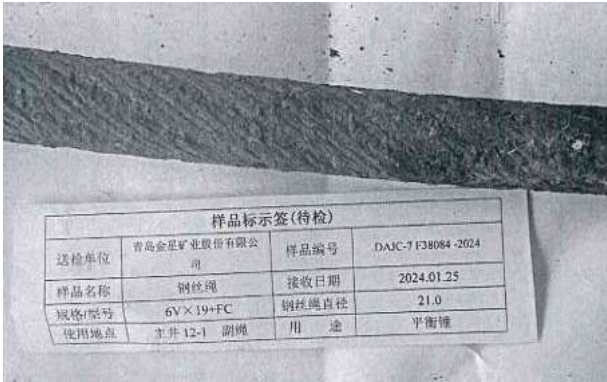
| 序号 | 报告名称 | 报告编号 | 检测检验时间 | 报告结论 | 现场勘验影像资料 |
|---|---|---|---|---|---|
| 83 | 221 青岛金星矿业股份有限公司(矿用钢丝绳 7F38) | DAJC-7F38084-2024 | 2024-2-2 | 合格 | |

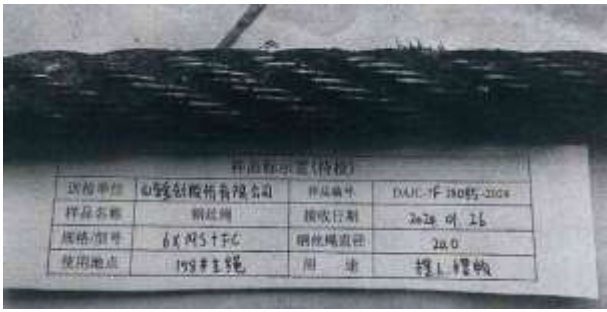
| 序号 | 报告名称 | 报告编号 | 检测检验时间 | 报告结论 | 现场勘验影像资料 |
|---|---|---|---|---|---|
| 84 | 206 山东金创股份有限公司(矿用钢丝绳 7F38) | DAJC-7F38085-2024 | 2024-2-2 | 合格 | |

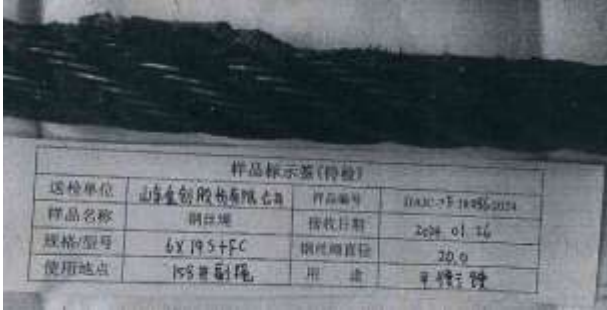
| 序号 | 报告名称 | 报告编号 | 检测检验时间 | 报告结论 | 现场勘验影像资料 |
|---|---|---|---|---|---|
| 85 | 206 山东金创股份有限公司(矿用钢丝绳 7F38) | DAJC-7F38086-2024 | 2024-2-2 | 合格 | |

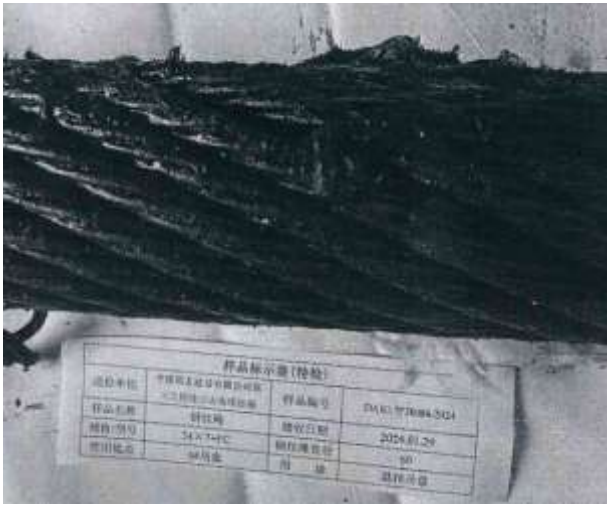
| 序号 | 报告名称 | 报告编号 | 检测检验时间 | 报告结论 | 现场勘验影像资料 |
|---|---|---|---|---|---|
| 87 | 185 中煤第五建设有限公司<br>第三工程处三山岛项目部<br>(矿用钢丝绳 7F38) | DAJC-7F38088-2024 | 2024-2-27 | 合格 | |

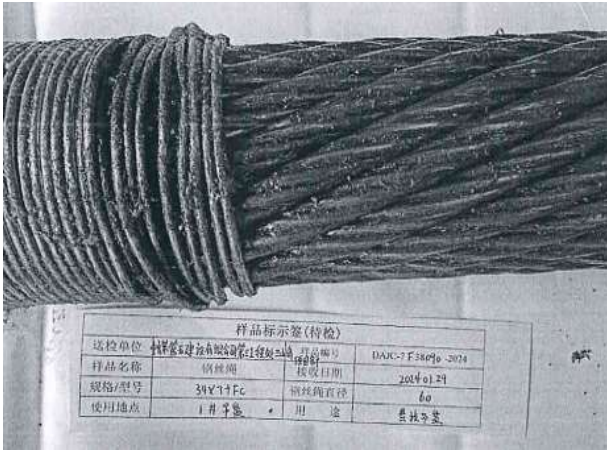
| 序号 | 报告名称 | 报告编号 | 检测检验时间 | 报告结论 | 现场勘验影像资料 |
|---|---|---|---|---|---|
| 88 | 185 中煤第五建设有限公司<br>第三工程处三山岛项目部<br>(矿用钢丝绳 7F38) | DAJC-7F38090-2024 | 2024-2-1 | 合格 | |

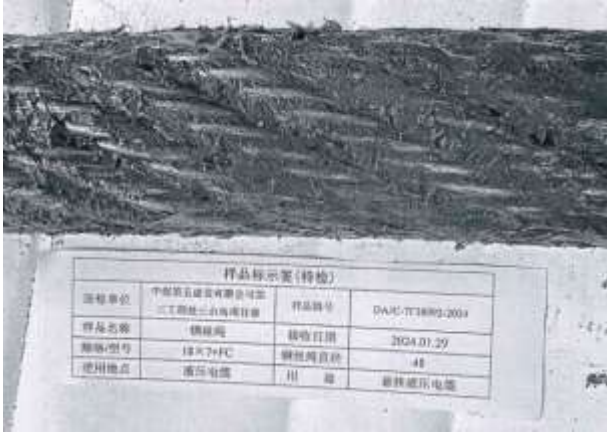
| 序号 | 报告名称 | 报告编号 | 检测检验时间 | 报告结论 | 现场勘验影像资料 |
|---|---|---|---|---|---|
| 89 | 185 中煤第五建设有限公司<br>第三工程处三山岛项目部<br>(矿用钢丝绳 7F38) | DAJC-7F38092-2024 | 2024-2-3 | 合格 | |

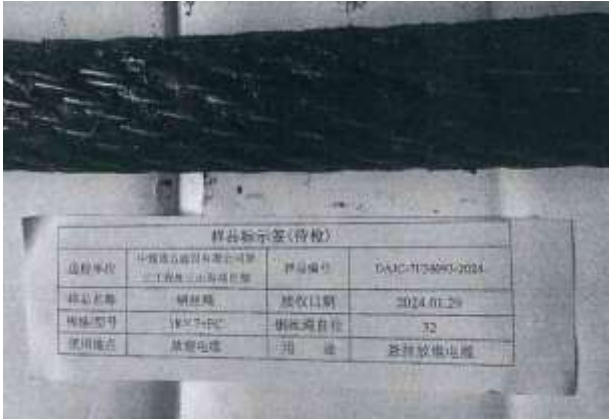
| 序号 | 报告名称 | 报告编号 | 检测检验时间 | 报告结论 | 现场勘验影像资料 |
|---|---|---|---|---|---|
| 90 | 185 中煤第五建设有限公司<br>第三工程处三山岛项目部<br>(矿用钢丝绳 7F38) | DAJC-7F38093-2024 | 2024-2-4 | 合格 | |

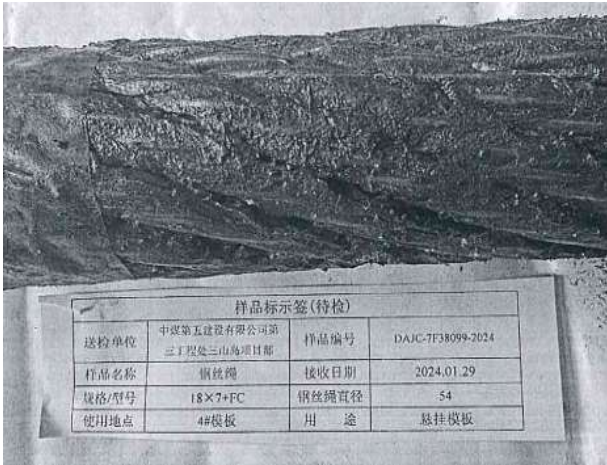
| 序号 | 报告名称 | 报告编号 | 检测检验时间 | 报告结论 | 现场勘验影像资料 |
|---|---|---|---|---|---|
| 92 | 185 中煤第五建设有限公司<br>第三工程处三山岛项目部<br>(矿用钢丝绳 7F38) | DAJC-7F38099-2024 | 2024-2-5 | 合格 | |

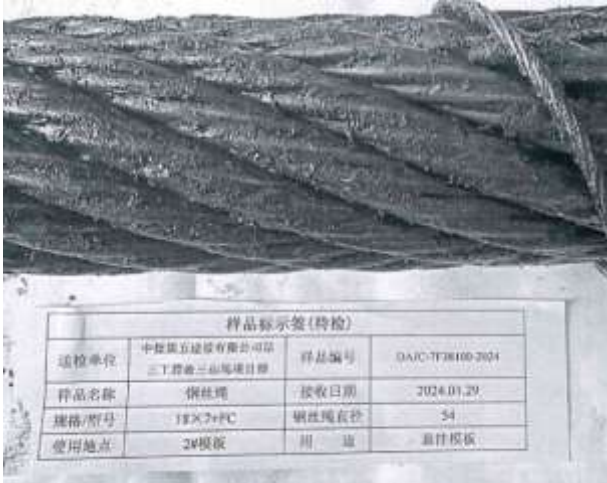
| 序号 | 报告名称 | 报告编号 | 检测检验时间 | 报告结论 | 现场勘验影像资料 |
|---|---|---|---|---|---|
| 93 | 185 中煤第五建设有限公司<br>第三工程处三山岛项目部<br>(矿用钢丝绳 7F38) | DAJC-7F38100-2024 | 2024-2-6 | 合格 | |

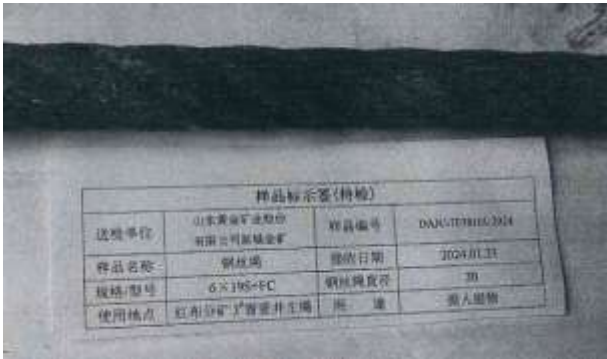
| 序号 | 报告名称 | 报告编号 | 检测检验时间 | 报告结论 | 现场勘验影像资料 |
|---|---|---|---|---|---|
| 94 | 156 山东黄金矿业股份有限公司新城金矿(矿用钢丝绳7F38) | DAJC-7F38101-2024 | 2024-2-7 | 合格 | |

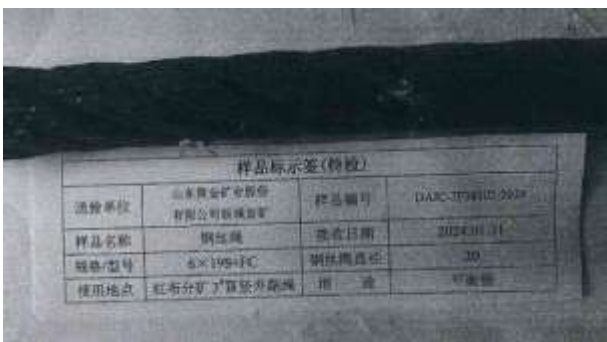
| 序号 | 报告名称 | 报告编号 | 检测检验时间 | 报告结论 | 现场勘验影像资料 |
|---|---|---|---|---|---|
| 95 | 156 山东黄金矿业股份有限公司新城金矿(矿用钢丝绳7F38) | DAJC-7F38102-2024 | 2024-2-7 | 合格 | |

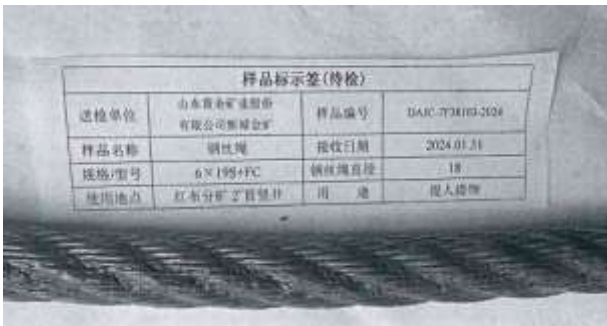
| 序号 | 报告名称 | 报告编号 | 检测检验时间 | 报告结论 | 现场勘验影像资料 |
|---|---|---|---|---|---|
| 96 | 156 山东黄金矿业股份有限公司新城金矿(矿用钢丝绳7F38) | DAJC-7F38103-2024 | 2024-2-8 | 所检样品不合格 | |

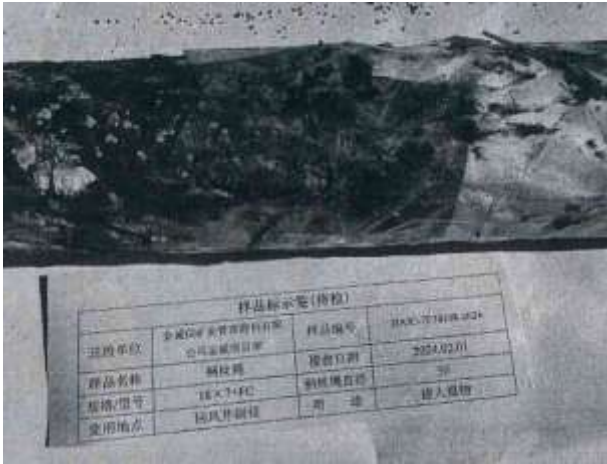
| 序号 | 报告名称 | 报告编号 | 检测检验时间 | 报告结论 | 现场勘验影像资料 |
|---|---|---|---|---|---|
| 97 | 149 金诚信矿业管理股份有限公司金城项目部(矿用钢丝绳 7F38) | DAJC-7F38108-2024 | 2024-2-15 | 合格 | |

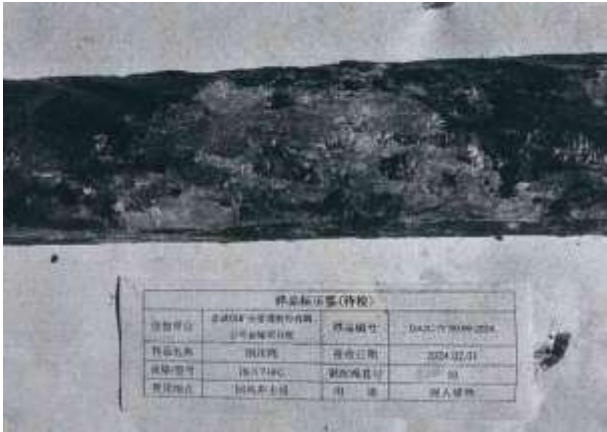
| 序号 | 报告名称 | 报告编号 | 检测检验时间 | 报告结论 | 现场勘验影像资料 |
|---|---|---|---|---|---|
| 98 | 149 金诚信矿业管理股份有限公司金城项目部(矿用钢丝绳 7F38) | DAJC-7F38109-2024 | 2024-2-15 | 合格 | |

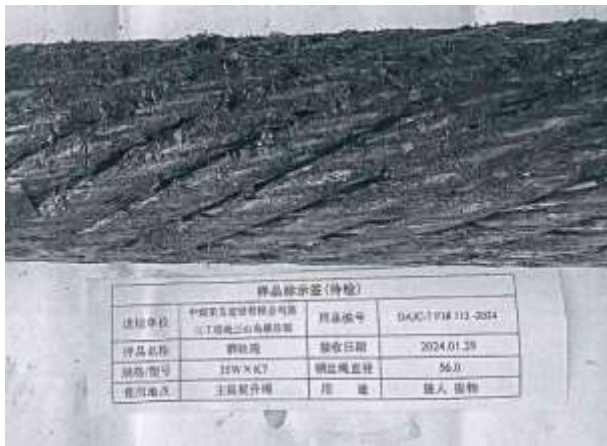
| 序号 | 报告名称 | 报告编号 | 检测检验时间 | 报告结论 | 现场勘验影像资料 |
|---|---|---|---|---|---|
| 99 | 185 中煤第五建设有限公司<br>第三工程处三山岛项目部<br>(矿用钢丝绳 7F38) | DAJC-7F38113-2024 | 2024-2-15 | 合格 | |

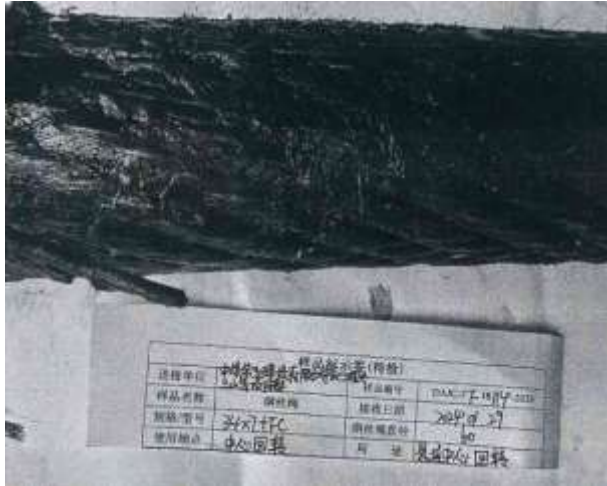
| 序号 | 报告名称 | 报告编号 | 检测检验时间 | 报告结论 | 现场勘验影像资料 |
|---|---|---|---|---|---|
| 100 | 185 中煤第五建设有限公司<br>第三工程处三山岛项目部<br>(矿用钢丝绳 7F38) | DAJC-7F38114-2024 | 2024-2-16 | 合格 | |

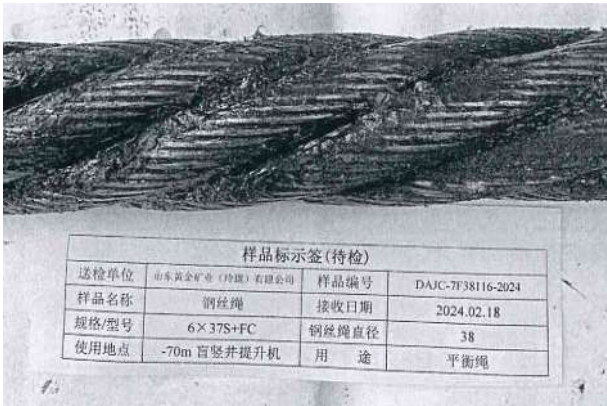
| 序号 | 报告名称 | 报告编号 | 检测检验时间 | 报告结论 | 现场勘验影像资料 |
|---|---|---|---|---|---|
| 101 | 166 山东黄金矿业(玲珑)有限公司玲珑矿区九曲矿段(矿用钢丝绳 7F38) | DAJC-7F38116-2024 | 2024-2-25 | 合格 | |

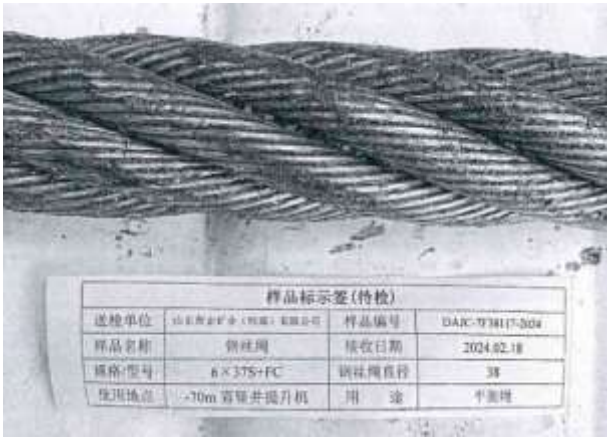
| 序号 | 报告名称 | 报告编号 | 检测检验时间 | 报告结论 | 现场勘验影像资料 |
|---|---|---|---|---|---|
| 102 | 166 山东黄金矿业(玲珑)有限公司玲珑矿区九曲矿段(矿用钢丝绳 7F38) | DAJC-7F38117-2024 | 2024-2-26 | 合格 | |

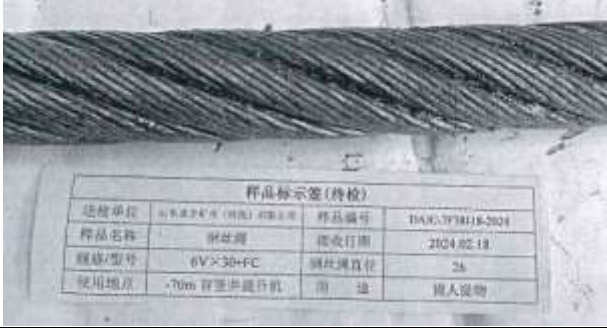
| 序号 | 报告名称 | 报告编号 | 检测检验时间 | 报告结论 | 现场勘验影像资料 |
|---|---|---|---|---|---|
| 103 | 166 山东黄金矿业(玲珑)有限公司玲珑矿区九曲矿段(矿用钢丝绳 7F38) | DAJC-7F38118-2024 | 2024-2-23 | 合格 | |

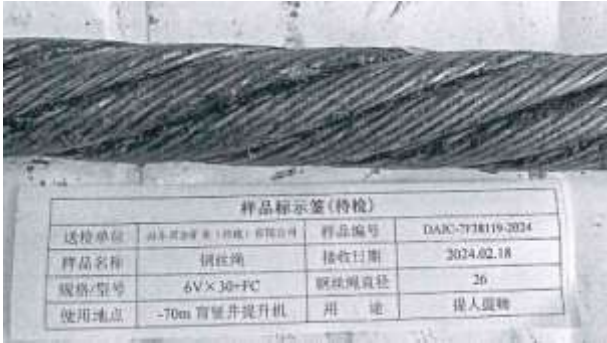
| 序号 | 报告名称 | 报告编号 | 检测检验时间 | 报告结论 | 现场勘验影像资料 |
|---|---|---|---|---|---|
| 104 | 166 山东黄金矿业(玲珑)有限公司玲珑矿区九曲矿段(矿用钢丝绳 7F38) | DAJC-7F38119-2024 | 2024-2-24 | 合格 | |

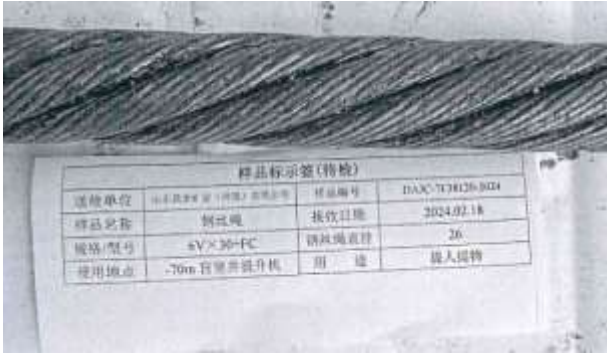
| 序号 | 报告名称 | 报告编号 | 检测检验时间 | 报告结论 | 现场勘验影像资料 |
|---|---|---|---|---|---|
| 105 | 166 山东黄金矿业(玲珑)有限公司玲珑矿区九曲矿段(矿用钢丝绳 7F38) | DAJC-7F38120-2024 | 2024-2-27 | 合格 | |

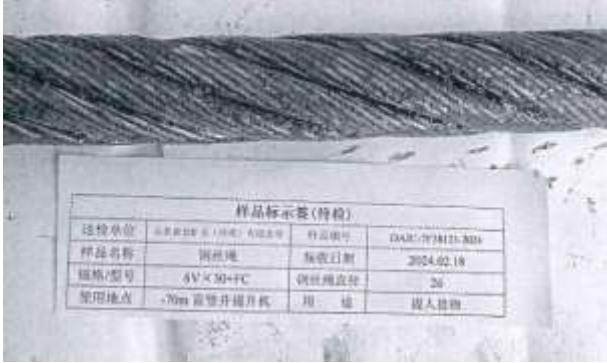
| 序号 | 报告名称 | 报告编号 | 检测检验时间 | 报告结论 | 现场勘验影像资料 |
|---|---|---|---|---|---|
| 106 | 166 山东黄金矿业(玲珑)有限公司玲珑矿区九曲矿段(矿用钢丝绳 7F38) | DAJC-7F38121-2024 | 2024-2-28 | 合格 | |

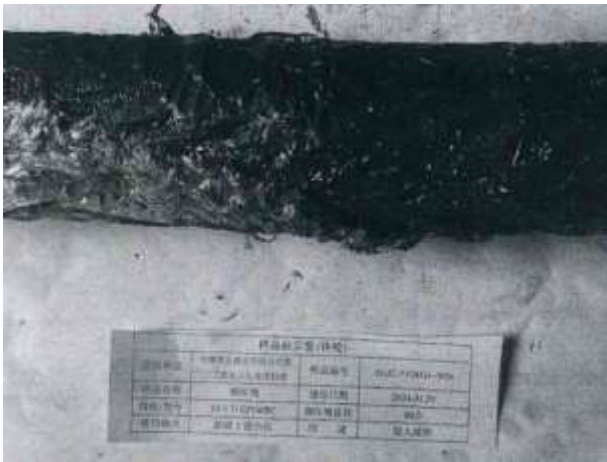
| 序号 | 报告名称 | 报告编号 | 检测检验时间 | 报告结论 | 现场勘验影像资料 |
|---|---|---|---|---|---|
| 108 | 185 中煤第五建设有限公司<br>第三工程处三山岛项目部<br>(矿用钢丝绳 7F38) | DAJC-7F38123-2024 | 2024-2-19 | 合格 | |

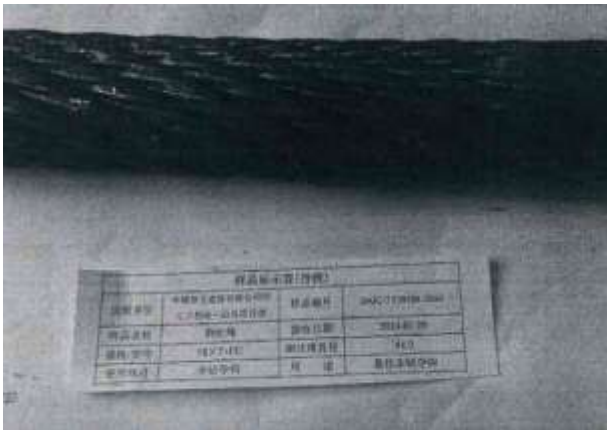
| 序号 | 报告名称 | 报告编号 | 检测检验时间 | 报告结论 | 现场勘验影像资料 |
|---|---|---|---|---|---|
| 109 | 185 中煤第五建设有限公司<br>第三工程处三山岛项目部<br>(矿用钢丝绳 7F38) | DAJC-7F38124-2024 | 2024-2-18 | 合格 | |

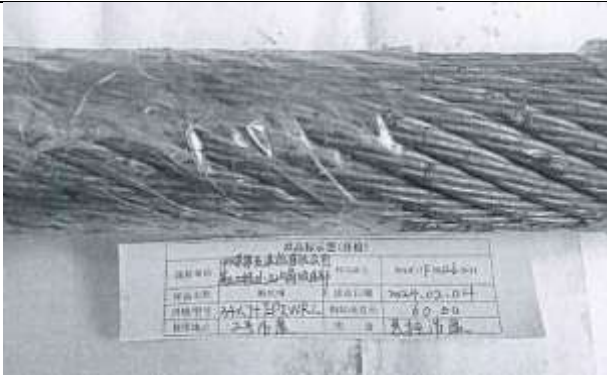
| 序号 | 报告名称 | 报告编号 | 检测检验时间 | 报告结论 | 现场勘验影像资料 |
|---|---|---|---|---|---|
| 111 | 185 中煤第五建设有限公司<br>第三工程处三山岛项目部<br>(矿用钢丝绳 7F38) | DAJC-7F38126-2024 | 2024-2-21 | 合格 | |

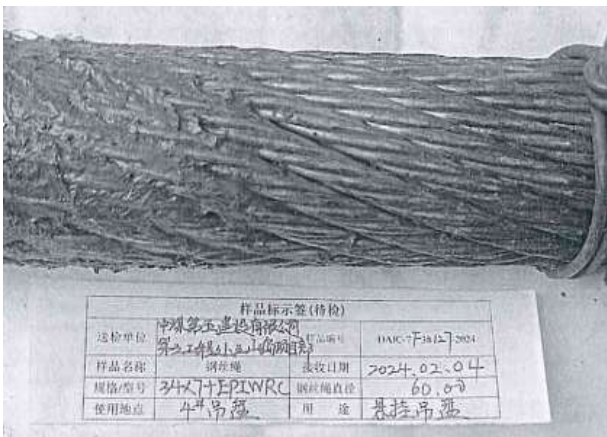
| 序号 | 报告名称 | 报告编号 | 检测检验时间 | 报告结论 | 现场勘验影像资料 |
|---|---|---|---|---|---|
| 112 | 185 中煤第五建设有限公司<br>第三工程处三山岛项目部<br>(矿用钢丝绳 7F38) | DAJC-7F38127-2024 | 2024-2-22 | 合格 | |

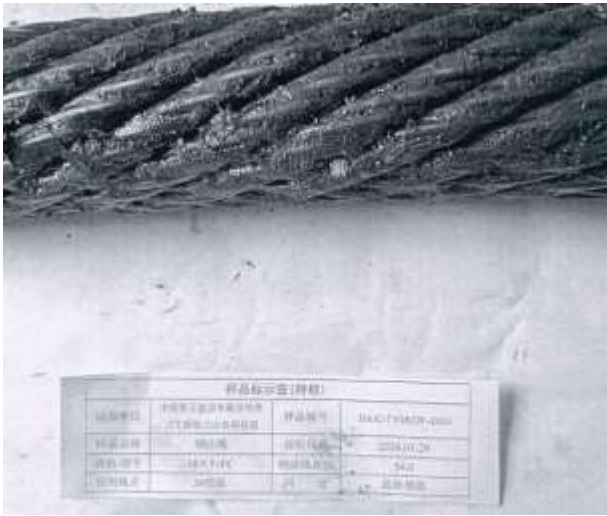
| 序号 | 报告名称 | 报告编号 | 检测检验时间 | 报告结论 | 现场勘验影像资料 |
|---|---|---|---|---|---|
| 114 | 185 中煤第五建设有限公司<br>第三工程处三山岛项目部<br>(矿用钢丝绳 7F38) | DAJC-7F38129-2024 | 2024-2-20 | 合格 | |

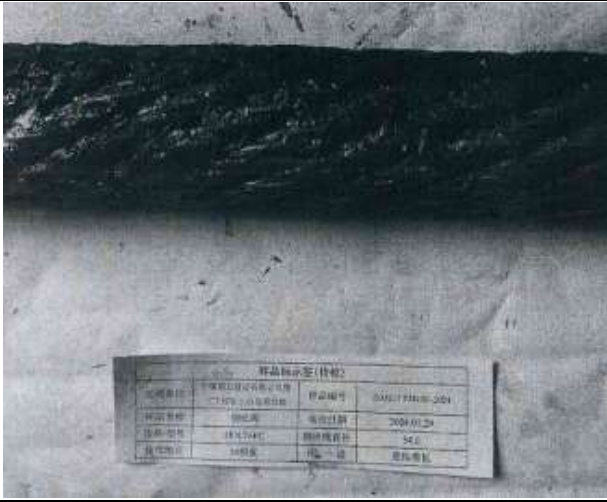
| 序号 | 报告名称 | 报告编号 | 检测检验时间 | 报告结论 | 现场勘验影像资料 |
|---|---|---|---|---|---|
| 115 | 185 中煤第五建设有限公司<br>第三工程处三山岛项目部<br>(矿用钢丝绳 7F38) | DAJC-7F38130-2024 | 2024-2-21 | 合格 | |

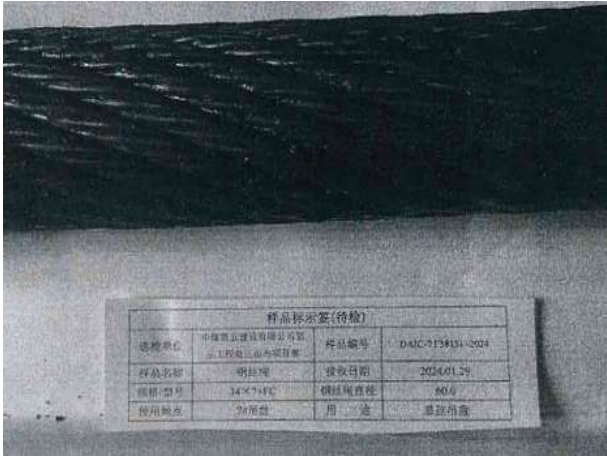
| 序号 | 报告名称 | 报告编号 | 检测检验时间 | 报告结论 | 现场勘验影像资料 |
|---|---|---|---|---|---|
| 116 | 185 中煤第五建设有限公司<br>第三工程处三山岛项目部<br>(矿用钢丝绳 7F38) | DAJC-7F38131-2024 | 2024-2-23 | 合格 | |

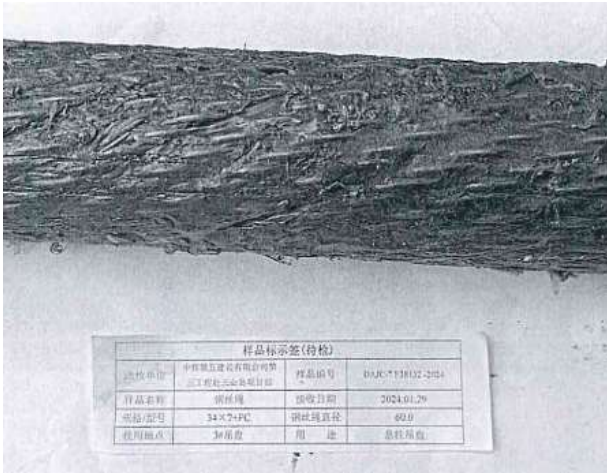
| 序号 | 报告名称 | 报告编号 | 检测检验时间 | 报告结论 | 现场勘验影像资料 |
|---|---|---|---|---|---|
| 117 | 185 中煤第五建设有限公司<br>第三工程处三山岛项目部<br>(矿用钢丝绳 7F38) | DAJC-7F38132-2024 | 2024-2-24 | 合格 | |

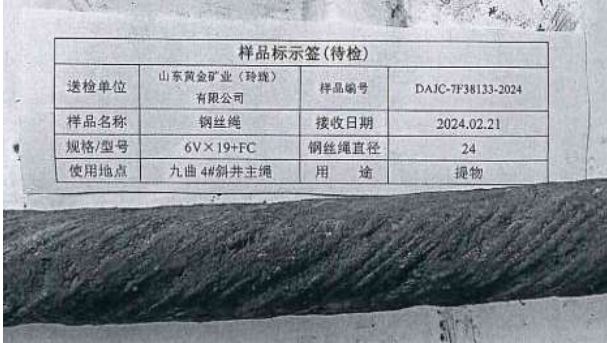
| 序号 | 报告名称 | 报告编号 | 检测检验时间 | 报告结论 | 现场勘验影像资料 |
|---|---|---|---|---|---|
| 118 | 166 山东黄金矿业(玲珑)有限公司玲珑矿区九曲矿段(矿用钢丝绳 7F38) | DAJC-7F38133-2024 | 2024-2-28 | 合格 | |

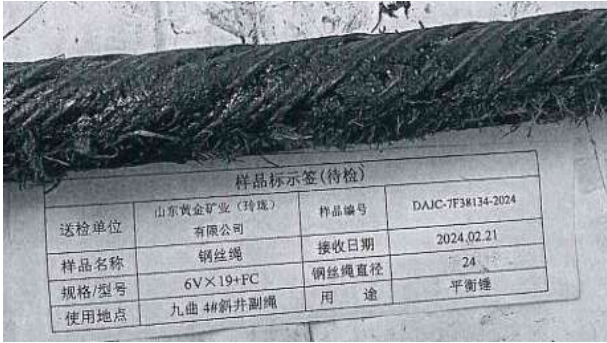
| 序号 | 报告名称 | 报告编号 | 检测检验时间 | 报告结论 | 现场勘验影像资料 |
|---|---|---|---|---|---|
| 119 | 166 山东黄金矿业(玲珑)有限公司玲珑矿区九曲矿段(矿用钢丝绳 7F38) | DAJC-7F38134-2024 | 2024-2-28 | 合格 | |

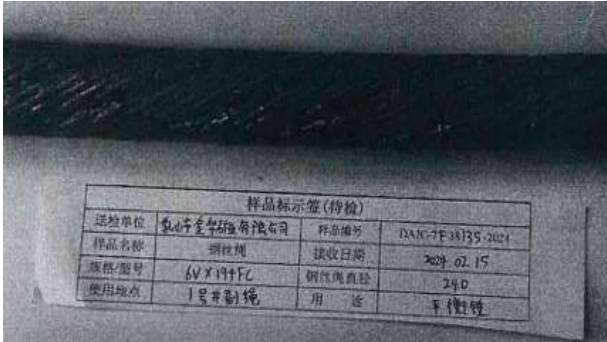
| 序号 | 报告名称 | 报告编号 | 检测检验时间 | 报告结论 | 现场勘验影像资料 |
|---|---|---|---|---|---|
| 120 | 235 乳山市金华矿业有限公司唐家沟矿区(矿用钢丝绳 7F38) | DAJC-7F38135-2024 | 2024-2-28 | 合格 | |

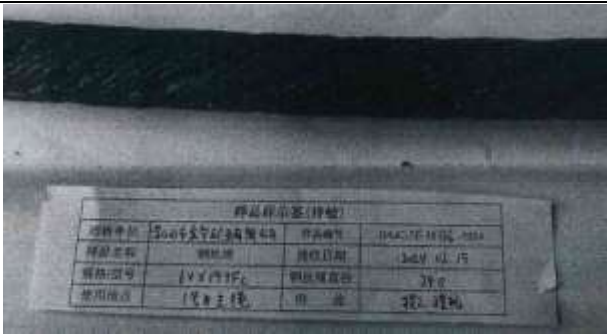
| 序号 | 报告名称 | 报告编号 | 检测检验时间 | 报告结论 | 现场勘验影像资料 |
|---|---|---|---|---|---|
| 121 | 235 乳山市金华矿业有限公司唐家沟矿区(矿用钢丝绳 7F38) | DAJC-7F38136-2024 | 2024-2-28 | 合格 | |

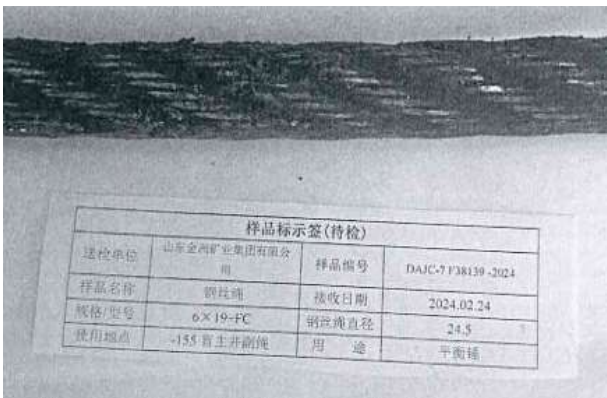
| 序号 | 报告名称 | 报告编号 | 检测检验时间 | 报告结论 | 现场勘验影像资料 |
|---|---|---|---|---|---|
| 122 | 231 山东金洲矿业集团有限公司金青顶矿区(矿用钢丝绳 7F38) | DAJC-7F38139-2024 | 2024-2-25 | 合格 | |

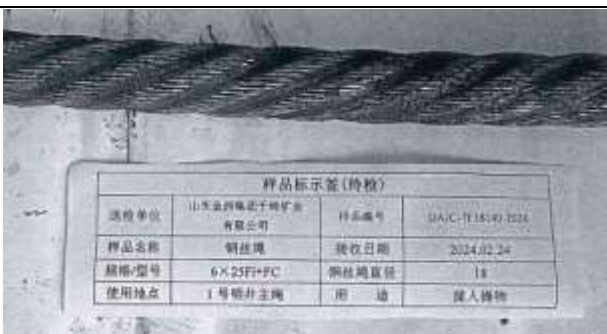
| 序号 | 报告名称 | 报告编号 | 检测检验时间 | 报告结论 | 现场勘验影像资料 |
|---|---|---|---|---|---|
| 123 | 232 山东金洲集团千岭矿业有限公司(矿用钢丝绳 7F38) | DAJC-7F38140-2024 | 2024-2-26 | 合格 | |

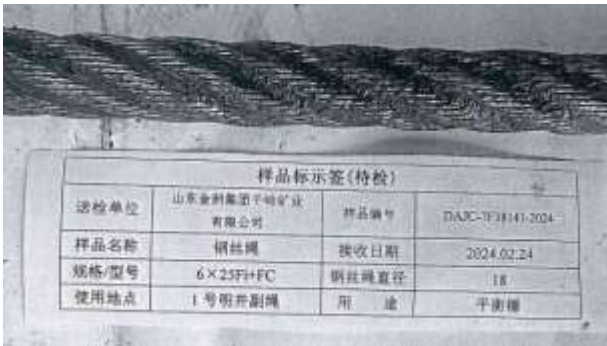
| 序号 | 报告名称 | 报告编号 | 检测检验时间 | 报告结论 | 现场勘验影像资料 |
|---|---|---|---|---|---|
| 124 | 232 山东金洲集团千岭矿业有限公司(矿用钢丝绳 7F38) | DAJC-7F38141-2024 | 2024-2-27 | 合格 | |

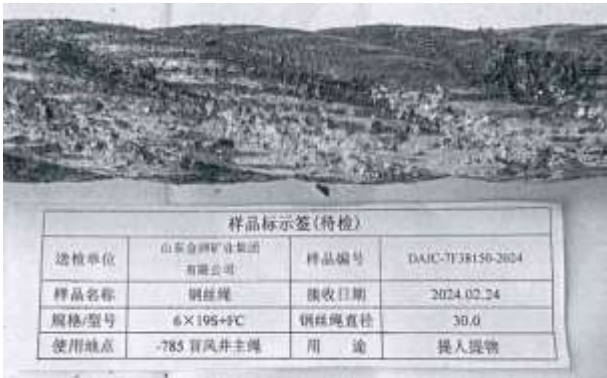
| 序号 | 报告名称 | 报告编号 | 检测检验时间 | 报告结论 | 现场勘验影像资料 |
|---|---|---|---|---|---|
| 125 | 231 山东金洲矿业集团有限公司金青顶矿区(矿用钢丝绳 7F38) | DAJC-7F38150-2024 | 2024-2-29 | 合格 | |

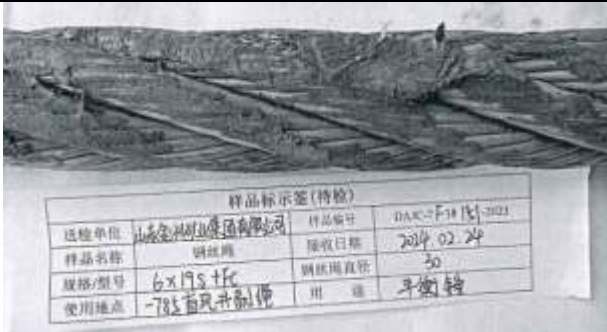
| 序号 | 报告名称 | 报告编号 | 检测检验时间 | 报告结论 | 现场勘验影像资料 |
|---|---|---|---|---|---|
| 126 | 231 山东金洲矿业集团有限公司金青顶矿区(矿用钢丝绳 7F38) | DAJC-7F38151-2024 | 2024-2-29 | 合格 | |

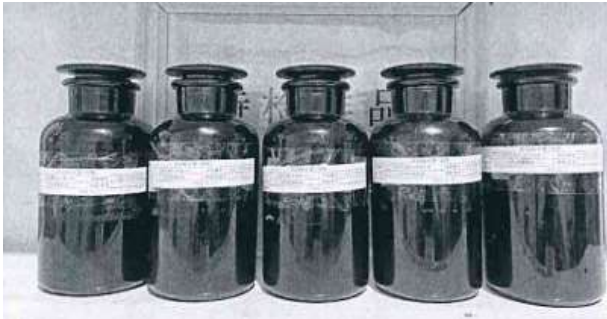
| 序号 | 报告名称 | 报告编号 | 检测检验时间 | 报告结论 | 现场勘验影像资料 |
|---|---|---|---|---|---|
| 127 | 144 东平百成矿业有限公司<br>(空气压缩机油 7F47) | DAJC-7F47056~060-2024 | 2024-2-28 | 合格 | |

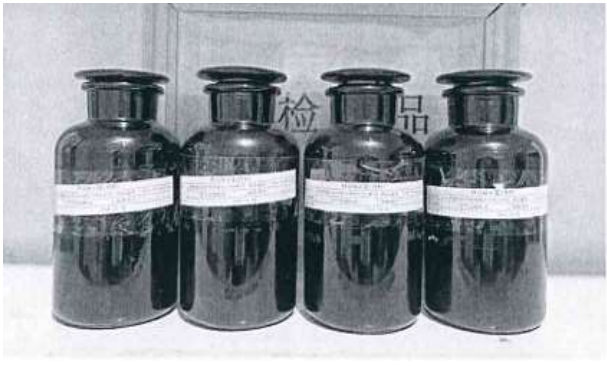
| 序号 | 报告名称 | 报告编号 | 检测检验时间 | 报告结论 | 现场勘验影像资料 |
|---|---|---|---|---|---|
| 128 | 168 山东黄金矿业(玲珑)有<br>限公司灵山分矿(空气压缩<br>机油 7F47) | DAJC-7F47061~064-2024 | 2024-2-29 | 合格 | |

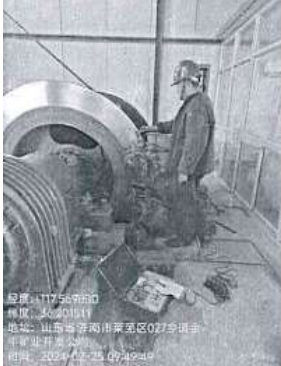
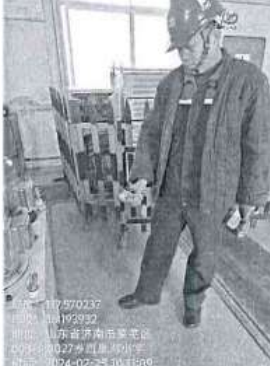
| 序号 | 报告名称 | 报告编号 | 检测检验时间 | 报告结论 | 现场勘验影像资料 |
|---|---|---|---|---|---|
| 128 | 267 济南市莱芜金牛矿业<br>开发公司(金属非金属矿山<br>在用提升绞车 7F03) | DAJC-7F03008-2024 | 2024-2-25 | 综合判定该提升绞车合格 | <div></div> |

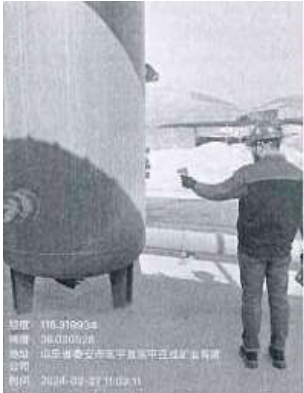
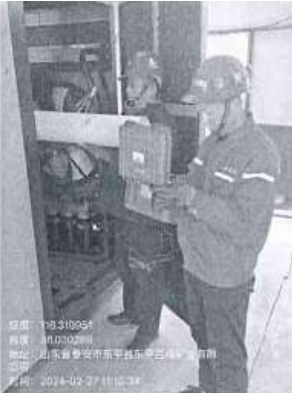
| 序号 | 报告名称 | 报告编号 | 检测检验时间 | 报告结论 | 现场勘验影像资料 |
|---|---|---|---|---|---|
| 129 | 144 东平百成矿业有限公司(金属非金属矿山固定式空气压缩机 7F11) | DAJC-7F11065~068-2024 | 2024-2-27 | 综合判定该空气压缩机合格 | <div></div> <div><p>经纬: 116.318934<br/>高程: 36.030929<br/>地址: 山东省泰安市东平县银山镇<br/>经纬: 2024-02-27 11:02:31</p><p>经纬: 116.318951<br/>高程: 36.030944<br/>地址: 山东省泰安市东平县银山镇<br/>经纬: 2024-02-27 11:10:34</p></div> |

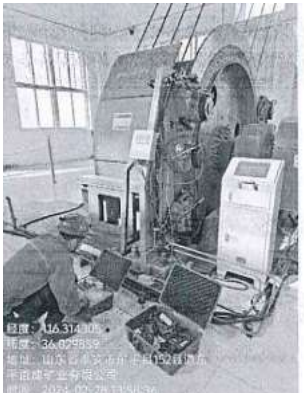
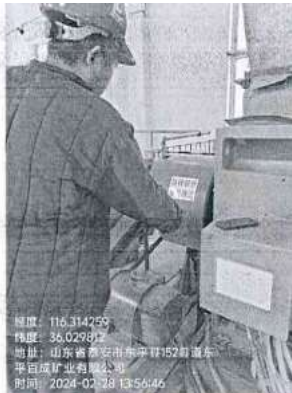
| 序号 | 报告名称 | 报告编号 | 检测检验时间 | 报告结论 | 现场勘验影像资料 |
|---|---|---|---|---|---|
| 130 | 144 东平百成矿业有限公司(金属非金属矿山在用摩擦式提升机 7F02) | DAJC-7F02023~024-2024 | 2024-2-28 | 综合判定该提升机合格 | <div></div> <div><p>经纬: 116.314305<br/>高程: 36.029839<br/>地址: 山东省泰安市东平县银山镇<br/>经纬: 2024-02-28 13:54:36</p><p>经纬: 116.314299<br/>高程: 36.029832<br/>地址: 山东省泰安市东平县银山镇<br/>经纬: 2024-02-28 13:56:46</p></div> |

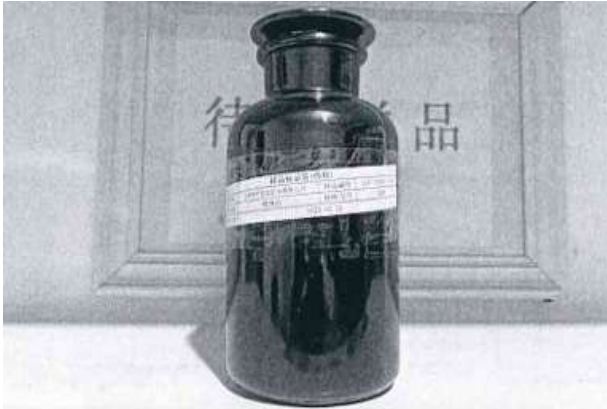
| 序号 | 报告名称 | 报告编号 | 检测检验时间 | 报告结论 | 现场勘验影像资料 |
|---|---|---|---|---|---|
| 131 | 143 山东东平宏达矿业有限公司(绝缘油 7F46) | DAJC-7F46005-2024 | 2024-2-23 | 合格 | <div></div> |

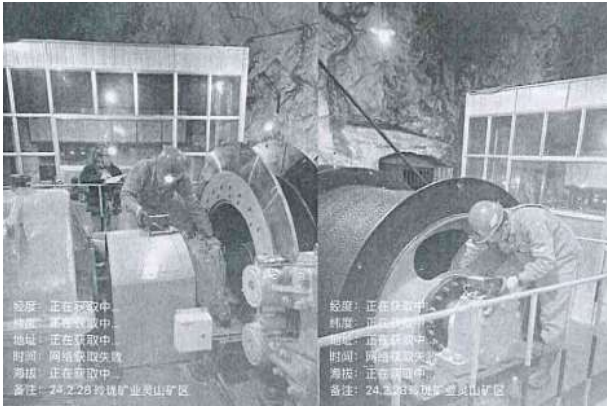
| 序号 | 报告名称 | 报告编号 | 检测检验时间 | 报告结论 | 现场勘验影像资料 |
|---|---|---|---|---|---|
| 132 | 168 山东黄金矿业(玲珑)有限公司灵山矿区 | DAJC-7F10091~092-2024 | 2024-2-28 | 符合标准要求 | <div></div> |

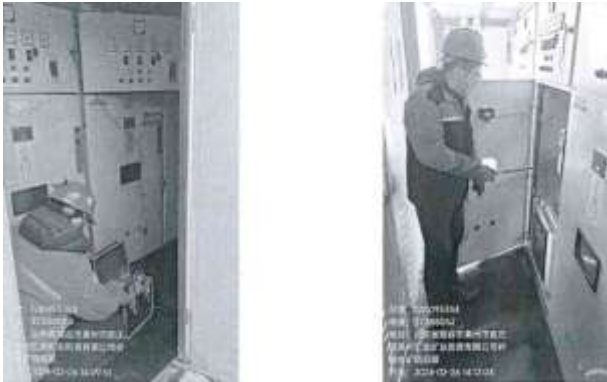
| 序号 | 报告名称 | 报告编号 | 检测检验时间 | 报告结论 | 现场勘验影像资料 |
|---|---|---|---|---|---|
| 133 | 193 中煤五建三处纱岭项目部进风井 | DAJC-7F14562~574-2024 | 2024-2-26 | 合格 | <div></div> |

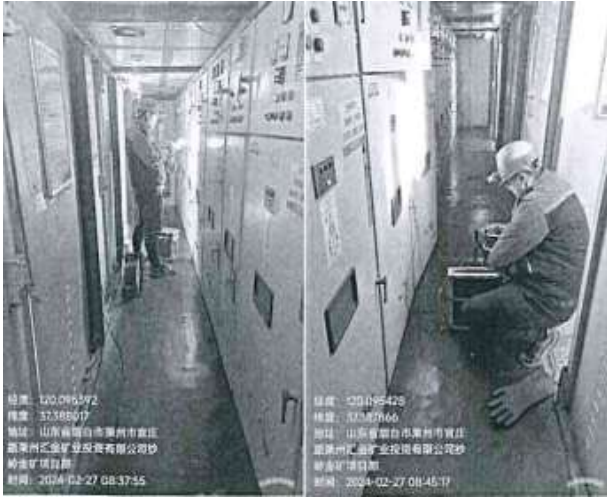
| 序号 | 报告名称 | 报告编号 | 检测检验时间 | 报告结论 | 现场勘验影像资料 |
|---|---|---|---|---|---|
| 134 | 193 中煤五建三处纱岭项目部进风井 | DAJC-7F14575~587-2024 | 2024-2-27 | 合格 | <div></div> |

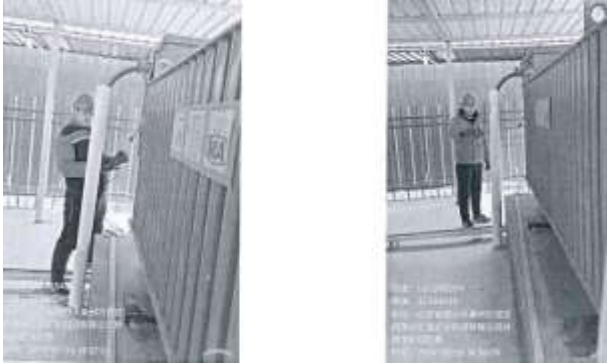
| 序号 | 报告名称 | 报告编号 | 检测检验时间 | 报告结论 | 现场勘验影像资料 |
|---|---|---|---|---|---|
| 135 | 193 中煤五建三处纱岭项目部进风井 | DAJC-7F15180~185-2024 | 2024-2-26 | 合格 | <div></div> |

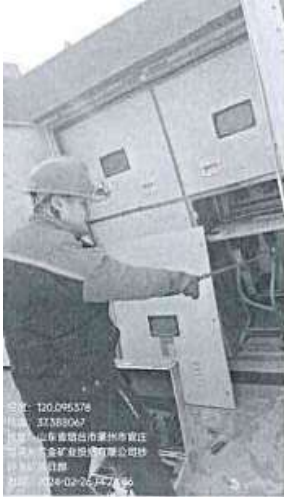
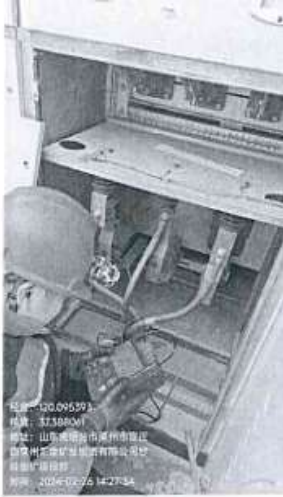
| 序号 | 报告名称 | 报告编号 | 检测检验时间 | 报告结论 | 现场勘验影像资料 |
|---|---|---|---|---|---|
| 136 | 193 中煤五建三处纱岭项目部进风井 | DAJC-7F16260~265-2024 | 2024-2-26 | 合格 | <div><p>位置: 120.095376<br/>经度: 37.588047<br/>地址: 山东烟台市莱州市莱州<br/>山东烟台金矿业有限公司纱岭<br/>井口附近<br/>日期: 2024-02-26 14:27:36</p></div> <div><p>位置: 120.095393<br/>经度: 37.588041<br/>地址: 山东烟台市莱州市莱州<br/>山东烟台金矿业有限公司纱岭<br/>井口附近<br/>日期: 2024-02-26 14:27:34</p></div> |

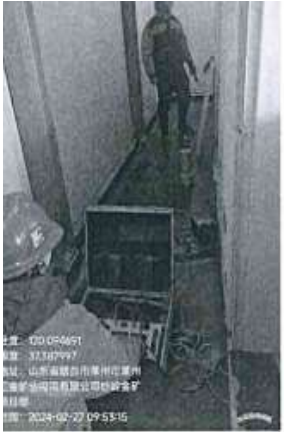
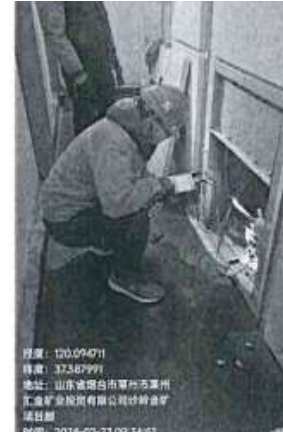
| 序号 | 报告名称 | 报告编号 | 检测检验时间 | 报告结论 | 现场勘验影像资料 |
|---|---|---|---|---|---|
| 137 | 193 中煤五建三处纱岭项目部进风井 | DAJC-7F16266~275-2024 | 2024-2-27 | 合格 | <div><p>位置: 120.094651<br/>经度: 37.587997<br/>地址: 山东烟台市莱州市莱州<br/>山东烟台金矿业有限公司纱岭井口<br/>附近<br/>日期: 2024-02-27 09:53:15</p></div> <div><p>位置: 120.094711<br/>经度: 37.587999<br/>地址: 山东烟台市莱州市莱州<br/>山东烟台金矿业有限公司纱岭井口<br/>附近<br/>日期: 2024-02-27 09:53:13</p></div> |

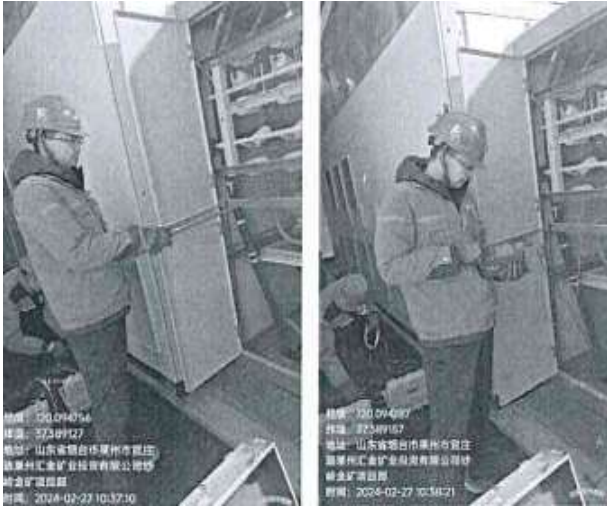
| 序号 | 报告名称 | 报告编号 | 检测检验时间 | 报告结论 | 现场勘验影像资料 |
|---|---|---|---|---|---|
| 138 | 193 中煤五建三处纱岭项目部进风井 | DAJC-7F17043~048-2024 | 2024-2-27 | 合格 | |

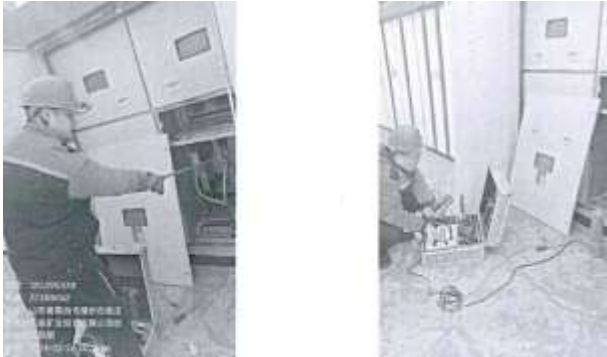
| 序号 | 报告名称 | 报告编号 | 检测检验时间 | 报告结论 | 现场勘验影像资料 |
|---|---|---|---|---|---|
| 139 | 193 中煤五建三处纱岭项目部进风井 | DAJC-7F22088~097-2024 | 2024-2-26 | 合格 | |

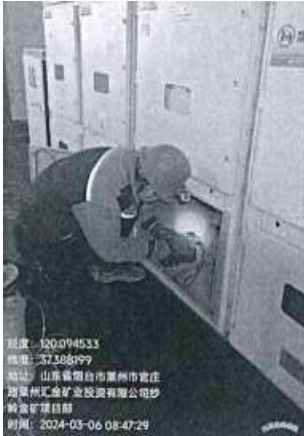
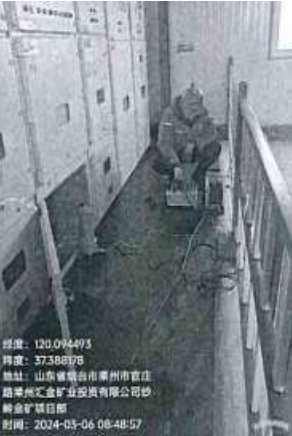
| 序号 | 报告名称 | 报告编号 | 检测检验时间 | 报告结论 | 现场勘验影像资料 |
|---|---|---|---|---|---|
| 140 | 193 中煤五建三处纱岭项目部进风井 | DAJC-7F22098~108-2024 | 2024-2-27 | 合格 | <div><p>经纬: 120.094533<br/>纬度: 37.388999<br/>地址: 山东省烟台市莱州市宣庄<br/>路莱州汇金矿业投资有限公司纱<br/>岭金矿项目部<br/>时间: 2024-03-06 08:47:29</p></div> <div><p>经纬: 120.094493<br/>纬度: 37.388978<br/>地址: 山东省烟台市莱州市宣庄<br/>路莱州汇金矿业投资有限公司纱<br/>岭金矿项目部<br/>时间: 2024-03-06 08:48:57</p></div> |

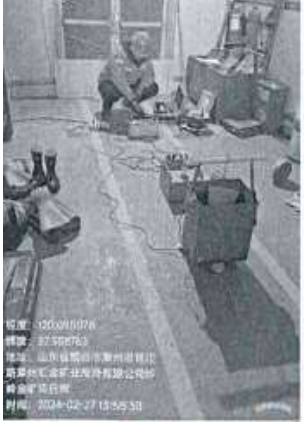
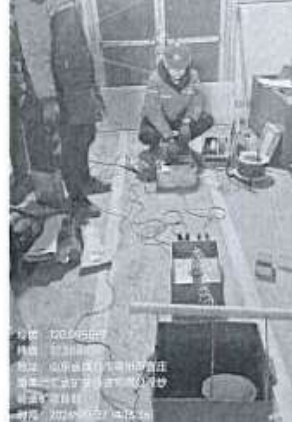
| 序号 | 报告名称 | 报告编号 | 检测检验时间 | 报告结论 | 现场勘验影像资料 |
|---|---|---|---|---|---|
| 141 | 192 中煤五建三处纱岭项目部副井 | DAJC-7F23044-2024 | 2024-2-27 | 合格 | <div><p>经纬: 120.094676<br/>纬度: 37.388763<br/>地址: 山东省烟台市莱州市宣庄<br/>路莱州汇金矿业投资有限公司纱<br/>岭金矿项目部<br/>时间: 2024-02-27 13:56:38</p></div> <div><p>经纬: 120.094669<br/>纬度: 37.388808<br/>地址: 山东省烟台市莱州市宣庄<br/>路莱州汇金矿业投资有限公司纱<br/>岭金矿项目部<br/>时间: 2024-02-27 13:56:38</p></div> |

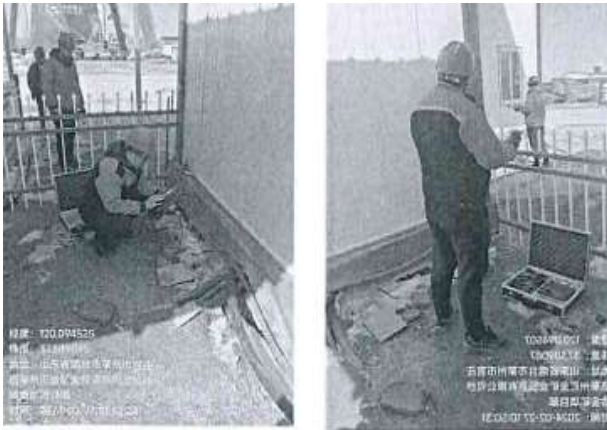
| 序号 | 报告名称 | 报告编号 | 检测检验时间 | 报告结论 | 现场勘验影像资料 |
|---|---|---|---|---|---|
| 142 | 193 中煤五建三处纱岭项目部进风井 | DAJC-7F24010-2024 | 2024-2-27 | 合格 | |
