| 序号 | 报告名称 | 报告编号 | 检测检验时间 | 报告结论 | 现场勘验影像资料 | 备注 |

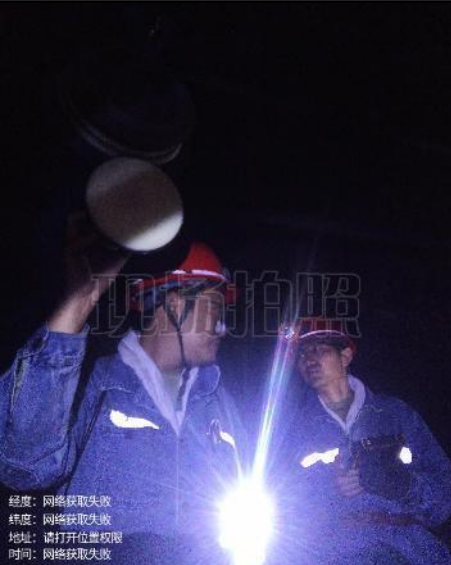
| 序号 | 报告名称 | 报告编号 | 检测检验时间 | 报告结论 | 现场勘验影像资料 | 备注 |
|---|---|---|---|---|---|---|
| | 贵州林华矿业有限公司(煤矿用架空乘人装置7M07) | DAJC-7M07014-2024 | 2024-06-02 | 合格 | <p>经纬: 网络获取失败<br/>纬度: 网络获取失败<br/>地址: 请打开位置权限<br/>时间: 网络获取失败</p> | |

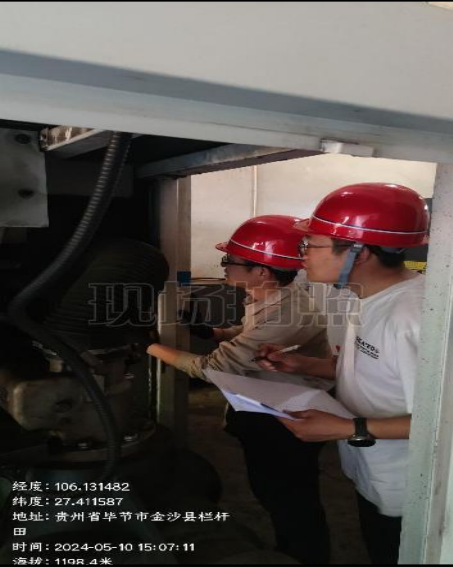
| | 贵州林华矿业有限公司(煤矿在用空气压缩机7M11) | DAJC-7M11101-2024 | 2024-06-12 | 合格 | <p>经度: 106.131482<br/>纬度: 27.411587<br/>地址: 贵州省毕节市金沙县杉杆田<br/>时间: 2024-05-10 15:07:11<br/>海拔: 1108.4米</p> | | |

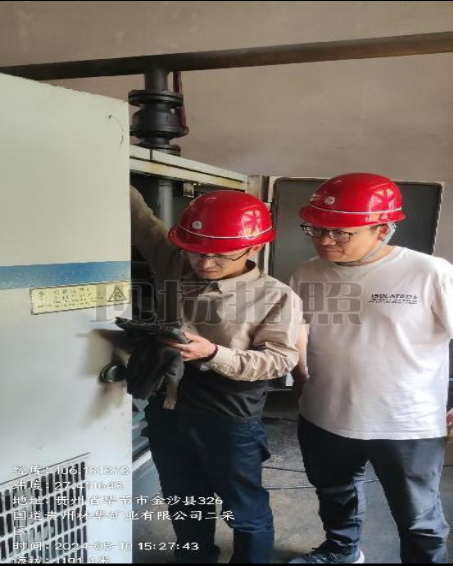
| | 贵州林华矿业有限公司(煤矿在用空气压缩机7M11) | DAJC-7M11102-2024 | 2024-06-12 | 合格 | <p>经度: 106.131482<br/>纬度: 27.411587<br/>地址: 贵州省毕节市金沙县杉杆田<br/>时间: 2024-05-10 15:27:43<br/>海拔: 1108.4米</p> | | |

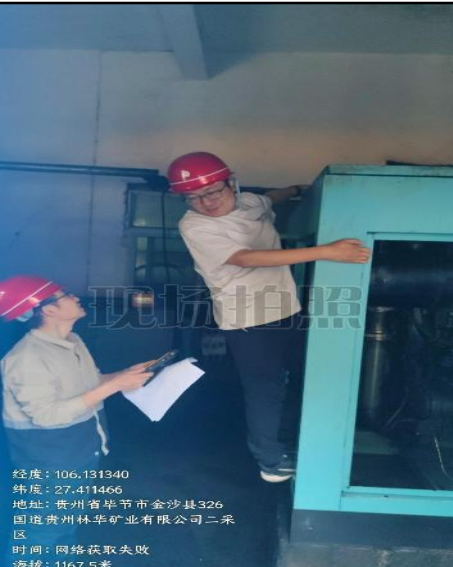
| | 贵州林华矿业有限公司(煤矿在用空气压缩机7M11) | DAJC-7M11103-2024 | 2024-06-12 | 合格 | <p>现场拍照</p> <p>经度: 106.131340<br/>纬度: 27.411466<br/>地址: 贵州省毕节市金沙县326国道贵州林华矿业有限公司二采区<br/>时间: 网络获取失败<br/>海拔: 1167.5米</p> | |

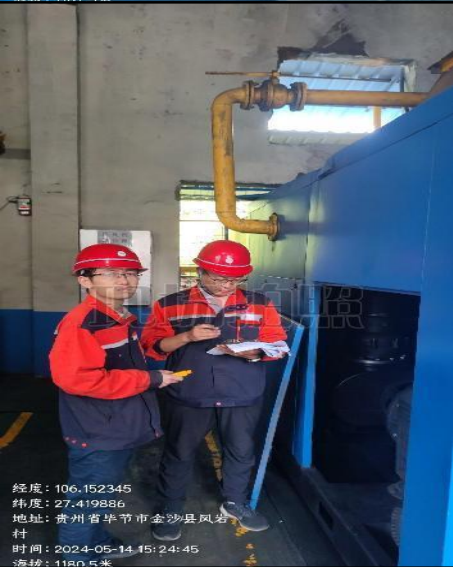
| | 贵州林华矿业有限公司(煤矿在用空气压缩机7M11) | DAJC-7M11104-2024 | 2024-06-12 | 合格 | <p>经度: 106.152345<br/>纬度: 27.419886<br/>地址: 贵州省毕节市金沙县凤岩村<br/>时间: 2024-05-14 15:24:45<br/>海拔: 1180.5米</p> | |

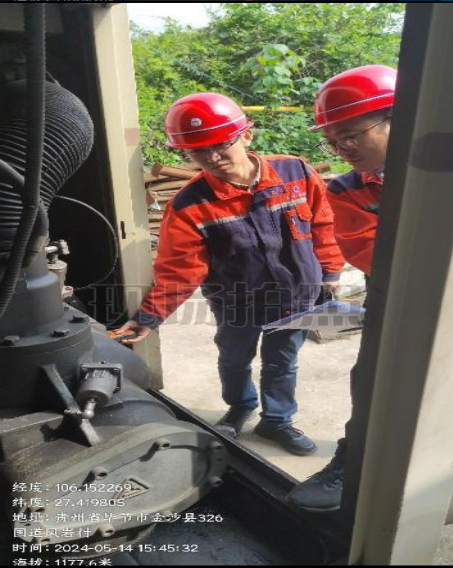
| | 贵州林华矿业有限公司(煤矿在用空气压缩机7M11) | DAJC-7M11105-2024 | 2024-06-12 | 合格 | <p>现场拍照</p> <p>经度: 106.152269<br/>纬度: 27.419805<br/>地址: 贵州省毕节市金沙县326国道凤岩村<br/>时间: 2024-05-14 15:45:32<br/>海拔: 1177.6米</p> | |

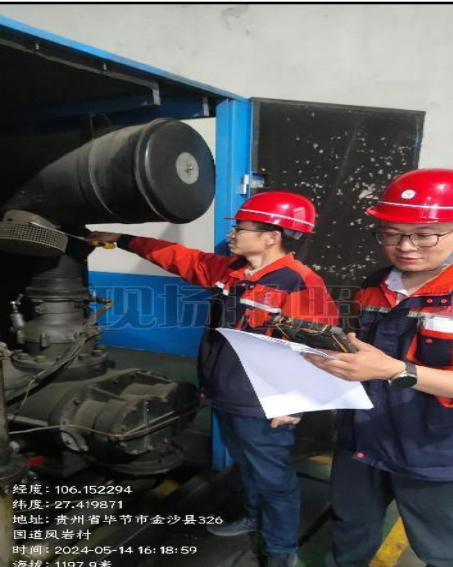
| | 贵州林华矿业有限公司(煤矿在用空气压缩机7M11) | DAJC-7M11106-2024 | 2024-06-12 | 合格 | <p>经度: 106.152294<br/>纬度: 27.419871<br/>地址: 贵州省毕节市金沙县326国道风岩村<br/>时间: 2024-05-14 16:18:59<br/>海拔: 1197.0米</p> | |

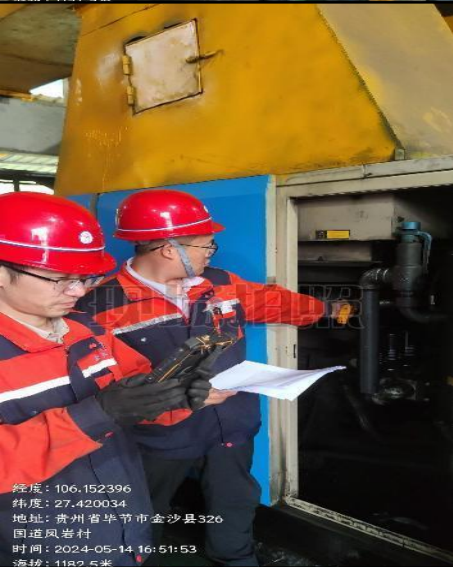
| | 贵州林华矿业有限公司(煤矿在用空气压缩机7M11) | DAJC-7M11107-2024 | 2024-06-12 | 合格 | <p>经度: 106.152396<br/>纬度: 27.420034<br/>地址: 贵州省毕节市金沙县326国道风岩村<br/>时间: 2024-05-14 16:51:53<br/>海拔: 1192.5米</p> | |

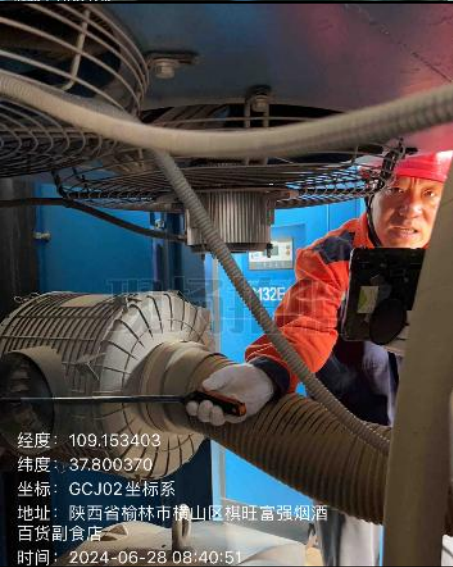
| | 陕西元盛煤业有限公司(煤矿在用空气压缩机7M11) | DAJC-7M11114-2024 | 2024-07-22 | 综合判定该空压机合格。 | <p>经度: 109.153403<br/>纬度: 37.800370<br/>坐标: GCJ02坐标系<br/>地址: 陕西省榆林市横山区横山区棋旺富强烟酒百货副食店<br/>时间: 2024-06-28 08:40:51</p> | |

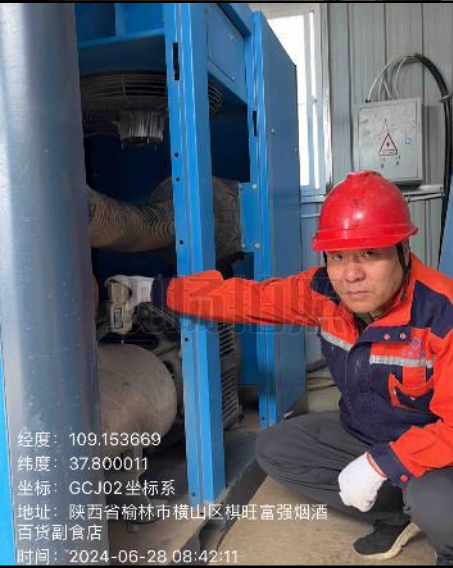
| | 陕西元盛煤业有限公司(煤矿在用空气压缩机7M11) | DAJC-7M11115-2024 | 2024-07-22 | 综合判定该空压机合格。 | <p>经度: 109.153669<br/>纬度: 37.800011<br/>坐标: GCJ02坐标系<br/>地址: 陕西省榆林市横山区棋旺富强烟酒百货副食店<br/>时间: 2024-06-28 08:42:11</p> | |

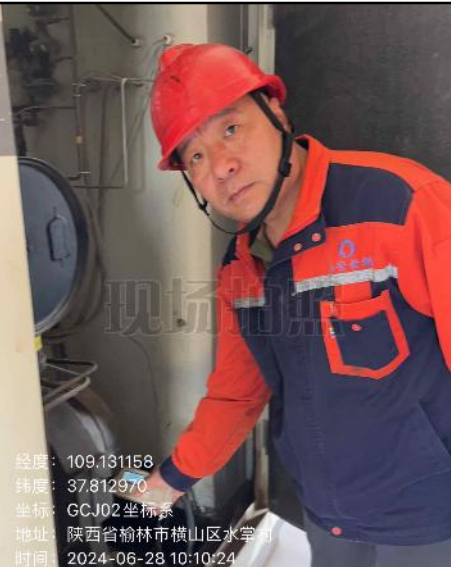
| | 陕西元盛煤业有限公司(煤矿在用空气压缩机7M11) | DAJC-7M11116-2024 | 2024-07-22 | 综合判定该空压机合格。 | <p>经度: 109.131158<br/>纬度: 37.812970<br/>坐标: GCJ02坐标系<br/>地址: 陕西省榆林市横山区水掌村<br/>时间: 2024-06-28 10:10:24</p> | |

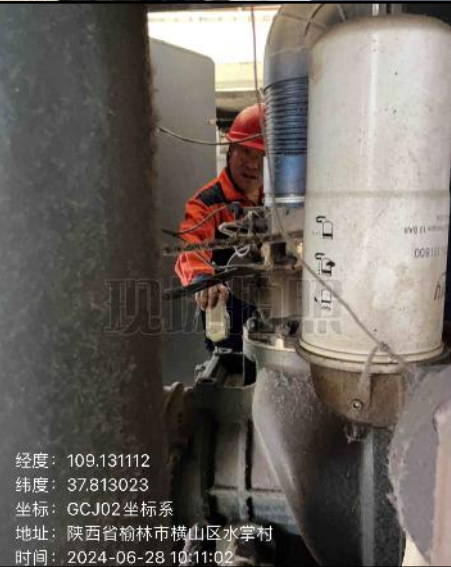
| | 陕西元盛煤业有限公司(煤矿在用空气压缩机7M11) | DAJC-7M11117-2024 | 2024-07-22 | 综合判定该空压机合格。 | <p>经度: 109.131112<br/>纬度: 37.813023<br/>坐标: GCJ02坐标系<br/>地址: 陕西省榆林市横山区水掌村<br/>时间: 2024-06-28 10:11:02</p> | |

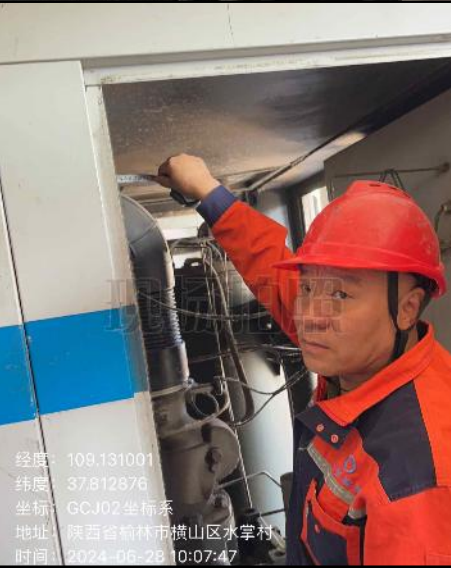
| | 陕西元盛煤业有限公司(煤矿在用空气压缩机7M11) | DAJC-7M11118-2024 | 2024-07-22 | 综合判定该空压机合格。 | <p>经度: 109.131001<br/>纬度: 37.812876<br/>坐标: GCJ02坐标系<br/>地址: 陕西省榆林市横山区水掌村<br/>时间: 2024-06-28 10:07:47</p> | |

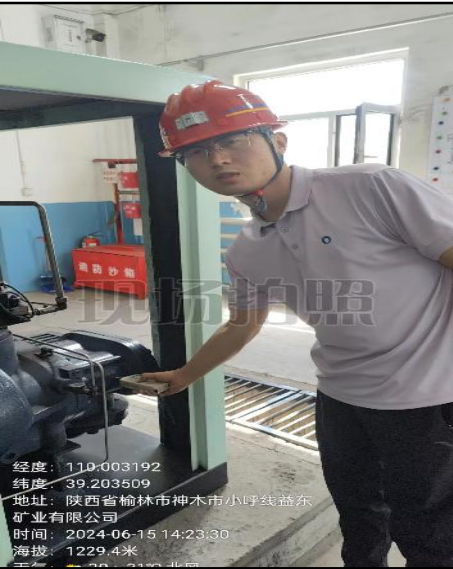
| | 陕西益东矿业<br>(煤矿在用空气<br>压缩机7M11) | DAJC-7M11119-2024 | 2024-07-05 | 综合判定<br>该空压机<br>合格。 | | |

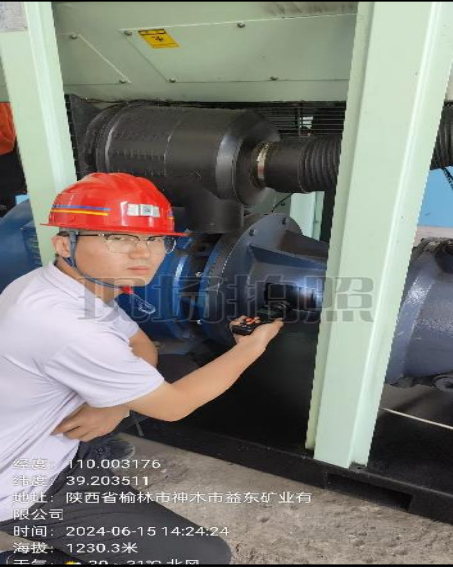
| | 陕西益东矿业<br>(煤矿在用空气<br>压缩机7M11) | DAJC-7M11120-2024 | 2024-07-05 | 综合判定<br>该空压机<br>合格。 | | |

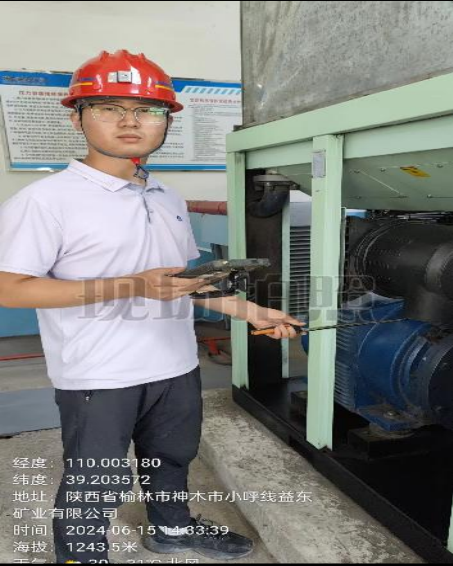
| | 陕西益东矿业<br>(煤矿在用空气<br>压缩机7M11) | DAJC-7M11121-2024 | 2024-07-05 | 综合判定<br>该空压机<br>合格。 | | |

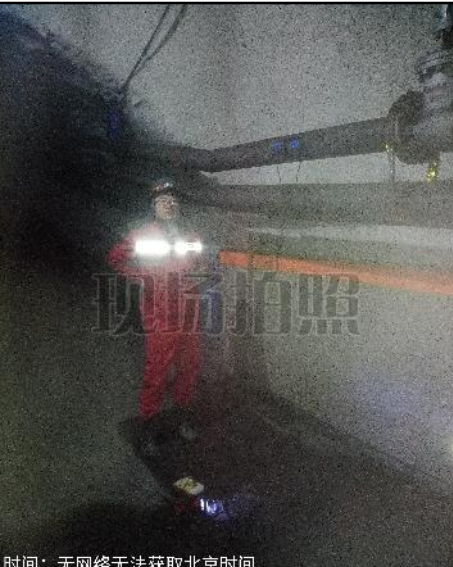
| | 神木市隆岩煤业有限公司(煤矿在用主排水系统7M12) | DAJC-7M12032-2024 | 2024-06-01 | 综合判定合格。 | | |

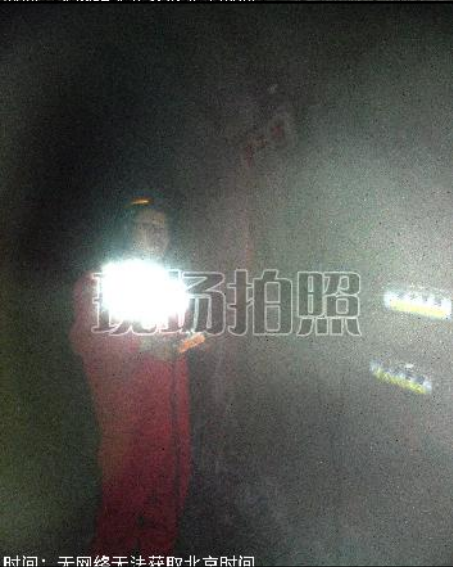
| | 神木市隆岩煤业有限公司(煤矿在用主排水系统7M12) | DAJC-7M12033-2024 | 2024-06-01 | 综合判定合格。 | | |

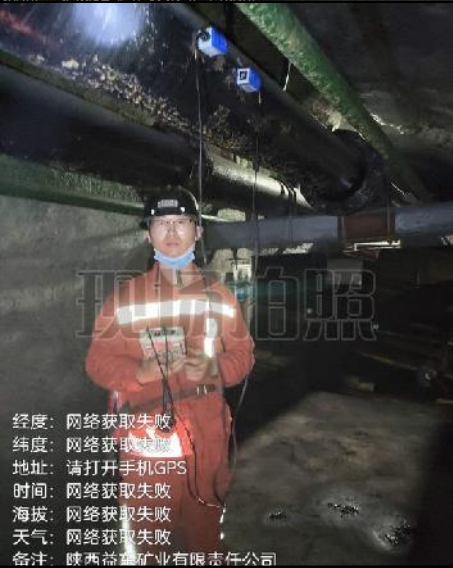
| | 陕西益东矿业(煤矿在用主排水系统7M12) | DAJC-7M12041-2024 | 2024-07-12 | 综合判定合格。 | | |

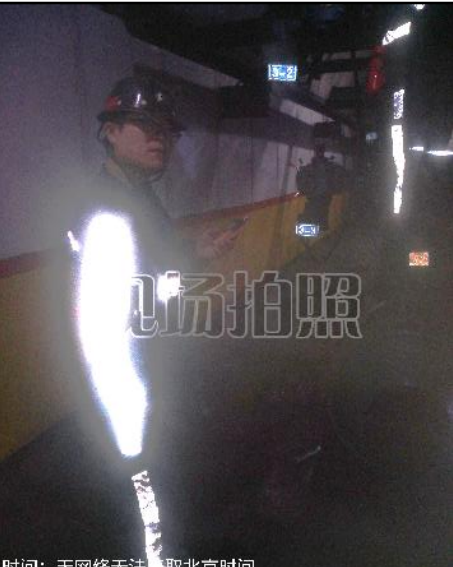
| | 山东隆源矿业神木分公司(煤矿在用主排水泵7M13) | DAJC-7M13150~152-2024 | 2024-06-01 | 综合判定所检水泵合格。 | <p>现场拍照</p> <p>时间：无网络无法获取作业时间</p> | |

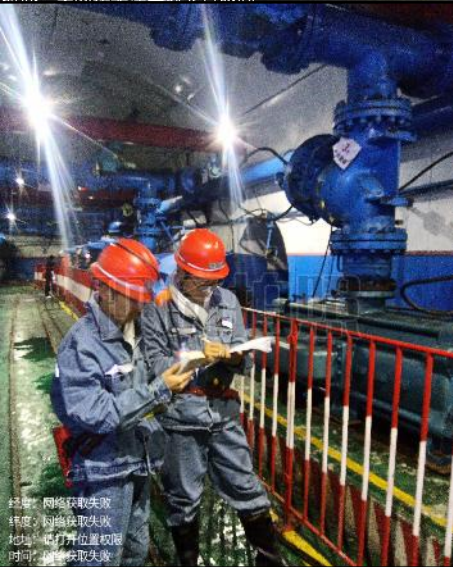
| | 贵州林华矿业有限公司(煤矿在用主排水泵7M13) | DAJC-7M13167~173-2024 | 2024-06-02 | 合格 | <p>经度：网络获取失败<br/>纬度：网络获取失败<br/>地址：无打开手机GPS<br/>时间：网络获取失败<br/>海拔：网络获取失败<br/>天气：网络获取失败<br/>备注：网络获取失败</p> | |

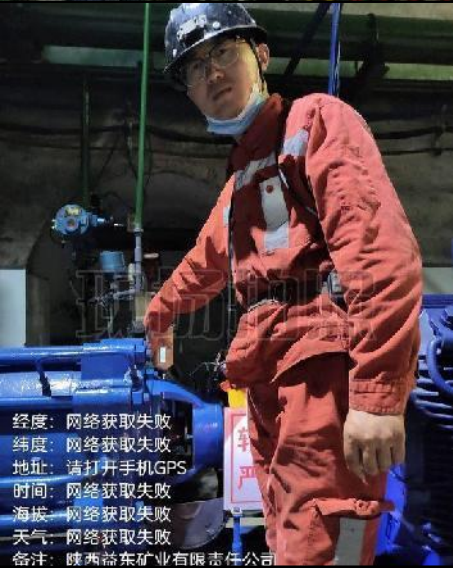
| | 陕西益东矿业(煤矿在用主排水泵7M13) | DAJC-7M13176~178-2024 | 2024-07-12 | 综合判定该泵房3台水泵合格。 | <p>经度：网络获取失败<br/>纬度：网络获取失败<br/>地址：请打开手机GPS<br/>时间：网络获取失败<br/>海拔：网络获取失败<br/>天气：网络获取失败<br/>备注：陕西益东矿业有限公司</p> | |

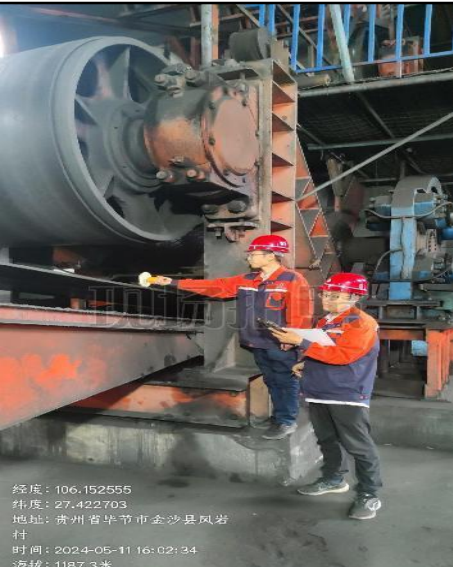
| | 贵州林华矿业有限公司(煤矿用带式输送机7M29) | DAJC-7M29027-2024 | 2024-06-02 | 综合判定该带式输送机合格。 | <p>经度: 106.152555<br/>纬度: 27.422703<br/>地址: 贵州省毕节市金沙县凤岩村<br/>时间: 2024-05-11 16:02:34<br/>海拔: 1187.3米</p> | |

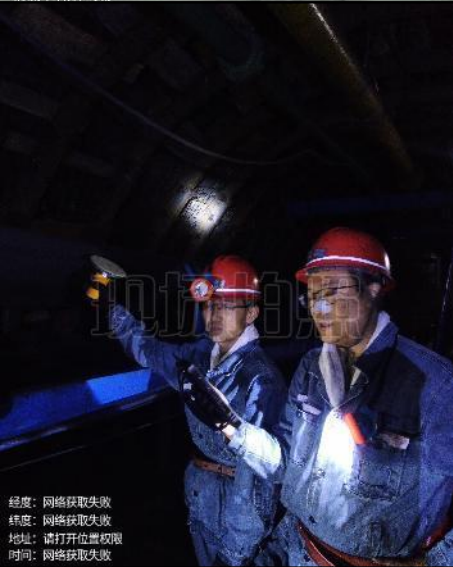
| | 贵州林华矿业有限公司(煤矿用带式输送机7M29) | DAJC-7M29028-2024 | 2024-06-02 | 综合判定该带式输送机合格。 | <p>经度: 网络获取失败<br/>纬度: 网络获取失败<br/>地址: 请打开位置权限<br/>时间: 网络获取失败</p> | |

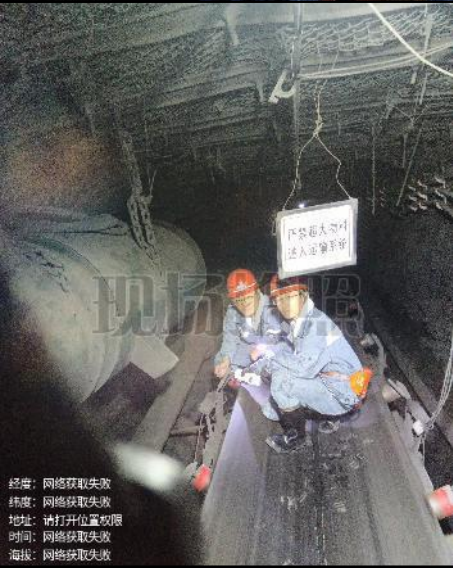
| | 贵州林华矿业有限公司(煤矿用带式输送机7M29) | DAJC-7M29029-2024 | 2024-06-02 | 综合判定该带式输送机合格。 | <p>经度: 网络获取失败<br/>纬度: 网络获取失败<br/>地址: 请打开位置权限<br/>时间: 网络获取失败<br/>海拔: 网络获取失败</p> | |

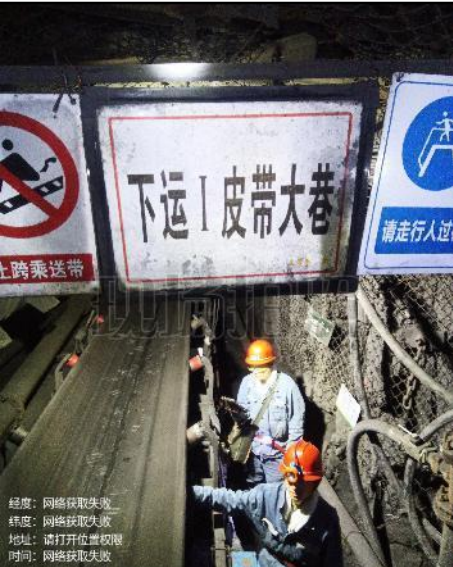
| | 贵州林华矿业有限公司(煤矿用带式输送机7M29) | DAJC-7M29030-2024 | 2024-06-02 | 综合判定该带式输送机合格。 | | | |

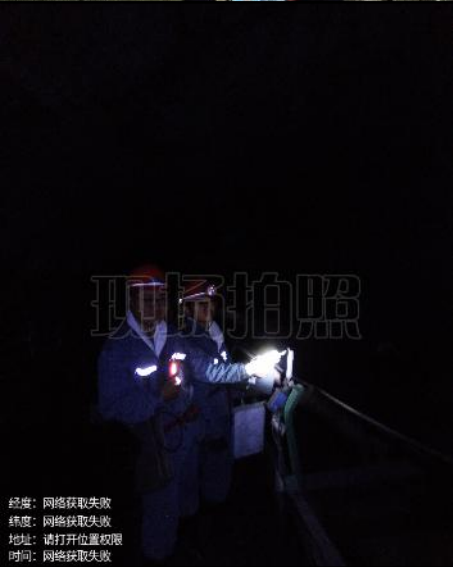
| | 贵州林华矿业有限公司(煤矿用带式输送机7M29) | DAJC-7M29031-2024 | 2024-06-02 | 综合判定该带式输送机合格。 | | | |

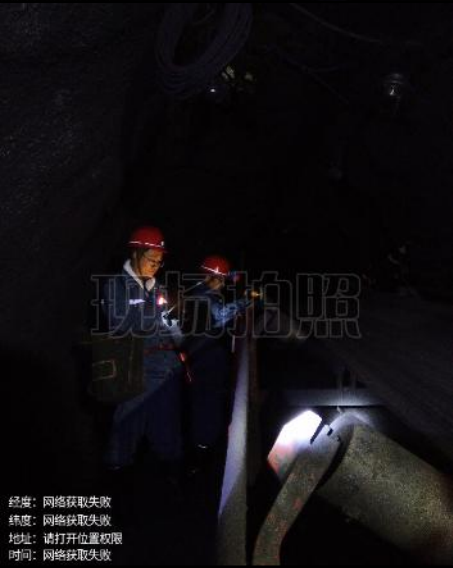
| | 贵州林华矿业有限公司(煤矿用带式输送机7M29) | DAJC-7M29032-2024 | 2024-06-02 | 综合判定该带式输送机合格。 | | | |

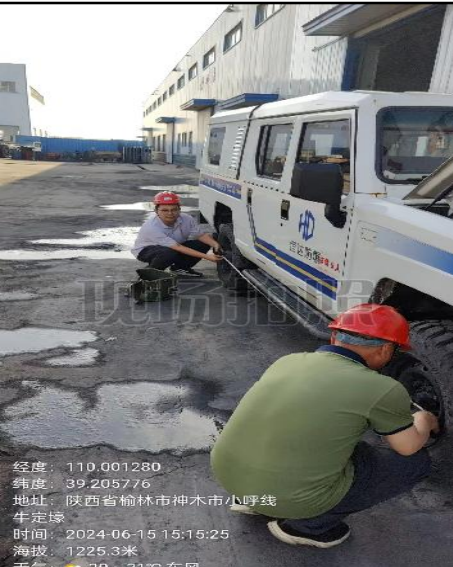
| | 陕西益东矿业<br>(矿用无轨胶轮车7M30) | DAJC-7M30142-2024 | 2024-07-05 | 综合判定<br>该无轨胶<br>轮车合<br>格。 | <p>经度: 110.001280<br/>纬度: 39.205776<br/>地址: 陕西省榆林市神木市小呼线<br/>牛定壕<br/>时间: 2024-06-15 15:15:25<br/>海拔: 1225.3米<br/>天气: 20~31℃ 东风</p> | | |

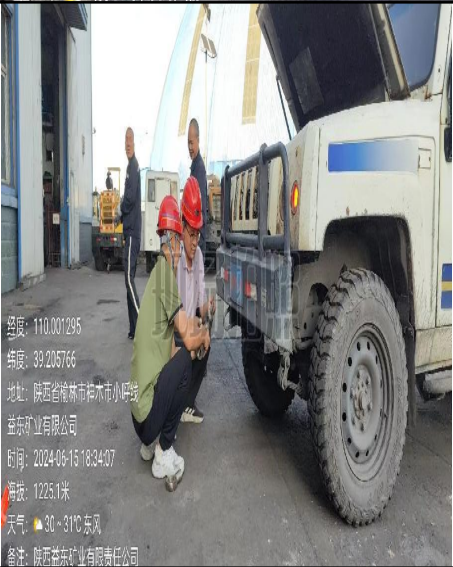
| | 陕西益东矿业<br>(矿用无轨胶轮车7M30) | DAJC-7M30143-2024 | 2024-07-05 | 综合判定<br>该无轨胶<br>轮车合<br>格。 | <p>经度: 110.001295<br/>纬度: 39.205766<br/>地址: 陕西省榆林市神木市小呼线<br/>益东矿业有限公司<br/>时间: 2024-06-15 18:34:07<br/>海拔: 1225.1米<br/>天气: 20~31℃ 东风<br/>备注: 陕西益东矿业有限公司</p> | | |

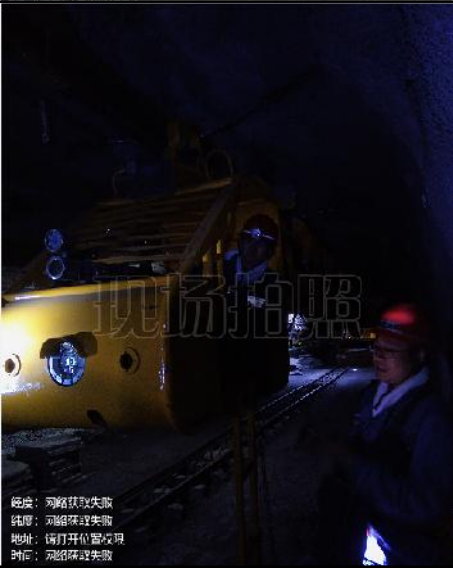
| | 贵州林华矿业有<br>限公司(煤矿在<br>用单轨吊7M50) | DAJC-7M50046-2024 | 2024-06-02 | 综合判定<br>该单轨吊<br>车合格。 | <p>经度: 网络获取失败<br/>纬度: 网络获取失败<br/>地址: 煤矿井口位置发现<br/>时间: 网络获取失败</p> | | |

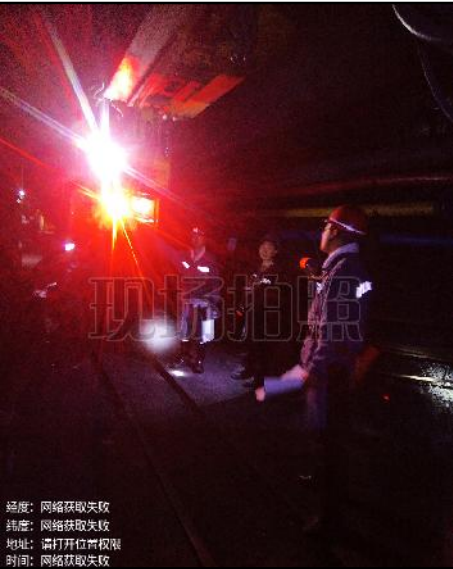
| | 贵州林华矿业有限公司(煤矿在用单轨吊7M50) | DAJC-7M50047-2024 | 2024-06-02 | 综合判定该单轨吊车合格。 | <p>经度: 网络获取失败<br/>纬度: 网络获取失败<br/>地址: 请打开位置权限<br/>时间: 网络获取失败</p> | |

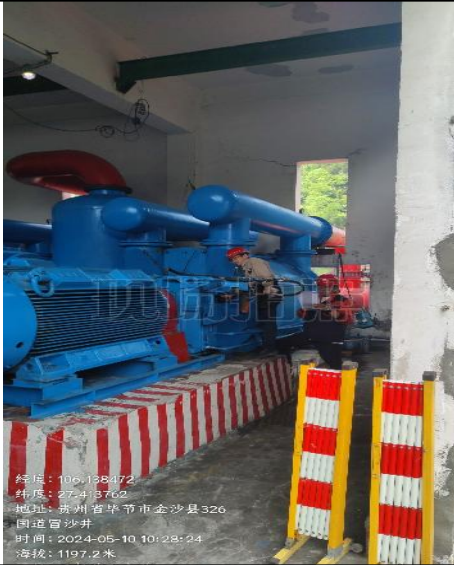
| | 贵州林华矿业有限公司(煤矿用水环真空泵7M75) | DAJC-7M75001-2024 | 2024-06-02 | 合格 | <p>经度: 106.138472<br/>纬度: 27.413702<br/>地址: 贵州省毕节市金沙县326国道官沙井<br/>时间: 2024-05-10 10:28:24<br/>海拔: 1197.2米</p> | |

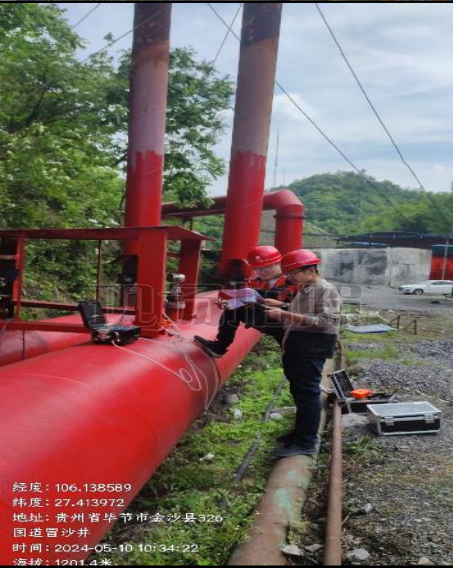
| | 贵州林华矿业有限公司(煤矿用水环真空泵7M75) | DAJC-7M75002-2024 | 2024-06-02 | 合格 | <p>经度: 106.138589<br/>纬度: 27.413972<br/>地址: 贵州省毕节市金沙县326国道官沙井<br/>时间: 2024-05-10 10:34:22<br/>海拔: 1201.4米</p> | |

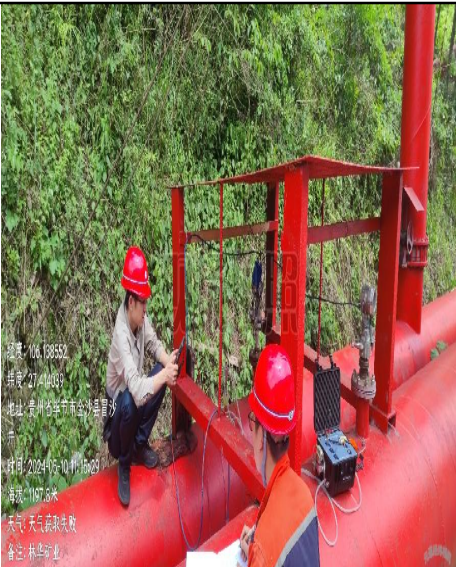
| | 贵州林华矿业有限公司(煤矿用水环真空泵7M75) | DAJC-7M75003-2024 | 2024-06-02 | 合格 | | |

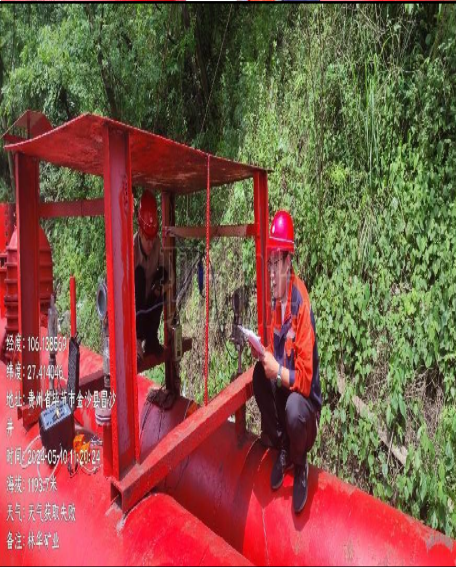
| | 贵州林华矿业有限公司(煤矿用水环真空泵7M75) | DAJC-7M75004-2024 | 2024-06-02 | 合格 | | |

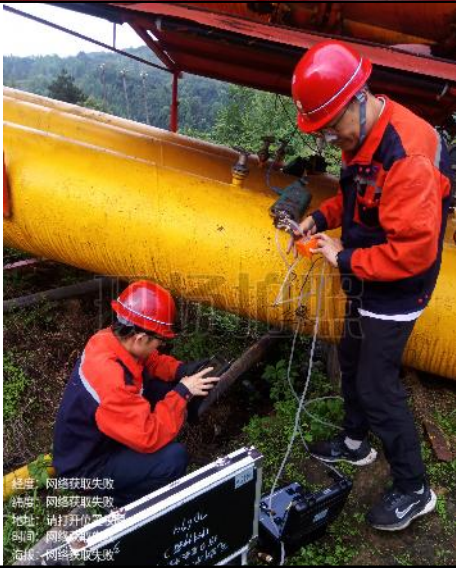
| | 贵州林华矿业有限公司(煤矿用水环真空泵7M75) | DAJC-7M75009-2024 | 2024-06-02 | 合格 | | |

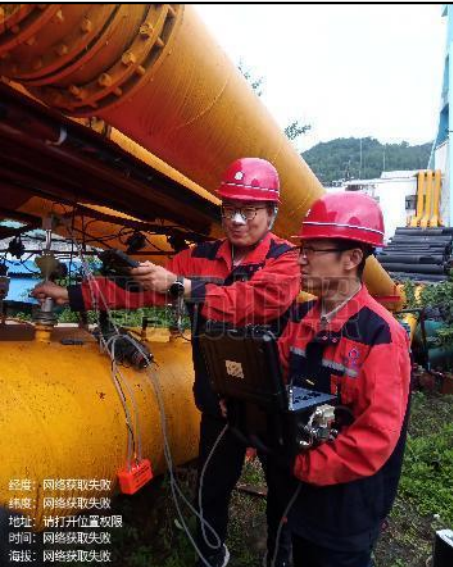
| | 贵州林华矿业有限公司(煤矿用水环真空泵7M75) | DAJC-7M75010-2024 | 2024-06-02 | 合格 | <p>经纬: 网络获取失败<br/>纬度: 网络获取失败<br/>地址: 请打开位置权限<br/>时间: 网络获取失败<br/>海拔: 网络获取失败</p> | |

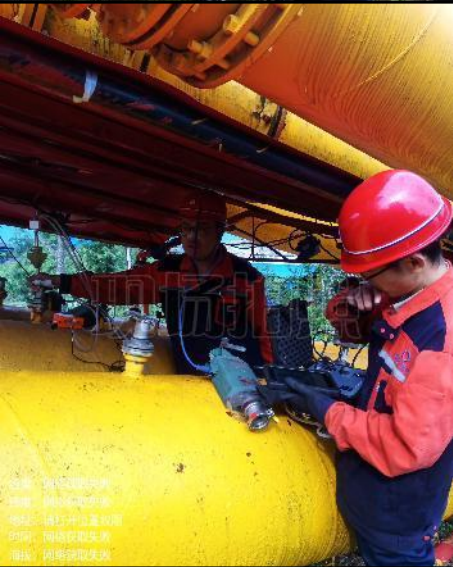
| | 贵州林华矿业有限公司(煤矿用水环真空泵7M75) | DAJC-7M75011-2024 | 2024-06-02 | 合格 | <p>经纬: 网络获取失败<br/>纬度: 网络获取失败<br/>地址: 请打开位置权限<br/>时间: 网络获取失败<br/>海拔: 网络获取失败</p> | |

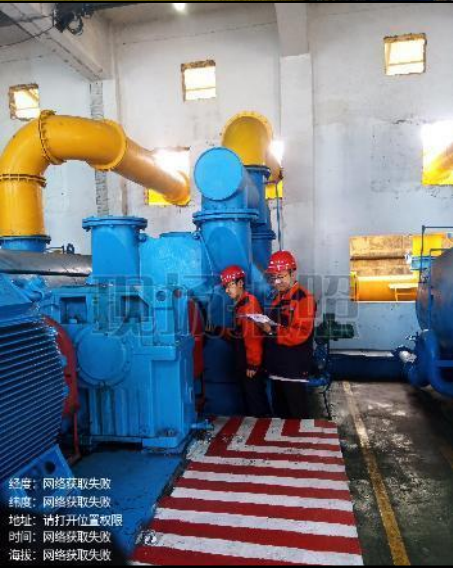
| | 贵州林华矿业有限公司(煤矿用水环真空泵7M75) | DAJC-7M75012-2024 | 2024-06-02 | 合格 | <p>经纬: 网络获取失败<br/>纬度: 网络获取失败<br/>地址: 请打开位置权限<br/>时间: 网络获取失败<br/>海拔: 网络获取失败</p> | |

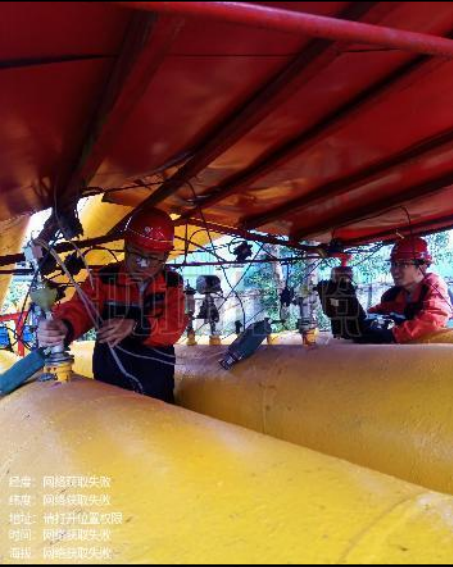
| | 贵州林华矿业有限公司(煤矿用水环真空泵7M75) | DAJC-7M75014-2024 | 2024-06-02 | 合格 | <p>经纬: 网络获取失败<br/>纬度: 网络获取失败<br/>地址: 请打开位置权限<br/>时间: 网络获取失败<br/>海拔: 网络获取失败</p> | |

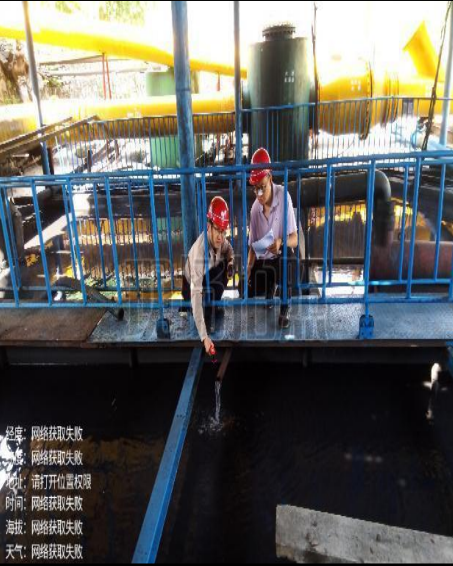
| | 贵州林华矿业有限公司(煤矿用水环真空泵7M75) | DAJC-7M75015-2024 | 2024-06-02 | 合格 | <p>经纬: 网络获取失败<br/>纬度: 网络获取失败<br/>地址: 请打开位置权限<br/>时间: 网络获取失败<br/>海拔: 网络获取失败<br/>天气: 网络获取失败</p> | |

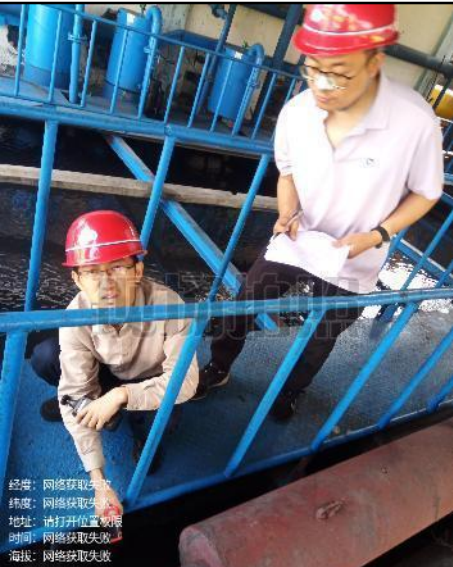
| | 贵州林华矿业有限公司(煤矿用水环真空泵7M75) | DAJC-7M75016-2024 | 2024-06-02 | 合格 | <p>经纬: 网络获取失败<br/>纬度: 网络获取失败<br/>地址: 请打开位置权限<br/>时间: 网络获取失败<br/>海拔: 网络获取失败</p> | | |

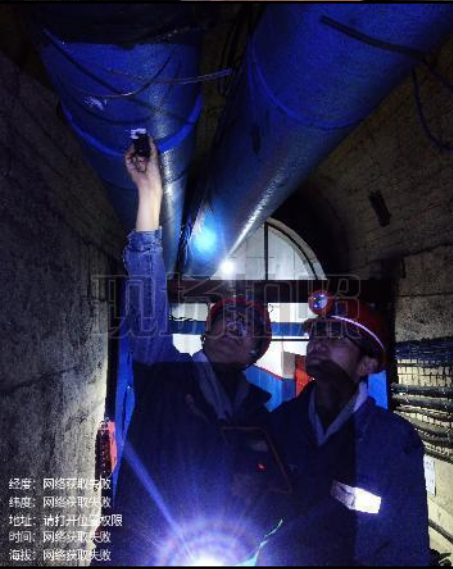
| | 贵州林华矿业有限公司(潜水电泵7MA01) | DAJC-7MA01012-2024 | 2024-06-02 | 合格 | <p>经纬: 网络获取失败<br/>纬度: 网络获取失败<br/>地址: 请打开位置权限<br/>时间: 网络获取失败<br/>海拔: 网络获取失败</p> | | |
