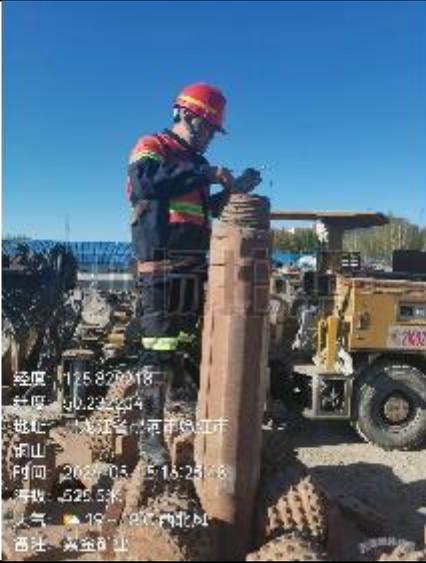
<p>经纬度 网络获取失败 纬度 网络获取失败 经度 网络获取失败 地址 网络获取失败 时间 网络获取失败 海拔 网络获取失败 天气 网络获取失败 备注 紫金矿业</p>		
5	紫金矿业建设有限公司嫩江多宝山分公司(金属非金属矿山机械部件无损探伤7F10)	DAJC-7F10223-2024	2024-05-15	所检工件暴露部位经超声波探伤未发现超过Φ2mm当量平底孔缺陷。

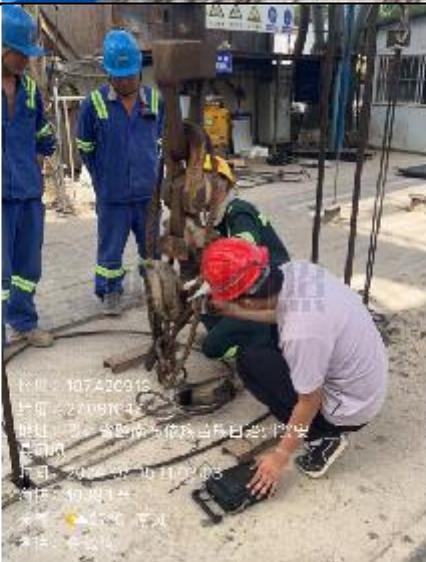
<p>探度: 107.420720 探厚: 27.080925 地址: 贵州省安顺市西秀区黄果树镇 井口01 日期: 2024-07-15 10:43:4 海拔: 1031.3米 天气: 27°C 晴 备注: 金诚信</p>		
11	金诚信矿业管理股份有限公司瓮安分公司(金属非金属矿山机械部件无损探伤7F10)	DAJC-7F10359-2024	2024-07-15	所检工件暴露部位经超声波探伤未发现超过 Φ 2mm当量平底孔缺陷。

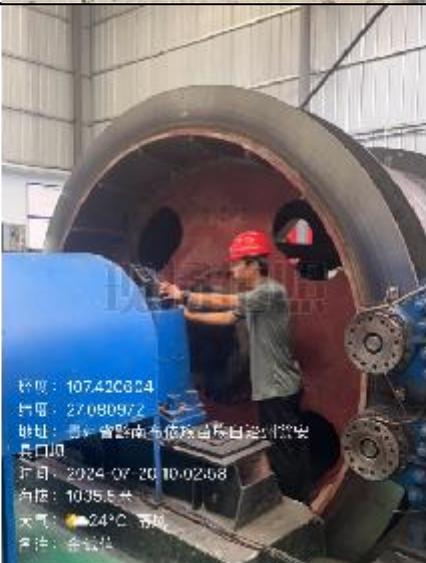
<p>探度: 107.420315 探厚: 27.08104 地址: 贵州省安顺市西秀区黄果树镇 井口01 日期: 2024-07-15 10:08 海拔: 1031.3米 天气: 27°C 晴 备注: 金诚信</p>		
12	金诚信矿业管理股份有限公司瓮安分公司(金属非金属矿山机械部件无损探伤7F10)	DAJC-7F10360-2024	2024-07-20	所检工件暴露部位经超声波探伤未发现超过 Φ 2mm当量平底孔缺陷。

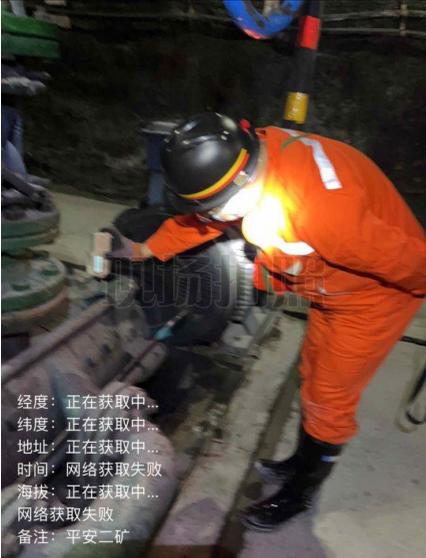
<p>经度: 正在获取中... 纬度: 正在获取中... 地址: 正在获取中... 时间: 网络获取失败 海拔: 正在获取中... 网络获取失败 备注: 平安二矿</p>		
15	贵州政立矿业有限公司开阳县金中镇平安磷矿二矿(金属非金属地下矿山主排水泵7F13)	DAJC-7F13429~432-2024	2024-03-17	综合判定该泵房4台水泵均合格。

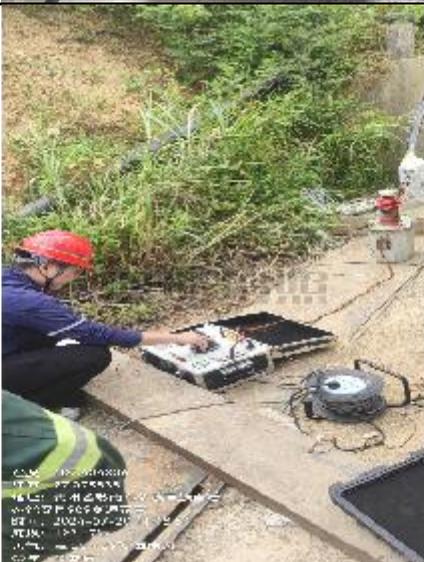
<p>经度: 正在获取中 纬度: 正在获取中... 地址: 正在获取中... 时间: 网络获取失败 海拔: 正在获取中... 网络获取失败 备注: 沙坝土矿2024.07.24</p>
17	金诚信矿业管理股份有限公司瓮安分公司(矿用电力电缆7F16)	DAJC-7F161454~1455-2024	2024-07-20	合格

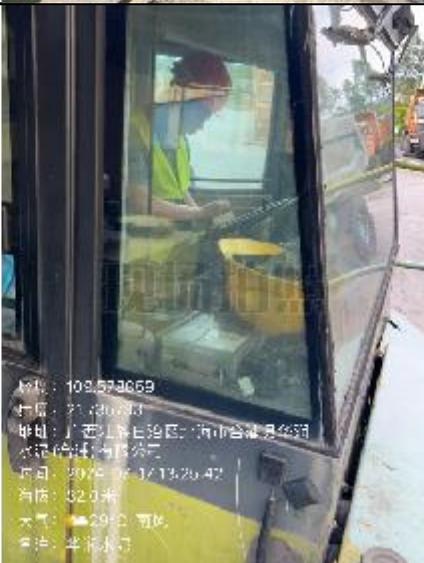
<p>经度: 正在获取中 纬度: 正在获取中... 地址: 正在获取中... 时间: 正在获取中... 海拔: 正在获取中... 网络获取失败 备注: 瓮安分公司2024.07.20</p>
18	华润水泥(合浦)有限公司(矿用自卸汽车7F32)	DAJC-7F32220-2024	2024-07-17	综合判定该矿用自卸汽车合格。

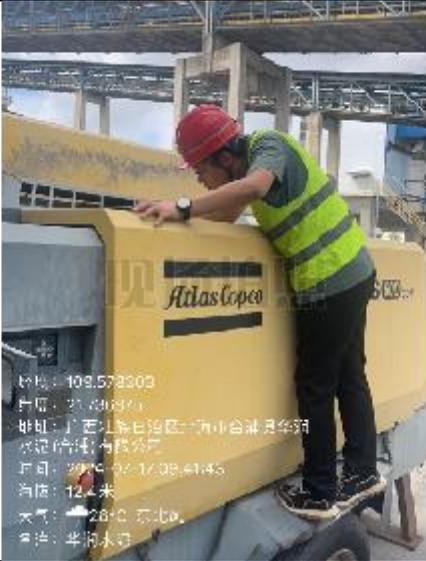
<p> 经纬：正在加载中... 名称：正在加载中... 地址：正在加载中... 日期：2024-07-18 15:09:09 海拔：正在加载中... 天气：20°C 东北风 备注：华润水泥 </p>		
26	华润水泥（合浦）有限公司 （金属非金属矿山移动式空气压缩机7F50）	DAJC-7F50029-2024	2024-07-17	综合判定 该空气压缩机合格。

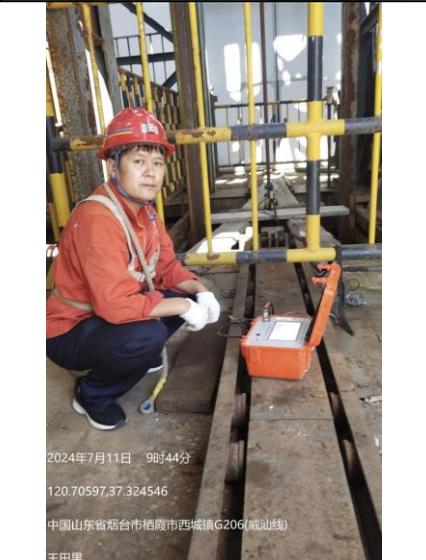
<p> 经纬：109.572303 名称：20240817 地址：广西壮族自治区梧州市合浦县华新镇 华润水泥（合浦）有限公司 日期：2024-07-17 08:41:45 海拔：12.4米 天气：28°C 东北风 备注：华润水泥 </p>		
27	山东五彩龙投资有限公司（钢丝绳（缆）在线无损检测7F61）	DAJC-7F61410~413-2024	2024-07-11	所检钢丝绳符合 MT/T970-2005的要求
