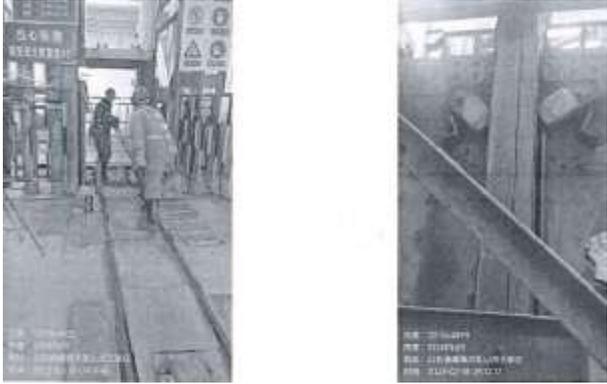
4	山东金洲矿业集团有限公司宋家庄矿区(金属非金属矿山竖井提升系统防坠器7F04)	DAJC-7F04031~034-2023	2023-2-18	综合判定该防坠器合格

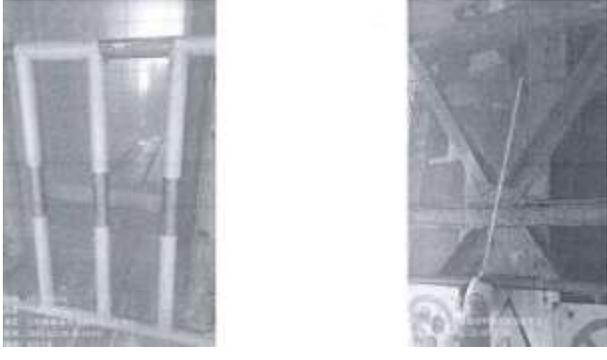
6	青岛金星矿业股份有限公司(金属非金属矿山竖井提升系统防坠器 7F04)	DAJC-7F04043~045-2023	2023-2-25	合格

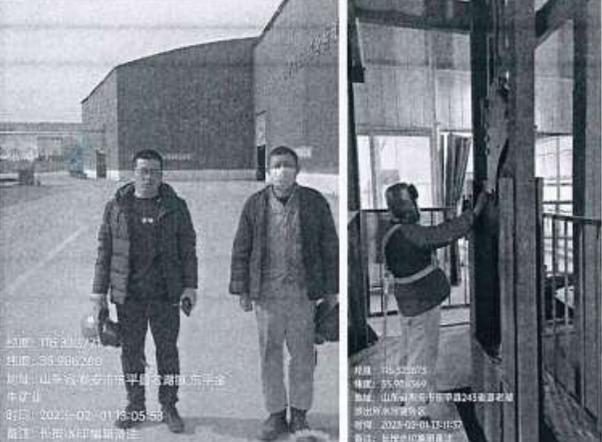
<p>         检测: 119950104          仪器: 57410320          地址: 山东省烟台市莱州市莱金路93号三山岛          东奥金生矿业          时间: 2023-02-04 07:17:59       </p> <p>         检测: 119949216          仪器: 37409779          地址: 山东省烟台市莱州市莱金路93号三山岛          东奥金生矿业          时间: 2023-02-04 10:11:37       </p>
16	东平金牛矿业有限公司(机械部件无损检测 7F10)	DAJC-7F10040-2023	2023-2-1	符合标准要求

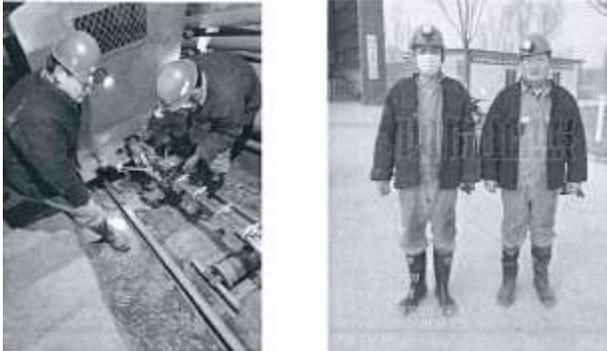
序号	报告名称	报告编号	检测检验时间	报告结论	现场勘验影像资料
17	东平金牛矿业有限公司(机械部件无损检测 7F10)	DAJC-7F10041~042-2023	2023-2-7	符合标准要求

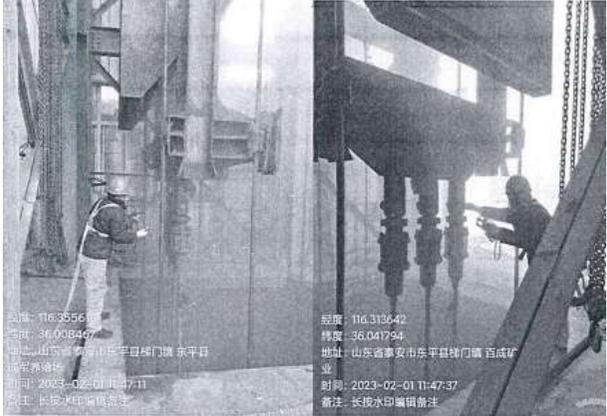
18	东平百成矿业有限公司(机械部件无损检测 7F10)	DAJC-7F10043~045-2023	2023-2-1	符合标准要求

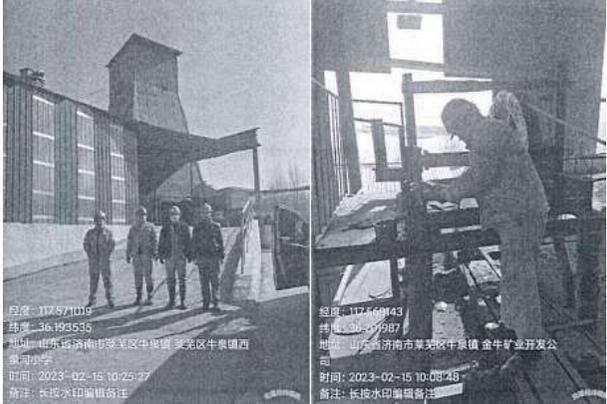
19	济南市莱芜金牛矿业开发公司(机械部件无损检测 7F10)	DAJC-7F10054~055-2023	2023-2-15	符合标准要求

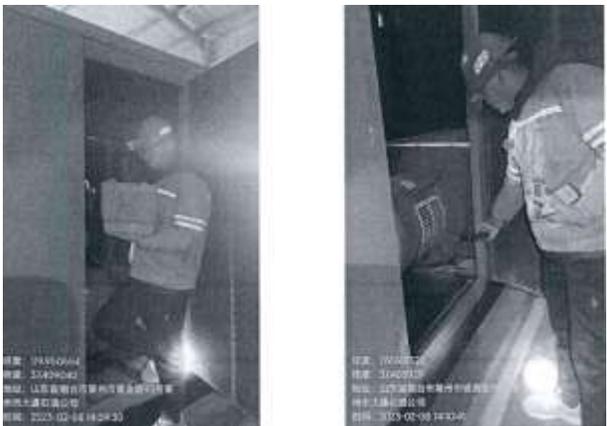
<p>         报告: 20230225-014          检测: 21/000703          地址: 山东青岛即墨市金山镇金山          村路 1023-02-25 10:01:11          海拔: 157.2米       </p> <p>         报告: 202310010          检测: 51032757          地址: 山东青岛即墨市金山镇金山          村路 2023-02-25 08:44:21          海拔: 162.9米       </p>
21	中煤第五建设有限公司第三工程处三山岛项目部(金属非金属矿山固定式空气压缩机 7F11)	DAJC-7F11030~033-2023	2023-2-8	综合判定该空气压缩机合格

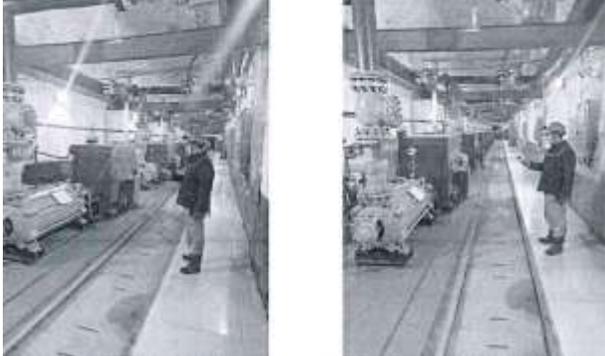
序号	报告名称	报告编号	检测检验时间	报告结论	现场勘验影像资料
22	山东金莱矿业有限公司(金属非金属地下矿山主排水系统 7F12)	DAJC-7F12009-2023	2023-2-11	综合判定该主排水系统合格

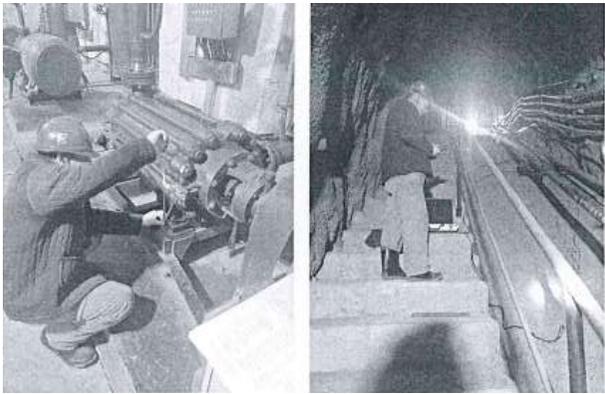
23	山东金洲矿业集团有限公司宋家庄矿区(金属非金属地下矿山主排水系统 7F12)	DAJC-7F12012-2023	2023-2-16	综合判定该主排水系统合格

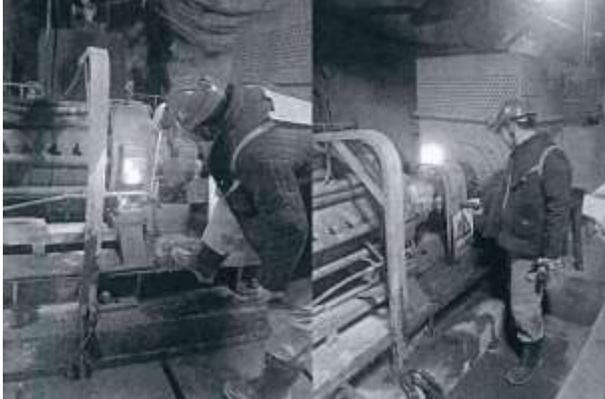
24	山东黄金矿业(莱西)有限公司(金属非金属地下矿山主排水系统 7F12)	DAJC-7F12016~017-2023	2023-2-24	综合判定该主排水系统合格

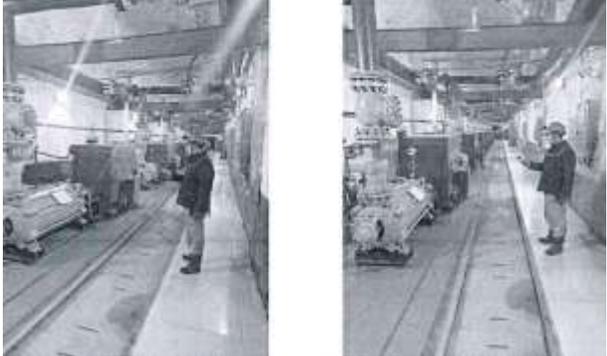
序号	报告名称	报告编号	检测检验时间	报告结论	现场勘验影像资料
25	山东金莱矿业有限公司(金属非金属地下矿山主排水系统(主排水泵)7F13)	DAJC-7F13041~048-2023	2023-2-11	综合判定该泵房所检水泵合格

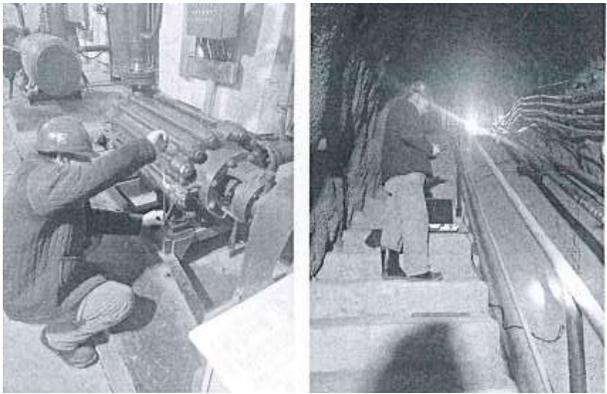
26	山东金洲矿业集团有限公司宋家庄矿区(金属非金属地下矿山主排水系统(主排水泵)7F13)	DAJC-7F13058~060-2023	2023-2-19	综合判定该泵房所检水泵合格

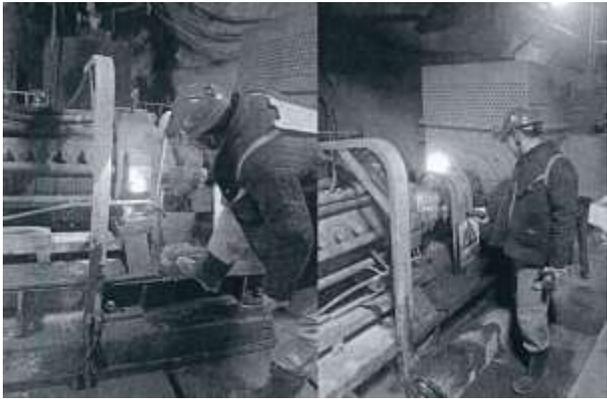
27	山东黄金矿业(莱西)有限公司(金属非金属地下矿山主排水系统(主排水泵)7F13)	DAJC-7F13071~076-2023	2023-2-24	综合判定该泵房所检水泵合格

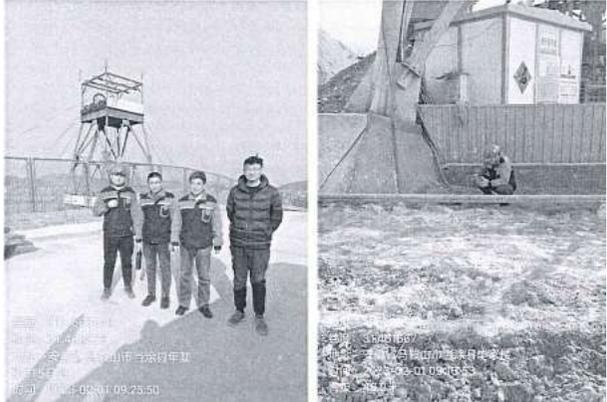
序号	报告名称	报告编号	检测检验时间	报告结论	现场勘验影像资料
52	中煤第五建设有限公司马鞍山分公司钟九铁矿(矿用接装置 7F24)	DAJC-7F24009-2023	2023-2-1	合格

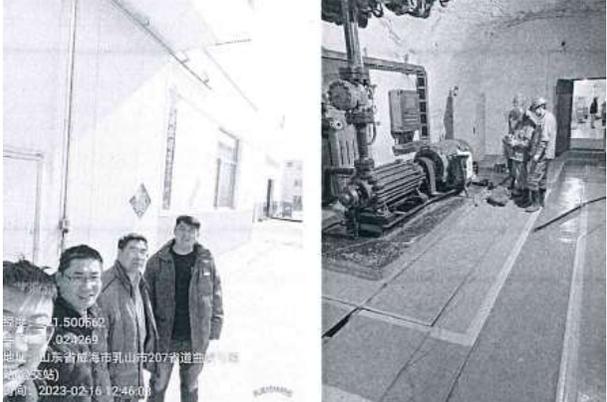
53	山东金洲矿业集团有限公司宋家庄矿区(矿用接装置 7F24)	DAJC-7F24012-2023	2023-2-16	合格

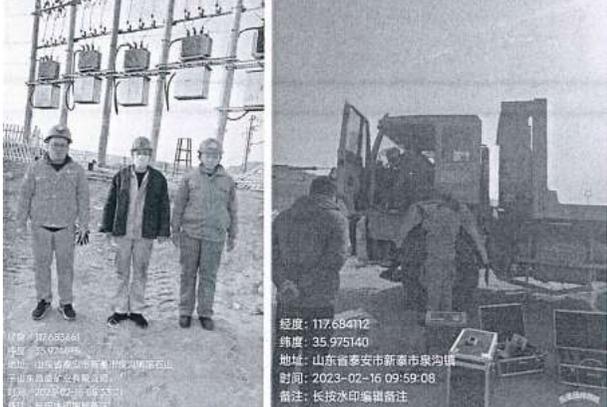
54	山东昌盛矿业有限公司(矿用自卸汽车 7F32)	DAJC-7F32003-2023	2023-2-16	合格

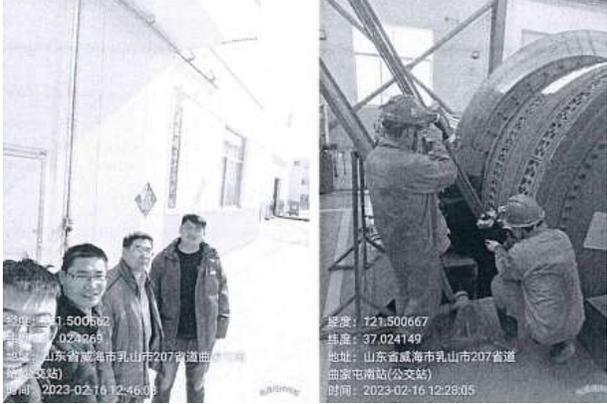
<p>经纬度: 119.663323  纬度: 37.009143  地址: 山东省烟台市莱州市山东金莱矿业有限公司  时间: 2023-02-13 10:04:26</p> <p>经纬度: 119.665299  纬度: 37.009163  地址: 山东省烟台市莱州市山东金莱矿业有限公司  时间: 2023-02-13 10:04:46</p>
58	山东金洲矿业集团有限公司宋家庄矿区(钢丝绳在线无损检测 7F61)	DAJC-7F61026~027-2023	2023-2-16	符合 MT/T970-2005 要求

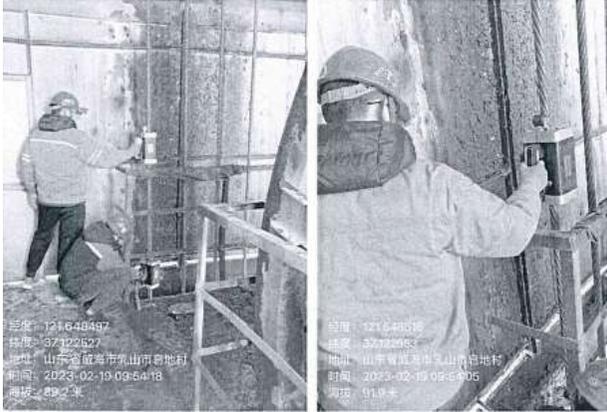
序号	报告名称	报告编号	检测检验时间	报告结论	现场勘验影像资料
59	山东金洲矿业集团有限公司金青顶矿区(钢丝绳在线无损检测 7F61)	DAJC-7F61028~030-2023	2023-2-19	符合 MT/T970-2005 要求

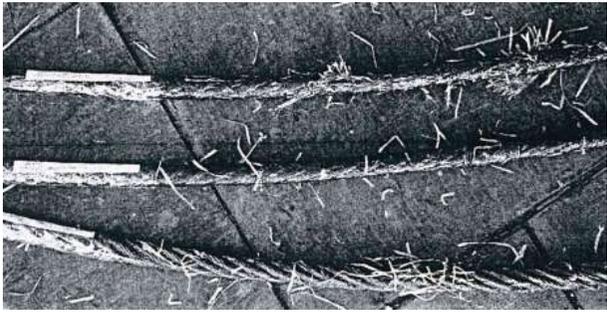
<p>经纬: 121.640397 经度: 37.122527  地址: 山东省威海市荣成市桑村  时间: 2023-02-19 09:54:18  海拔: 89.23m</p> <p>经纬: 121.640396 经度: 37.122527  地址: 山东省威海市荣成市桑村  时间: 2023-02-19 09:54:06  海拔: 91.83m</p>
60	山东黄金矿业(玲珑)有限公司东风分矿(矿用钢丝绳 7F38)	DAJC-7F38099-2023	2023-2-2	合格

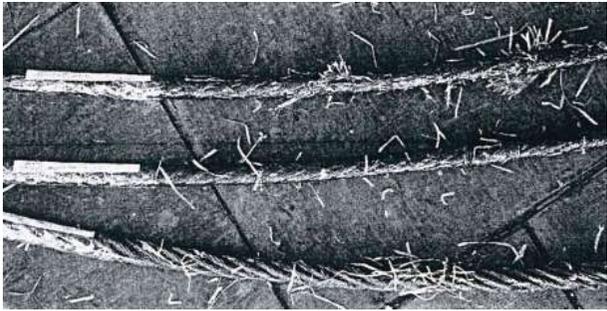
61	山东黄金矿业(玲珑)有限公司九曲分矿(矿用钢丝绳 7F38)	DAJC-7F38100-2023	2023-2-3	合格

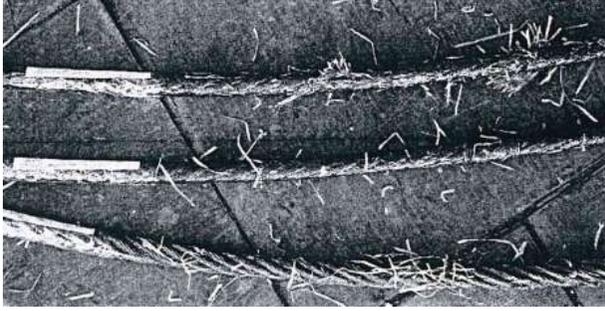
序号	报告名称	报告编号	检测检验时间	报告结论	现场勘验影像资料
62	山东黄金矿业(玲珑)有限公司九曲分矿(矿用钢丝绳 7F38)	DAJC-7F38101-2023	2023-2-4	合格

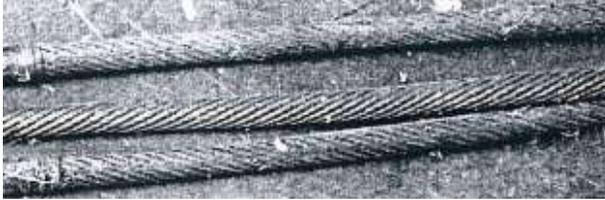
63	莱钢集团矿山建设有限公司(矿用钢丝绳 7F38)	DAJC-7F38110~112-2023	2023-2-1	合格

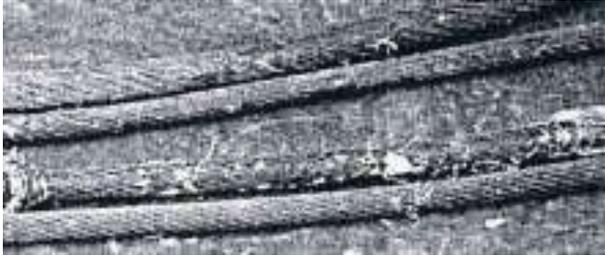
64	莱钢集团矿山建设有限公司(矿用钢丝绳 7F38)	DAJC-7F38113-2023	2023-2-2	合格

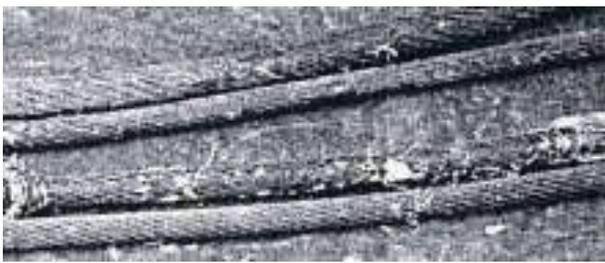
65	莱钢集团矿山建设有限公司(矿用钢丝绳 7F38)	DAJC-7F38114-2023	2023-2-2	所检样品不合格

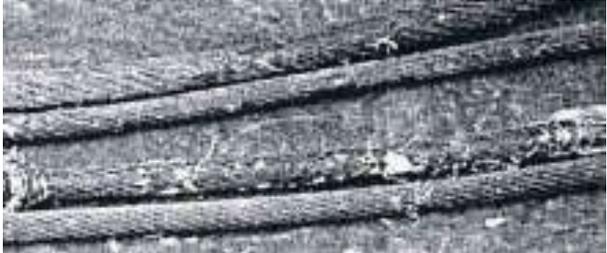
序号	报告名称	报告编号	检测检验时间	报告结论	现场勘验影像资料
66	莱钢集团矿山建设有限公司(矿用钢丝绳 7F38)	DAJC-7F38115~116-2023	2023-2-3	合格

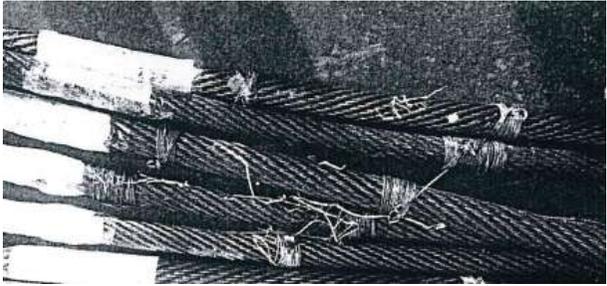
67	新城金矿采掘 2 组(矿用钢丝绳 7F38)	DAJC-7F38127~128-2023	2023-2-4	合格

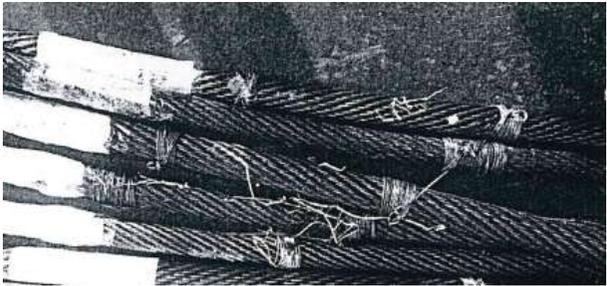
68	新城金矿采掘 2 组(矿用钢丝绳 7F38)	DAJC-7F38129~130-2023	2023-2-5	合格

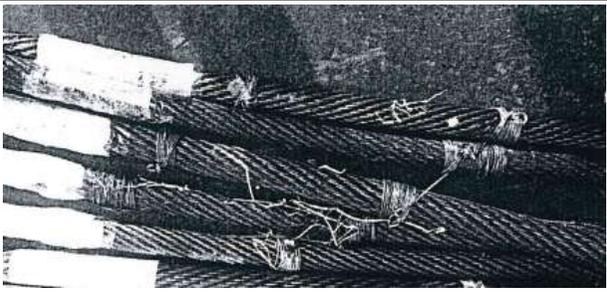
69	新城金矿采掘 2 组(矿用钢丝绳 7F38)	DAJC-7F38131~133-2023	2023-2-6	合格

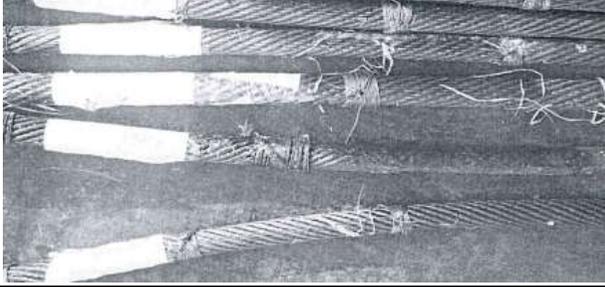
序号	报告名称	报告编号	检测检验时间	报告结论	现场勘验影像资料
70	新城金矿采掘 2 组 (矿用钢丝绳 7F38)	DAJC-7F38134~135-2023	2023-2-7	合格

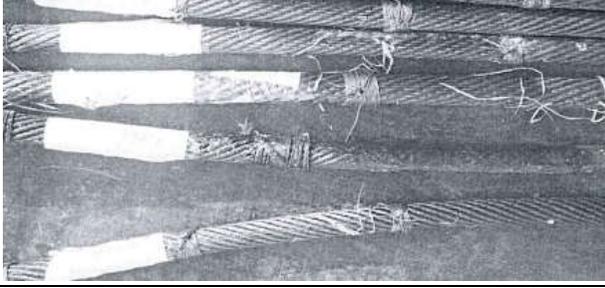
71	新城金矿采掘 2 组 (矿用钢丝绳 7F38)	DAJC-7F38136~137-2023	2023-2-8	合格

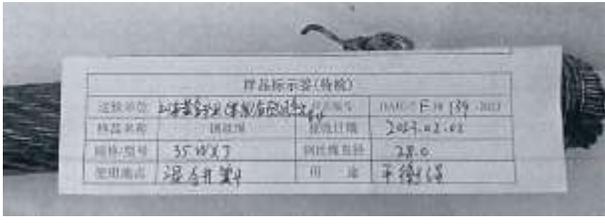
72	山东黄金矿业(莱州)有限公司焦家金矿 (矿用钢丝绳 7F38)	DAJC-7F38139-2023	2023-2-9	合格

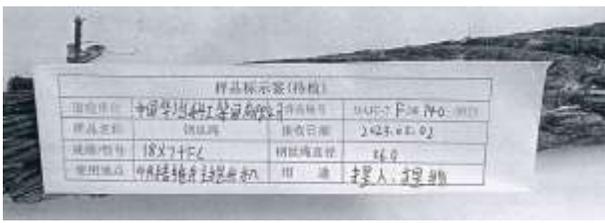
73	中国华冶科工集团有限公司(瑞海) (矿用钢丝绳 7F38)	DAJC-7F38140-2023	2023-2-7	合格

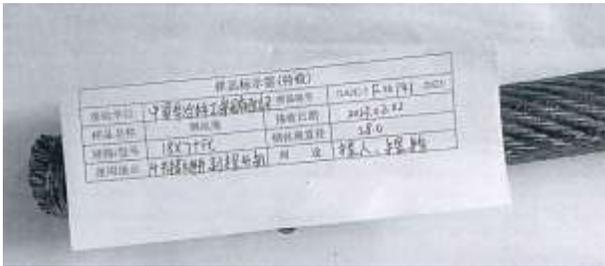
序号	报告名称	报告编号	检测检验时间	报告结论	现场勘验影像资料
74	中国华冶科工集团有限公司(瑞海)(矿用钢丝绳7F38)	DAJC-7F38141-2023	2023-2-8	合格

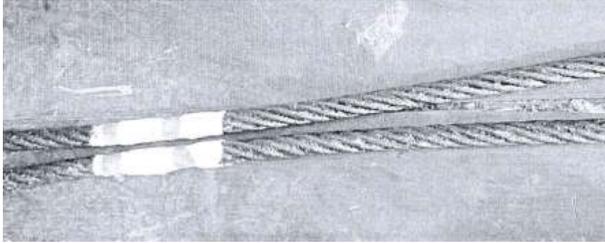
75	山东黄金矿业(玲珑)有限公司九曲分矿(矿用钢丝绳7F38)	DAJC-7F38145-2023	2023-2-10	合格

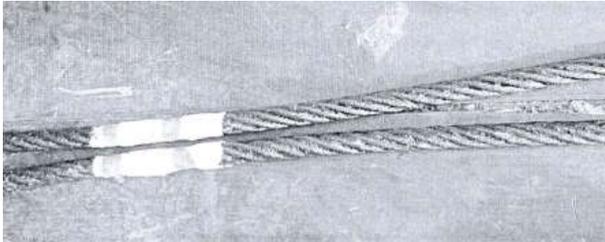
76	山东黄金矿业(玲珑)有限公司九曲分矿(矿用钢丝绳7F38)	DAJC-7F38146-2023	2023-2-11	合格

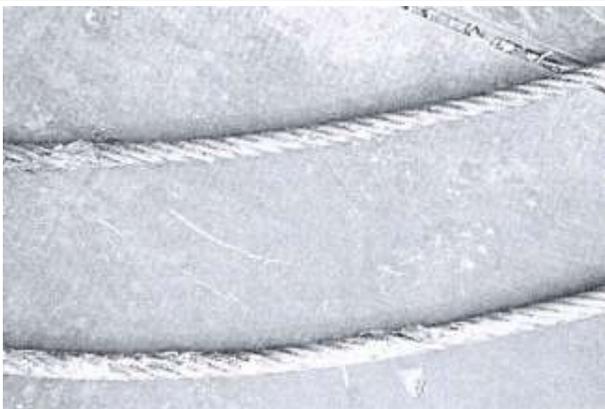
77	山东黄金矿业(玲珑)有限公司灵山分矿(矿用钢丝绳7F38)	DAJC-7F38147~148-2023	2023-2-12	合格

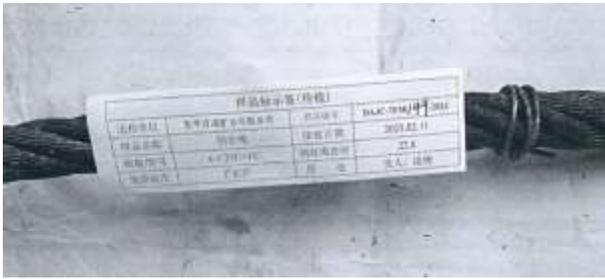
序号	报告名称	报告编号	检测检验时间	报告结论	现场勘验影像资料
78	东平百成矿业有限公司(矿用钢丝绳 7F38)	DAJC-7F38149-2023	2023-2-14	合格

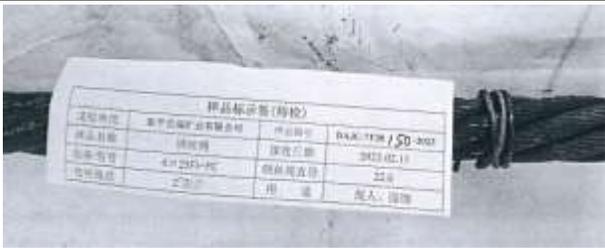
79	东平百成矿业有限公司(矿用钢丝绳 7F38)	DAJC-7F38150-2023	2023-2-15	合格

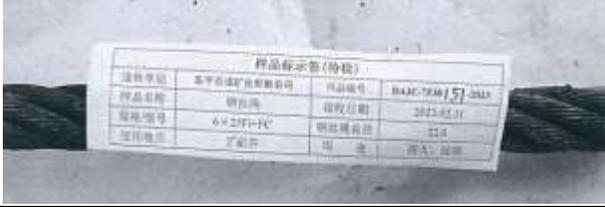
80	东平百成矿业有限公司(矿用钢丝绳 7F38)	DAJC-7F38151-2023	2023-2-16	合格

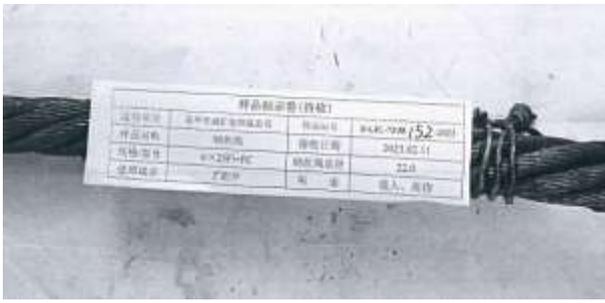
81	东平百成矿业有限公司(矿用钢丝绳 7F38)	DAJC-7F38152-2023	2023-2-17	合格

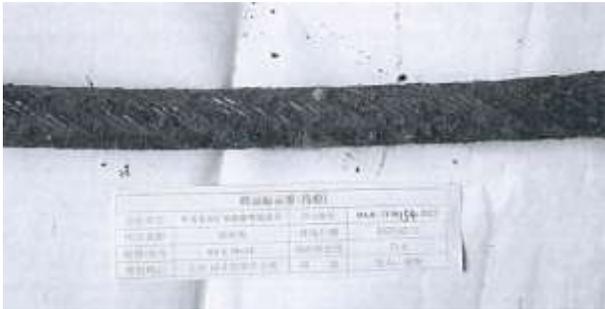
序号	报告名称	报告编号	检测检验时间	报告结论	现场勘验影像资料
82	青岛金星矿业股份有限公司(矿用钢丝绳 7F38)	DAJC-7F38154-2023	2023-2-13	合格

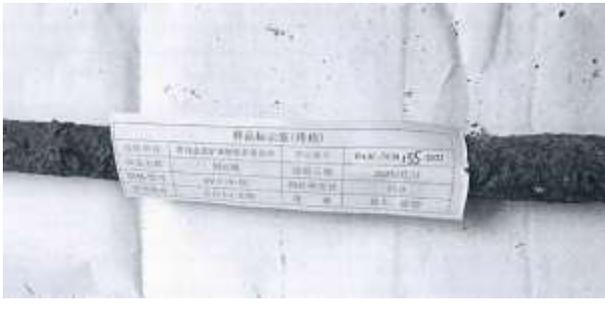
83	青岛金星矿业股份有限公司(矿用钢丝绳 7F38)	DAJC-7F38155-2023	2023-2-13	合格

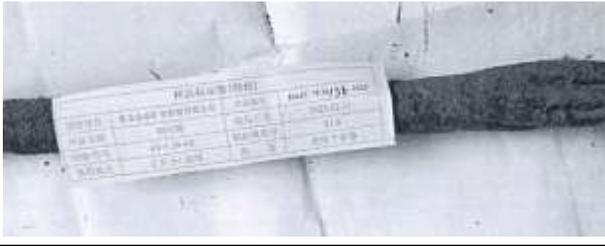
84	青岛金星矿业股份有限公司(矿用钢丝绳 7F38)	DAJC-7F38156-2023	2023-2-13	合格

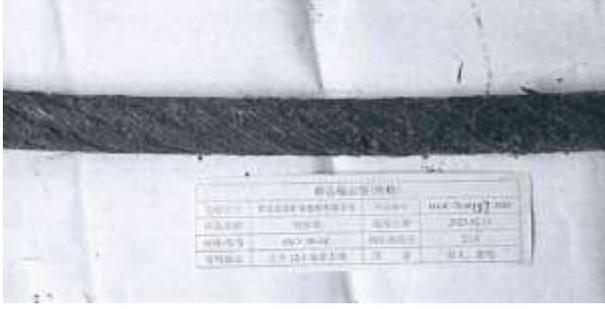
85	青岛金星矿业股份有限公司(矿用钢丝绳 7F38)	DAJC-7F38157-2023	2023-2-14	合格

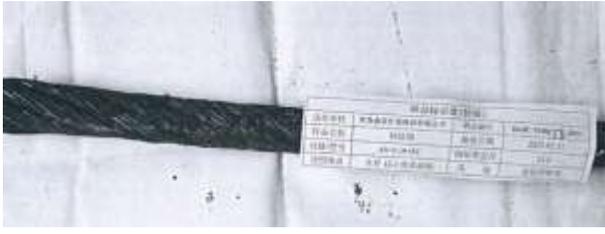
序号	报告名称	报告编号	检测检验时间	报告结论	现场勘验影像资料
86	青岛金星矿业股份有限公司(矿用钢丝绳 7F38)	DAJC-7F38158-2023	2023-2-14	合格

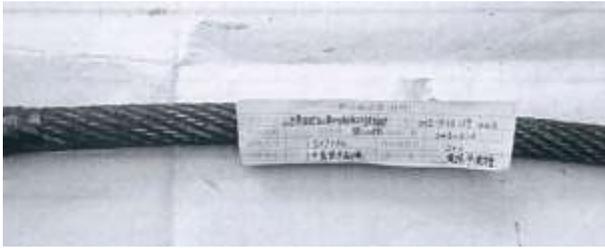
87	山东黄金矿业(莱州)有限公司焦家金矿(矿用钢丝绳 7F38)	DAJC-7F38159-2023	2023-2-15	合格

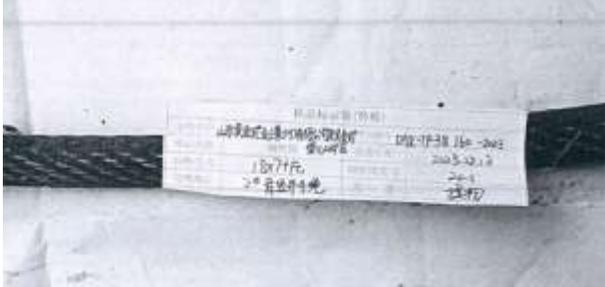
88	山东黄金矿业(莱州)有限公司焦家金矿(矿用钢丝绳 7F38)	DAJC-7F38160-2023	2023-2-16	合格

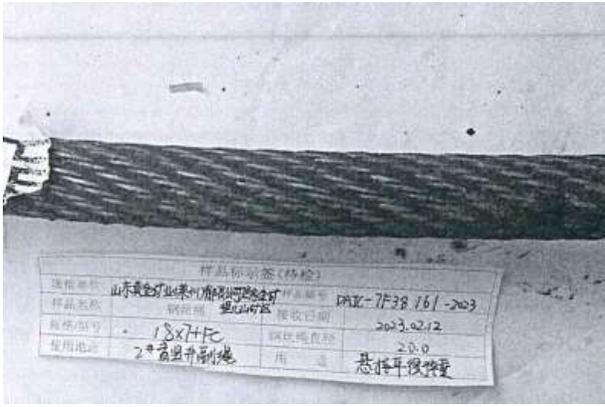
89	山东黄金矿业(莱州)有限公司焦家金矿(矿用钢丝绳 7F38)	DAJC-7F38161-2023	2023-2-17	合格

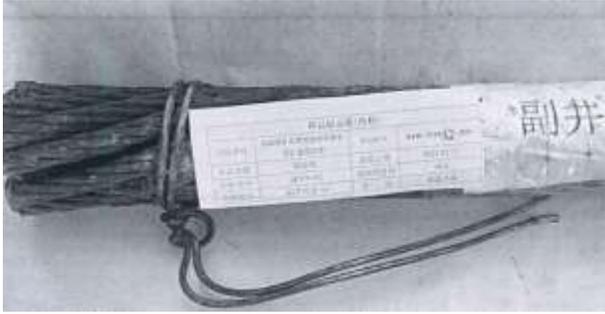
序号	报告名称	报告编号	检测检验时间	报告结论	现场勘验影像资料
90	金诚信矿业管理股份有限公司汇金项目部(矿用钢丝绳 7F38)	DAJC-7F38162-2023	2023-2-19	合格

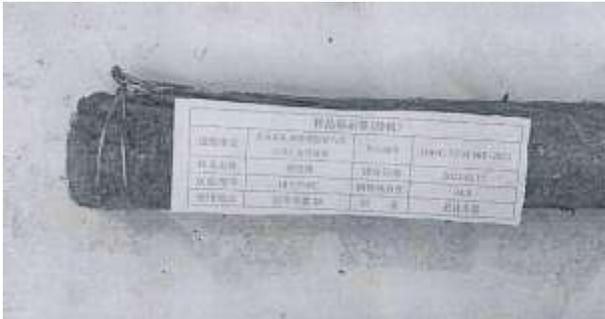
91	金诚信矿业管理股份有限公司汇金项目部(矿用钢丝绳 7F38)	DAJC-7F38163-2023	2023-2-20	合格

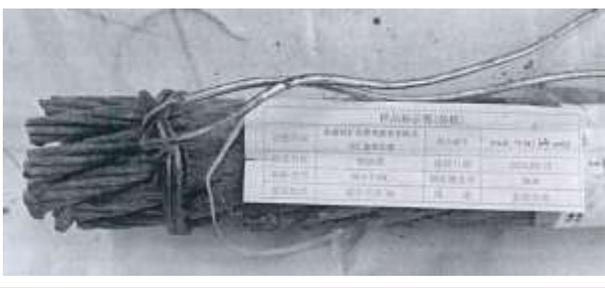
92	金诚信矿业管理股份有限公司汇金项目部(矿用钢丝绳 7F38)	DAJC-7F38164-2023	2023-2-20	合格

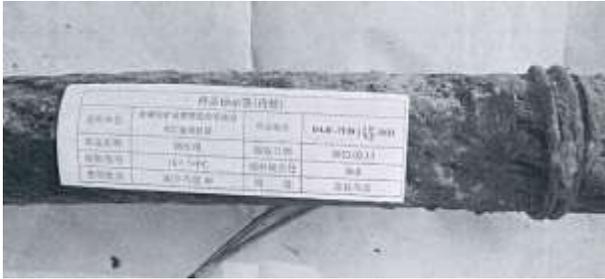
93	金诚信矿业管理股份有限公司汇金项目部(矿用钢丝绳 7F38)	DAJC-7F38165-2023	2023-2-20	合格

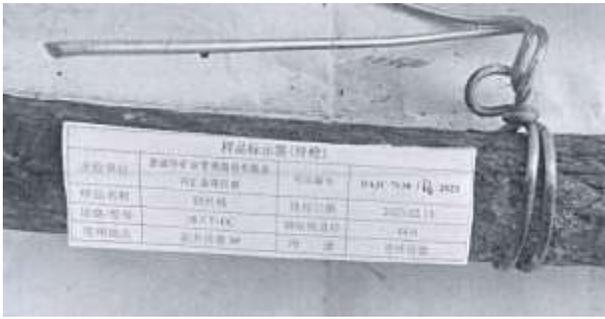
序号	报告名称	报告编号	检测检验时间	报告结论	现场勘验影像资料
94	金诚信矿业管理股份有限公司汇金项目部(矿用钢丝绳 7F38)	DAJC-7F38166-2023	2023-2-21	合格

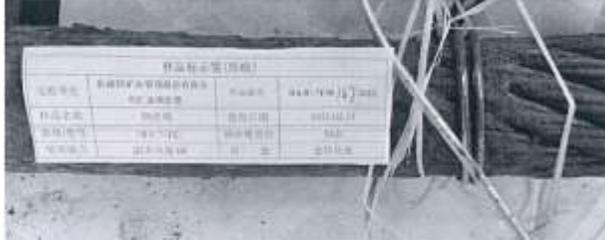
95	金诚信矿业管理股份有限公司汇金项目部(矿用钢丝绳 7F38)	DAJC-7F38167-2023	2023-2-21	合格

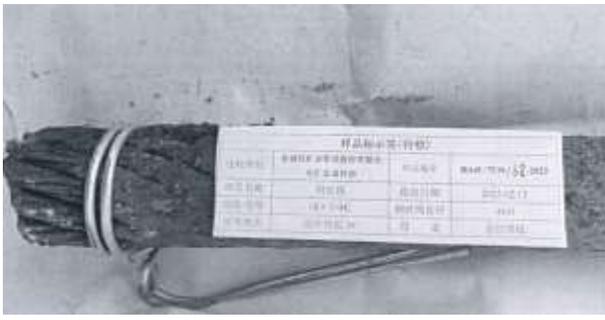
96	金诚信矿业管理股份有限公司汇金项目部(矿用钢丝绳 7F38)	DAJC-7F38168-2023	2023-2-17	合格

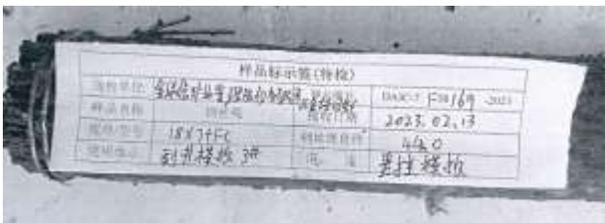
97	金诚信矿业管理股份有限公司汇金项目部(矿用钢丝绳 7F38)	DAJC-7F38169-2023	2023-2-17	合格

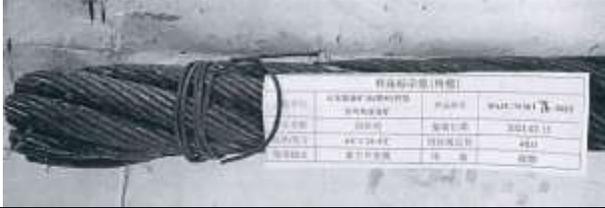
序号	报告名称	报告编号	检测检验时间	报告结论	现场勘验影像资料
98	山东黄金矿业(莱州)有限公司焦家金矿(矿用钢丝绳7F38)	DAJC-7F38176-2023	2023-2-18	合格

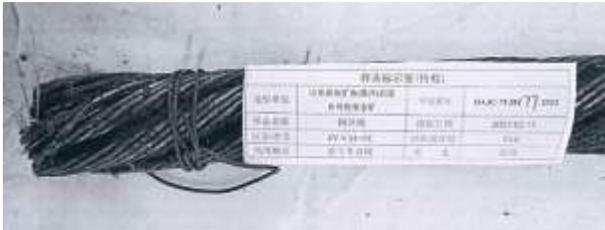
99	山东黄金矿业(莱州)有限公司焦家金矿(矿用钢丝绳7F38)	DAJC-7F38177-2023	2023-2-19	合格

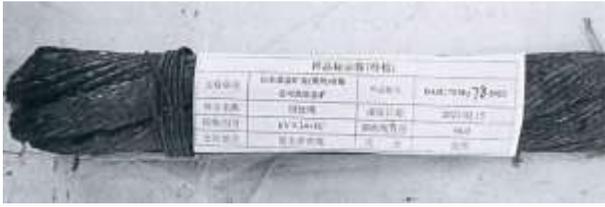
100	山东黄金矿业(莱州)有限公司焦家金矿(矿用钢丝绳7F38)	DAJC-7F38178-2023	2023-2-21	合格

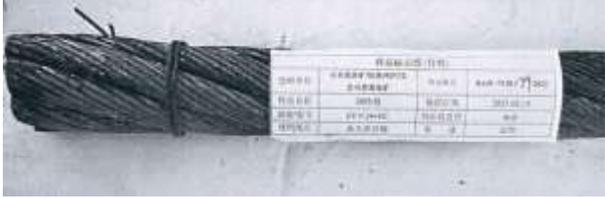
101	山东黄金矿业(莱州)有限公司焦家金矿(矿用钢丝绳7F38)	DAJC-7F38179-2023	2023-2-21	合格

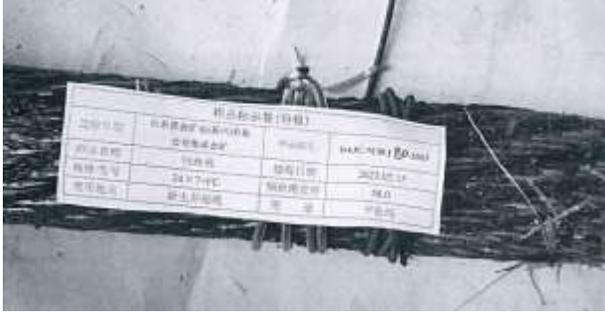
102	山东黄金矿业(莱州)有限公司焦家金矿(矿用钢丝绳7F38)	DAJC-7F38180-2023	2023-2-22	合格

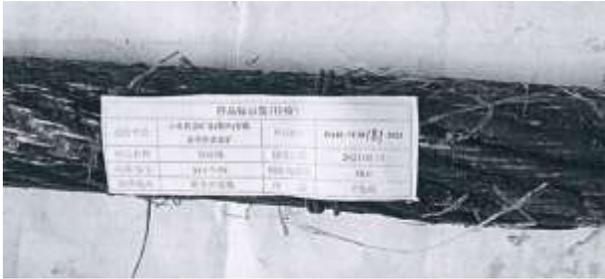
序号	报告名称	报告编号	检测检验时间	报告结论	现场勘验影像资料
103	山东黄金矿业(莱州)有限公司焦家金矿(矿用钢丝绳7F38)	DAJC-7F38181-2023	2023-2-23	合格

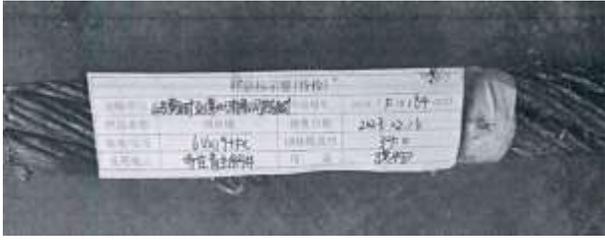
104	山东黄金矿业(莱州)有限公司焦家金矿(矿用钢丝绳7F38)	DAJC-7F38184-2023	2023-2-18	合格

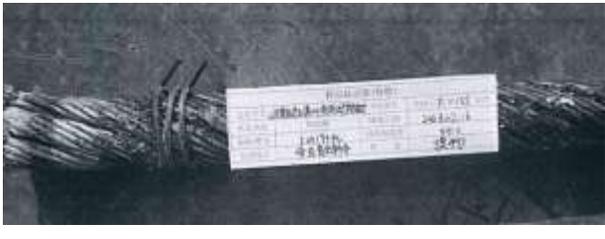
105	山东黄金矿业(莱州)有限公司焦家金矿(矿用钢丝绳7F38)	DAJC-7F38185-2023	2023-2-18	合格

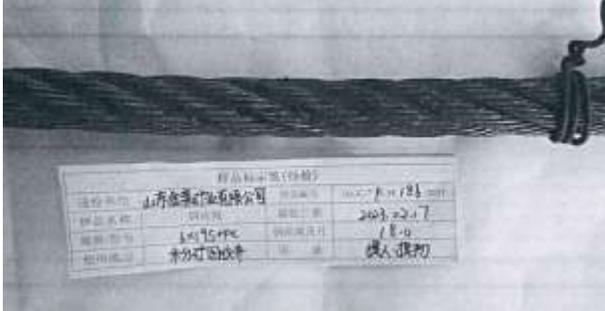
106	山东金莱矿业有限公司(矿用钢丝绳7F38)	DAJC-7F38186-2023	2023-2-20	合格

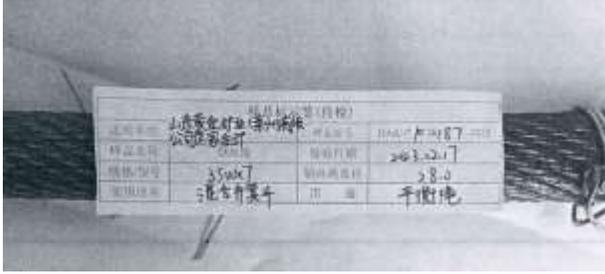
序号	报告名称	报告编号	检测检验时间	报告结论	现场勘验影像资料
107	山东黄金矿业(莱州)有限公司焦家金矿(矿用钢丝绳7F38)	DAJC-7F38187-2023	2023-2-22	合格

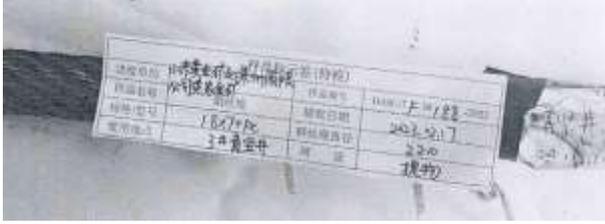
108	山东黄金矿业(莱州)有限公司焦家金矿(矿用钢丝绳7F38)	DAJC-7F38188-2023	2023-2-25	合格

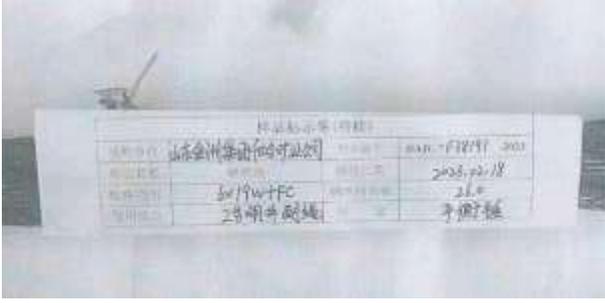
109	山东金洲集团千岭矿业有限公司(矿用钢丝绳7F38)	DAJC-7F38191-2023	2023-2-19	合格

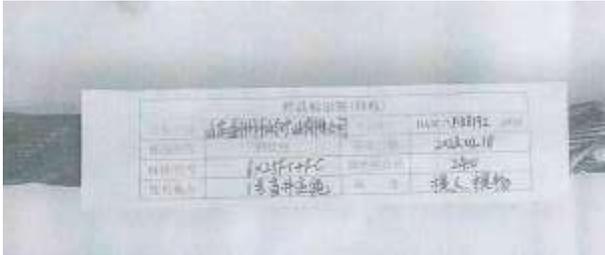
110	山东金洲集团千岭矿业有限公司(矿用钢丝绳7F38)	DAJC-7F38192-2023	2023-2-19	合格

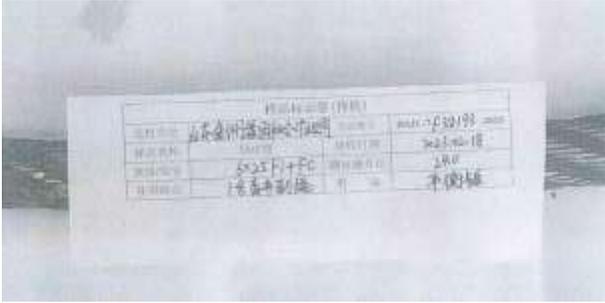
序号	报告名称	报告编号	检测检验时间	报告结论	现场勘验影像资料
111	山东金洲集团千岭矿业有 限公司(矿用钢丝绳 7F38)	DAJC-7F38193-2023	2023-2-19	合格

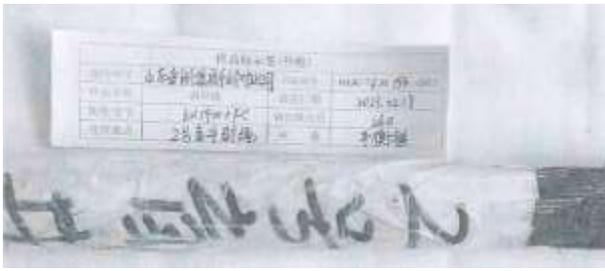
112	山东金洲集团千岭矿业有 限公司(矿用钢丝绳 7F38)	DAJC-7F38194-2023	2023-2-19	合格

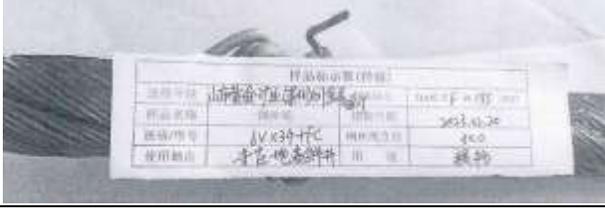
113	山东黄金矿业(莱州)有限 公司焦家金矿(矿用钢丝绳 7F38)	DAJC-7F38195-2023	2023-2-26	合格

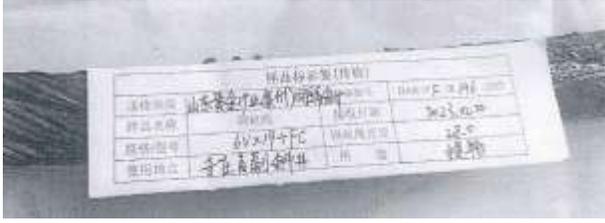
114	山东黄金矿业(莱州)有限 公司焦家金矿(矿用钢丝绳 7F38)	DAJC-7F38196-2023	2023-2-27	合格

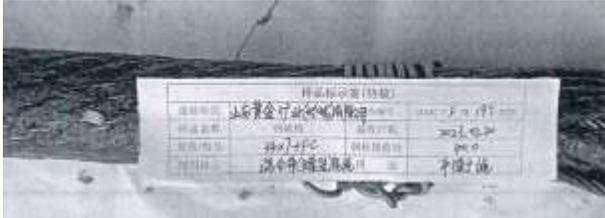
序号	报告名称	报告编号	检测检验时间	报告结论	现场勘验影像资料
115	山东黄金矿业(玲珑)有限公司东风分矿(矿用钢丝绳7F38)	DAJC-7F38197-2023	2023-2-24	合格

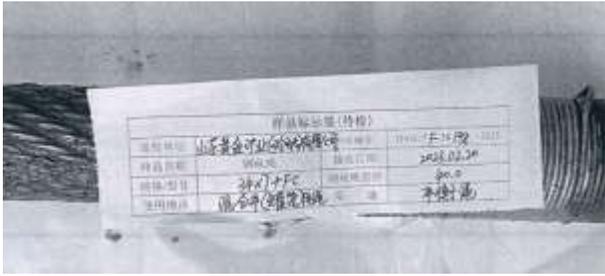
116	山东黄金矿业(玲珑)有限公司东风分矿(矿用钢丝绳7F38)	DAJC-7F38198-2023	2023-2-25	合格

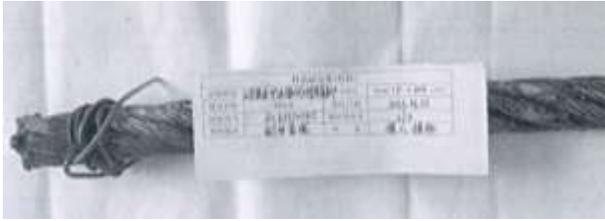
117	山东黄金矿业(莱州)有限公司焦家金矿(矿用钢丝绳7F38)	DAJC-7F38203-2023	2023-2-27	合格

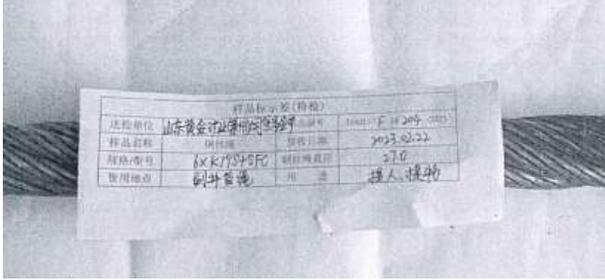
118	山东黄金矿业(莱州)有限公司焦家金矿(矿用钢丝绳7F38)	DAJC-7F38204-2023	2023-2-28	合格

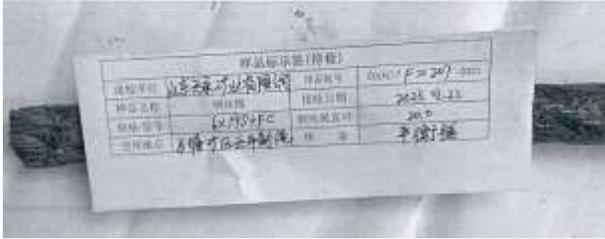
序号	报告名称	报告编号	检测检验时间	报告结论	现场勘验影像资料
119	山东天承矿业有限公司马塘矿区(矿用钢丝绳 7F38)	DAJC-7F38207-2023	2023-2-23	合格

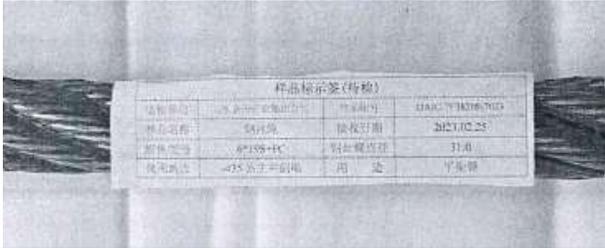
120	山东金洲矿业集团有限公司金青顶矿区(矿用钢丝绳 7F38)	DAJC-7F38208-2023	2023-2-28	合格

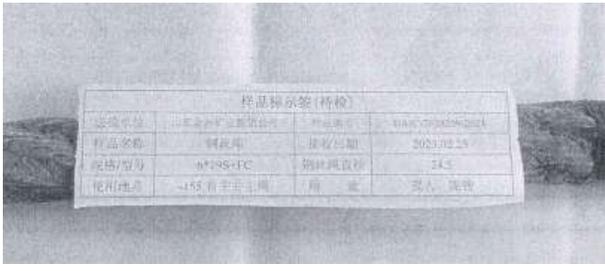
121	山东金洲矿业集团有限公司金青顶矿区(矿用钢丝绳 7F38)	DAJC-7F38209-2023	2023-2-27	合格

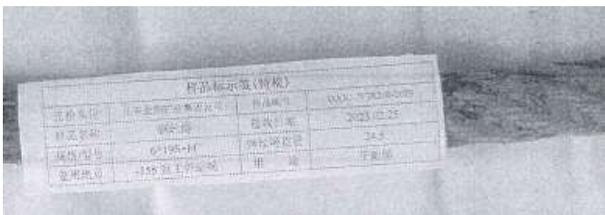
122	山东金洲矿业集团有限公司金青顶矿区(矿用钢丝绳 7F38)	DAJC-7F38210-2023	2023-2-28	合格

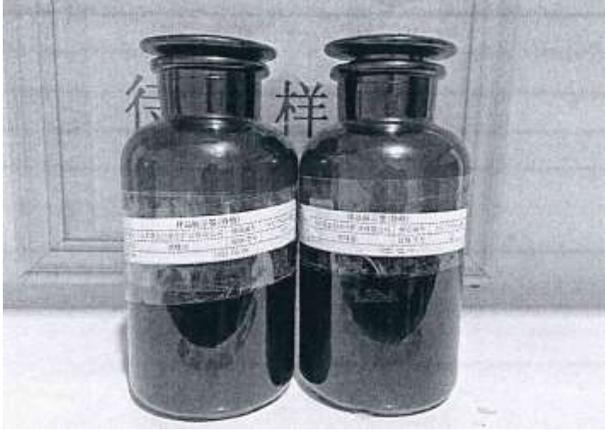
序号	报告名称	报告编号	检测检验时间	报告结论	现场勘验影像资料
123	山东黄金归来庄矿业有限公司(绝缘油 7F46)	DAJC-7F46001~002-2023	2023-2-10	合格

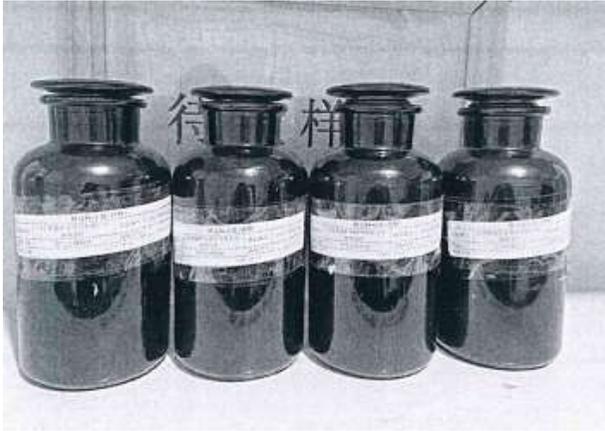
124	山东黄金矿业股份有限公司新城金矿(空气压缩机油 7F47)	DAJC-7F47039~042-2023	2023-2-6	合格

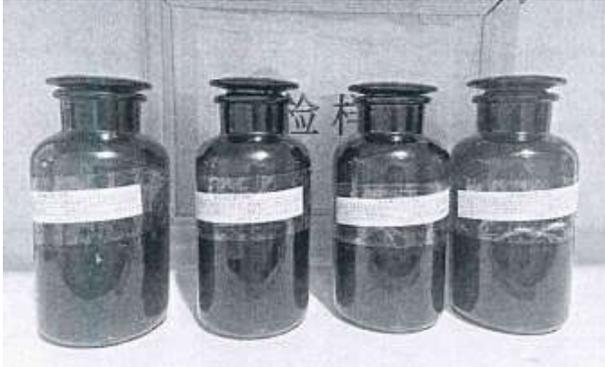
125	中煤第五建设有限公司第三工程处三山岛项目部(空气压缩机油 7F47)	DAJC-7F47043~046-2023	2023-2-7	合格

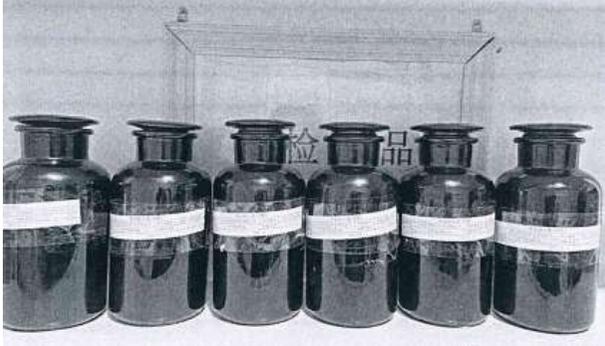
序号	报告名称	报告编号	检测检验时间	报告结论	现场勘验影像资料
126	山东东平宏达矿业有限公司(空气压缩机油 7F47)	DAJC-7F47047~052-2023	2023-2-13	合格

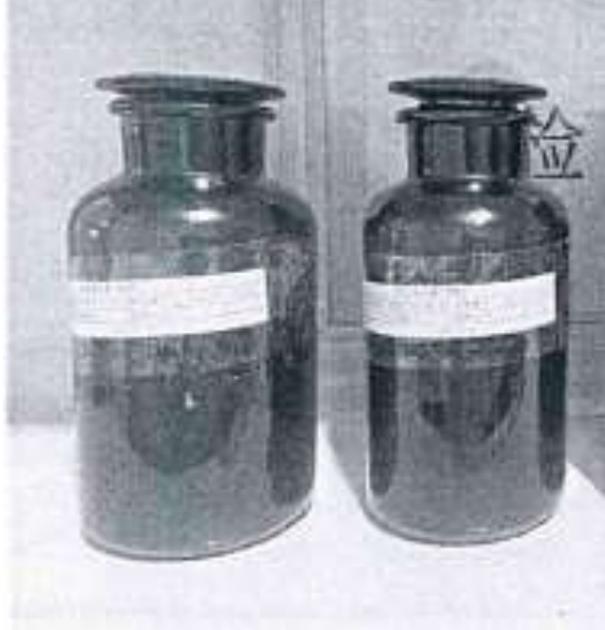
127	中煤第五建设有限公司第三工程处三山岛项目部(液压油 7F81)	DAJC-7F81001~002-2023	2023-2-9	合格

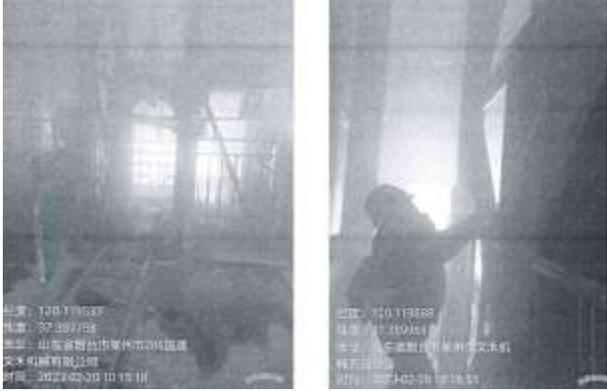
序号	报告名称	报告编号	检测检验时间	报告结论	现场勘验影像资料
128	山东天承矿业有限公司马塘矿区(金属非金属矿山竖井提升系统防坠器 7F04)	DAJC-7F04035~039-2023	2023-2-20	综合判定该防坠器合格

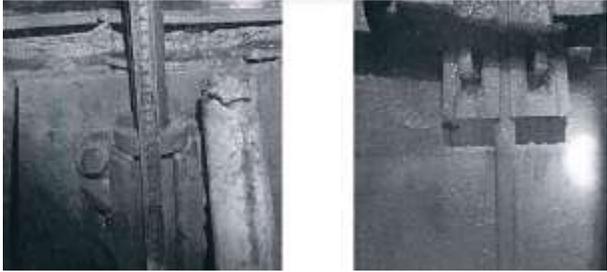
129	新城金矿采掘2组(金属非金属矿山竖井提升系统防坠器 7F04)	DAJC-7F04041-2023	2023-2-21	合格

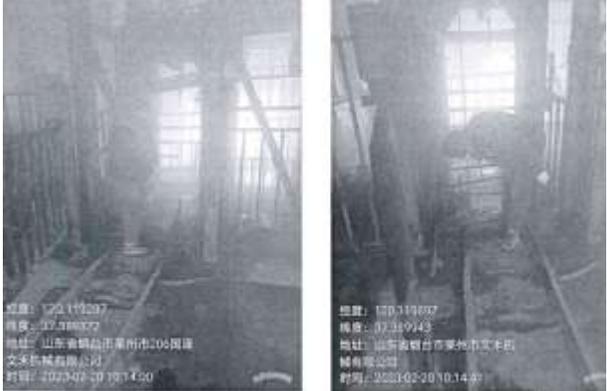
130	山东天承矿业有限公司马塘矿区(金属非金属矿山在用罐笼 7F05)	DAJC-7F05038~042-2023	2023-2-20	合格

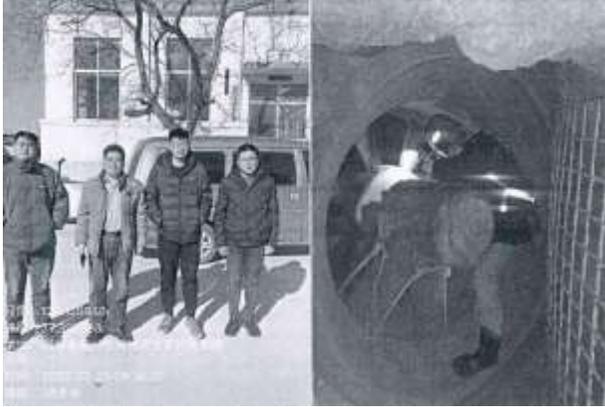
序号	报告名称	报告编号	检测检验时间	报告结论	现场勘验影像资料
131	山东天承矿业有限公司马塘矿区(机械部件无损检测 7F10)	DAJC-7F10056~057-2023	2023-2-20	符合标准要求

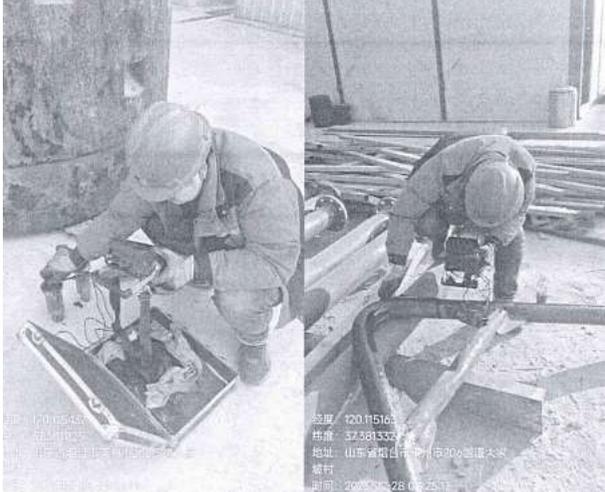
132	金诚信矿业管理股份有限公司金盛项目部(机械部件无损检测 7F10)	DAJC-7F10067-2023	2023-2-28	符合标准要求

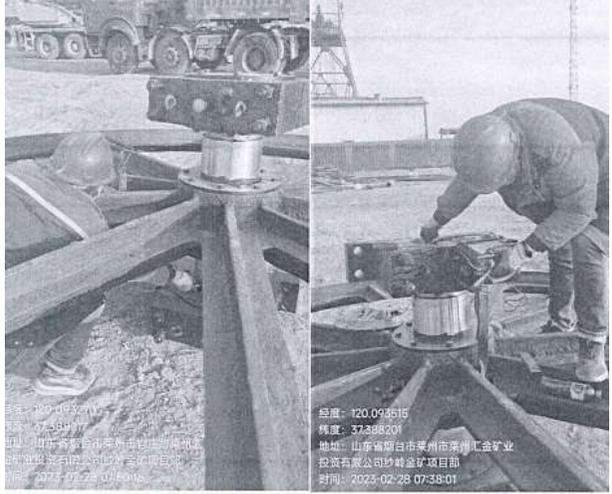
序号	报告名称	报告编号	检测检验时间	报告结论	现场勘验影像资料
133	中煤五建三处纱岭项目部进风井(机械部件无损检测 7F10)	DAJC-7F10068-2023	2023-2-28	符合标准要求

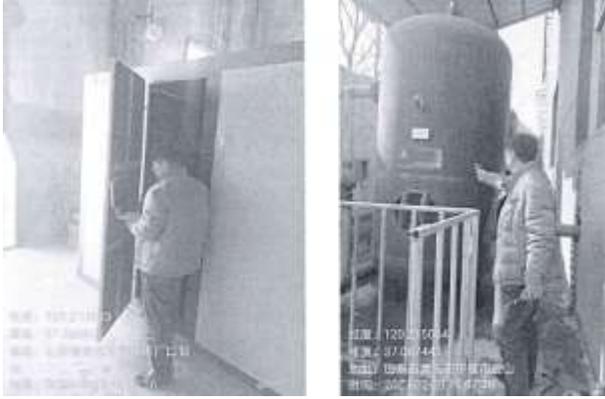
序号	报告名称	报告编号	检测检验时间	报告结论	现场勘验影像资料
136	青岛金星矿业股份有限公司(金属非金属矿山固定式空气压缩机 7F11)	DAJC-7F11054~060-2023	2023-2-28	综合判定该空气压缩机合格

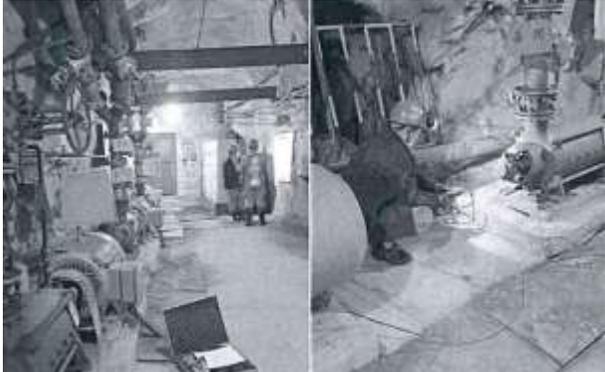
137	山东天承矿业有限公司马塘矿区(金属非金属地下矿山主排水系统 7F12)	DAJC-7F12014~015-2023	2023-2-20	综合判定该主排水系统合格

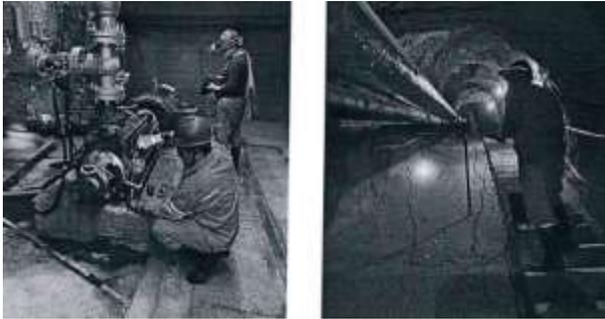
138	山东五莲县鲁地矿业有限公司(金属非金属地下矿山主排水系统 7F12)	DAJC-7F12020-2023	2023-2-27	综合判定该主排水系统合格

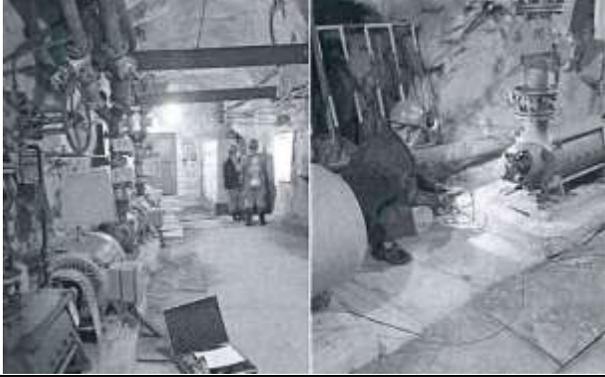
序号	报告名称	报告编号	检测检验时间	报告结论	现场勘验影像资料
139	山东天承矿业有限公司马塘矿区(金属非金属地下矿山主排水系统(主排水泵)7F12)	DAJC-7F13064~070-2023	2023-2-20	综合判定该泵房所检水泵合格

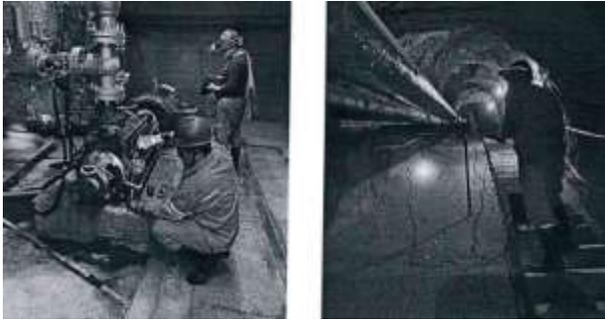
140	山东五莲县鲁地矿业有限公司(金属非金属地下矿山主排水系统(主排水泵)7F12)	DAJC-7F13083~085-2023	2023-2-27	综合判定该泵房所检水泵合格

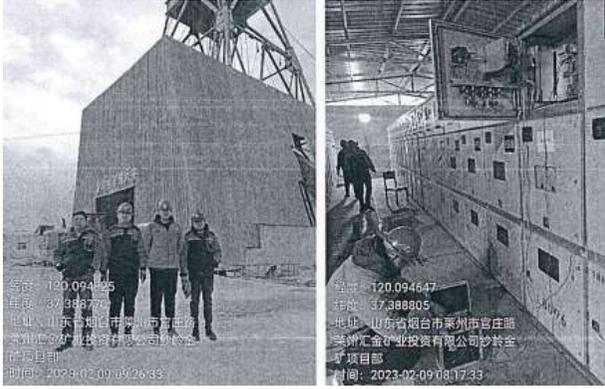
141	金诚信矿业管理股份有限公司汇金项目部(高压开关柜 7F14)	DAJC-7F14280~298-2023	2023-2-9	合格

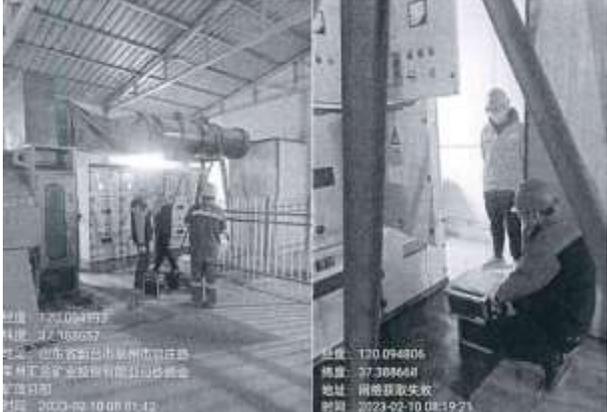
序号	报告名称	报告编号	检测检验时间	报告结论	现场勘验影像资料
142	金诚信矿业管理股份有限公司汇金项目部(高压开关柜 7F14)	DAJC-7F14299~303-2023	2023-2-10	合格

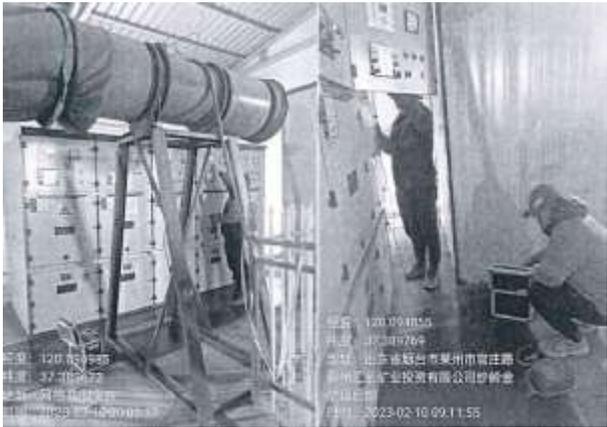
<p>经纬: 120.094917        经度: 37.468557        地址: 山东省烟台市莱州市莱州        莱州汇金矿业投资有限公司综合        车间        时间: 2023-02-10 08:41:42</p> <p>经纬: 120.094805        经度: 37.468661        地址: 莱州汇金矿业        时间: 2023-02-10 08:19:23</p>
143	金诚信矿业管理股份有限公司汇金项目部(高压开关柜 7F14)	DAJC-7F14304~308-2023	2023-2-10	合格

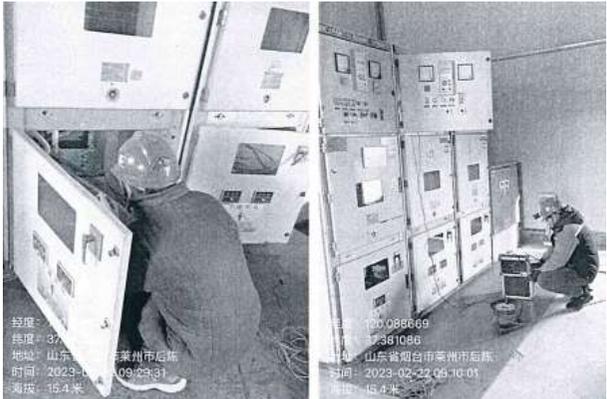
<p>经纬: 120.094855        经度: 37.468769        地址: 山东省烟台市莱州市莱州        莱州汇金矿业投资有限公司综合        车间        时间: 2023-02-10 09:11:55</p>
144	中煤五建三处纱岭项目部回风井(高压开关柜 7F14)	DAJC-7F14321~325-2023	2023-2-22	合格

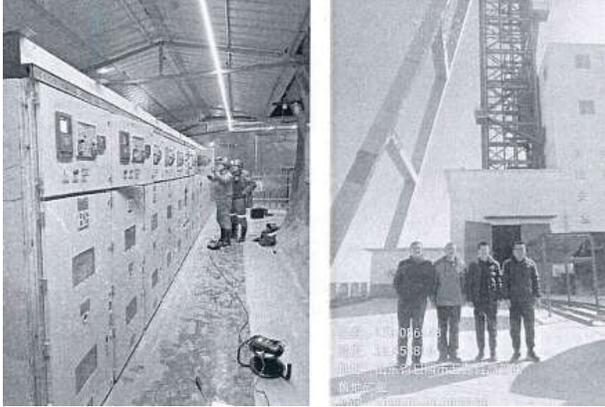
序号	报告名称	报告编号	检测检验时间	报告结论	现场勘验影像资料
145	山东五莲县鲁地矿业有限公司(高压开关柜 7F14)	DAJC-7F14326~338-2023	2023-2-27	合格

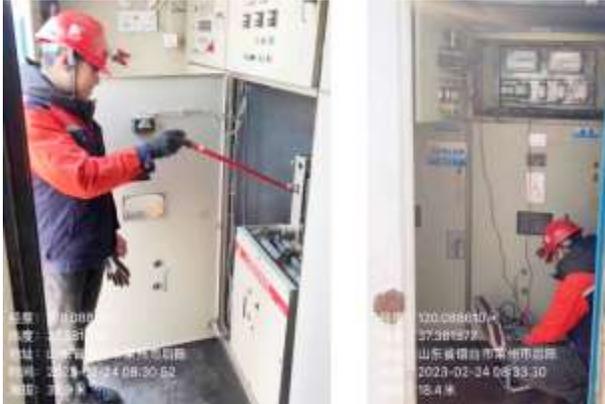
146	中煤五建三处纱岭项目部回风井(高压开关柜 7F14)	DAJC-7F14339~365-2023	2023-2-24	合格

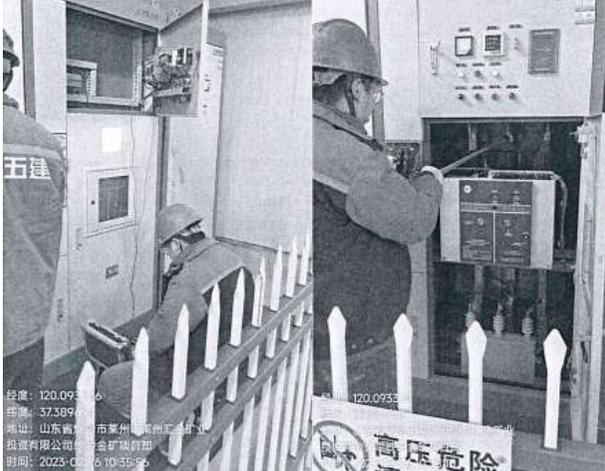
序号	报告名称	报告编号	检测检验时间	报告结论	现场勘验影像资料
147	中煤五建三处纱岭项目部 主井(高压开关柜 7F14)	DAJC-7F14366~370-2023	2023-2-26	合格

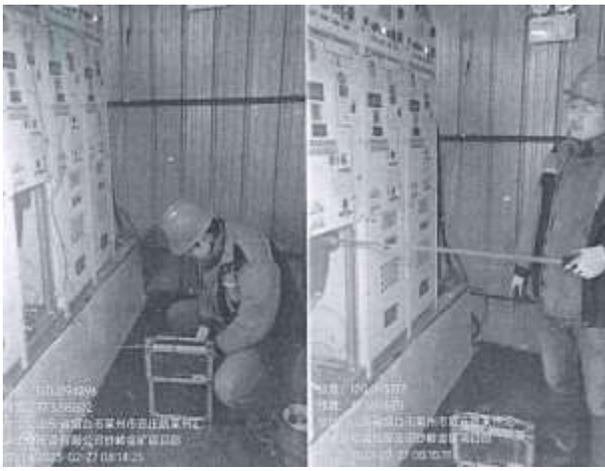
148	中煤五建三处纱岭项目部 主井(高压开关柜 7F14)	DAJC-7F14371~401-2023	2023-2-27	合格
