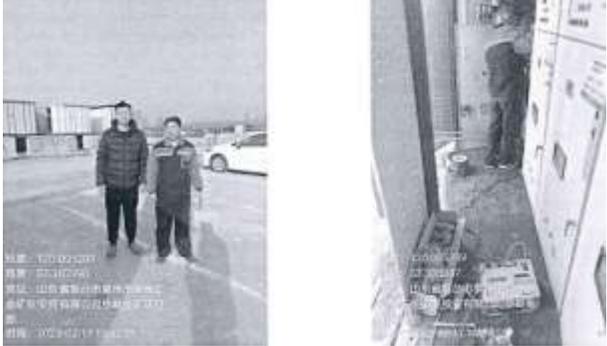
序号	报告名称	报告编号	检测检验时间	报告结论	现场勘验影像资料
149	中煤五建三处纱岭项目部进风井(高压开关柜 7F14)	DAJC-7F14402~426-2023	2023-2-17	合格

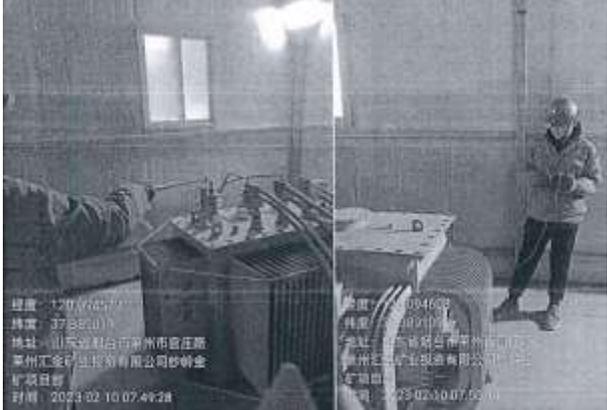
150	金诚信矿业管理股份有限公司汇金项目部(矿用电力变压器 7F15)	DAJC-7F15047~057-2023	2023-2-10	合格

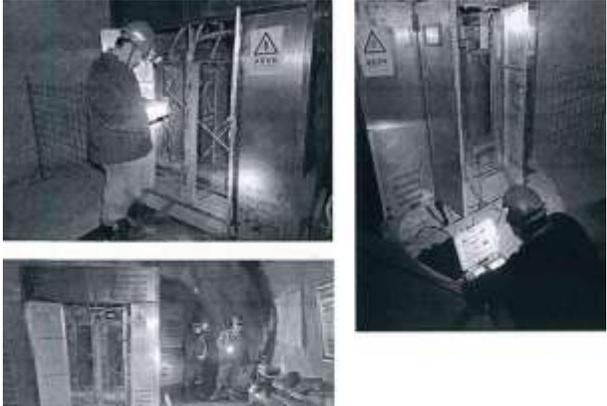
151	山东东平宏达矿业有限公司(矿用电力变压器 7F15)	DAJC-7F15099-2023	2023-2-14	合格

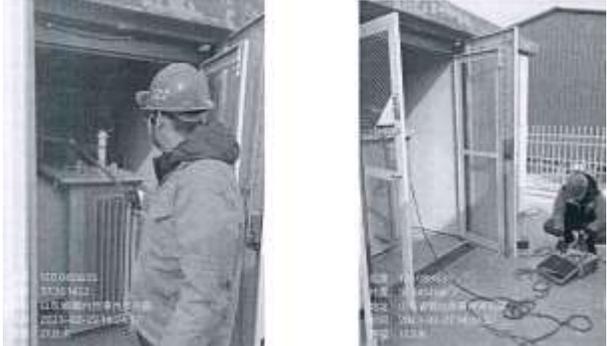
序号	报告名称	报告编号	检测检验时间	报告结论	现场勘验影像资料
152	中煤五建三处纱岭项目部回风井(矿用电力变压器7F15)	DAJC-7F15111~114-2023	2023-2-22	合格

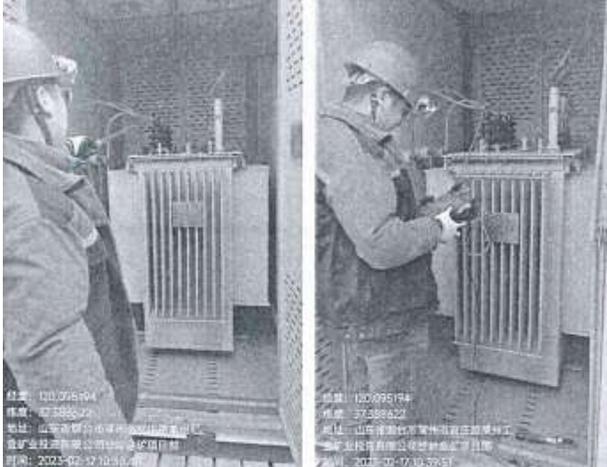
154	中煤五建三处纱岭项目部进风井(矿用电力变压器7F15)	DAJC-7F15117~119-2023	2023-2-17	合格

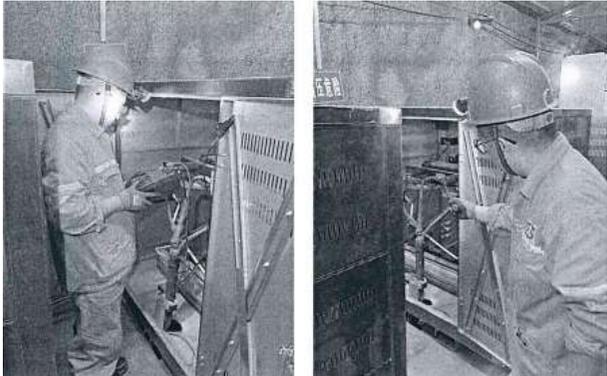
155	山东五莲县鲁地矿业有限公司(矿用电力变压器7F15)	DAJC-7F15121~126-2023	2023-2-27	合格

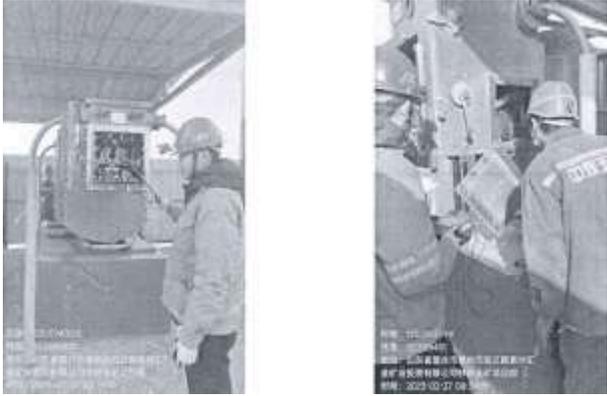
序号	报告名称	报告编号	检测检验时间	报告结论	现场勘验影像资料
156	中煤五建三处纱岭项目部 主井(矿用电力变压器 7F15)	DAJC-7F15127~131-2023	2023-2-27	合格

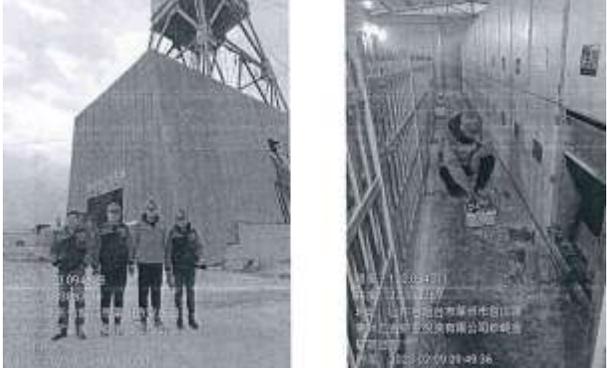
157	金诚信矿业管理股份有限 公司汇金项目部(矿用电力 电缆 7F16)	DAJC-7F16225~233-2023	2023-2-9	合格

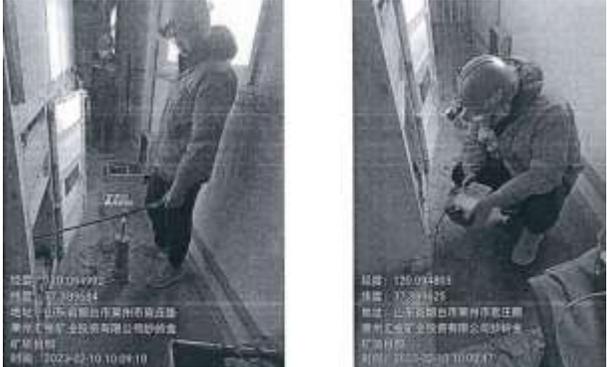
158	金诚信矿业管理股份有限 公司汇金项目部(矿用电力 电缆 7F16)	DAJC-7F16234~237-2023	2023-2-10	合格

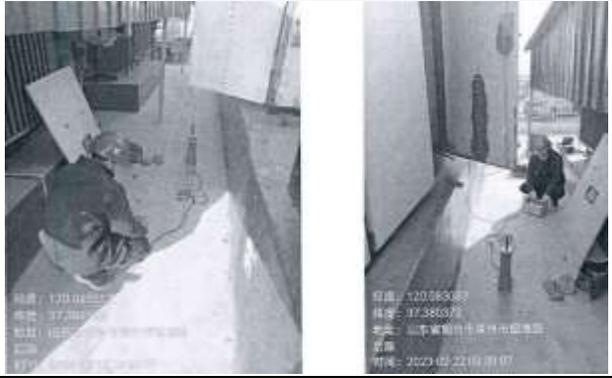
序号	报告名称	报告编号	检测检验时间	报告结论	现场勘验影像资料
159	中煤五建三处纱岭项目部回风井(矿用电力电缆7F16)	DAJC-7F16243~258-2023	2023-2-22	合格

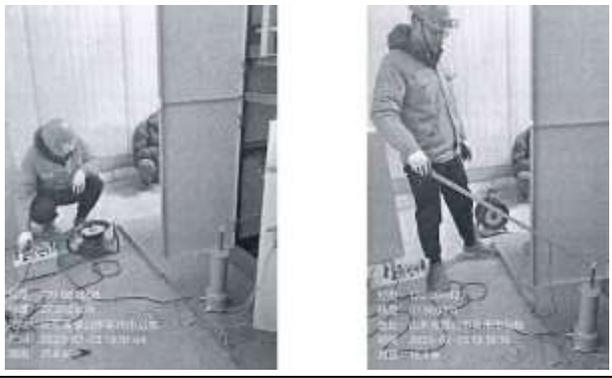
160	中煤五建三处纱岭项目部回风井(矿用电力电缆7F16)	DAJC-7F16259~268-2023	2023-2-23	合格

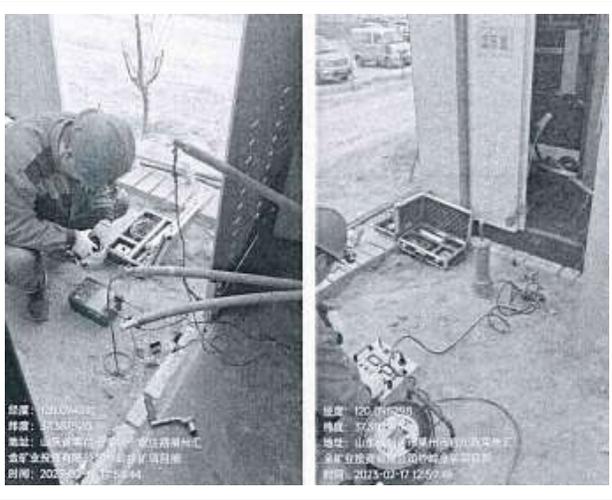
161	中煤五建三处纱岭项目部进风井(矿用电力电缆7F16)	DAJC-7F16271~276-2023	2023-2-17	合格

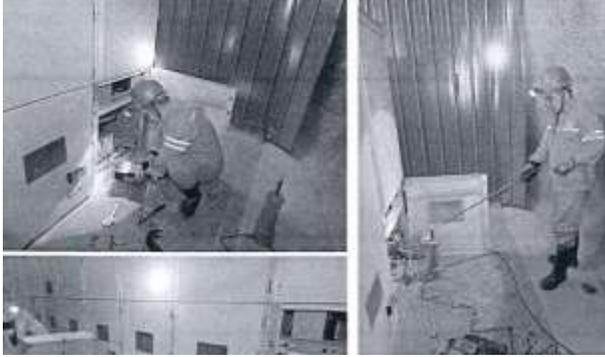
序号	报告名称	报告编号	检测检验时间	报告结论	现场勘验影像资料
162	山东五莲县鲁地矿业有限公司(矿用电力电缆 7F16)	DAJC-7F16277~282-2023	2023-2-27	合格

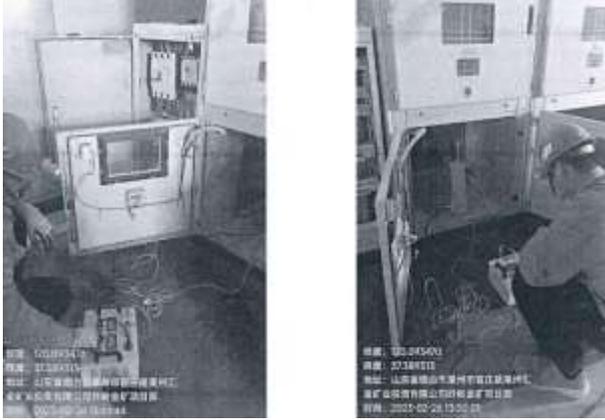
163	中煤五建三处纱岭项目部主井(矿用电力电缆 7F16)	DAJC-7F16283~298-2023	2023-2-26	合格

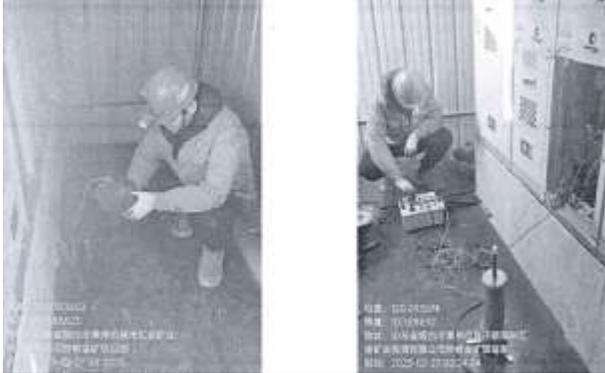
164	中煤五建三处纱岭项目部主井(矿用电力电缆 7F16)	DAJC-7F16299~311-2023	2023-2-27	合格

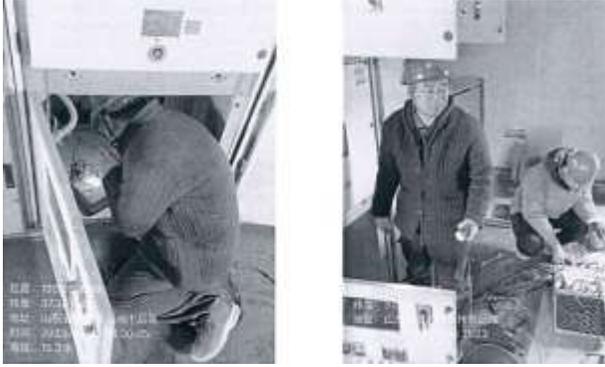
序号	报告名称	报告编号	检测检验时间	报告结论	现场勘验影像资料
165	中煤五建三处纱岭项目部 回风井(矿用交流电动机 7F17)	DAJC-7F17030~038-2023	2023-2-22	合格

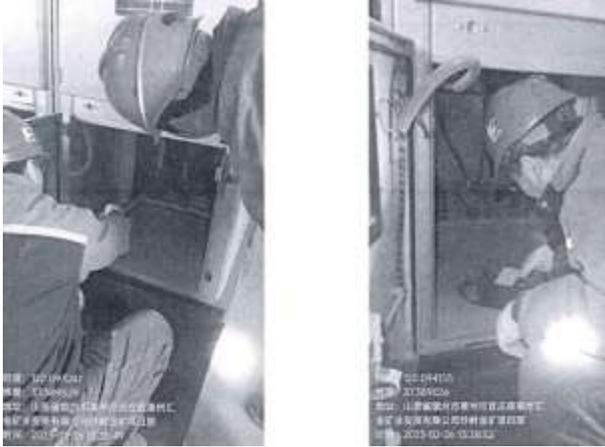
166	中煤五建三处纱岭项目部 主井(矿用交流电动机 7F17)	DAJC-7F17039~045-2023	2023-2-26	合格

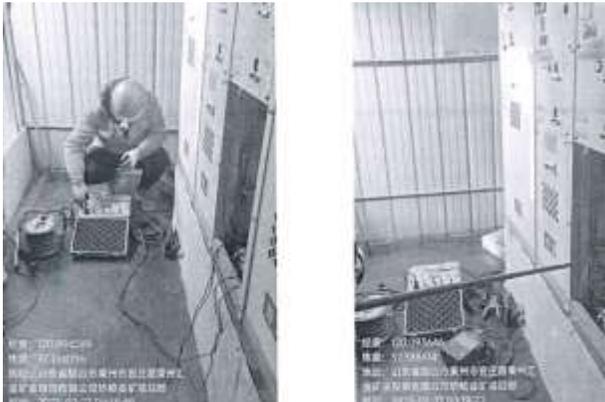
167	中煤五建三处纱岭项目部 主井(矿用交流电动机 7F17)	DAJC-7F17046~047-2023	2023-2-27	合格

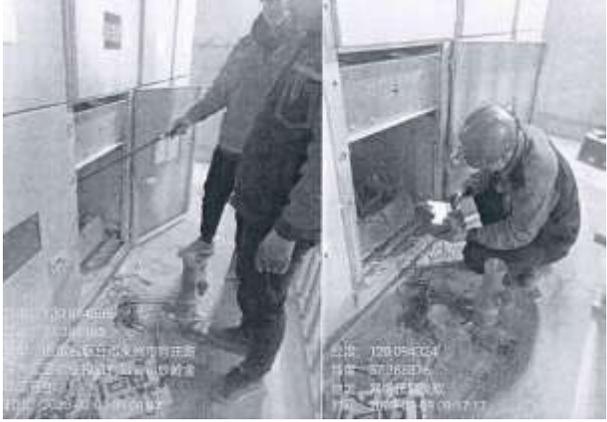
序号	报告名称	报告编号	检测检验时间	报告结论	现场勘验影像资料
168	金诚信矿业管理股份有限公司汇金项目部(避雷器 7F22)	DAJC-7F22046~062-2023	2023-2-9	合格

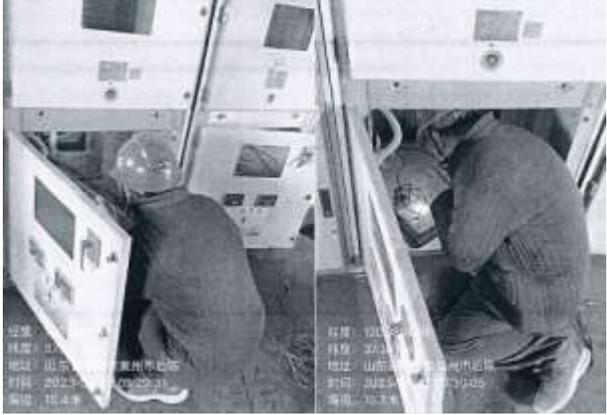
169	中煤五建三处纱岭项目部回风井(避雷器 7F22)	DAJC-7F22077~079-2023	2023-2-22	合格

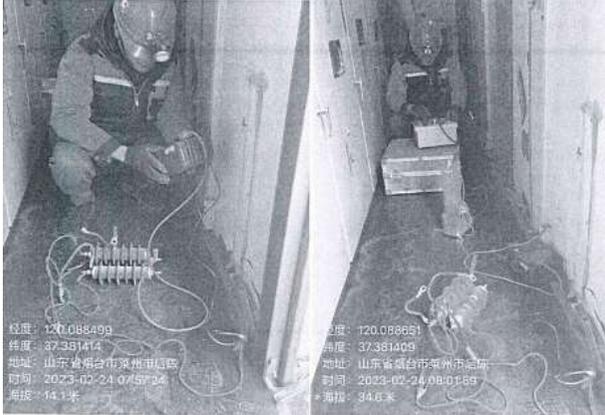
序号	报告名称	报告编号	检测检验时间	报告结论	现场勘验影像资料
170	中煤五建三处纱岭项目部 回风井(避雷器 7F22)	DAJC-7F22080~101-2023	2023-2-24	合格

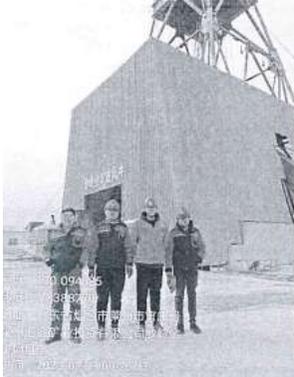
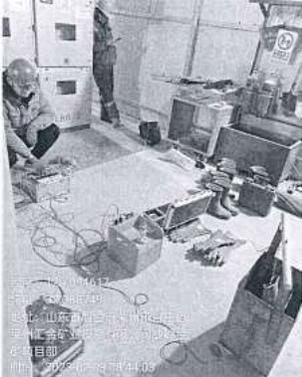
173	金诚信矿业管理股份有限公司汇金项目部(绝缘安全工器具 7F23)	DAJC-7F23028~029-2023	2023-2-9	所检试件合格

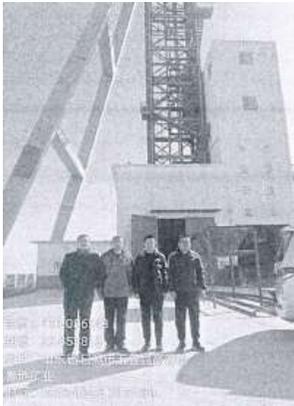
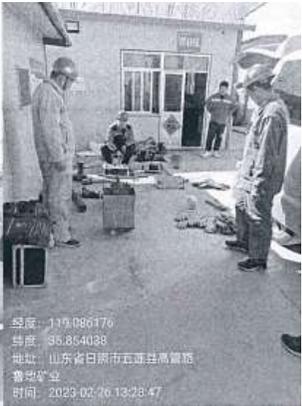
174	山东五莲县鲁地矿业有限公司(绝缘安全工器具 7F23)	DAJC-7F23034~035-2023	2023-2-26	所检试件合格

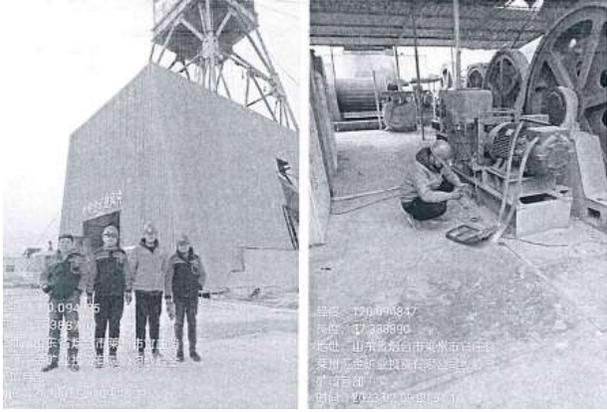
序号	报告名称	报告编号	检测检验时间	报告结论	现场勘验影像资料
175	金诚信矿业管理股份有限公司汇金项目部(矿用接地装置 7F24)	DAJC-7F24011-2023	2023-2-9	合格

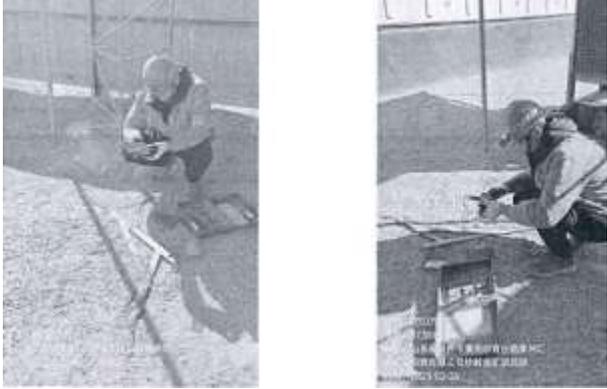
序号	报告名称	报告编号	检测检验时间	报告结论	现场勘验影像资料
178	中煤五建三处纱岭项目部主井(矿用接地装置 7F24)	DAJC-7F24016-2023	2023-2-26	合格

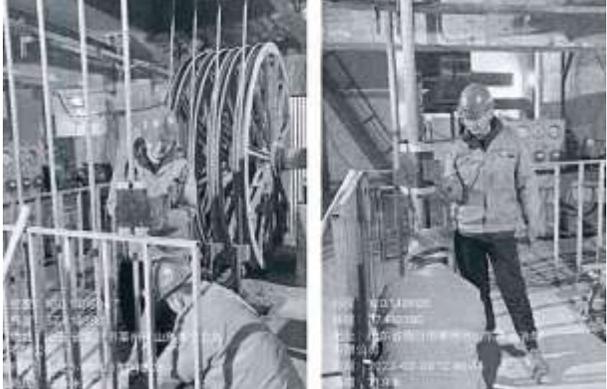
179	山东黄金矿业(莱州)有限公司(钢丝绳在线无损检测 7F61)	DAJC-7F61031-2023	2023-2-9	符合 MT/T970-2005 要求

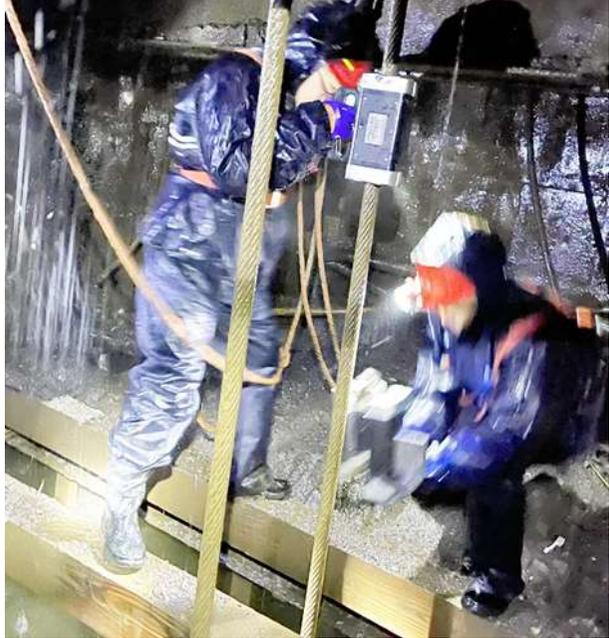
序号	报告名称	报告编号	检测检验时间	报告结论	现场勘验影像资料
180	山东东平宏达矿业有限公司(钢丝绳在线无损检测7F61)	DAJC-7F61032-2023	2023-2-14	符合 MT/T970-2005 要求

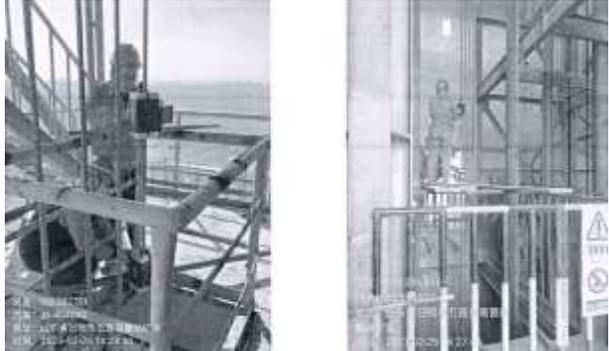
181	山东五莲县鲁地矿业有限公司(钢丝绳在线无损检测7F61)	DAJC-7F61034-2023	2023-2-26	符合 MT/T970-2005 要求

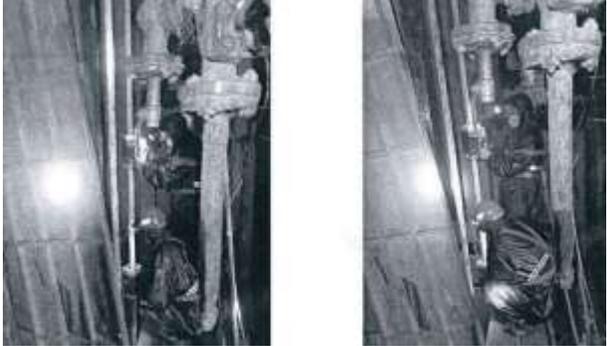
序号	报告名称	报告编号	检测检验时间	报告结论	现场勘验影像资料
182	山东五莲县鲁地矿业有限公司(钢丝绳在线无损检测 7F61)	DAJC-7F61035-2023	2023-2-27	符合 MT/T970-2005 要求

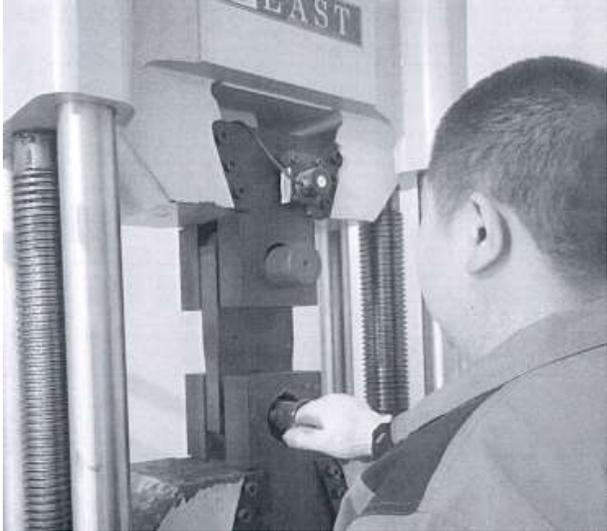
183	东平县建龙矿业有限公司(矿用窄轨车辆连接件连接插销 7F35)	DAJC-7F35003-2023	2023-2-3	合格

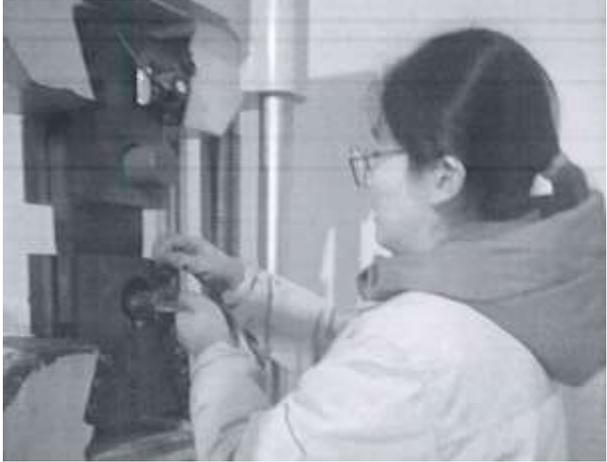
序号	报告名称	报告编号	检测检验时间	报告结论	现场勘验影像资料
184	山东东平宏达矿业有限公司(矿用窄轨车辆连接件连接插销 7F35)	DAJC-7F35004~005-2023	2023-2-13	合格

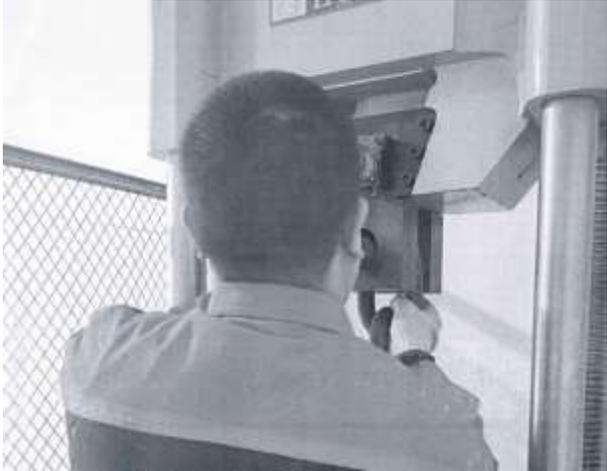
185	东平县建龙矿业有限公司(矿用窄轨车辆连接件连接链 7F36)	DAJC-7F36002-2023	2023-2-3	合格

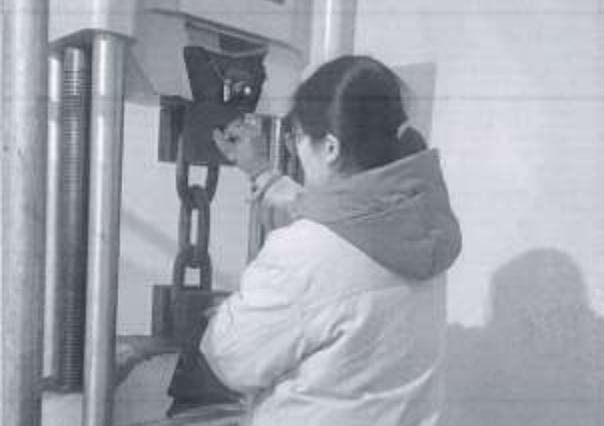
序号	报告名称	报告编号	检测检验时间	报告结论	现场勘验影像资料
186	山东东平宏达矿业有限公司(矿用窄轨车辆连接件连接链 7F36)	DAJC-7F36003~004-2023	2023-2-13	合格
